**INFORME MENSUAL DE INTERVENTORÍA No.26**

**PERIODO  
01 AL 30 DE ABRIL DEL 2024**

**INTERVENTORIA TÉCNICA, ADMINISTRATIVA, FINANCIERA, AMBIENTAL,  
JURÍDICA Y SUPERVISIÓN TÉCNICA INDEPENDIENTE PARA LA CONSTRUCCIÓN  
DEL CENTRO ADMINISTRATIVO MUNICIPAL DE ENVIGADO (CAM), EN  
CUMPLIMIENTO AL CONVENIO INTERADMINISTRATIVO  
ENV-09- 09-0926-21, ACTA DE EJECUCIÓN N°9**

**CONTRATO DE INTERVENTORÍA No. DESur-IP-36-2022  
CONSORCIO CAM 2022**

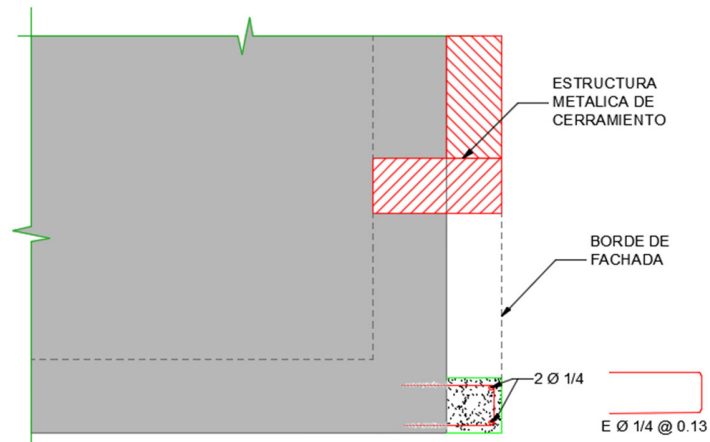
**DETALLE EN PLANTA**  
SIN ESCALA

Opción 2: construir el muro en bloque de concreto hasta el "hilo" del muro en Superboard, de esta forma, se podría tener la junta constructiva en el costado norte y costado sur del Auditorio; generando que la fachada occidental no quede con esas juntas en cada uno de los costados y que únicamente tenga las de la modulación de la chapa Royal. **Sin embargo, sería necesario realizar un recalde en concreto para garantizar los 15 cm de apoyo de la mampostería en concreto**, es decir, no podemos dejar el bloque en "voladizo" y sería necesario vaciar una especie de "cordón" en vertical para apoyar los 15 cm de muro.

Se solicita revisión y aprobación de detalle por parte del estructural de dicho recalce.

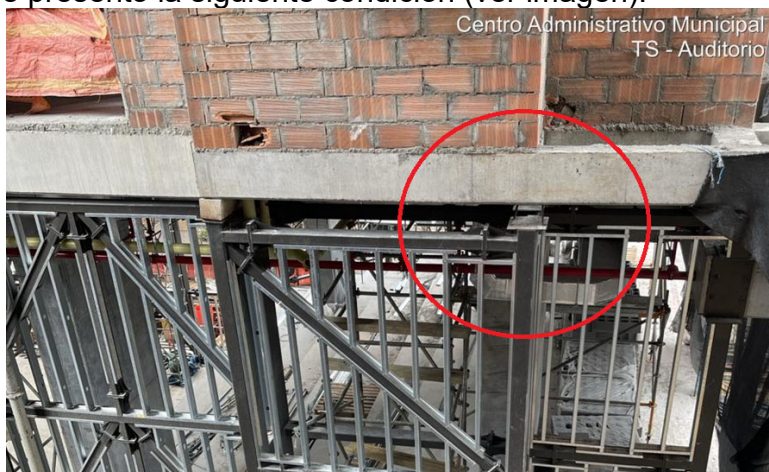
Teniendo en cuenta que se viene finalizando la instalación de estructura metálica para muros perimetrales del Auditorio. En el área de buitrones paralelos al “eje 5” y sobre el “eje 5” del proyecto, se presentó la siguiente condición (ver imagen):

Se resalta en un círculo rojo, apoyo de la estructura metálica que no quedó alineado con viga de concreto de Piso 3, por esta razón, no es posible garantizar fijación superior por medio de platinas y pernos.

Los elementos de fachada si requieren apoyo y anclaje en vigueta superior. Pueden emplear el detalle que referencian en el email (detalle 7), simplemente que el fabricante ajuste el detalle a las medidas reales en campo. La pestaña se genera entonces es hacia el exterior de la fachada.

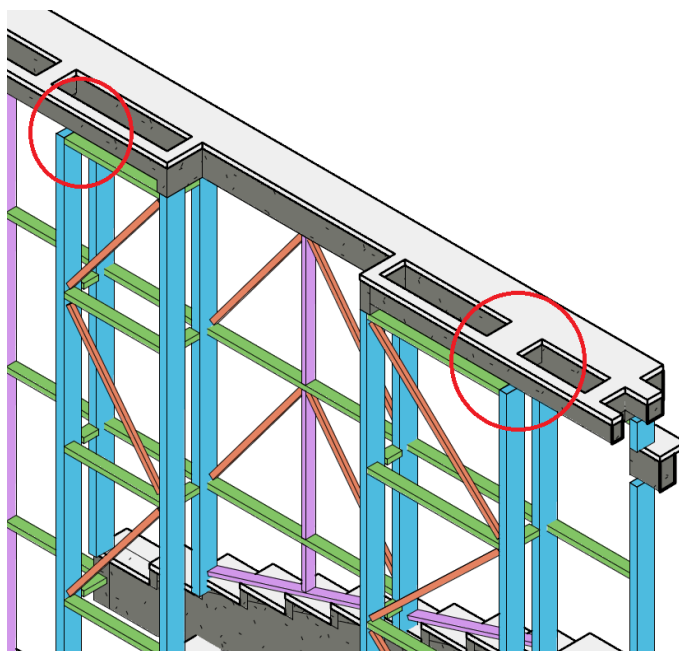
Es importante señalar que, en planos iniciales de diseño, estos puntos se muestran sin apoyarse o pegarse a la estructura de concreto (ver imagen). Por tanto, solicitamos por favor, se revise estas condiciones y se confirme que no es necesario apoyo en estos puntos en específico.

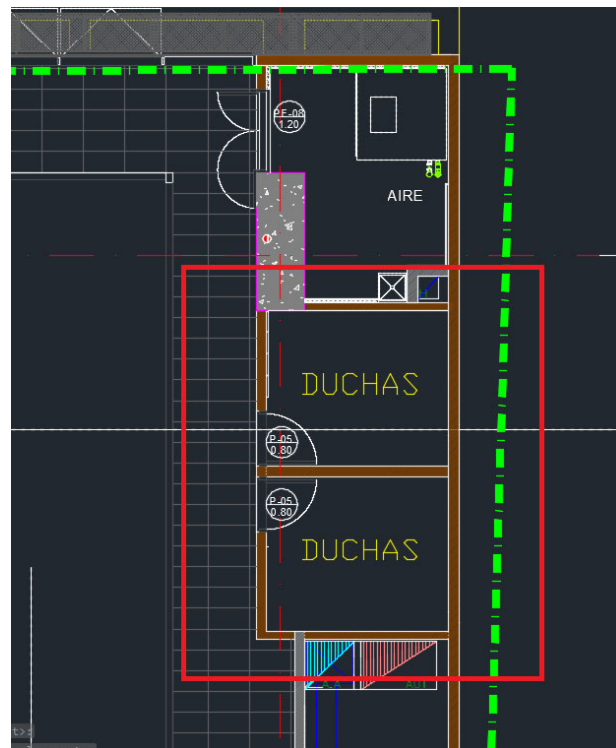
De acuerdo a lo mencionado en días pasado; se recuerda la necesidad de revisar la ventilación de espacio para duchas que se tiene en Piso 9 de Torre Sur. En los últimos planos entregados por arquitectura y donde se ajustó la cabida del edificio en el costado oriental; no se mostraron ventanas o sistema de ventilación mecánica para estos espacios, por tanto, se construyó de esta manera.

Es importante que se revise esta condición con diseñadores y se entregue propuesta de sistema mecánico o posible ventana en estos cuartos de duchas.

En el último plano se actualizó la arquitectura dejando ventanas para las duchas, se deben dejar sea ventanas o 2 extractores individuales tipo plafón centrífugo con damper de gravedad integrado de 200 cfm para baño conectados a una tubería pvc de 6" que descarguen al buitrón hidrosanitario, dejamos abierta cualquiera de las dos opciones para que la interventoría técnica evalúe cual es más conveniente en este momento para el proyecto.

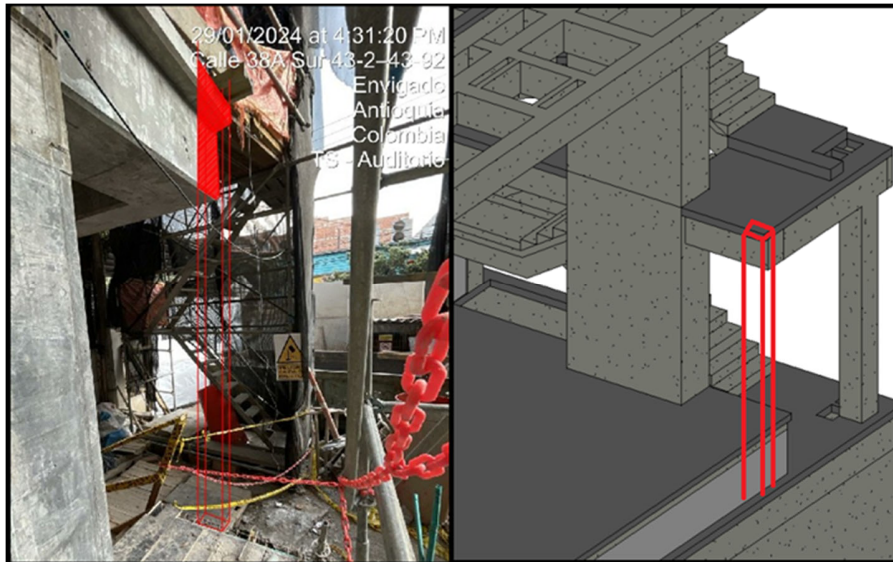
Durante el comité de diseños realizado el día 30 de enero de 2024 en las oficinas de e+ ingeniería, por parte del Consorcio CAM 2022 se informó a los diseñadores que, al momento de realizar la instalación de la columna metálica que conforma el muro lateral del “Eje H” para el cerramiento del Auditorio; se pudo evidenciar, que esta columna se intercepta con la viga de concreto “V2-14”.

Se revisó esta condición con los diseñadores estructurales; se definió que es necesario ajustar y realizar los cambios necesarios en la columna metálica. Es decir, no se puede realizar ningún ajuste a los elementos de concreto en ese borde, ya que es una viga principal y se encuentra en voladizo.

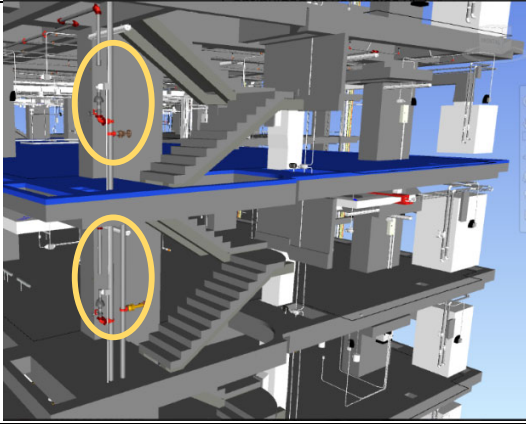
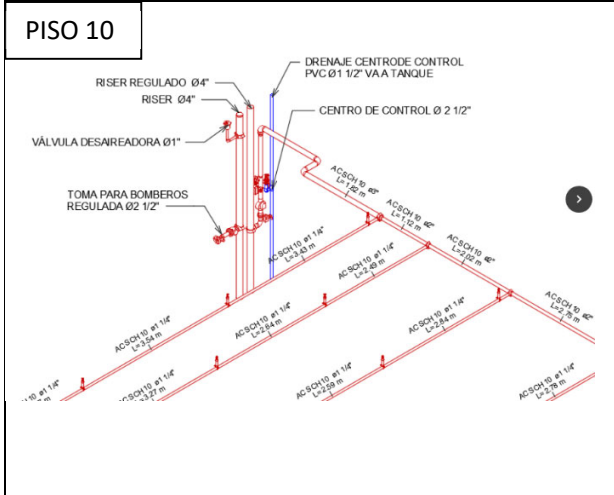
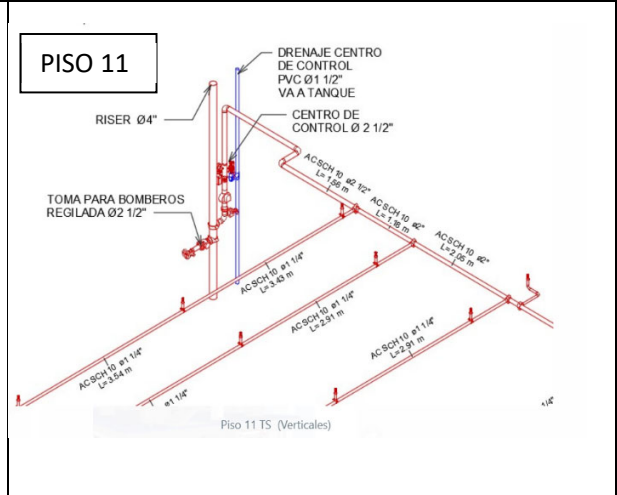
**11. RCI. Solicitamos aclaración respecto a la continuidad de las verticales de la toma de bomberos en torre sur, la cual en piso 10 se suspende la vertical de las tomas y continúa un sólo tallo para alimentar tomas y sistema de rociadores en los pisos superiores (11,12,13,14), favor validar, ya que hasta donde tengo conocimiento no podemos combinar estos dos sistemas (toma de bomberos y rociadores) y alimentarlos por un solo tallo. (Ver Imágenes Adjuntas**

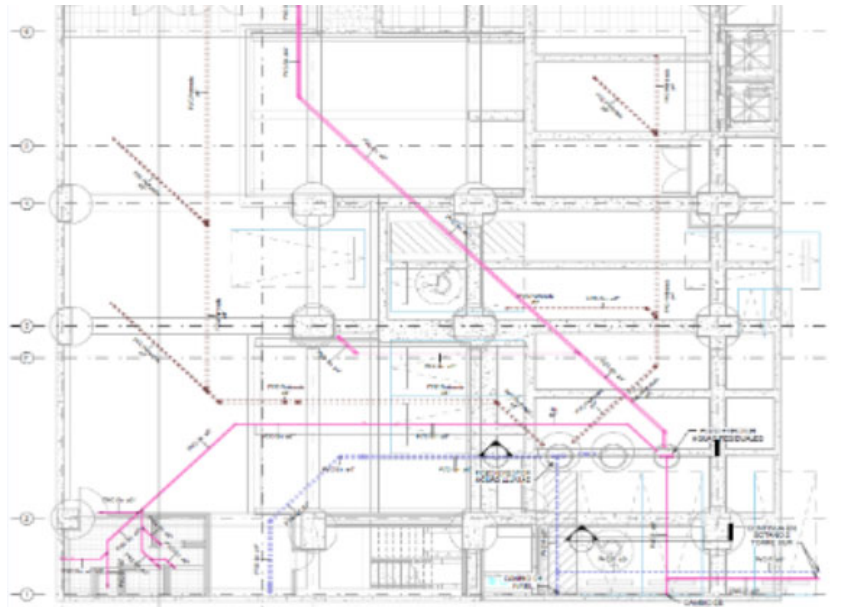
- 12. Red Hidrosanitaria.** En los planos de diseño entregados para sótano 2 de Torre Norte no se muestra desagües de piso. Solamente se muestra el trazado de filtros y recorridos de tubería hacia pozos de descarga y eyectores. Por favor evaluar la posibilidad de desagües de piso en este sótano ya que en el momento que se presente una inundación o exceso de agua en este nivel no hay forma de evacuarla.

Adicionalmente, no se tiene forma de recoger prontamente el exceso de agua que pueda circular por las rampas, para lo cual se sugieren la construcción de cárcamos al finalizar cada una de ellas.
