**INFORME MENSUAL DE INTERVENTORÍA No.30**

**PERIODO  
01 AL 31 DE AGOSTO DEL 2024**

**MUNICIPIO DE ENVIGADO - ANTIOQUIA**

**INTERVENTORIA TÉCNICA, ADMINISTRATIVA, FINANCIERA, AMBIENTAL,  
JURÍDICA Y SUPERVISIÓN TÉCNICA INDEPENDIENTE PARA LA CONSTRUCCIÓN  
DEL CENTRO ADMINISTRATIVO MUNICIPAL DE ENVIGADO (CAM), EN  
CUMPLIMIENTO AL CONVENIO INTERADMINISTRATIVO  
ENV-09- 09-0926-21, ACTA DE EJECUCIÓN N°9**

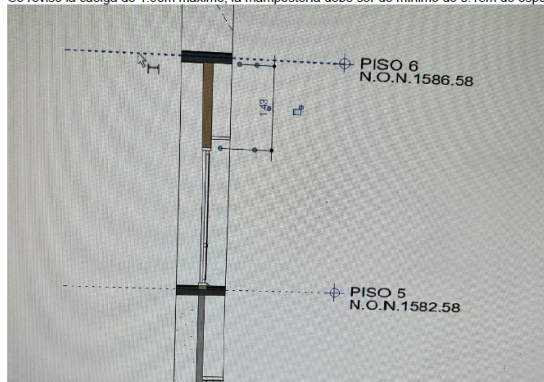
Se revisó la cuelga de 1.50m máximo, la mampostería debe ser de mínimo de 0.15m de espesor, el refuerzo son 2 barras de 3/8 enfrentadas cada 0.60m, en loseta se pasa las dovelas y se coloca platina superior.

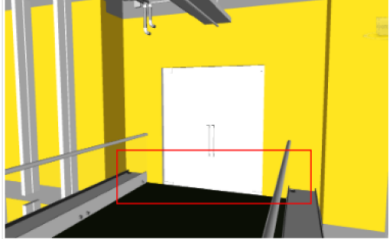
| 4 | Disciplina | Frete de obra | Nivel | Fecha | Imputable | Consulta | Exponente | Imágen |
|---|---|---|---|---|---|---|---|---|
| 185 | ARQ | Puentes | piso 3 al 16 | 28/08/2024 | Diseño Inicial | En los puentes de conexión no se cuenta con un diseño de cárcamo en el ingreso a las torres. Para el manejo de agua que podría acceder en estas zonas se tendrían estos elementos o no van? y en caso de requerirse, se necesitaría el detalle de ellos. | Jhon Edison Vélez BIM Constructor | |

En respuesta el 02 de septiembre de 2024, mediante correo electrónico el arquitecto Juan Carlos Gómez, indicó que en el piso se dejaron unos cárcamos laterales para recoger las aguas de los puentes, porque contra la puerta la estructura no deja espacio, por eso el piso se hizo pendientado hacia los cárcamos para conducir el agua.

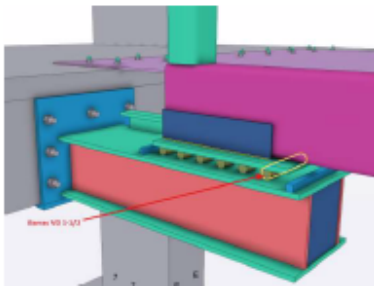
Por medio de la presente se solicita se adelante con el diseñador estructural del proyecto la homologación de la especificación del acero del elemento VD 1-1/2 que hace parte del apoyo móvil de los puentes [Ver imagen], especificada con acero SAE 1040, la cual en el mercado no esta disponible y los proveedores notifican que la disponibilidad de este elemento es en calidad SAE 1045.

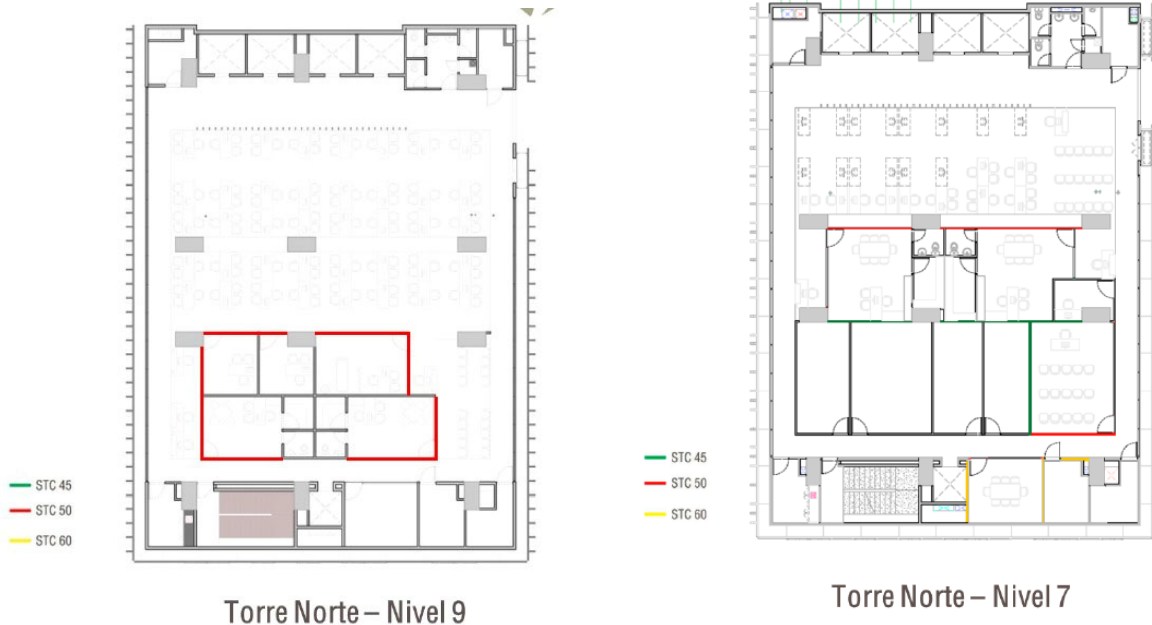
Se observa que en piso 9, los muros que están ubicados entre el cuarto de UMAS, sala de reuniones y ascensores no está especificado si es un tipo de muro STC 60 o no, puesto que en todos los demás pisos se muestra que son STC 60 como se evidencia en la planta de piso 7. Favor aclarar si es un error de digitación.

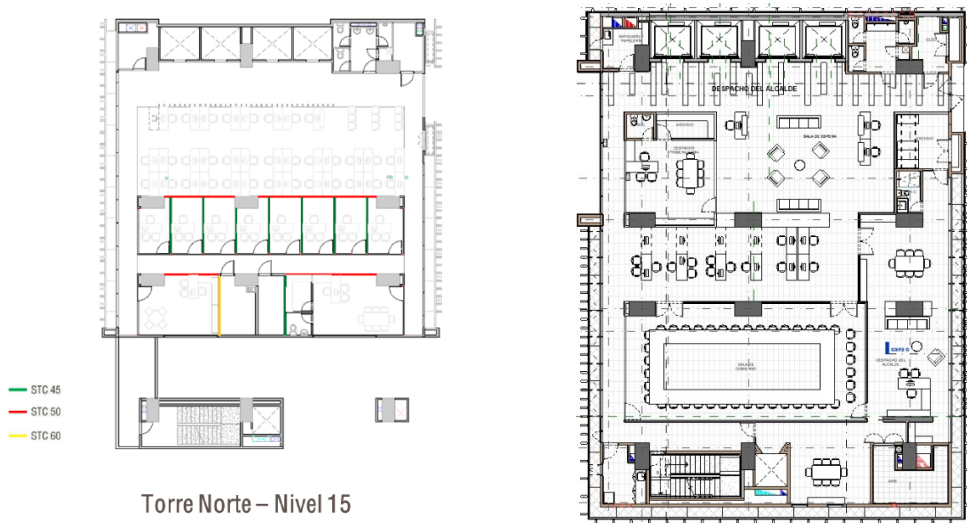
La planta donde se especifica los tipos de muros STC (planta lado izquierdo), el cual se incluye dentro del informe bioclimático, no coincide con la planta arquitectónica de piso 15 (planta lado derecho), por lo cual se solicita que se realicen las correcciones de estas plantas y se actualice en el informe.

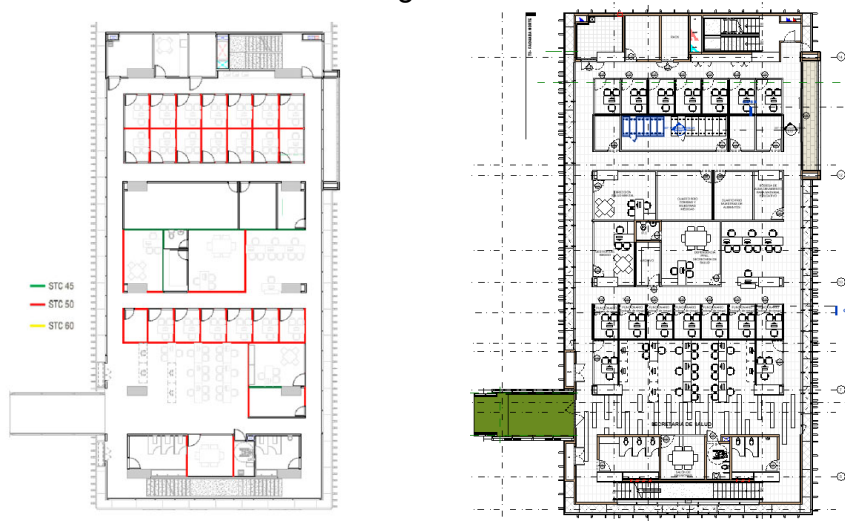
Al revisar el plano o detalle de piso 4 en el informe bioclimático (planta lado izquierdo), se observa que para el cuarto de las UMAS no especifica si debe tener muros acústicos o qué tipo de STC, esto se evidencia además en todos los pisos, mientras que en el plano arquitectónico de piso 4 (planta lado derecho), especifica *“Enchape en material acústico aislamiento fibroso tipo sonowall + panel de superboard”*, esta misma descripción se tiene en las demás plantas, mientras que en presupuesto solo se menciona enchape acústico, acabado a una sola cara. Teniendo en cuenta lo descrito anteriormente y debido a las diferencias que existen entre el informe de bioclimática, planos arquitectónicos y presupuesto, se requiere el detalle con el tipo de muro acústico en estos espacios.

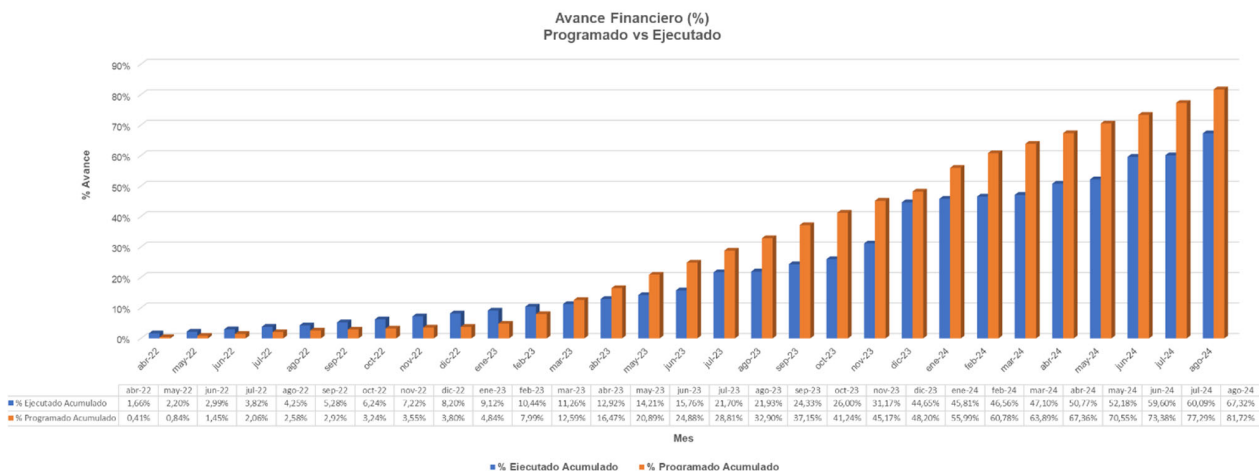
Acorde a la información presentada en el punto anterior, la interventoría presenta a continuación una gráfica resumen, donde se evidencia el porcentaje del avance financiero programado (en color naranja) vs el porcentaje de avance financiero obtenido (en color azul).

Tal como se evidencia en la gráfica anterior, ya existe una diferencia o atraso del 14.40% del avance financiero obtenido respecto al avance financiero programado. Esto, congruente con el atraso ya evidenciado en la reprogramación de obra (*literal 5.2*), el constructor no ha ejecutado lo suficiente, y por ende, no ha facturado lo que tenía previsto en su flujo de caja, lo cual genera una alarma para la interventoría que, de no ser atendida con suma urgencia y de manera prioritaria por el constructor, la obra (física y financieramente) se atrasará de

manera irreversible, incumpliendo la fecha de entrega pactada en la reprogramación de obra, la cual es el 30 de diciembre del presente año.
