**INFORME MENSUAL DE INTERVENTORÍA No.33**

**PERIODO  
01 AL 30 DE NOVIEMBRE DEL 2024**

**INTERVENTORIA TÉCNICA, ADMINISTRATIVA, FINANCIERA, AMBIENTAL,  
JURÍDICA Y SUPERVISIÓN TÉCNICA INDEPENDIENTE PARA LA CONSTRUCCIÓN  
DEL CENTRO ADMINISTRATIVO MUNICIPAL DE ENVIGADO (CAM), EN  
CUMPLIMIENTO AL CONVENIO INTERADMINISTRATIVO  
ENV-09- 09-0926-21, ACTA DE EJECUCIÓN N°9**

**CONTRATO DE INTERVENTORÍA No. DESur-IP-36-2022  
CONSORCIO CAM 2022**

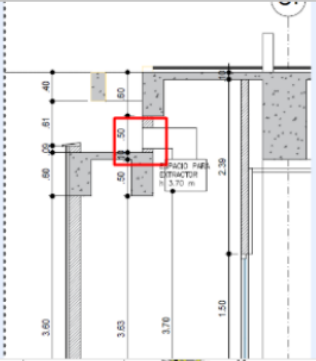
| 4 | Disciplina | Frente de obra | Nivel | Fecha | Imputable | Consulta | Exponente | Imágen |
|---|---|---|---|---|---|---|---|---|
| 202 | ARQ | TORRE SUR | CUARTO DE PROYECCIÓN | 2/11/2024 | Diseño inicial | En modificaciones a diseños recibidas el día 1/11/2024, se encuentra propuesto un ducto para extracción, se requieren las dimensiones de este ducto y si llevará celosía o algún tipo de remate en el muro, ya que este muro a la fecha se encuentra construido.. | MARIBEL GONZÁLEZ SIERRA - COORDINADOR A BIM | |

Estamos pendientes del diseño de aire acondicionado, lo cual nos dimensionará la rejilla, el detalle se entregará una vez se tengan coordinados los diseños.

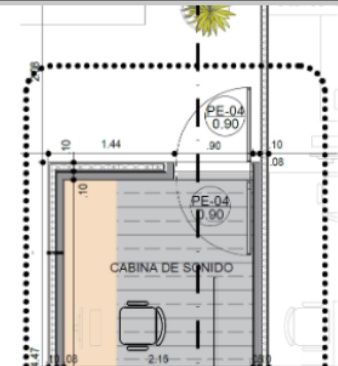
| 4 | Disciplina | Frete de obra | Nivel | Fecha | Imputable | Consulta | Exponente | Imágen |
|---|---|---|---|---|---|---|---|---|
| 203 | ARQ | TORRE SUR | PISO 13 | 05/11/2024 | Diseño inicial | En piso 13 torre sur, se adicionó una cabina de sonido, con una puerta especial PE-04, esta puerta no aparece en cuadro de puertas, por lo que se solicita su detalle. | MARIBEL GONZÁLEZ SIERRA - COORDINADOR A BIM | |

Se incluye la puerta PE-04 con la especificación para el cuarto de grabación.

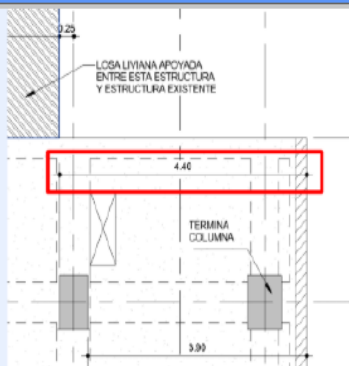
| 4 | Disciplina | Frete de obra | Nivel | Fecha | Imputable | Consulta | Exponente | Imágen |
|---|---|---|---|---|---|---|---|---|
| 204 | ARQ | TORRE NORTE | PISO 1 | 06/11/2024 | Dis. cabida | <p>En 2022 por temas de cabida, el diseñador modificó la estructura en varios puntos, entre ellos el edificio de conexión eje c', ya no se cuenta con el espacio total que arquitectura propone, por favor revisar como afecta esto estos espacios, o si el faltante se sacrifica en circulación o en taquillas.</p> | MARIBEL GONZÁLEZ SIERRA - COORDINADOR A BIM | |

Por favor revisar el dato de que dimensión efectiva queda, la propuesta es que, si es menor de 25 cms la diferencia, se le reste espacio a la circulación de fondo de las taquillas.

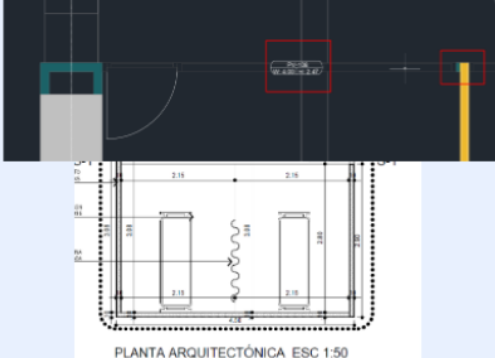
| 4 | Disciplina | Frete de obra | Nivel | Fecha | Imputable | Consulta | Exponente | Imágen |
|---|---|---|---|---|---|---|---|---|
| 206 | ARQ | TORRE NORTE | PISO 4 | 07/11/2024 | Diseño inicial | En piso 4 se plantea un espacio para enfermería + wc, este baño se consideró en mampostería, y en obra ya se encuentra listo el mortero de nivelación de esta zona, lo que implica que para construir este wc habría que cortar mortero y hacer canchas para los muros de mampostería. Se debe proceder de esa forma o hay alternativa de usar muros livianos e impermeabilización en el mortero? | MARIBEL GONZÁLEZ SIERRA - COORDINADOR A BIM | <p>PLANTA ARQUITECTÓNICA ESC 1:50</p> |

Se puede armar el muro del baño en superboard, conservar lo que ya está hecho. La única recomendación es dejar refuerzo dentro del muro para la instalación del lavamanos y su grifería y para la instalación de las barras metálicas de soporte para las personas de movilidad reducida.

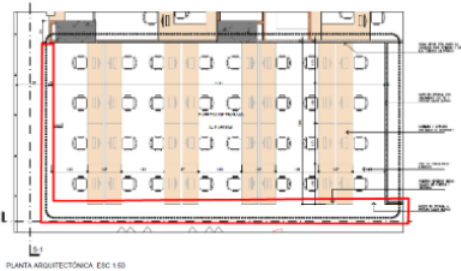
| 4 | Disciplina | Frete de obra | Nivel | Fecha | Imputable | Consulta | Exponente | Imágen |
|---|---|---|---|---|---|---|---|---|
| 207 | ARQ | TORRE NORTE | PISO 7 | 07/11/2024 | Diseño inicial | En piso 7 torre norte se plantea un espacio para puestos de trabajo, en diseños recibidos el 8 de octubre de 2024 este espacio se conforma con una ventana (V-05) y una puerta vidriera (PV-04), en detalles recibidos el 1 de noviembre estos elementos no son visibles, Confirmar si el diseño continúa con estos elementos como lo muestra la entrega del 8 de oct | MARIBEL GONZÁLEZ SIERRA - COORDINADOR A BIM | <p>PLANTA ARQUITECTÓNICA ESC 1:50</p> |

No, este espacio se modificó, se quitaron los muros, la puerta vidriera y la ventana quedan los puestos abiertos.

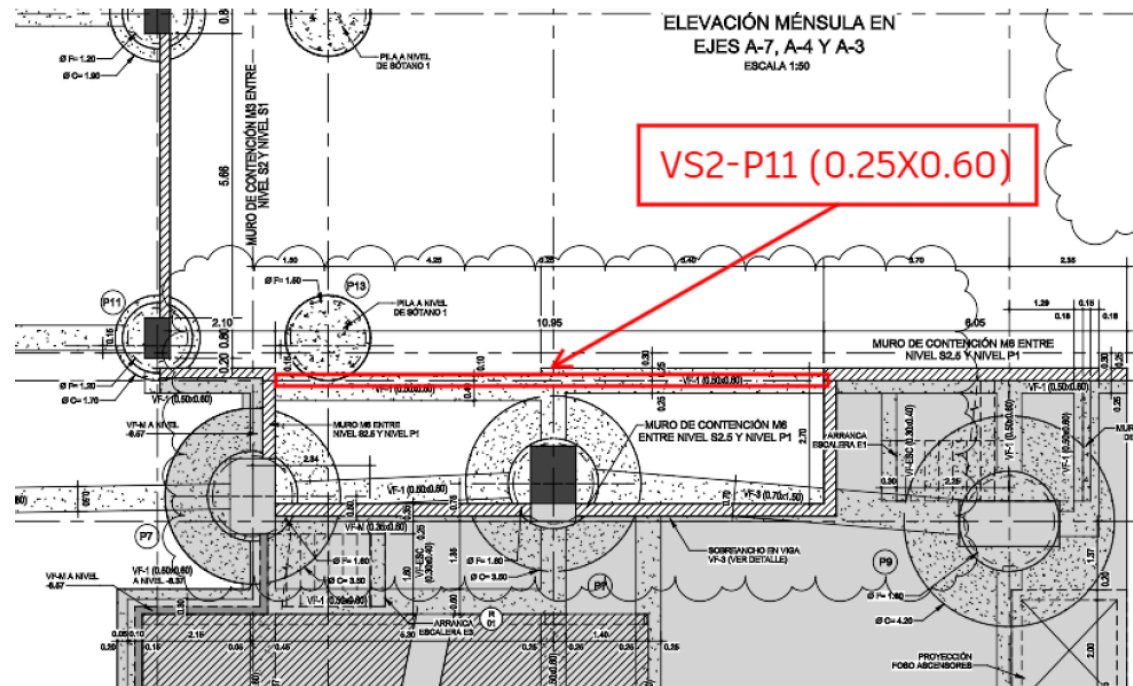
La viga de fundación VF-1, solamente toca el anillo de la pila B-9, no tiene inconveniente en demoler 0.05m del anillo en el tramo que la VF-1 toca la pila, porque es un tramo solo de 0.50m.

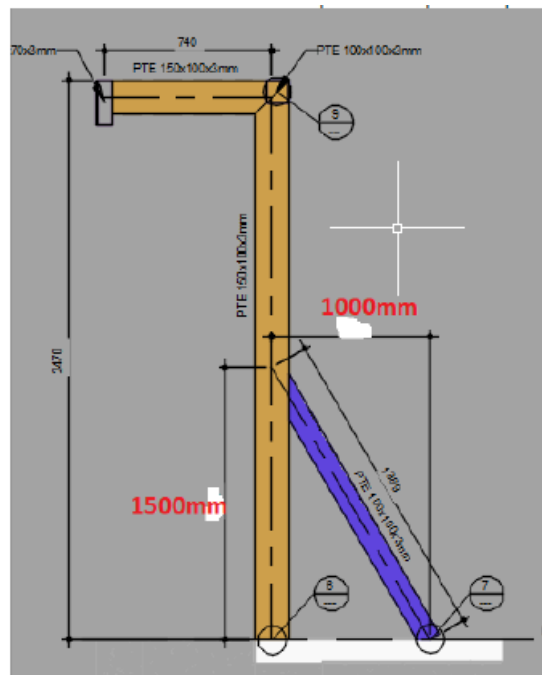
1. Pueden incrementar los 70cm en el perfil vertical para el soporte del quiebrasol, sin embargo, deberán ajustarse las siguientes medidas de la ubicación del Pie Amigo.

Las cotas señaladas en "rojo" serían las nuevas medidas que deberán ajustar en los planos de fabricación, puesto que, si no se hace ese ajuste, no se contrarresta el momento de volcamiento y los perfiles excedidos en su capacidad más del 100%.

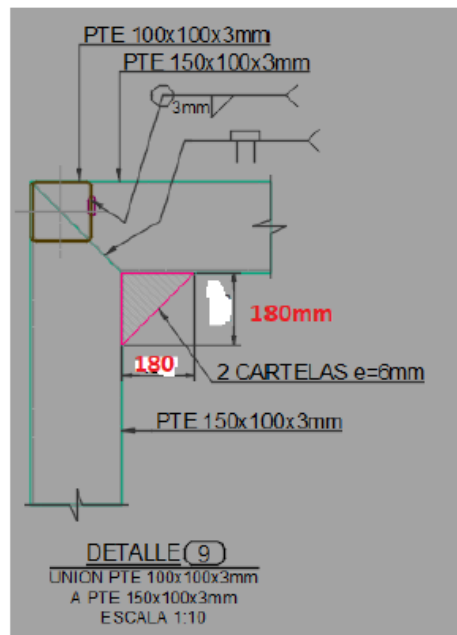
2. En el detalle 9, deben ajustarse las medidas de las cartelas.

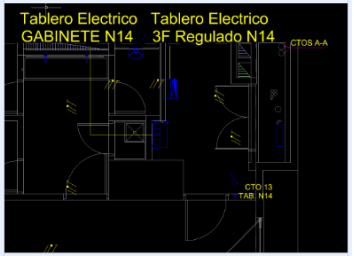
#### Imagen de consulta #43 de componente Electrico

| 4 | Disciplina | Fronte de obra | Nivel | Fecha | Imputable | Consulta | Exponente | Archivo | Vinculo | Imagen |
|---|---|---|---|---|---|---|---|---|---|---|
| 48 | ELE | CUARTOS TECNICOS TORRE NORTE | PISOS DEL 4 AL 15 | 07/10/2024 | Construcción | Se solicita revision en cuanto a la fabricacion de los tableros electricos que se ubican en el cuarto tecnico de la torre norte, el espacio en el cuarto tecnico esta muy reducido ademias espacialmente no se encuentra la ubicacion del gabinete de Bypass para la UPS de los puestos de trabajo, la de 25 kVA y la de 30 kVA, por tal motivo se solicita revisaar y si es posible aprobar que la ubicacion de este gabinete sea en la parte inferior del tablero de red normal de cada piso, compartiendo el mismo espacio pero dos modulos individuales para su operacion, uno todo el tablero de circuitos red normal y debajo modulo de bypass para la UPS. | Jorge gallego Residente Electrico | CAE_TN01_RED ELE - PISO X | | |

**Consulta #43:** Se solicita revisión en cuanto a la fabricación de los tableros eléctricos que se ubican en el cuarto técnico de la torre norte, el espacio en el cuarto técnico está muy reducido además espacialmente no se encuentra la ubicación del gabinete de Bypass para la UPS de los puestos de trabajo, la de 25 kVA y la de 30 kVA, por tal motivo se solicita revisar y si es posible aprobar que la ubicación de este gabinete sea en la parte inferior del tablero de red normal de cada piso, compartiendo el mismo espacio pero dos módulos individuales para su operación, uno todo el tablero de circuitos red normal y debajo módulo de bypass para la UPS.
