**INFORME MENSUAL DE INTERVENTORÍA No.25**

**PERIODO  
01 AL 31 DE MARZO DEL 2024**

**INTERVENTORIA TÉCNICA, ADMINISTRATIVA, FINANCIERA, AMBIENTAL,  
JURÍDICA Y SUPERVISIÓN TÉCNICA INDEPENDIENTE PARA LA CONSTRUCCIÓN  
DEL CENTRO ADMINISTRATIVO MUNICIPAL DE ENVIGADO (CAM), EN  
CUMPLIMIENTO AL CONVENIO INTERADMINISTRATIVO  
ENV-09- 09-0926-21, ACTA DE EJECUCIÓN N°9**

**CONTRATO DE INTERVENTORÍA No. DESur-IP-36-2022  
CONSORCIO CAM 2022**

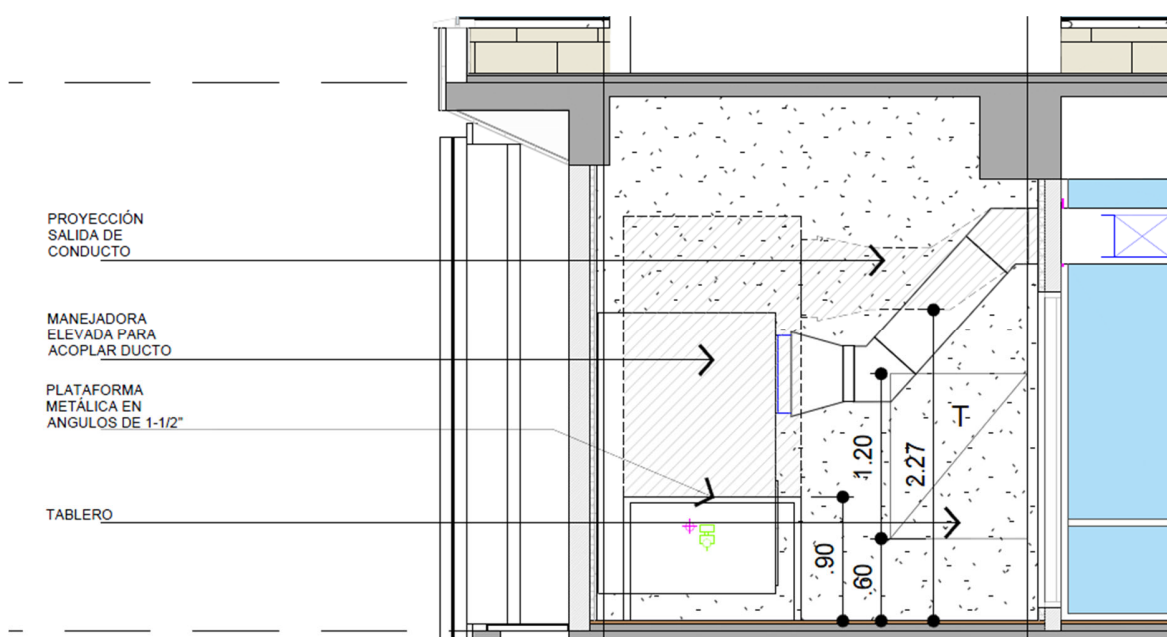
- Los equipos que están especificados en diseño; tiene la entrada de ductos por la parte frontal. Por esta razón, la altura de circulación al momento de ingresar al cuarto técnico, se va a reducir considerablemente.

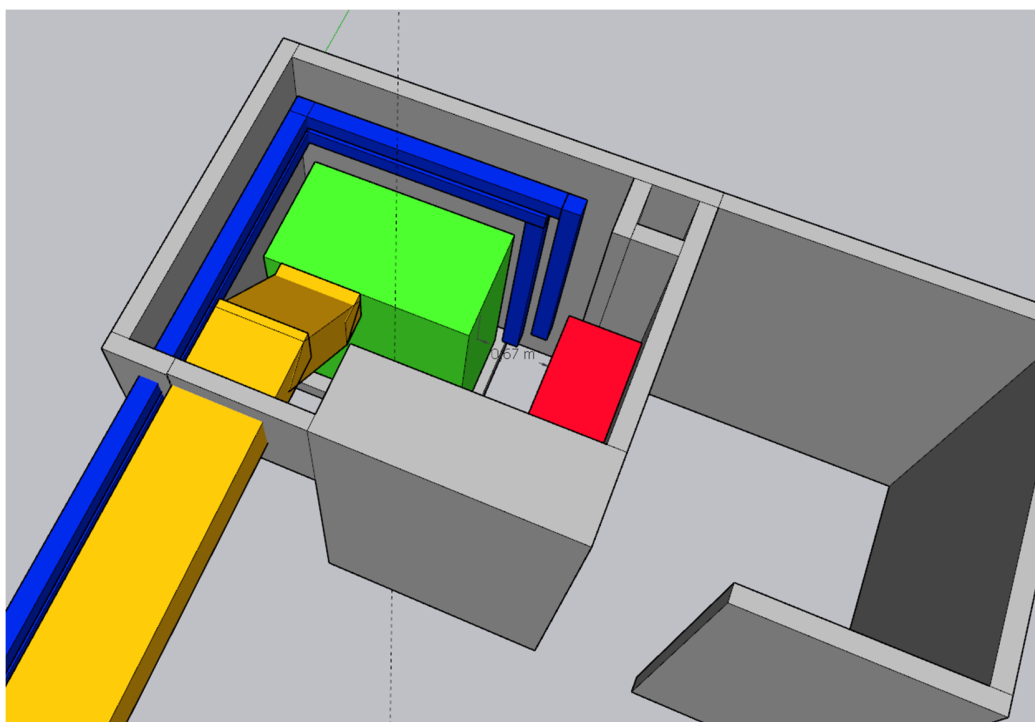
Teniendo en cuenta estas consideraciones, se pudo evidenciar que en los pisos donde se tienen las UMAs de mayor tamaño (1.00X1.90); la distancia entre el tablero de potencia y control, con respecto el equipo, es insuficiente y no cumplen separación mínima propuesta por RETIE. Es decir, con la propuesta actual, se tiene una distancia de 70 cm aproximadamente. Por esta razón, se les solicitó a los diseñadores del proyecto, ampliar entre 50 a 70 cm estos cuartos técnicos para garantizar el cumplimiento de norma y garantizar espacio adecuado de manejo.

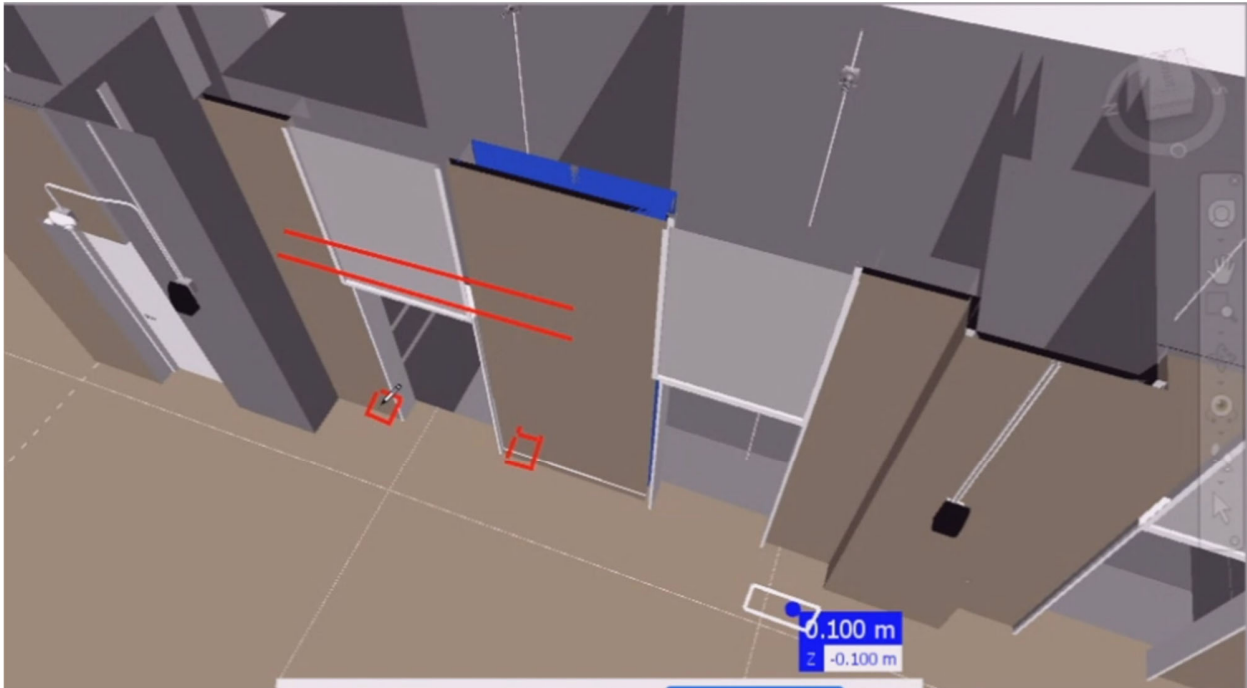
Por esta razón, se les solicitó a los diseñadores del proyecto, revisar nuevamente desde la parte estructural y proponer elementos de concretos que queden embebidos en los muros. De esta forma, se garantizaría que no se tengan “machones” que puedan interferir con la circulación y estética de estos puntos fijos.

De acuerdo a lo anterior, mediante correo electrónico del 13 de marzo de 2024, coninsa indicó que las columnas de ascensores de 30x30 se ajustaron a 20x30 con aprobación de Ana Milena, quien enviará el detalle de estas columnetas, envió plano arquitectónico del frontis de ascensores con esta nueva medida, llenado con ladrillo acostado para que quede alineado con los 20 cm de la columneta y enchapado según el detalle.

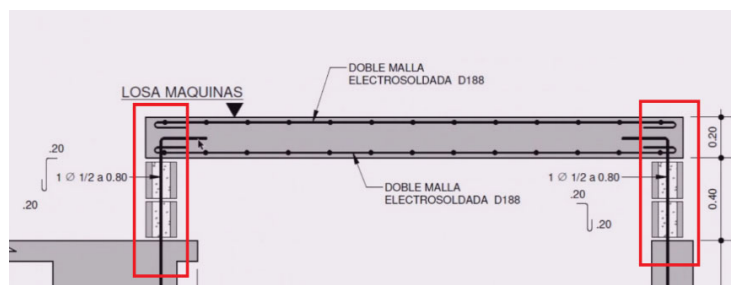
De acuerdo a lo mencionado, los diseñadores quedaron con la tarea de revisar con la ingeniera Ana Milena, el cambio de estos elementos a concreto vaciado y por tanto el detalle constructivo para su ejecución.

Para esta situación la estructural del proyecto indicó mediante correo electrónico del 13 de marzo de 2024 que si se cambia mampostería por muro de concreto de 0.15m de espesor, se debe utilizar refuerzo vertical y horizontal 3/8 a 0.15m.

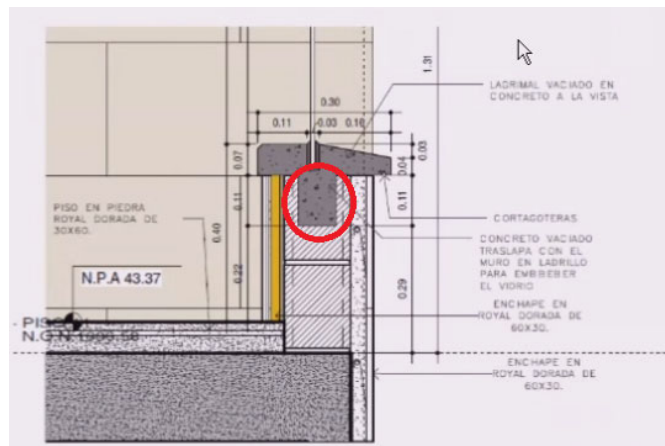
El arquitecto Jhon Edison Vélez, mencionó que, revisando el detalle constructivo de los lagrimales en concreto que se deben construir en el proyecto. Se puede evidenciar que en el detalle está contemplado una llave que estaría embebida en el muro. Sin embargo, no se ve claro el funcionamiento real de estas llaves, teniendo en cuenta que, el refuerzo de dovelas y el refuerzo de lagrimales; estarán conectados y, por tanto, se garantizará transferencia de esfuerzos entre muro y lagrimal.

Por esta razón, el arquitecto Juan Carlos, informó que, no es necesario y recomendó no construir estas llaves al momento de vaciar los lagrimales en cada uno de los pisos del proyecto.

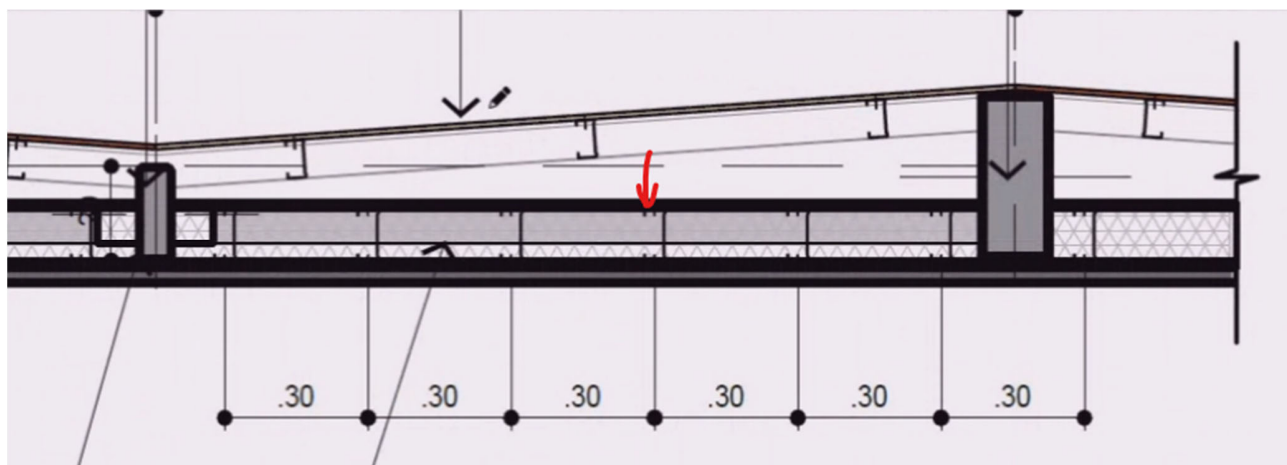
Desde Interventoría se les solicitó a los diseñadores; revisar la posibilidad de, cambiar las dos placas de Superboard propuestas hacia el interior del Auditorio por dos placas en Drywall. Esto con el objetivo de facilitar el proceso de instalación y cortes que se deben realizar hacia el interior del Auditorio. Igualmente, teniendo en cuenta que las placas internas, no estarán expuestas a la intemperie y estarán protegidas por otro muro en drywall, el cual, tendrá recubrimientos en madera; que hacen parte del diseño acústico planteado para el Auditorio.

En respuesta dada mediante correo electrónico el 13 de marzo de 2024, coninsa indicó que se aprueba por parte del técnico acústico que la doble placa interna del muro del auditorio sea en drywall de 1/2" cada panel y la exterior en superboard.
