**INFORME MENSUAL DE INTERVENTORÍA No.29**

**PERIODO  
01 AL 31 DE JULIO DEL 2024**

**MUNICIPIO DE ENVIGADO - ANTIOQUIA**

**INTERVENTORIA TÉCNICA, ADMINISTRATIVA, FINANCIERA, AMBIENTAL,  
JURÍDICA Y SUPERVISIÓN TÉCNICA INDEPENDIENTE PARA LA CONSTRUCCIÓN  
DEL CENTRO ADMINISTRATIVO MUNICIPAL DE ENVIGADO (CAM), EN  
CUMPLIMIENTO AL CONVENIO INTERADMINISTRATIVO  
ENV-09- 09-0926-21, ACTA DE EJECUCIÓN N°9**

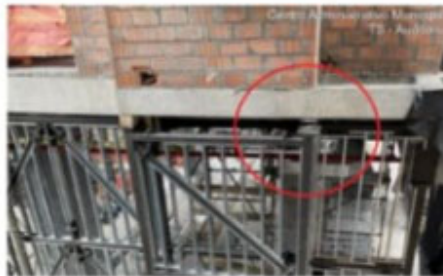
Teniendo en cuenta que se viene finalizando la instalación de estructura metálica para muros perimetrales del Auditorio. En el área de buitrones paralelos al "eje 5" y sobre el "eje 5" del proyecto, se presentó la siguiente condición (ver imagen):

Se resalta en un círculo rojo, apoyo de la estructura metálica que no quedó alineado con vigueta de concreto de Piso 3, por esta razón, no es posible garantizar fijación superior por medio de platinas y pernos.

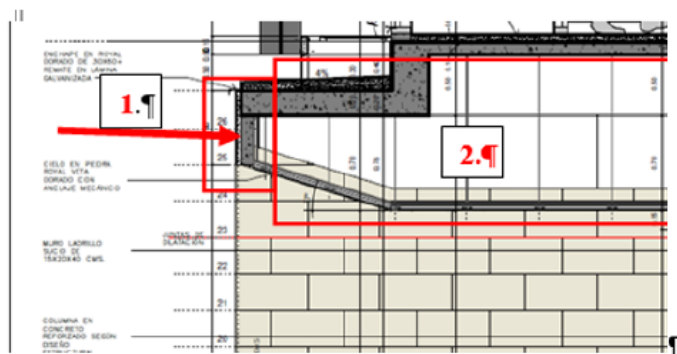
1. Punto 1: La cuelga que se muestra en la imagen, ya que el detalle que tenemos actualmente es una cuelga que se ancla a la viga 25 db o 30 cm minimo, y en este punto no se podria cumplir con lo estipulado en planos.

R/ (2024/07/12): Se permite para la cuelga 1, emplear el detalle de conexión de refuerzo pasante en la placa con platina en la parte superior, como se muestra a continuación:

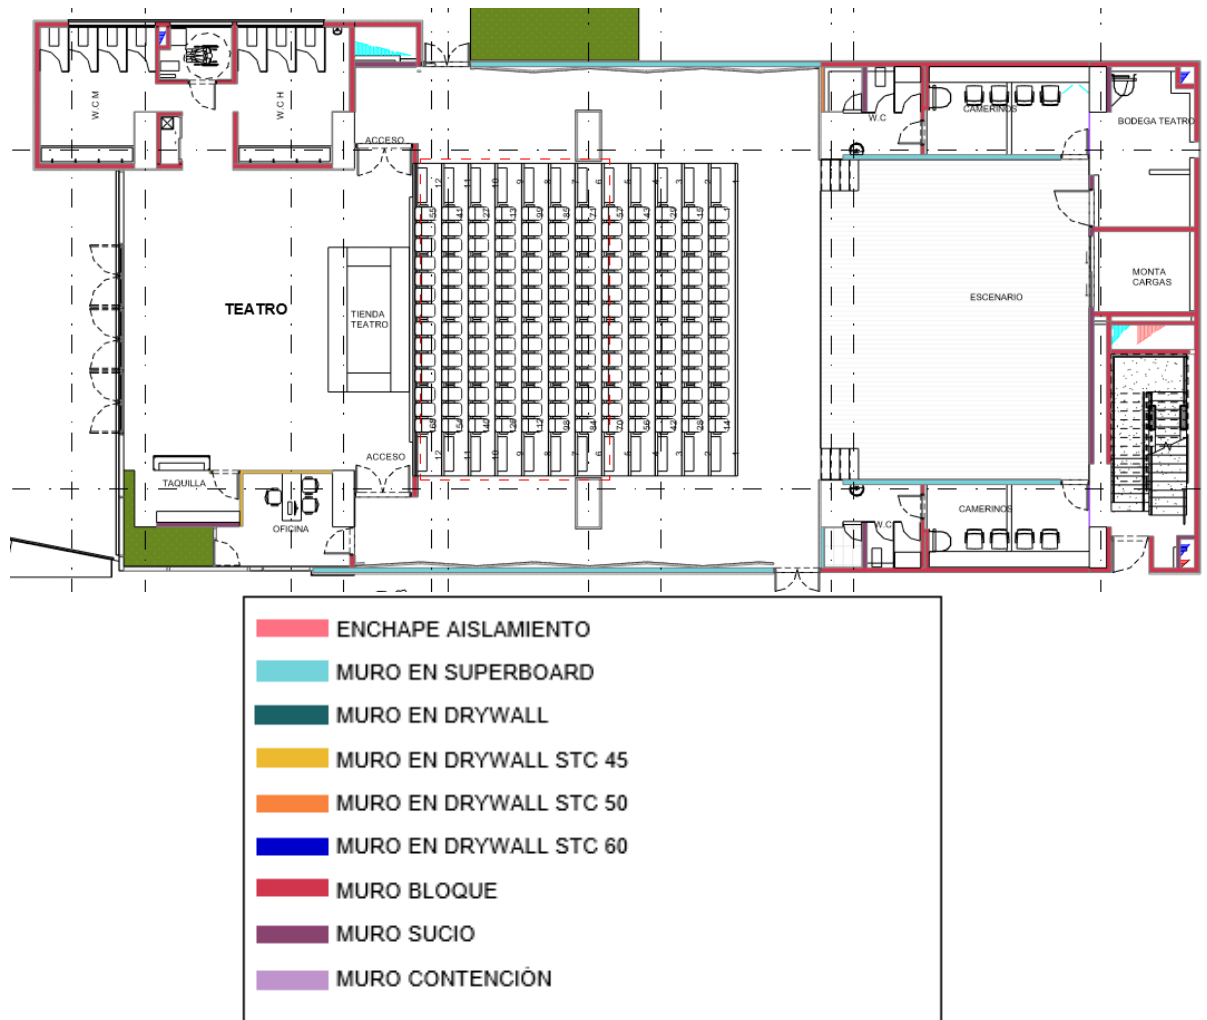
1. Revisando la información en los planos arquitectónicos de mobiliario y muros, se tiene lo siguiente respecto a los muros acústicos del teatro en torres sur

Según lo especificado en la planta y en las convenciones, para los muros acústicos de cerramiento del teatro se especifica que son en superboard, pero no que tipo de STC. Mientras que el informe bioclimático especifica lo siguiente:

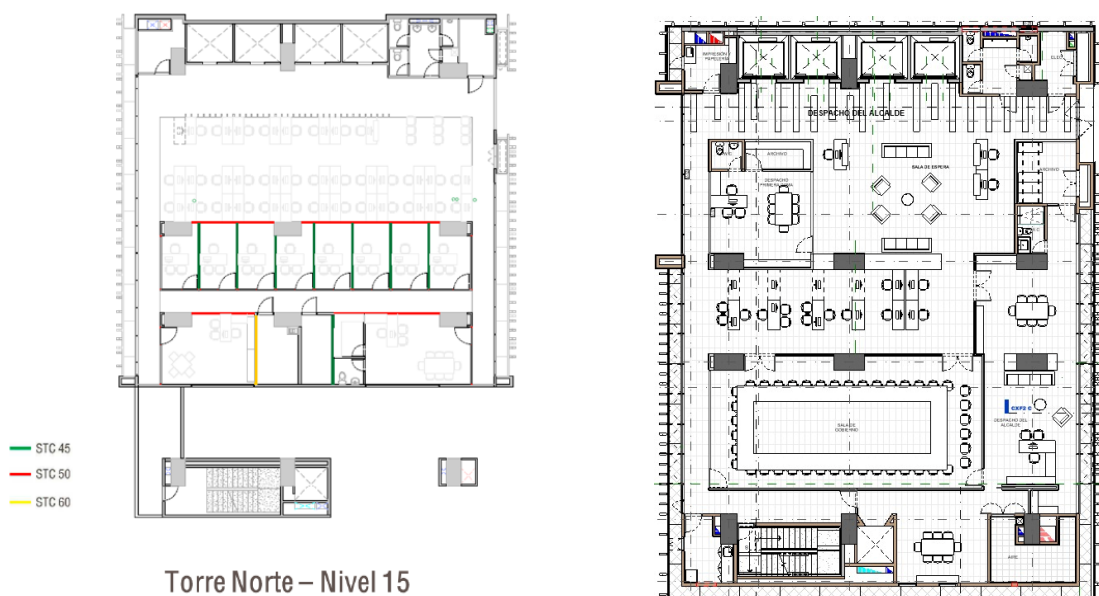
3. En piso 15 de torre norte se encontro lo siguiente:

La planta donde se especifica los tipos de muros STC (planta lado izquierdo), el cual se incluye dentro del informe bioclimático, no coincide con la planta arquitectónica de piso 15 (planta lado derecho), por lo cual se solicita que se realicen las correcciones de estas plantas y se actualice en el informe.

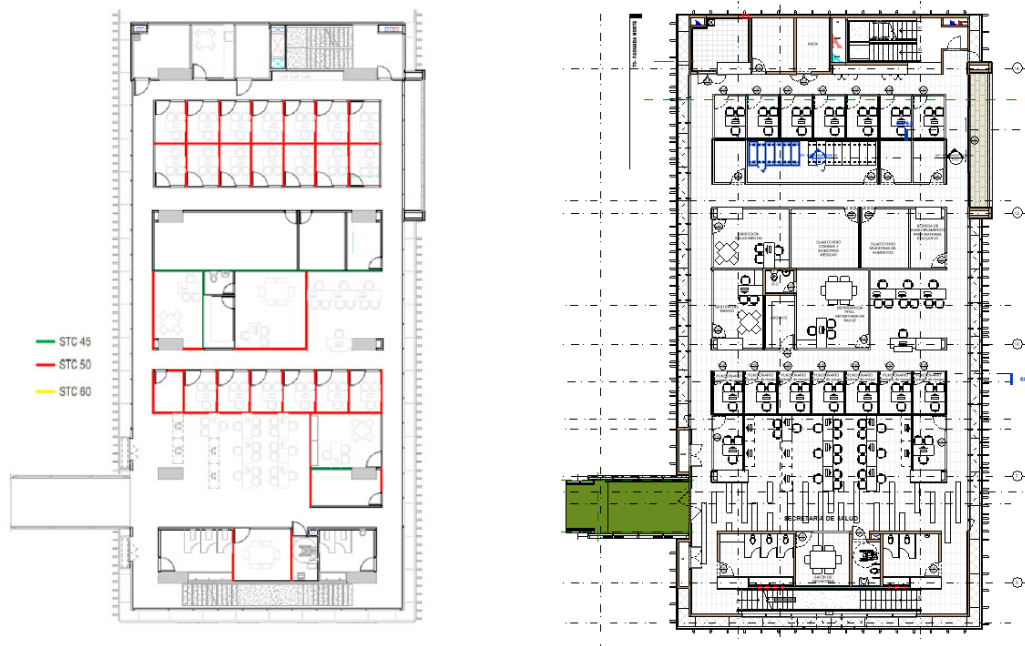
4. En torre sur se encontró lo siguiente:

Al revisar el plano o detalle de piso 4 en el informe bioclimático (planta lado izquierdo), se observa que para el cuarto de las UMAS no especifica si debe tener muros acústicos o qué tipo de STC, esto se evidencia además en todos los pisos, mientras que en el plano arquitectónico de piso 4 (planta lado derecho), especifica *“Enchape en material acústico aislamiento fibroso tipo snowall + panel de superboard”*, esta misma descripción se tiene en las demás plantas, mientras que en presupuesto solo se menciona enchape acústico, acabado a una sola cara. Teniendo en cuenta lo descrito anteriormente y debido a las diferencias que existen entre el informe de bioclimática, planos arquitectónicos y presupuesto, se requiere el detalle con el tipo de muro acústico en estos espacios.

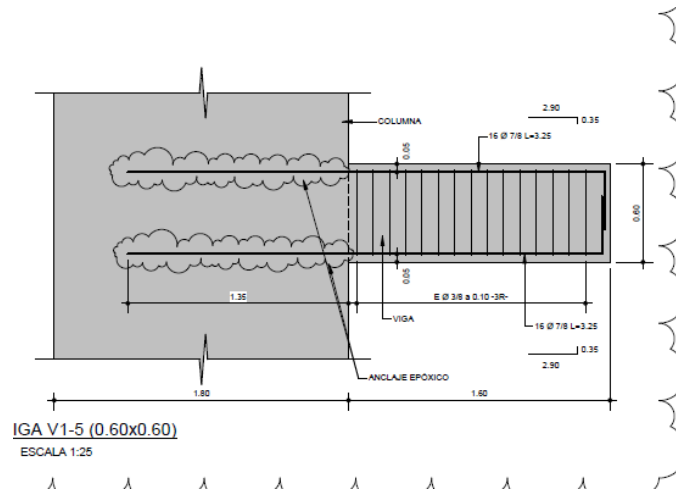
Se realizó prueba de anclajes para la viga de la rampa del piso 1 (Eje G) que llega a la columna H5: En planos inicialmente se contemplaba realizar anclajes de 1.35 m, debido a que en un principio dicha viga no estaba diseñada y ya se había construido la columna H5..

Debido a que no fue posible realizar los anclajes de 1.35 m de profundidad ya que los proveedores consultados no contaban con equipos para realizarlos, se solicitó revisión de ejecutarlos a 1.20m de profundidad, los cuales fueron autorizados por el estructural, sin embargo, debido a la dificultad y la cantidad de acero presente en la columna fue posible solo realizar las profundidades que se mencionan en el siguiente cuadro, para lo cual se realizó prueba de tracción y se envió el resultado al diseñador estructural.

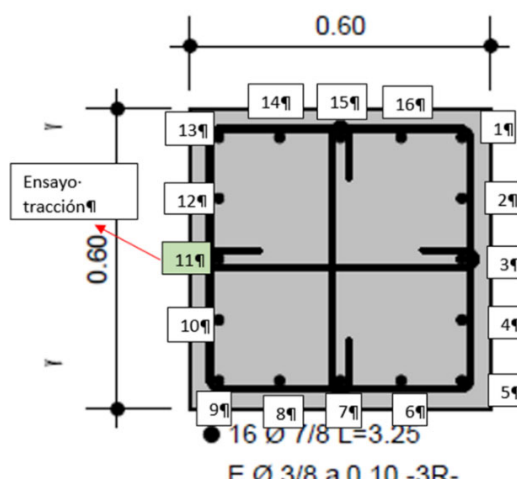
En respuesta el estructural indicó que revisó el informe presentado por la empresa Ideas Civiles donde se concluye que se presentaron la misma profundidad mínima de anclaje para barras de 7/8", que el anclaje revisado presentó estabilidad durante la aplicación de la carga y porcentajes de fluencia fue acorde, adicionalmente en la tabla presentada se tienen profundidades de anclaje mayores al mínimo (0.80m a 1.20m) y el epóxico empleado fue tipo Dayton, condiciones favorables.
