**INFORME MENSUAL DE INTERVENTORÍA No.35**

**PERIODO  
01 AL 31 DE ENERO DEL 2025**

**MUNICIPIO DE ENVIGADO - ANTIOQUIA**

**INTERVENTORIA TÉCNICA, ADMINISTRATIVA, FINANCIERA, AMBIENTAL,  
JURÍDICA Y SUPERVISIÓN TÉCNICA INDEPENDIENTE PARA LA CONSTRUCCIÓN  
DEL CENTRO ADMINISTRATIVO MUNICIPAL DE ENVIGADO (CAM), EN  
CUMPLIMIENTO AL CONVENIO INTERADMINISTRATIVO  
ENV-09- 09-0926-21, ACTA DE EJECUCIÓN N°9**

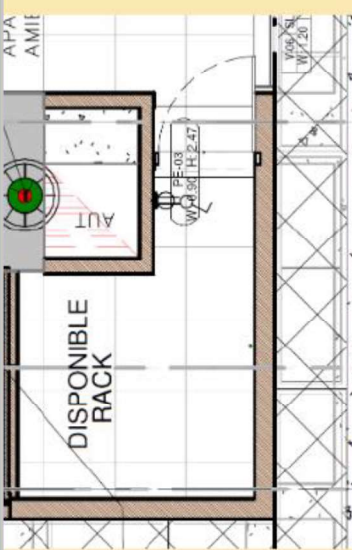
| 4 | Disciplina | Frente de obra | Nivel | Fecha | Imputable | Consulta | Exponente | Imagen |
|---|---|---|---|---|---|---|---|---|
| 237 | ARQ | Torre norte | RACK | 18/01/2025 | Diseño Inicial | En el tuitron del rack se recomienda una puerta en el tuitron, solicitamos sea definido los psos donde itia y en el caso de donde si va, loca reubicar la puerta de acceso al rack | Vaneasa Valencia Residente de obra | |

En el cuarto de racks ubicar los registros en los pisos donde está el espacio disponible, no donde estén los racks, la idea es instalar la misma puerta de registro que se envió para torre sur, que quede sobre el zócalo, no llega hasta el piso y sea del mismo color de los muros y que tenga 60 cms de ancho.

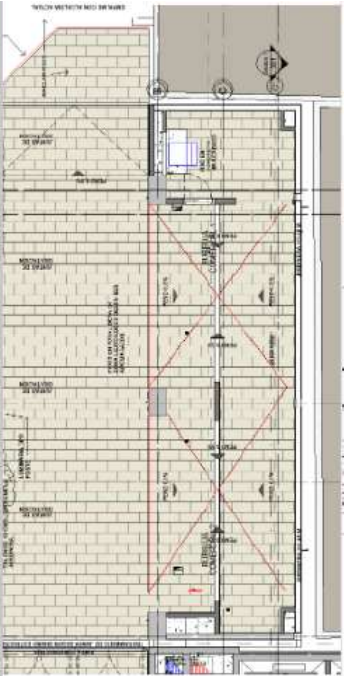
| Disciplina | Frente de obra | Nivel | Fecha | Imputable | Consulta | Exponente | Imágen |
|---|---|---|---|---|---|---|---|
| 243 | ARQ | TORRE MORTE | PISO 1 | 22/01/2025 | Diseño inicial | <p>En modificaciones de diseño se incluye la taquilla de secretaría de educación en piso 1 edificio de conexión, pero no se plantea cambio en pendientes ni juntas de piso. Se solicita detalle piso en esta zona</p> <p>MARIBEL GONZÁLEZ SIERRA - COORDINADORA BIM</p> | |

El piso de la zona de taquillas es darle continuidad al piso 1 como está en la parte cubierta (sin hacer pendientes), no tiene ninguna modificación. después del armado de los muros y la estructura de las taquillas cuando se instale el piso se da continuidad a la modulación de pisos planteada en la zona cubierta.

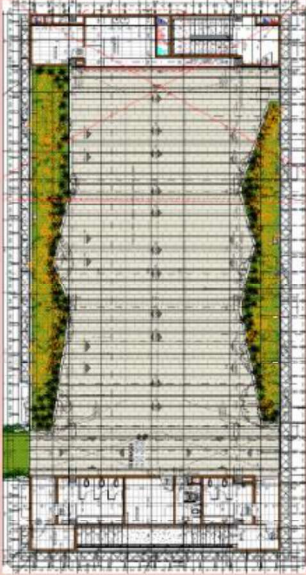
| 4 | Disciplina | Fronte de obra | Nivel | Fecha | Imputable | Consulta | Exponente | Imàgen |
|---|---|---|---|---|---|---|---|---|
| 247 | ARQ | TORRE SUR | PISO 15 | 27/01/25 | Constitución | En el plano Arq de piso 15 muestra unos cárcamos que en losa no se encuentran, vamos a dejar cárcamos prefabricados? Falta el detalle del cárcamo | Vanesa Valencia Residente de obra | |

Se arma el mismo cárcamo de los puentes, (metido entre el piso y la nivelación, en acero inoxidable y son recorridos mas cortos así que la pendiente puede ser del 2%).

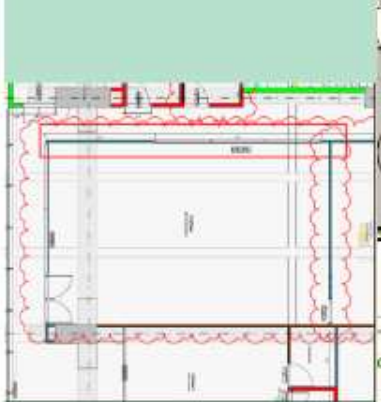
| 236 | ARQ | torre sur | Piso 11 | 8/1/25 | <div> <div>Ajustes</div> <div>a disco</div> </div> | <div> <div>Con el ajuste de la arquitectura del piso 11 planteado, la venta V-07 tienen un peso de 250,5 kg. ¿cómo será el detalle del muro para soportar esta ventana?</div> </div> | <div> <div>Vanesa</div> <div>Valencia</div> <div>Resistente de obra</div> </div> | |

Referente a esta consulta, el proveedor envió cálculo estructural de muro en estructura liviana de piso 11 de torre sur, para su revisión y aprobación, el cual adjunto a este correo.

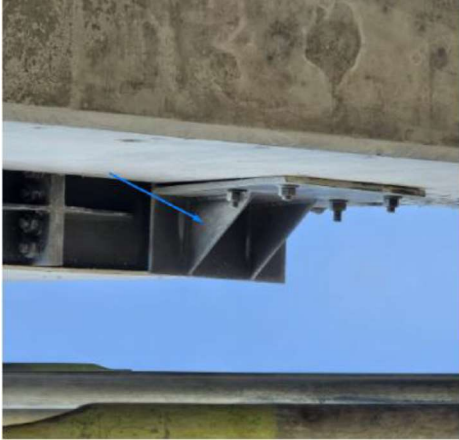
Se aclara que, el refuerzo de la viga que está diseñada en la parte superior que corresponde a dos barras de 7/8" se interrumpe con la cartela de la ménsula (Ver Imagen), por lo que no se podría dejar el refuerzo como está diseñada actualmente. Por tal razón solicitamos se revise este detalle puntualmente. Quedó claro que la platina podía quedar embebida en el vaciado, pero en este momento se tiene la inquietud y la dificultad de cómo se manejaría el acero de refuerzo en dicha zona en cuanto a su ubicación.

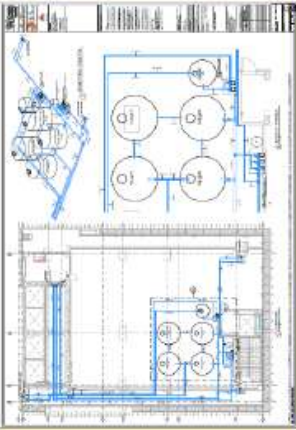
| 4 | Disciplina | Frente de obra | Nivel | Fecha | Imputable | Consulta | Exponente | Archivo | Vinculo | Imagen |
|---|---|---|---|---|---|---|---|---|---|---|
| 216 | EST | Torre norte | Piso 16 | 17-01-2025 | Diseño Inicial | En la cubierta de torre norte se instalarán los tanques de agua, por lo que se requiere un replanteo. ¿Cuál es el diseño de este elemento? | Jhon Velez BIM constructor | | | |

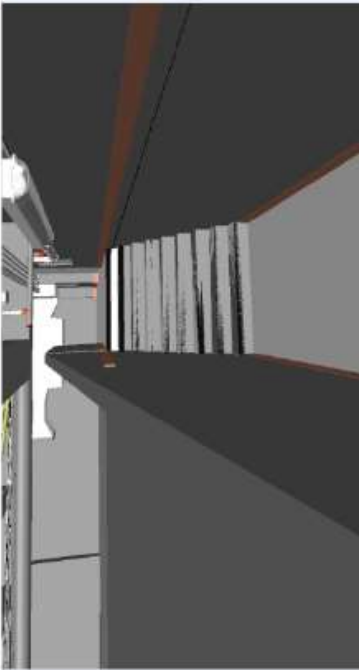
| 4 | Disciplina | Frente de obra | Nivel | Fecha | Imputable | Consulta | Exponente | Imagen |
|---|---|---|---|---|---|---|---|---|
| 240 | ARQ | Torre norte | Sótano 2 | 21/01/2025 | Diseño Inicial | Para el muro de protección entre el corredor de los ascensores del sótano 2 y el sótano 2.5 no se especifica donde va apoyado este elemento, ya que las escalas cuentan con el espacio para pasar el muro, ¿cuál es el apoyo para este muro, se requiere diseño? | Jhon Edison Velez BIM Constructor | |

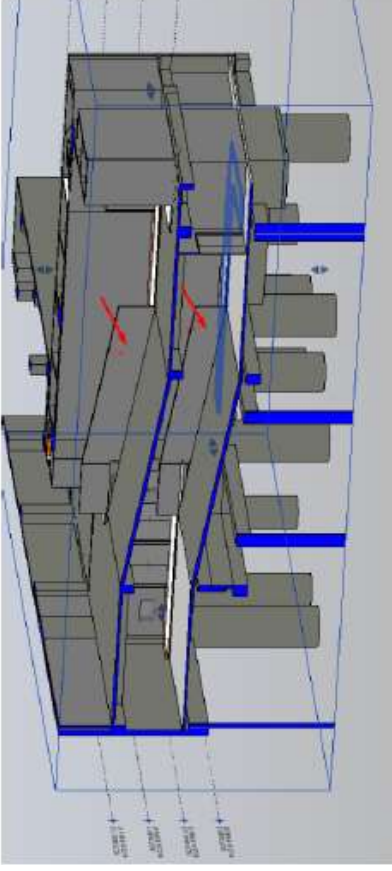
Imagen A

1. Para el Muro No. 1 (Ver Imagen A. S2 a S2.5): Indicar viga de fundación, ubicación y detalle estructural para el apoyo del muro. (Sea contraimpacto o convencional)
2. Para el Muro No. 2 (Ver Imagen A. S1 A S 1.5): Si bien el pasado 12 de diciembre se envió por arquitectura el detalle para el pasamanos y la mampostería, se solicita aclarar si el muro es contraimpacto de acuerdo al diseño de ENE y si es así consideramos que el pasamanos también debe ser contra impacto. Por favor aclarar.

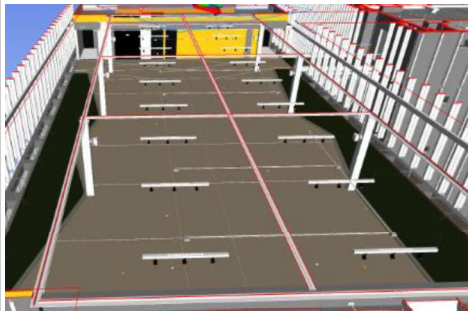
| ELE | Torre sur | Piso 15 | 27/01/2025 | Diseño | En los planos y el modelo se muestra la iluminación con Rieles y Lámparas Tipo SPOT, esta luminaria no es para intemperie, se necesita saber qué tipo de techo va en esta zona donde está la estructura metálica, porque si va así libre esta iluminación no aplica ni la tubería que la conecta, por ser intemperie debe ser tipo IMC el material para la canalización de estas redes. | Jorge gallego<br>Residente Eléctrico | Modelo | |

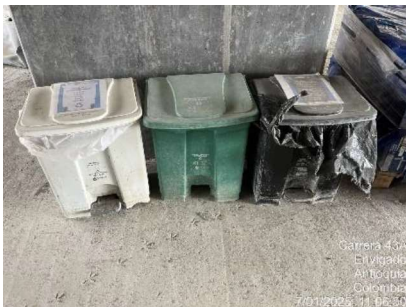
| Registro Fotográfico | |
|---|---|
| Puntos ecológicos en los frentes de obra para separación y disposición de R.S. | Acopio de RCD en contenedor, para su respectiva disposición en sitios autorizados. |

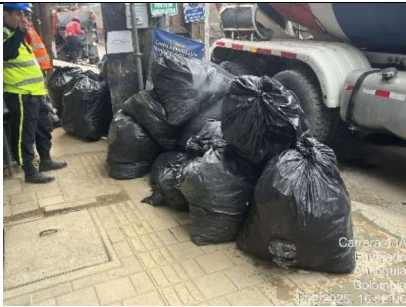
| Registro Fotográfico | |
|---|---|
| Acopio temporal de R.S. para su respectiva disposición, en sitios autorizados | Orden y aseo en todos los frentes de obra. |

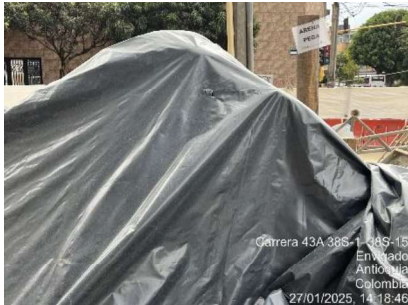
| Registro Fotográfico | |
|---|---|
| Protección de material pétreo acopiado en obra, para evitar dispersión. | Protección de RCD en volqueta, para evitar dispersión. |

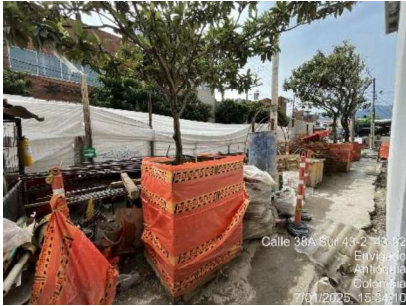
| Registro Fotográfico | |
|---|---|
| Cerramientos perimetrales en buen estado, en árboles al interior del frente de obra. | Riego diario en árboles al interior del frente de obra, en época de verano. |

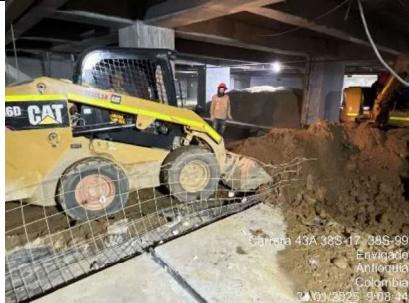
| Registro Fotográfico | |
|---|---|
| Maquinaria en buenas condiciones presentes en frente de obra. | Maquinaria y vehículos, en buenas condiciones presentes en frente de obra. |
