**INTERVENTORIA TÉCNICA, ADMINISTRATIVA, FINANCIERA, AMBIENTAL,  
JURÍDICA Y SUPERVISIÓN TÉCNICA INDEPENDIENTE PARA LA CONSTRUCCIÓN  
DEL CENTRO ADMINISTRATIVO MUNICIPAL DE ENVIGADO (CAM), EN  
CUMPLIMIENTO AL CONVENIO INTERADMINISTRATIVO  
ENV-09- 09-0926-21, ACTA DE EJECUCIÓN N°9**

**INFORME No.23 SUPERVISIÓN TÉCNICA INDEPENDIENTE**

**MES DE ABRIL 2024**

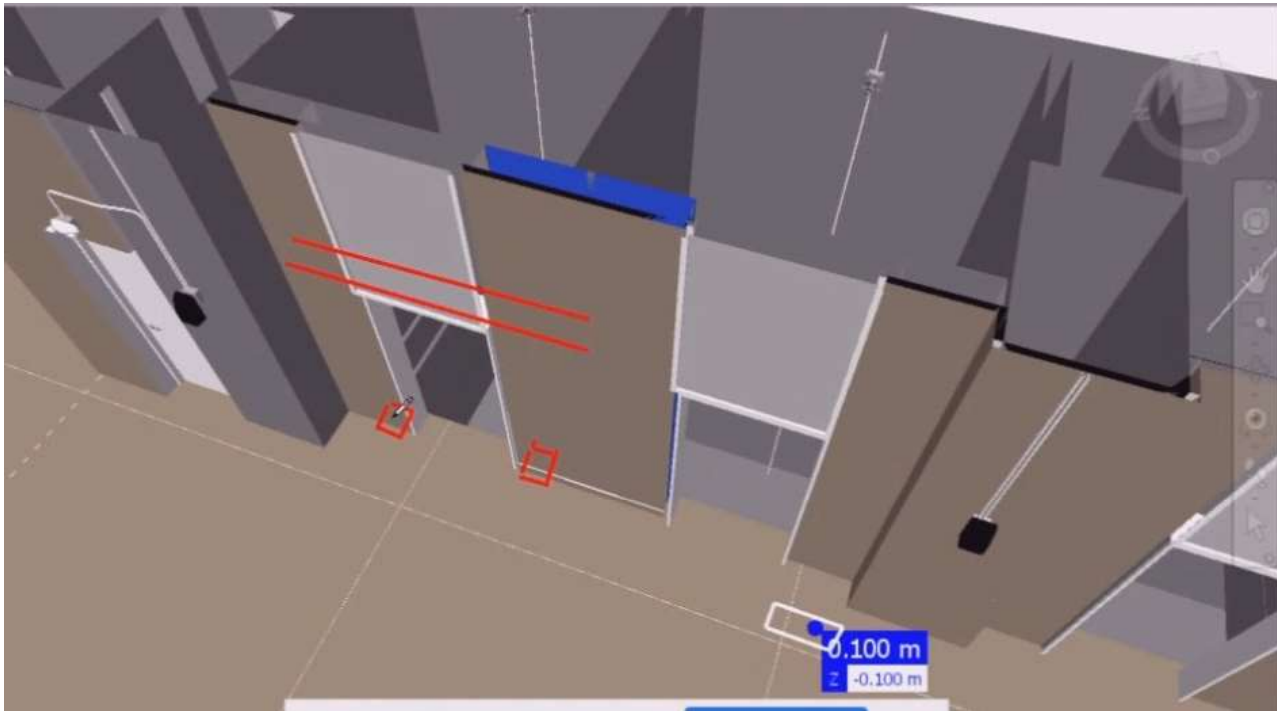
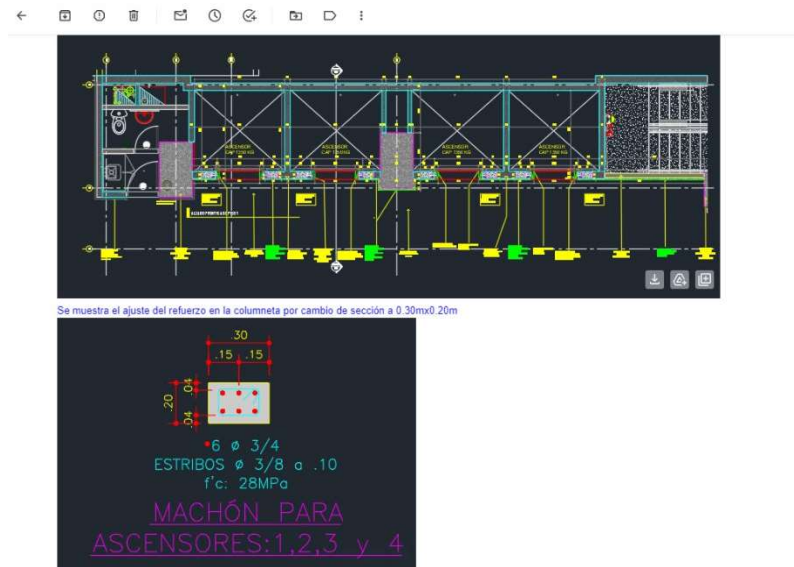
Desde obra; se informó que, al momento de revisar el planteamiento de viguetas y columnetas que deben ir embebidos en los muros perimetrales al foso del ascensor. Se puede evidenciar que al tener secciones de columnetas de 30X30 cm; estas quedarían por fuera de los muros que tienen un espesor efectivo de 20 cm.

Por esta razón, se les solicitó a los diseñadores del proyecto, revisar nuevamente desde la parte estructural y proponer elementos de concretos que queden embebidos en los muros. De esta forma, se garantizaría que no se tengan “machones” que puedan interferir con la circulación y estética de estos puntos fijos.

De acuerdo a lo anterior, mediante correo electrónico del 13 de marzo de 2024, coninsa indicó que las columnas de ascensores de 30x30 se ajustaron a 20x30 y el 10 de abril de 2024, se envió detalle estructural de las columnetas de 20 x 30.

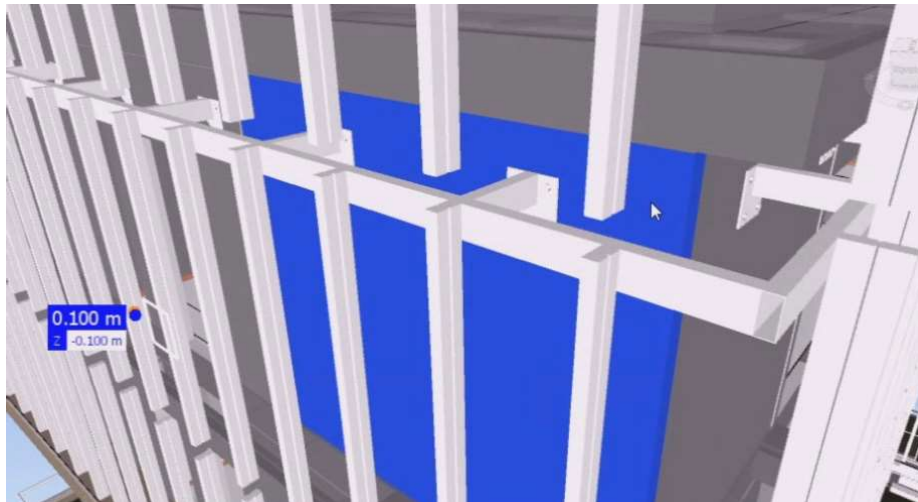
- **Apoyo de Cortasoles – Torre Norte – Costado Occidental:**

El contratista de obra, señala, que al momento de revisar el planteamiento de fijación de corta soles para la fachada occidental de Torre Norte; específicamente de Piso 13 a 14. Se pudo evidenciar que algunos elementos de la estructura para soportar los cortasoles; estarían apoyados sobre un muro de mampostería.

Por esta razón, se les pide a diseñadores revisar esta condición de apoyos o proponer elementos en concreto y de mayor resistencia, que garanticen el apoyo de los puntales que hacen parte de la estructura de fachada.

Continúa pendiente propuesta estructural y detalle constructivo de los elementos que sean necesarios para garantizar el adecuado apoyo de la fachada.

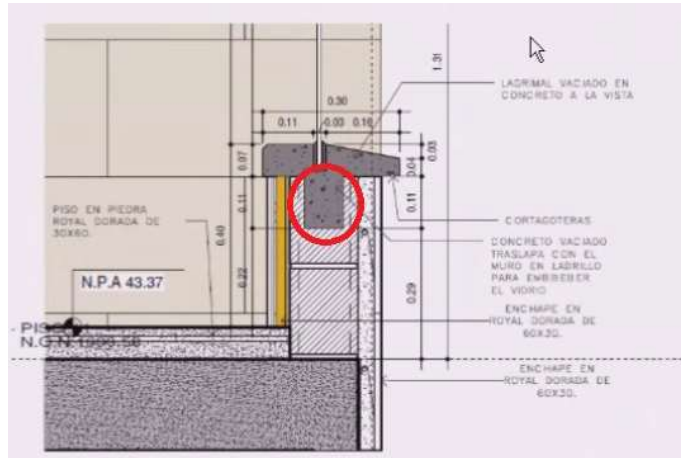
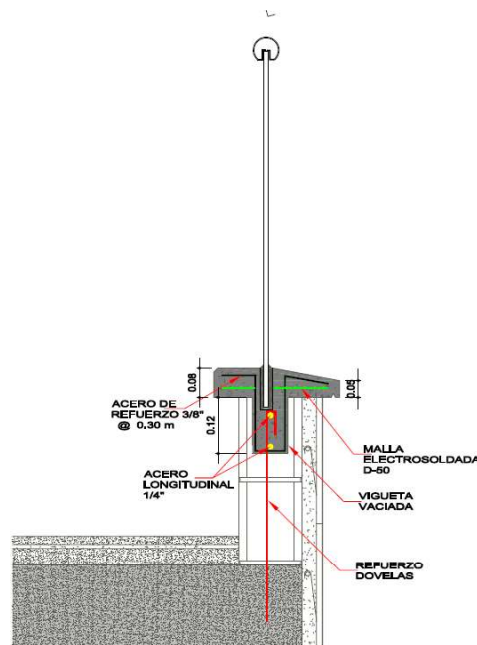
- **Lagrimales en concreto:**

El arquitecto Jhon Edison Vélez, Bim manager del constructor mencionó que, revisando el detalle constructivo de los lagrimales en concreto que se deben construir en el proyecto. Se puede evidenciar que en el detalle está contemplado una llave que estaría embebida en el muro. Sin embargo, no se ve claro el funcionamiento real de estas llaves, teniendo en cuenta que, el refuerzo de dovelas y el refuerzo de lagrimales; estarán conectados y, por tanto, se garantizará transferencia de esfuerzos entre muro y lagrimal.

Por esta razón, el arquitecto Juan Carlos, informó que, no es necesario y recomendó no construir estas llaves al momento de vaciar los lagrimales en cada uno de los pisos del proyecto.

En revisión realizada se indicó al constructor que se debe realizar la llave en el lagrimal teniendo en cuenta que en dicho lagrimal se encuentra empotrado el pasamanos en vidrio. Dicho detalle fue aprobado por el arquitecto diseñador.

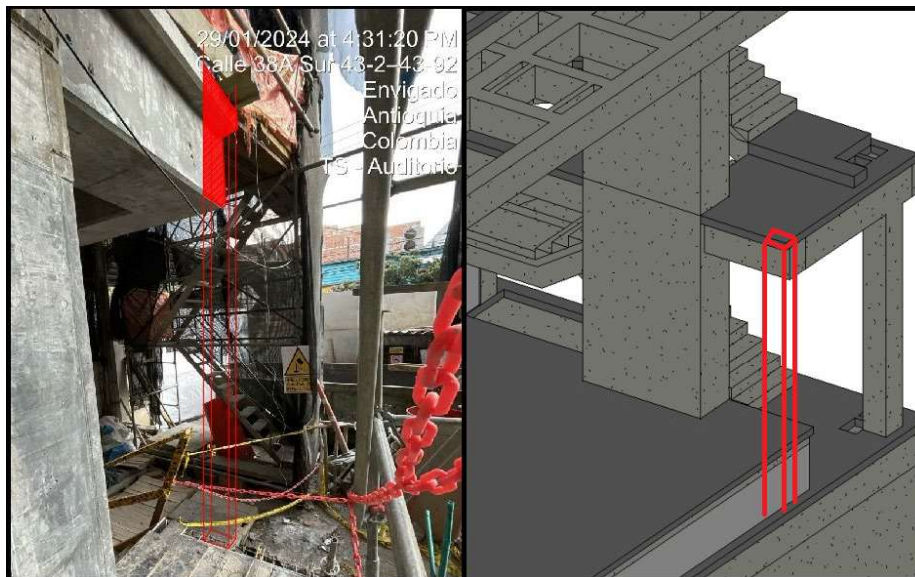
- **Colisión de estructura metálica teatro de muro sobre el “Eje H14”.**

Durante el comité de diseños realizado el día 30 de enero de 2024 en las oficinas de e+ ingeniería, por parte del Consorcio CAM 2022 se informó a los diseñadores que, al momento de realizar la instalación de la columna metálica que conforma el muro lateral del “Eje H” para el cerramiento del Auditorio; se pudo evidenciar, que esta columna se intercepta con la viga de concreto “V2-14”.

Se revisó esta condición con los diseñadores; se definió que es necesario ajustar y realizar los cambios necesarios en la columna metálica. Es decir, no se puede realizar ningún ajuste a los elementos de concreto en ese borde, ya que es una viga principal y se encuentra en voladizo.

Por esta razón, en obra por medio del proveedor de la estructura metálica (ESMETALCO), propuso instalar la columna metálica en dos tramos y anclar este elemento con platinas, en la viga de concreto intermedia con la que se intersecta. La propuesta resultante se compartió a Coninsa el 16 de febrero de 2024.

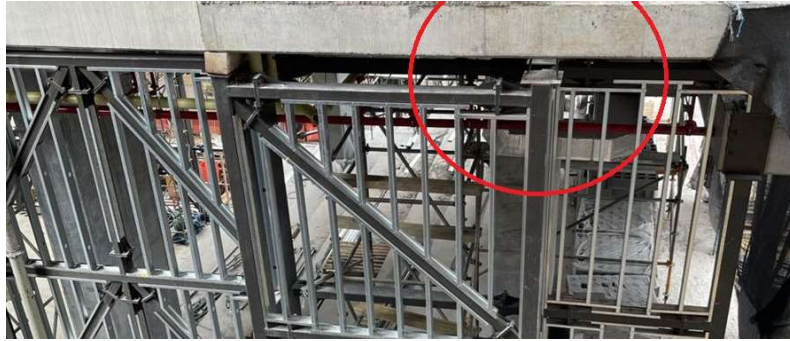
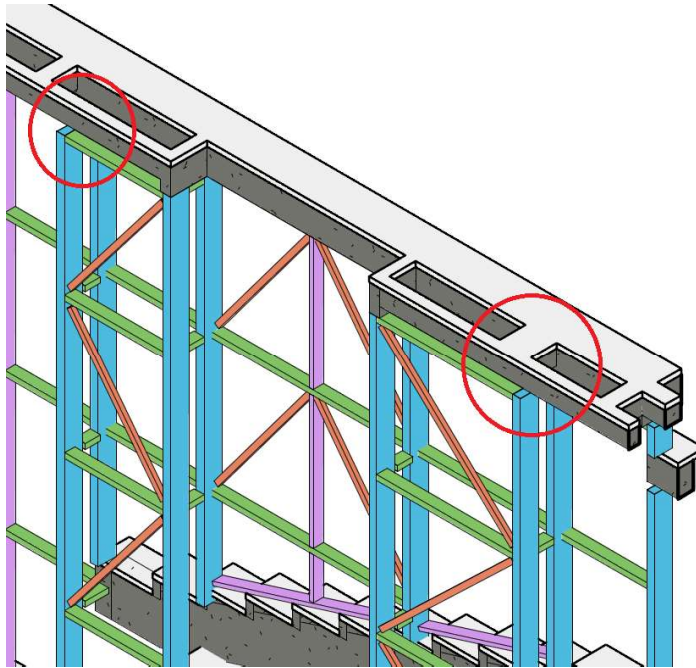
- **Estructura metálica eje G (teatro)**

Teniendo en cuenta que se está finalizando la instalación de estructura metálica para muros perimetrales del Auditorio. En el área de buitrones paralelos al “eje 5” y sobre el “eje 5” del proyecto, se presentó la siguiente condición (ver imagen):

Se indicó a los diseñadores que en diseños el apoyo de la estructura metálica no está alineado con la viga de concreto de Piso 3, por esta razón, no fue posible garantizar fijación superior por medio de platinas y pernos.

Mediante correo electrónico del 12 de abril de 2024, el diseñador indicó que los elementos de fachada sí requieren apoyo y anclaje en viga superior e informó que se puede emplear el detalle detalle 7 del plano, simplemente el fabricante deber ajustar el detalle a las medidas reales en campo. La pestaña se generaría entonces hacia el exterior de la fachada.

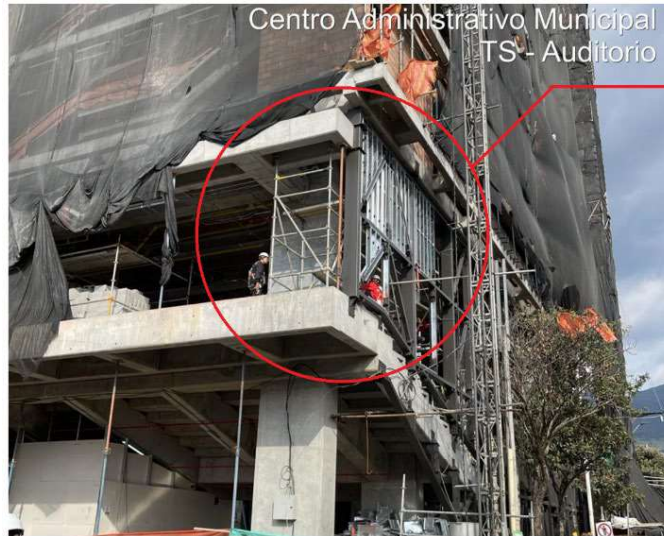
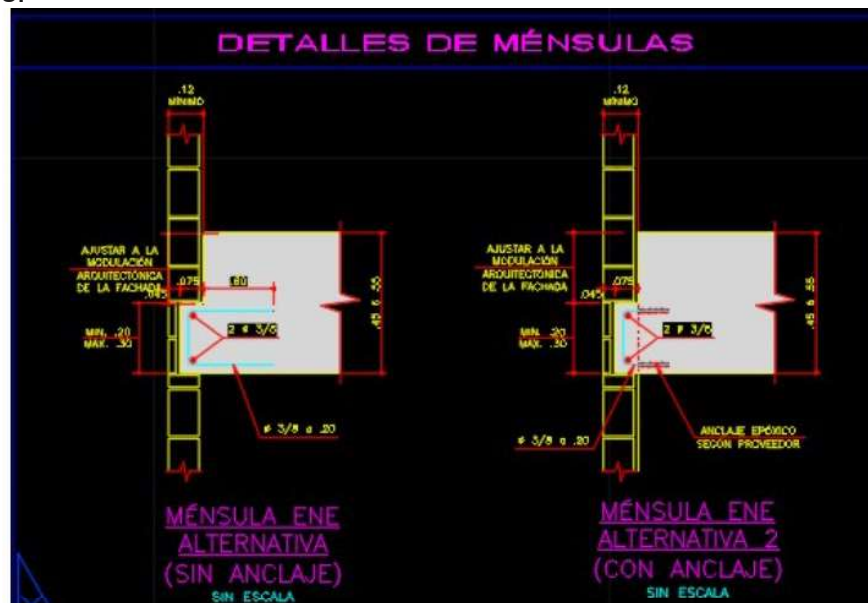
- **Cerramiento muro eje 5 y estructura metálica:**

Teniendo en cuenta que para el cerramiento del "Eje 5" en el Auditorio; se tienen propuesto muro en bloque de concreto.

Construir el muro en bloque de concreto hasta el "hilo" del muro en Superboard, de esta forma, se podría tener la junta constructiva en el costado norte y costado sur del Auditorio; generando que la fachada occidental no quede con esas juntas en cada uno de los costados y que únicamente tenga las de la modulación de la chapa Royal. **Sin embargo, sería necesario realizar un recalde en concreto para garantizar los 15 cm de apoyo de la mampostería en concreto,** es decir, no podemos dejar el bloque

en "voladizo" y sería necesario vaciar una especie de "cordón" en vertical para apoyar los 15 cm de muro.

El 10 de abril de 2024, se informó por Coninsa que para realizar el recalce de la viga se puede hacer uso del detalle de ménsulas que está en los planos de elementos no estructurales.

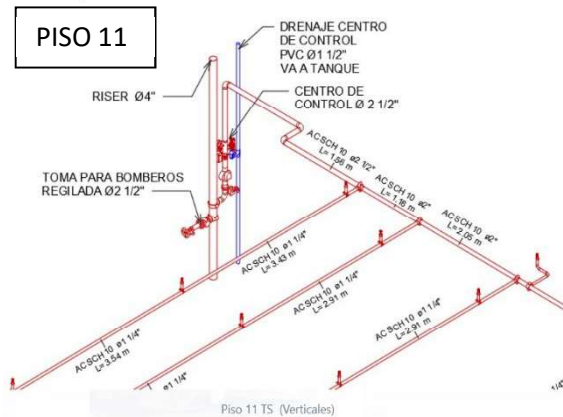
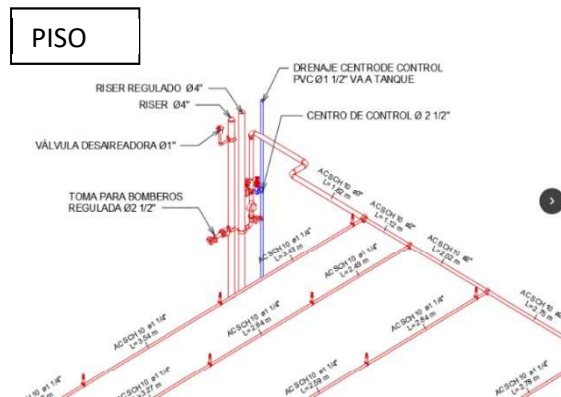
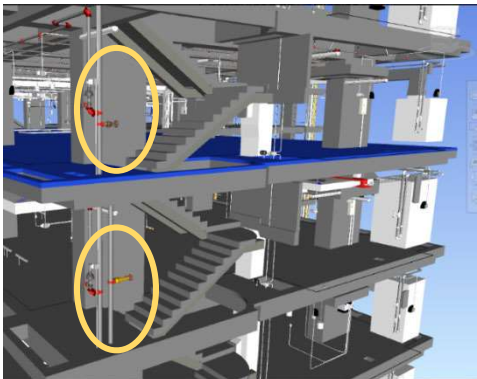
- Cambios diseños RCI.

Se solicitó aclaración a los diseñadores respecto a la continuidad de las verticales de la toma de bomberos en torre sur, ya que en piso 10 se suspende la vertical de las tomas y continua un sólo tallo para alimentar tomas y sistema de rociadores en los pisos superiores (11,12,13,14), se solicitó validez ya que por experiencia no se puede combinar estos dos sistemas (toma de bomberos y rociadores) y alimentarlos por un solo tallo. (Ver Imágenes Adjuntas)

El diseñador el 24 de abril de 2024 envió cambios referentes a los montantes.

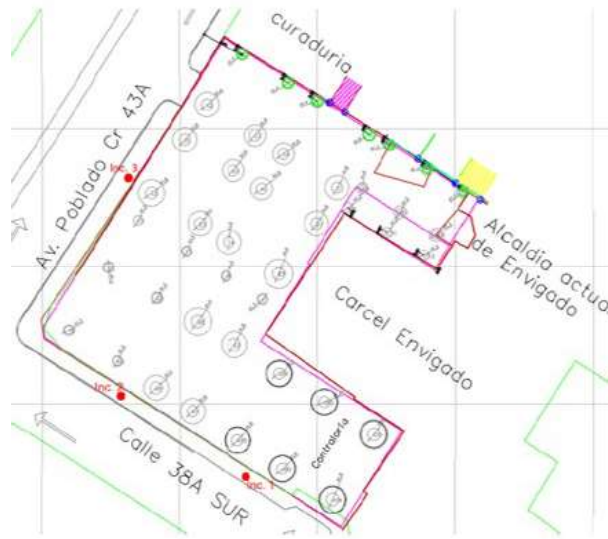
Teniendo en cuenta que se dará inicio a la construcción de los muros de contención en sótano 2, se solicitó el 03 de abril de 2024 a Suelo, ambiente y obras concepto técnico acerca de la continuidad o no de las lecturas en los inclinómetros instalados en los frentes de obra de la Calle 38D sur y Cra 43A,

Suelo, ambiente y obras indicó que teniendo en cuenta que se hay evidencia de una alteración constante de los tres inclinómetros debidas a las actividades de construcción que se ejecutaron en obra y sumado a que los desplazamientos horizontales máximos leídos durante el periodo de monitoreo se encuentran alrededor de 1 cm, Suelo, ambiente y obras definió que se puede dar por terminado el monitoreo de los inclinómetros instalados. Sin embargo, se debe continuar realizando de manera periódica y rigurosa monitoreos topográficos en superficie mediante puntos de control, además de inspecciones visuales diarias con el fin de detectar de manera oportuna desplazamientos importantes o grietas en la zona alrededor cada uno de los frentes de trabajo.
