**INTERVENTORIA TÉCNICA, ADMINISTRATIVA, FINANCIERA, AMBIENTAL,  
JURÍDICA Y SUPERVISIÓN TÉCNICA INDEPENDIENTE PARA LA CONSTRUCCIÓN  
DEL CENTRO ADMINISTRATIVO MUNICIPAL DE ENVIGADO (CAM), EN  
CUMPLIMIENTO AL CONVENIO INTERADMINISTRATIVO  
ENV-09- 09-0926-21, ACTA DE EJECUCIÓN N°9**

**INFORME No.26 SUPERVISIÓN TÉCNICA INDEPENDIENTE**

**MES DE JULIO 2024**

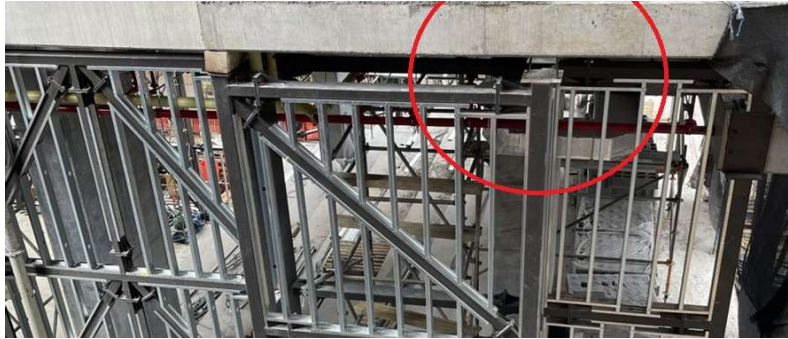
Se indicó a los diseñadores que en diseños el apoyo de la estructura metálica no está alineado con la vigueta de concreto de Piso 3, por esta razón, no fue posible garantizar fijación superior por medio de platinas y pernos.

Mediante correo electrónico del 12 de abril de 2024, el diseñador indicó que los elementos de fachada sí requieren apoyo y anclaje en vigueta superior e informó que se puede emplear el detalle 7 del plano, simplemente el fabricante deber ajustar el detalle a las medidas reales en campo. La pestaña se generaría entonces hacia el exterior de la fachada.

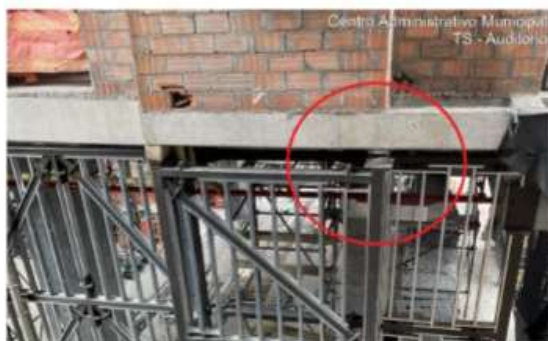
Se resalta en un círculo rojo, apoyo de la estructura metálica que no quedó alineado con vigueta de concreto de Piso 3, por esta razón, no es posible garantizar fijación superior por medio de platinas y pernos.

En respuesta el 2024/07/18 el diseñador aclaró que la responsabilidad es del fabricante, e indicó que se puede armar el perfil con las mismas especificaciones en medidas y calidad del material original, así mismo, las conexiones de empalme deben ser realizadas por el fabricante garantizando la máxima capacidad del perfil que conectan.

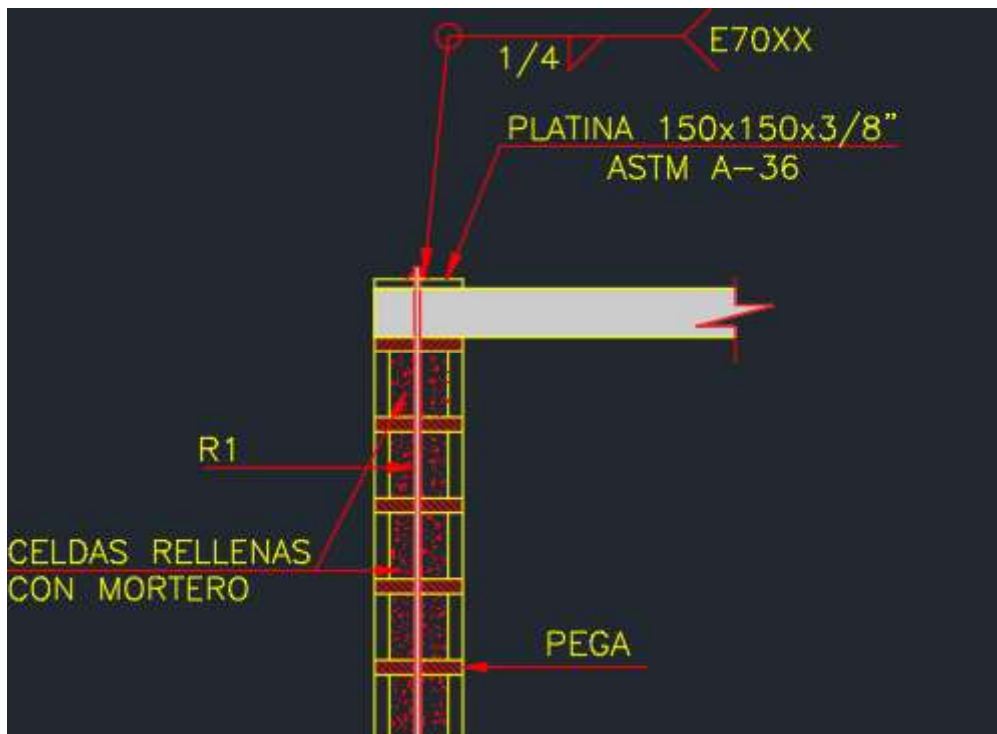
- **1.** Se solicitó detalle estructural de la cuelga ubicada en la losa acartelada del piso 12 (Ver imagen)
- **2.** Se solicitó detalle del cielo falso de soporte del royal beta en la zona de balcón de torre sur.
- **3.** Se solicitó detalle estructural de la cuelga en concreto que nace de la viga V12 - H y que soportará el enchape en royal beta.
- **4.** Se solicitó detalle del cielo de soporte del royal beta entre la cuelga en concreto y la cuelga en bloque ubicada debajo de la viga V12-H.

1. Punto 1: R/ (2024/07/12): Se permite para la cuelga 1, emplear el detalle de conexión de refuerzo pasante en la placa con platina en la parte superior, como se muestra a continuación:

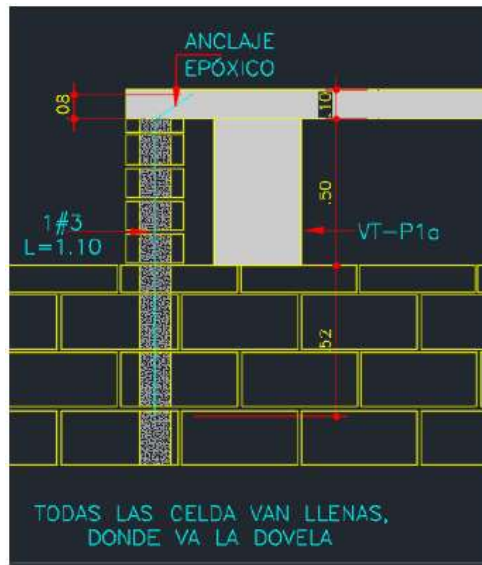
Figura 1. Alternativa 1

Debido a la necesidad de contar con un detalle estructural para tapar el espacio en la fachada oriental de torre sur, se envió nuevamente la solicitud a coninsa de este detalle, con el fin de poder avanzar con esta actividad.

**Alternativa 1:** Propuesta por arquitectura de cerrar con mampostería, dejando dovela de 3/8" L= 1.10 m, de esta longitud donde el estructural recomendó anclar 0.08 m en la loseta y se deja 0.52 m debajo de la vigueta. Todas las celdas donde está la dovela deben quedar llenas por grout hasta la loseta (Ver figura 1)

De acuerdo a lo anterior, en obra se decidió realizar la alternativa No. 1.

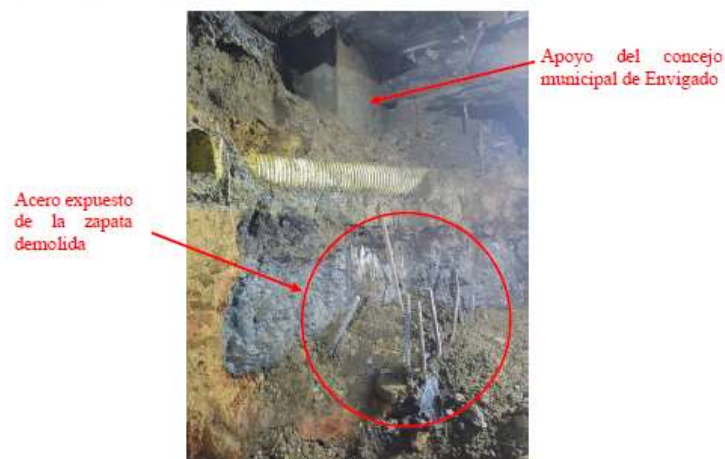
**Figura 1.** Zapata afecta en el sótano 2.5 de torre norte.

De acuerdo con la situación observada en obra durante la visita realizada el día 8 de mayo, en la cual se evidencia la demolición parcial de una zapata perteneciente a uno de los apoyos del concejo municipal de Envigado, la cual se encuentra dentro de la proyección arquitectónica del sótano 2.5 de la torre norte del proyecto en asunto (**Figura 1**). Con el objeto de atender la situación observada, y garantizar la estabilidad de dicha zapata, esta consultoría emite el siguiente concepto técnico:

1. Se debe reconstruir la zapata afectada perteneciente al concejo municipal de Envigado de acuerdo con las recomendaciones dadas por el ingeniero estructural.
2. Se recomienda realizar la modificación en el diseño arquitectónico de sótano 2.5 de acuerdo con la propuesta de los ingenieros estructural y de suelos la cual consiste en correr el muro de contención del sótano 2.5 lo más alejado posible de la zapata existente. Al momento de presentado este comunicado, esta propuesta ya cuenta con aprobación por parte del equipo de arquitectos de proyecto. En la **Figura 2** se presenta un esquema de la modificación arquitectónica aprobada.

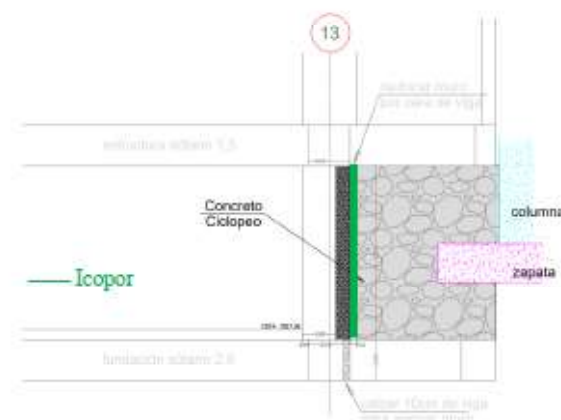
**Figura 3. Lleno en concreto ciclópeo para confinamiento de la zapata.**

Considerando el cambio arquitectónico del muro de sótano, el cual consiste en correr dicho muro una distancia aproximada de 1.30 m del borde de la zapata para que coincida con el eje de las vigas de sótano y generar el anclaje del muro a estos elementos (**Figura 3**). Teniendo en cuenta la separación entre el muro de sótano y el borde de la zapata, además de las características autoportantes del concreto ciclópeo, se descarta el efecto de sobrecarga que dicha zapata puede llegar a generar sobre el muro de contención proyectado. *Sin embargo, el ingeniero estructural debe considerar que, en fases constructivas antes del fraguado, el concreto ciclópeo generará empujes sobre el muro de sótano proyectado.*

3. Una vez se encuentre recuperada la zapata, se debe conformar un lleno para confinarla. Dicho lleno se debe conformar con concreto ciclópeo y debe ocupar toda la zona debajo de la zapata, así como el área generada entre la cara de la zapata y el muro de contención. Para evitar que generen esfuerzos por la fricción ente el concreto ciclópeo y el muro de contención, se debe colocar un recubrimiento de icopor en el contacto ciclópeo-muro de sótano (ver **Figura 3**).

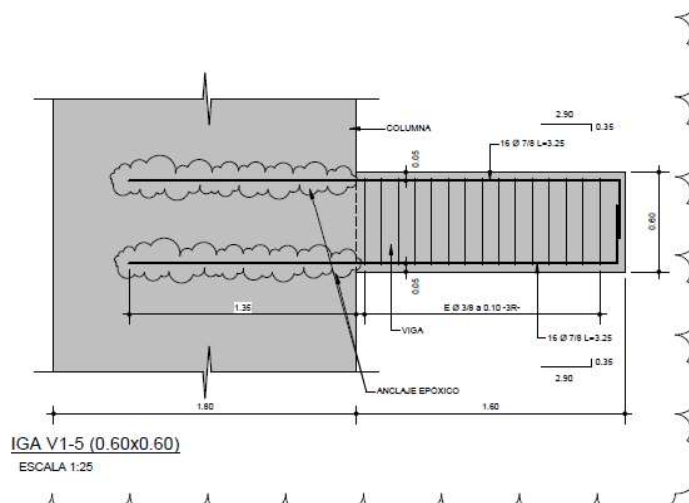
Se realizó prueba de anclajes para la viga de la rampa del piso 1 (Eje G) que llega a la columna H5: En planos inicialmente se contemplaba realizar anclajes de 1.35 m, debido a que en un principio dicha viga no estaba diseñada y ya se había construido la columna H5..

Debido a que no fue posible realizar los anclajes de 1.35 m de profundidad ya que los proveedores consultados no contaban con equipos para realizarlos, se solicitó revisión de ejecutarlos a 1.20m de profundidad, los cuales fueron autorizados por el estructural, sin embargo, debido a la dificultad y la cantidad de acero presente en la columna fue posible solo realizar las profundidades que se mencionan en el siguiente cuadro, para lo cual se realizó prueba de tracción y se envió el resultado al diseñador estructural.

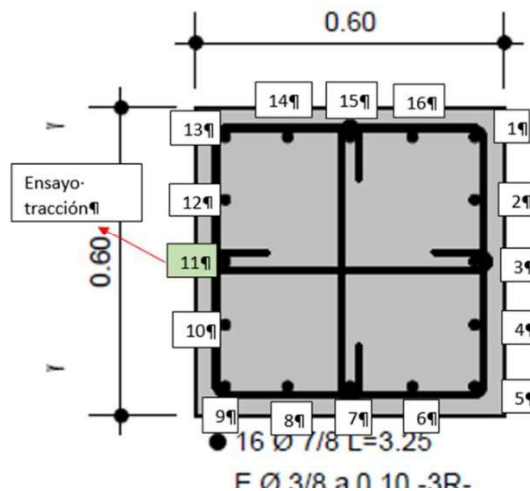
En respuesta el estructural indicó que revisó el informe presentado por la empresa Ideas Civiles donde se concluye que se presentaron la misma profundidad mínima de anclaje para barras de 7/8", que el anclaje revisado presentó estabilidad durante la aplicación de la carga y porcentajes de fluencia fue acorde, adicionalmente en la tabla presentada se tienen profundidades de anclaje mayores al mínimo (0.80m a 1.20m) y el epóxico empleado fue tipo Dayton, condiciones favorables.

Por lo anterior el contratista se procedió a vaciar la viga de la rampa.
