**INFORME No.30  
SUPERVISIÓN TÉCNICA INDEPENDIENTE**

**PERIODO  
01 AL 30 DE NOVIEMBRE DE 2024**

**INTERVENTORIA TÉCNICA, ADMINISTRATIVA, FINANCIERA, AMBIENTAL,  
JURÍDICA Y SUPERVISIÓN TÉCNICA INDEPENDIENTE PARA LA CONSTRUCCIÓN  
DEL CENTRO ADMINISTRATIVO MUNICIPAL DE ENVIGADO (CAM), EN  
CUMPLIMIENTO AL CONVENIO INTERADMINISTRATIVO  
ENV-09- 09-0926-21, ACTA DE EJECUCIÓN N°9**

**CONTRATO DE INTERVENTORÍA No. DESur-IP-36-2022  
CONSORCIO CAM 2022**

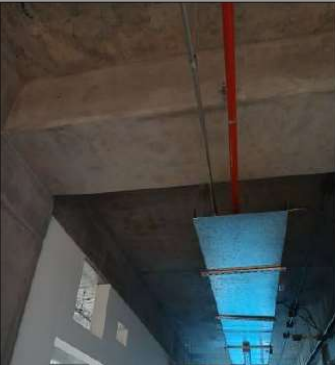
| Se debe garantizar la cobertura con rociadores en piso 11. Corregir toda la línea de rociadores | Se debe garantizar la cobertura con rociadores en piso 11, entre columna 10 y 12 |

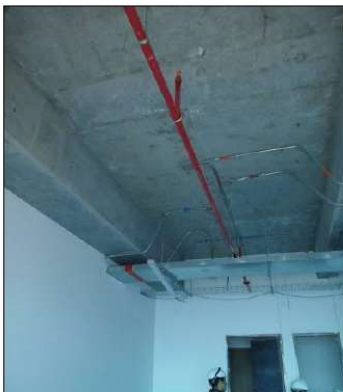
| Área de control interno | Se debe poner los rociadores por debajo del ducto |

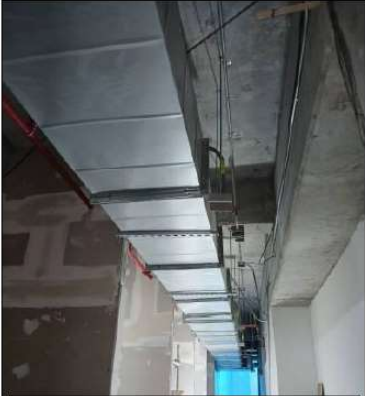
| <p>Proteger con rociadores por encima y por debajo del ducto en piso 4</p> | <p>Poner rociadores por debajo del ducto</p> |

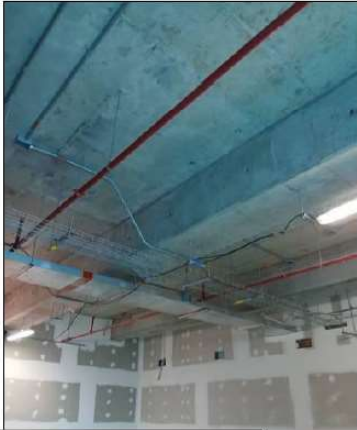
| | <p>Revisar la cobertura y bajar las velas a 22 pulgadas</p> |

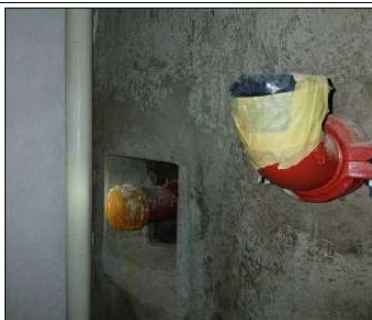
- Deben garantizar la compartimentación total de los tacos protegidos de escaleras, dando cumplimiento a lo especificado en la NSR 10 numeral J.2.5.1.9 sobre las perforaciones realizadas para el pase de tubería o bandejas porta cables.

**J.2.5.1.9** — Cualquier espacio entre particiones, muros, pisos, techos o escaleras, que permita el paso de llamas o gases de un ambiente o un piso a otro, tal como las penetraciones para cables, bandejas de cables, conductos para cables, tuberías, tubos, ventilaciones de combustión y de respiración, conductores eléctricos y elementos similares que atraviesan muros o pisos, o de un área encerrada a otra, debe rellenarse con materiales cortafuego que hayan sido aprobados para tal efecto mediante las normas internacionales ASTM E814 "Método de ensayo normalizado para los ensayos de incendios de sellos cortafuego en perforaciones pasantes", la UL 1479 "Norma para ensayos de incendios de sellos cortafuego en perforaciones pasantes", ASTM E814, "Método de ensayo normalizado para los sistemas de juntas resistentes al fuego", o la UL 2079 "Norma para ensayos de resistencia al fuego de sistemas de juntas en edificios" u otras normas equivalente, reconocidas internacionalmente. Los materiales utilizados deben tener una resistencia al fuego igual o superior a la del elemento estructural o no estructural en que quedarán embebidos, pero nunca menor a una (1) hora.

Se debe instalar sellos corta fuego en todos los pases de tubería horizontales

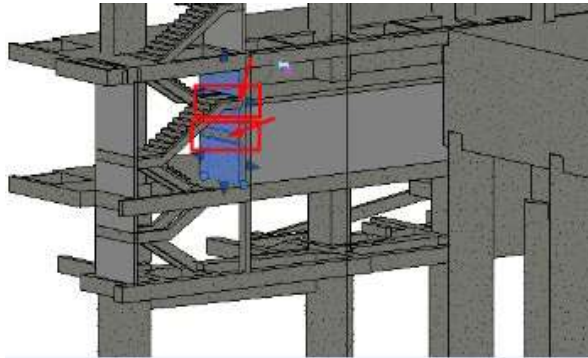
4. *En la ubicación del muro de contención M6, en el costado que va hacia las escaleras se observa un espacio en el modelo que al parecer corresponde a una viga, pero no está identificada, se solicitó indicar si ese punto va viga y cuál sería su despiece, adicionalmente se debe revisar la llegada de la escalera con el muro de contención ya que no se observa en los planos detalle de viga y además se observa que en dicho punto llega la losa del negativo del ascensor.*

En respuesta el diseñador estructural el 29-10-2024, indicó que en dicho espacio no hay viga, es el muro de contención M6, donde llega la escalera en el muro M6, ahí debe llegar una viga G-01, la misma de las gualderas.

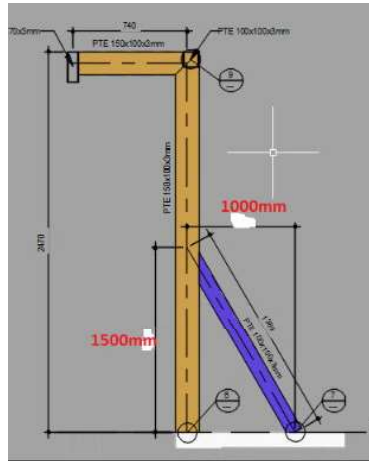
1. Se puede incrementar los 70cm en el perfil vertical para el soporte del quiebrasol, sin embargo, se deberá ajustar las siguientes medidas de la ubicación del Pie Amigo.

Las cotas señaladas en "rojo" serían las nuevas medidas que se deberán ajustar en los planos de fabricación, puesto que, si no se hace ese ajuste, no se contrarresta el momento de volcamiento y los perfiles excedidos en su capacidad más del 100%.

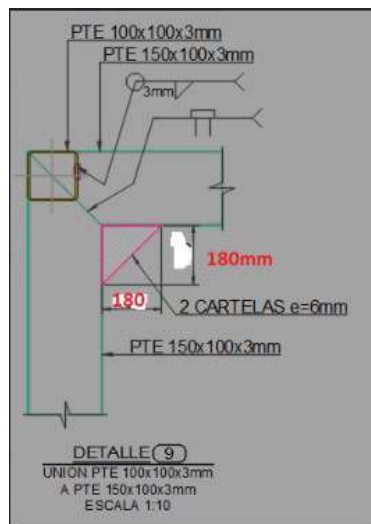
2. En el detalle 9, deben ajustarse las medidas de las cartelas.

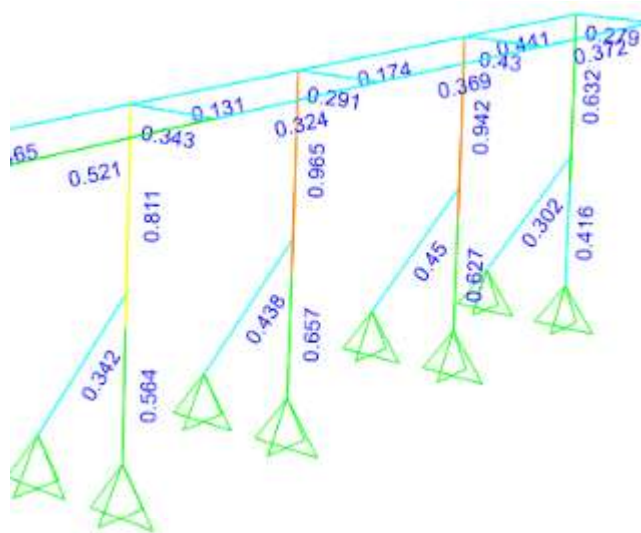
Con los ajustes anteriores, la estructura cumple demanda/capacidad, puesto que los perfiles quedan con una relación inferior al 100% y prueba de ello es la siguiente imagen del modelo estructural.
