**INFORME No.31  
SUPERVISIÓN TÉCNICA INDEPENDIENTE**

**PERIODO  
01 AL 31 DE DICIEMBRE DE 2024**

**INTERVENTORIA TÉCNICA, ADMINISTRATIVA, FINANCIERA, AMBIENTAL,  
JURÍDICA Y SUPERVISIÓN TÉCNICA INDEPENDIENTE PARA LA CONSTRUCCIÓN  
DEL CENTRO ADMINISTRATIVO MUNICIPAL DE ENVIGADO (CAM), EN  
CUMPLIMIENTO AL CONVENIO INTERADMINISTRATIVO  
ENV-09- 09-0926-21, ACTA DE EJECUCIÓN N°9**

**CONTRATO DE INTERVENTORÍA No. DESur-IP-36-2022  
CONSORCIO CAM 2022**

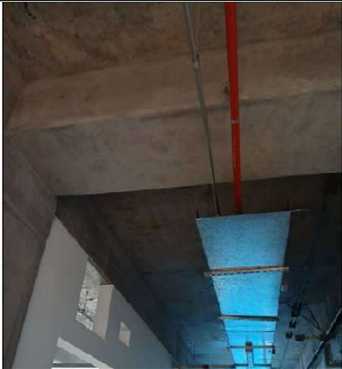
| <p>Se debe garantizar la cobertura con rociadores en piso 11. Corregir toda la línea de rociadores</p> | <p>Se debe garantizar la cobertura con rociadores en piso 11, entre columna 10 y 12</p> |

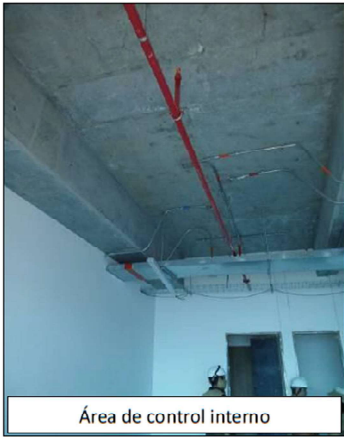
| <p>Área de control interno</p> | <p>Se debe poner los rociadores por debajo del ducto</p> |

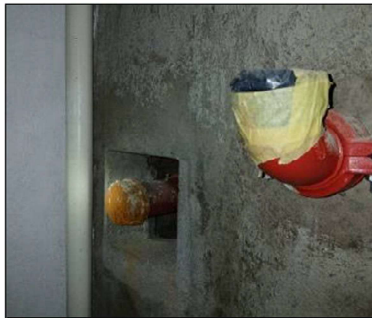
- Deben garantizar la compartimentación total de los tacos protegidos de escaleras, dando cumplimiento a lo especificado en la NSR 10 numeral J.2.5.1.9 sobre las perforaciones realizadas para el pase de tubería o bandejas porta cables.

Se debe instalar sellos corta fuego en todos los pases de tubería horizontales

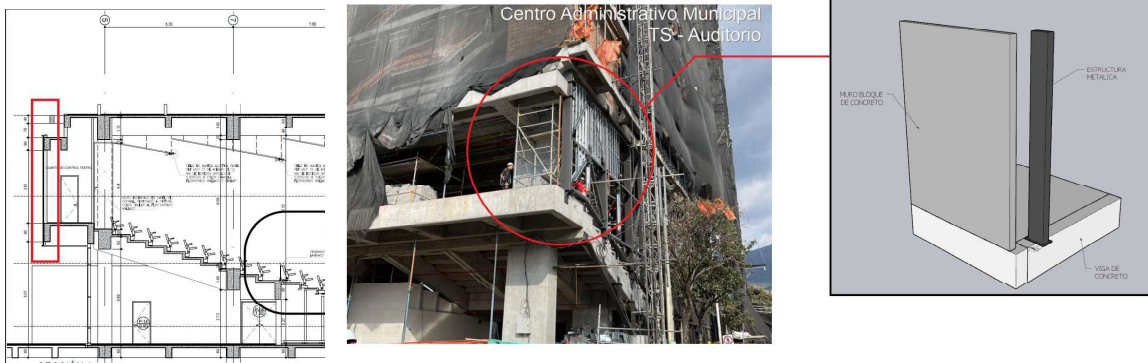
2. *Teniendo en cuenta que para el cerramiento del "Eje 5-H en el Auditorio; se tienen propuesto muro en bloque de concreto Al momento de revisar marcaciones e iniciar la construcción de este muro; se presenta en obra la siguiente condición (ver imagen).*

- *Como está planteada la estructura metálica desde el diseño y, por tanto, como quedó construida. La fachada en la que se va a instalar las placas de Superboard y posteriormente, el enchape Royal Dorado; está desplazada a cara de viga de concreto 15 cm aproximadamente.*
- *Por desplazamiento diferenciales, se debe generar una junta constructiva entre la estructura de Superboard y la mampostería en bloque de concreto.*

El diseñador el 05 de diciembre de 2024, indicó que se debe realizar el reengruese de la viga del vértice del muro enchapado en el auditorio, el reengruese que se diseñó no tiene problema con dejar embebida la platina metálica, por lo que se aprobó el reengruese de viga y se deja la platina embebida, así como se muestra en la siguiente imagen.

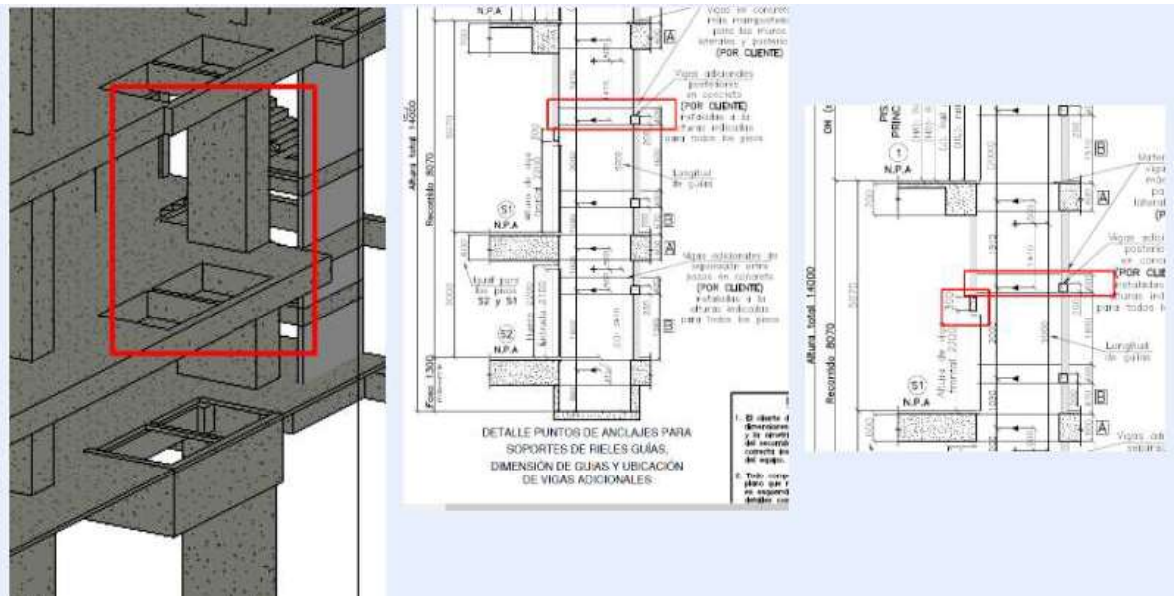
3. En planos de elementos no estructurales no se indica el tipo de mampostería en la zona de ascensores 5 y 6 de Sótano 1 a Piso 1. Con el fin de conservar la mampostería de 0,15m teniendo en cuenta que el espesor del nervio (tipo B) ubicado entre los ascensores es de 0,15 m, ¿se podría realizar un anillo de viga de acuerdo al detalle del ascensor de 0,40 m como se tiene diseñada actualmente como anillo? (ver Imagen 1) y la viga que se indica por encima de la puerta del ascensor que en planos de mitsubishi es de 0,30 m, con que diseño se ejecutaría y en que tramo?

El 29 de octubre de 2024, la diseñadora indicó que en esa zona se puede utilizar mampostería de 0.15m de espesor y se realiza el anillo de viga de acuerdo con el detalle enviado, ya se había aclarado en otra consulta que el refuerzo de la viga en zona de foso de ascensores tiene el mismo refuerzo si es de 0.15x0.40 o de 0.15x0.30m. Así:

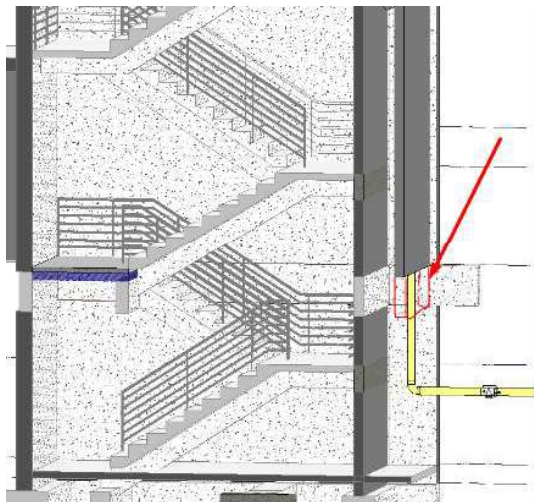
4. El muro divisorio de los buitrones del sótano 1 en el costado oriental contiguo a las escalas, requiere un nervio para apoyarlo, este no se encuentra en el diseño. ¿cómo se maneja este tema?

En respuesta dada por el diseñador el 11 de diciembre de 2024, indicó que se puede anclar un nervio tipo B a la VS2-P12 y VS2-7, de acuerdo al siguiente detalle.

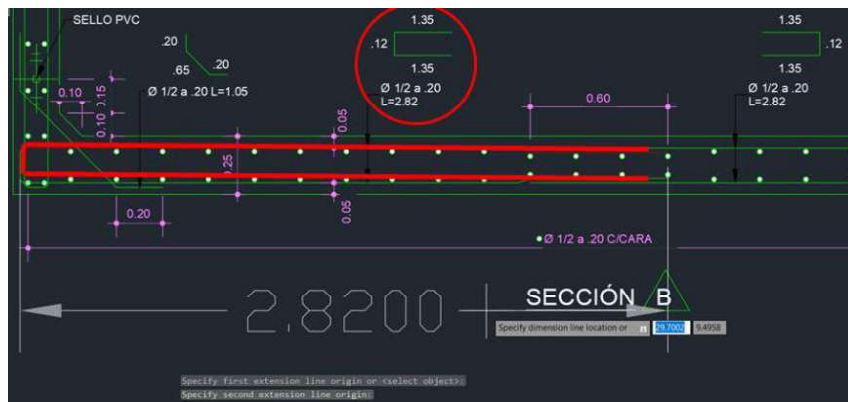
5. Verificando las medidas, junto al despiece que aparece en planos, de los tanques de RCI, Agua Potable y ALL, se observa una ambigüedad, en el sentido que las medidas de los despieces no concuerdan con las medidas del plano. Por favor me aclaran las medidas de estos refuerzos de losa.

En respuesta dada por el diseñador el 11 de diciembre de 2024, envió detalle ajustando las medidas en las barras figuradas en las secciones A y B del tanque. Así:

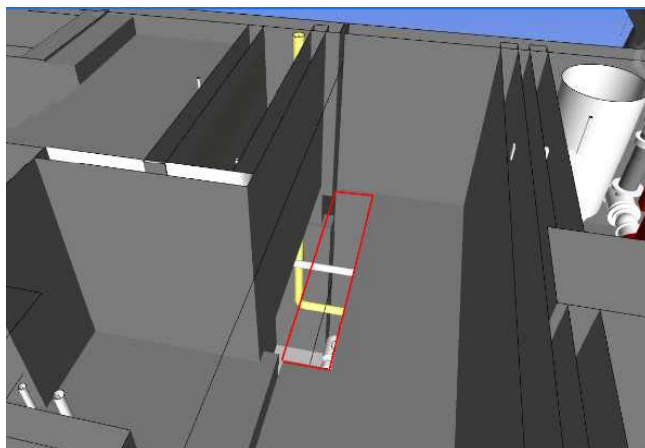
8. Con el ajuste que se realizó en la pregunta 162 de arquitectura donde se amplió el espacio en el cuarto del tablero de HVAC se requiere que esta zona que se tenía para el buitrón con vacío pase a tener losa. ¿cómo se procede con este espacio? (Eje 7 y 8) (E y F).

En respuesta dada por el diseñador el 11 de diciembre de 2024, indicó que se debe colocar un nervio tipo A, anclado en la viga VS1-7 y vigueta VS1-P6 y la loseta de 0.12m de espesor, refuerzo inferior malla D-188 y refuerzo superior malla D-84, anclada en el nervio S1-03.

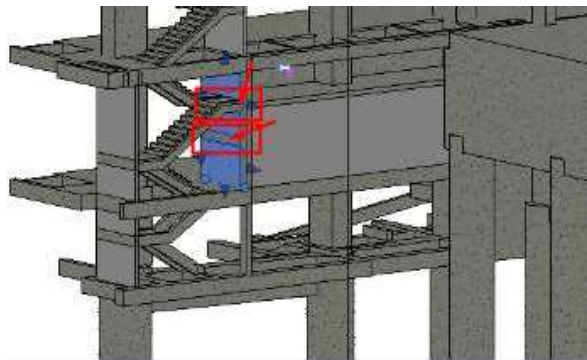
9. En la ubicación del muro de contención M6, en el costado que va hacia las escaleras se observa un espacio en el modelo que al parecer corresponde a una viga, pero no está identificada, se solicitó indicar si ese punto va viga y cuál sería su despiece, adicionalmente se debe revisar la llegada de la escalera con el muro de contención ya que no se observa en los planos detalle de viga y además se observa que en dicho punto llega la losa del negativo del ascensor.

En respuesta el diseñador estructural el 29-10-2024, indicó que en dicho espacio no hay viga, es el muro de contención M6, donde llega la escalera en el muro M6, ahí debe llegar una viga G-01, la misma de las gualderas.

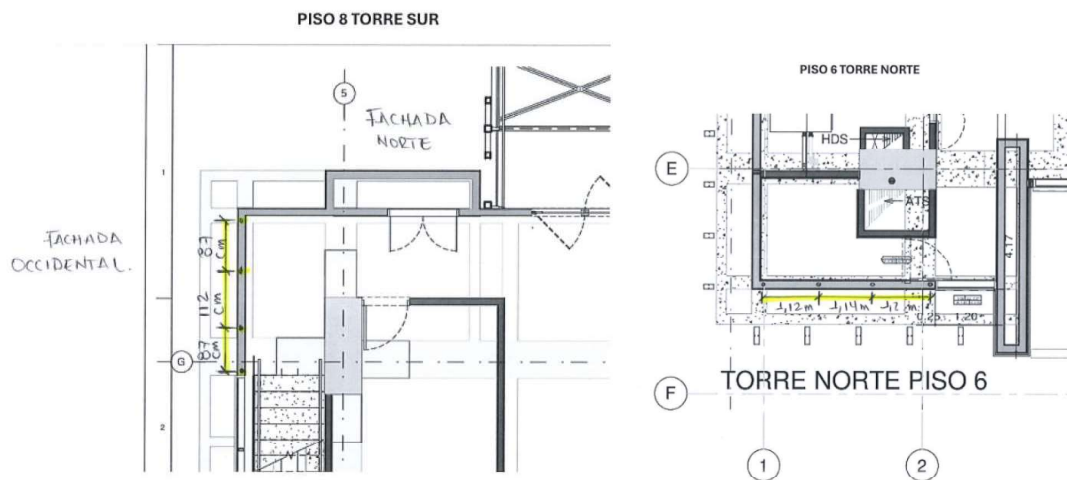
De acuerdo a los resultados de muretes obtenidos, se observó que éstos no están cumpliendo con el  $F'm$  de 8.0 MPa para la mampostería en fachada

Debido a lo anterior se solicitó al diseñador estructural información sobre la carga a aplicar en la mampostería en muros de piso 8 torre sur. (Fachada Occidental) y muros de piso 6. Torre norte (Fachada sur Eje 1 y 2).

Como respuesta el diseñador indicó mediante correo electrónico del 27 de agosto de 2024, que la fuerza de diseño empleada para el cálculo de las dovelas para la fachada del piso 8 torre sur es de 2.2 kN/m, y para la fachada del piso 6 de torre norte es de 1.86 Kn/m.
