**INFORME No.32  
SUPERVISIÓN TÉCNICA INDEPENDIENTE**

**PERIODO  
01 AL 31 DE ENERO DE 2025**

**INTERVENTORIA TÉCNICA, ADMINISTRATIVA, FINANCIERA, AMBIENTAL,  
JURÍDICA Y SUPERVISIÓN TÉCNICA INDEPENDIENTE PARA LA CONSTRUCCIÓN  
DEL CENTRO ADMINISTRATIVO MUNICIPAL DE ENVIGADO (CAM), EN  
CUMPLIMIENTO AL CONVENIO INTERADMINISTRATIVO  
ENV-09- 09-0926-21, ACTA DE EJECUCIÓN N°9**

## INFORME SUPERVISIÓN TÉCNICA ENERO 2025

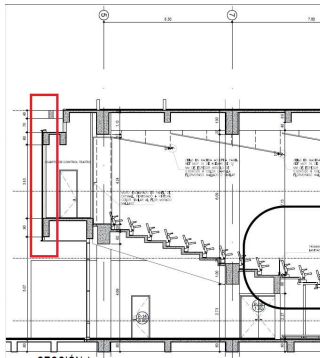
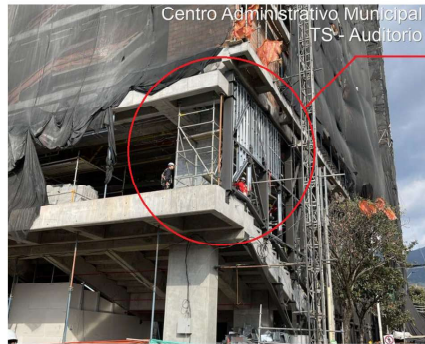
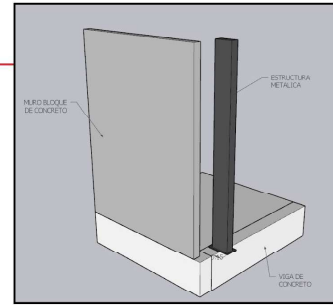
2. Teniendo en cuenta que para el cerramiento del "Eje 5-H en el Auditorio; se tienen propuesto muro en bloque de concreto Al momento de revisar marcaciones e iniciar la construcción de este muro; se presenta en obra la siguiente condición (ver imagen).

- Como está planteada la estructura metálica desde el diseño y, por tanto, como quedó construida. La fachada en la que se va a instalar las placas de Superboard y posteriormente, el enchape Royal Dorado; está desplazada a cara de viga de concreto 15 cm aproximadamente.
- Por desplazamiento diferenciales, se debe generar una junta constructiva entre la estructura de Superboard y la mampostería en bloque de concreto.

El diseñador el 05 de diciembre de 2024, indicó que se debe realizar el reengrueso de la viga del vértice del muro enchapado en el auditorio, el reengrueso que se diseñó no tiene problema con dejar embebida la platina metálica, por lo que se aprobó el reengrueso de viga y se deja la platina embebida, así como se muestra en la siguiente imagen.

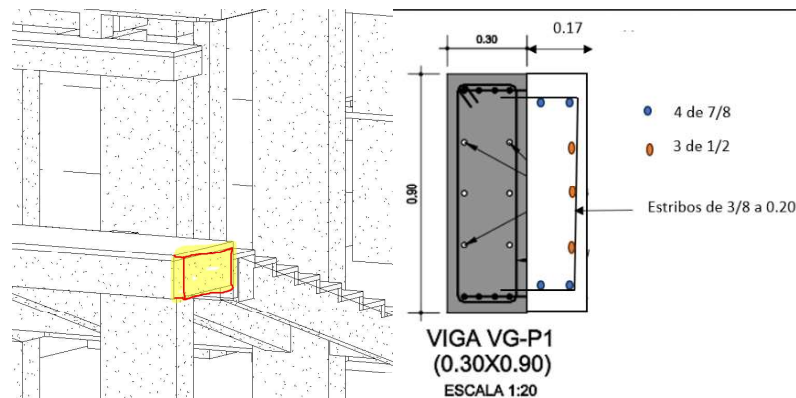
El 23 de enero de 2025, la Supervisión indicó al estructural que de acuerdo al detalle estructural para el reengrueso de la viga (VG P1), se observa que el acero de refuerzo de 7/8" quedaría debajo de la ménsula 20 cm aproximadamente, por lo que no se podría cumplir con el detalle estructural en concreto enviado por la ingeniera Ana Milena de e+ ingeniería.

Por lo tanto, se solicitó ajuste del diseño en concreto para su construcción.

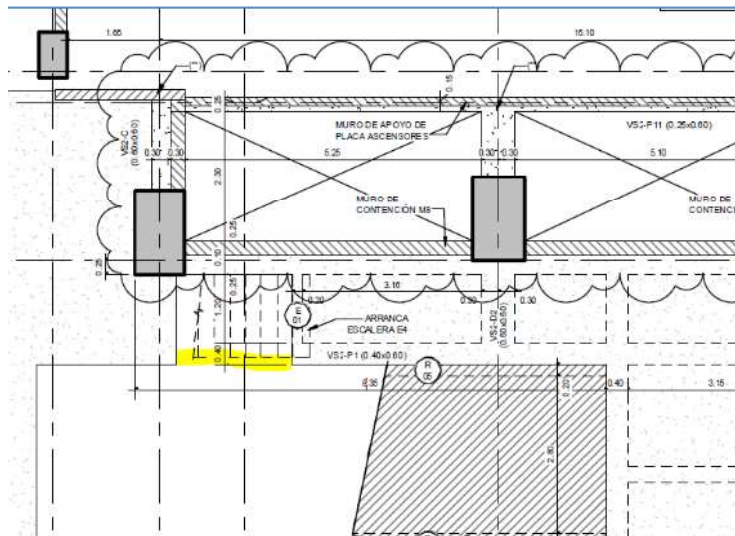
4. En el espacio que se tiene de la rampa y las escalas entre el sótano 1.5 y 1 va un muro bajo divisorio, en los planos y en el modelo no se tiene viga para apoyar este muro. Falta proporcionar este diseño (Eje 7-4).

En respuesta dada por el diseñador el 11 de diciembre de 2024, indicó que en estas zonas se recomienda utilizar pasamanos y no muro, porque no tienen donde apoyarse, mientras que el pasamanos lo pueden conectar de la escalera.

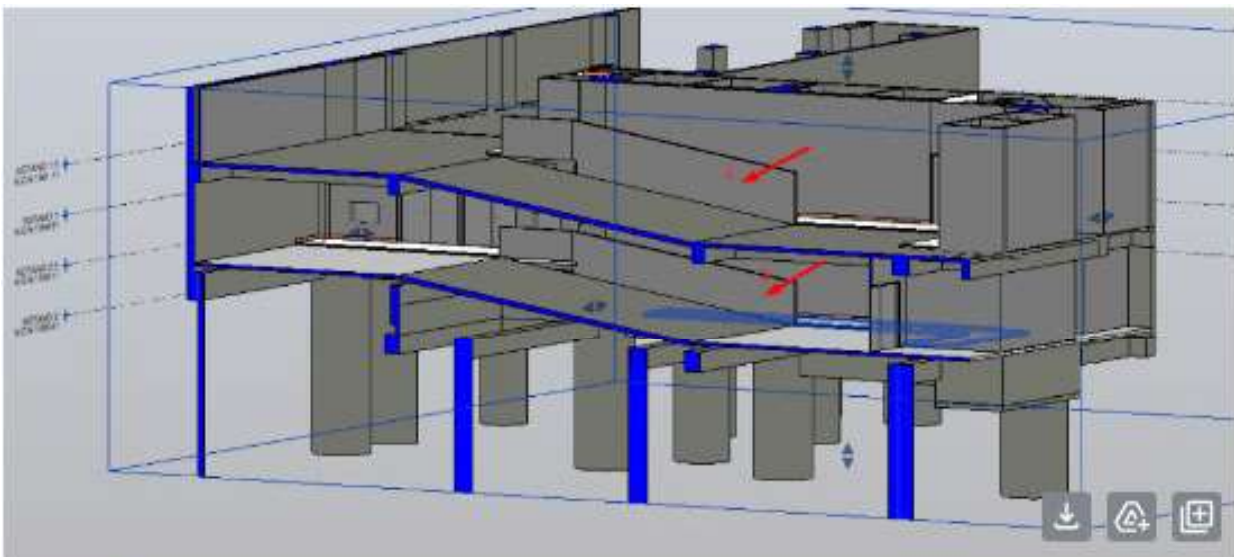
Imagen A

El 22 de enero de 2025, nuevamente se consultó al diseñador con el fin de aclarar si el detalle de estos muros de 0.15 m que se muestran en la imagen A (No. 1 y No. 2), corresponde al detalle de muro contra impacto en concreto de 21 MPa indicado en planos de elementos no estructurales de 0.15 (Opción 2) por su espesor y ubicación para cumplimiento de seguridad humana. Por lo anterior se solicitó amablemente revisar:

1. Para el Muro No. 1 (Ver Imagen A. S2 a S2.5): Indicar viga de fundación, ubicación y detalle estructural para el apoyo del muro. (Sea contraimpacto o convencional).

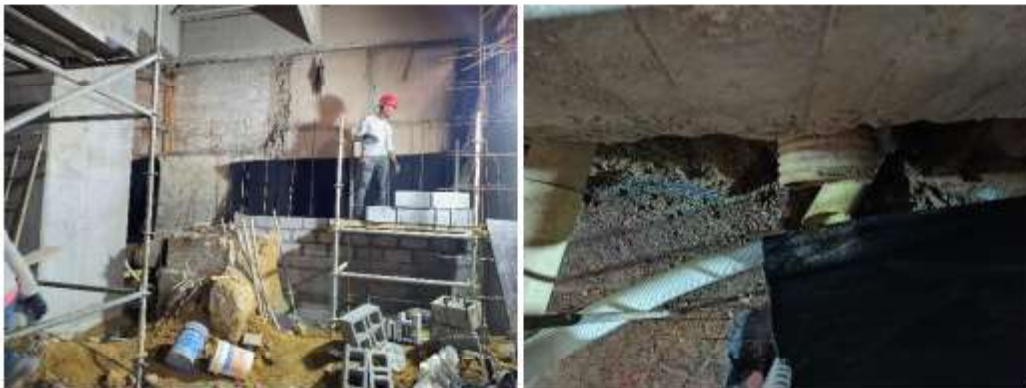
**Figura 1.** Registro fotográfico de la visita al sótano 1 de torre norte.

De acuerdo con la solicitud realizada en la visita de obra realizada el día 16 de enero se evalúan las alternativas de manejo de aguas freáticas, que durante los eventos de lluvia descarga en mayor proporción a través de las tuberías que se muestran en la **Figura 1** en la parte posterior del muro de apoyo del foso de ascensor 1, 2, 3 y 4 entre los ejes 8, C y E del sótano 1 de torre norte.

En el sitio se evidencia la presencia de tres tuberías, la primera de aguas residuales de la cárcel y que ya se encuentra conectada al sistema de alcantarillado construido, y las otras dos, corresponden al alcantarillado de aguas lluvias, una de 8 pulgadas de diámetro y la otra de 4 pulgadas de diámetro. Cabe resaltar que estas dos últimas tuberías se encuentran en una

Con base en lo anterior esta consultoría emite las siguientes recomendaciones las cuales valen la pena que sean tenidas en cuenta por el ingeniero hidrosanitario del proyecto dado que cualquier solución planteada debe considerar la capacidad de los sistemas de drenaje disponibles en el proyecto:

1. Se recomienda construir una caja de recolección de aguas que reciba la tubería de aguas lluvias de 4" existentes. Y se recomienda que las tuberías de aguas residuales y la tubería de 8 pulgadas no sean descargadas a esta caja, sino que mediante tubería sean entregadas al punto en el cual serán entregadas. (ver **Figura 2**)

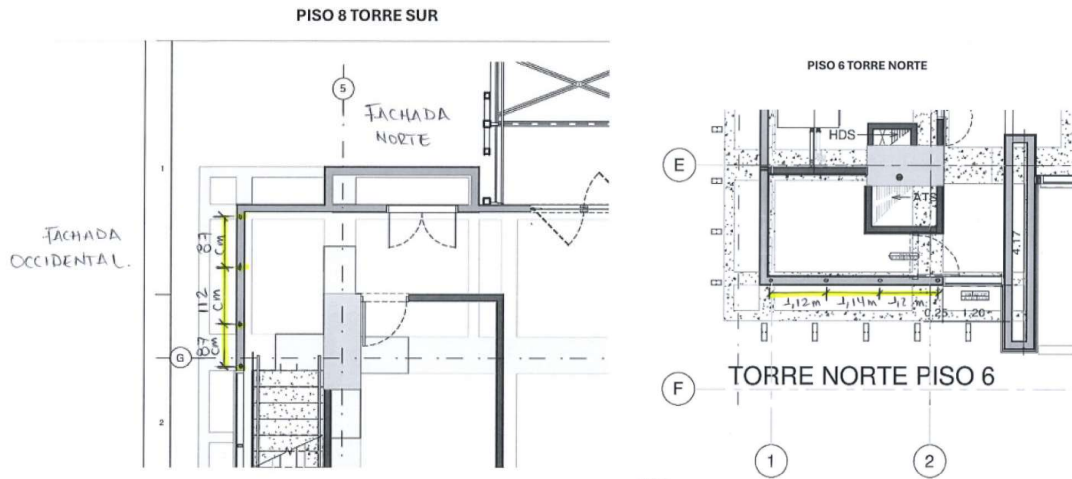
De acuerdo a los resultados de muretes obtenidos, se observó que éstos no están cumpliendo con el  $F'm$  de 8.0 MPa para la mampostería en fachada

Debido a lo anterior se solicitó al diseñador estructural información sobre la carga a aplicar en la mampostería en muros de piso 8 torre sur. (Fachada Occidental) y muros de piso 6. Torre norte (Fachada sur Eje 1 y 2).

Como respuesta el diseñador indicó mediante correo electrónico del 27 de agosto de 2024, que la fuerza de diseño empleada para el cálculo de las dovelas para la fachada del piso 8 torre sur es de 2.2 kN/m, y para la fachada del piso 6 de torre norte es de 1.86 Kn/m.

De acuerdo a la información suministrada, el constructor procedió a ejecutar el ensayo de empuje para los muros de mampostería.
