ALCALDÍA LOCAL DE TUNJUELITO  
GRUPO DE GESTION JURIDICA Y POLICIAL  
INFORME TÉCNICO DE VISITA DE CONTROL URBANÍSTICO

| DATOS GENERALES | | | |
|---|---|---|---|
| EXPEDIENTE | 2024563490103556E | INFORME | IT – 170 |
| DIRECCION DEL INMUEBLE | DIAGONAL 50 SUR No 53 A -54 | | |

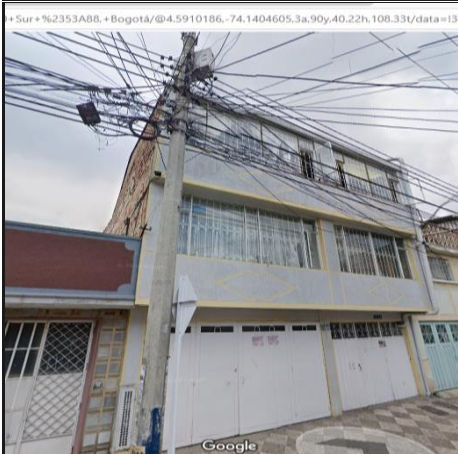
FOTO 01. FACHADA  
Fuente: GOOGLE MAPS marzo 2022

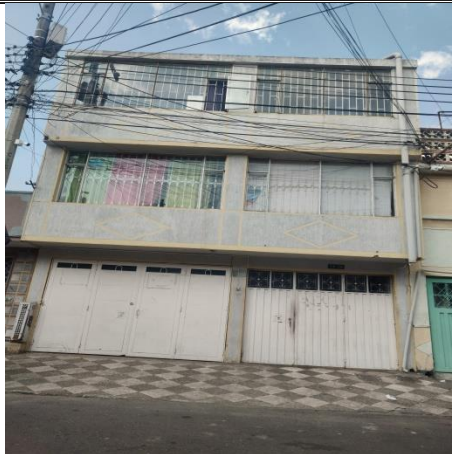
FOTO 02. FACHADA ACTUAL  
Fuente: Registro fotográfico propio

Tal como se pudo evidenciar en registro fotográfico, el inmueble **NO se encontró abierto** (ver foto 02).

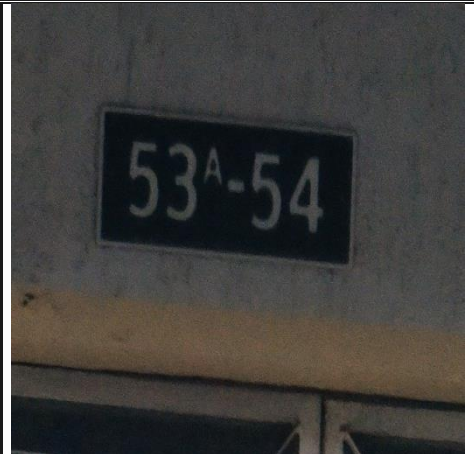
FOTO 03. NOMENCLATURA  
Fuente: Registro fotográfico propio
