**CONCEPTO Y VERIFICACION DE  
BALANCE DE MAYORES Y MENORES CANTIDADES  
E ITEMS NO PREVISTOS  
CONTRATO DE OBRA 118-2025**

**Yopal, 07 de mayo de 2025**

ELABORADO POR: Elkin Fernando Hernández González  
PROFESIONAL DE APOYO AL SUPERVISOR

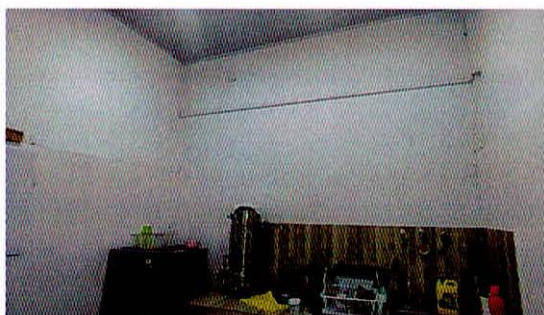
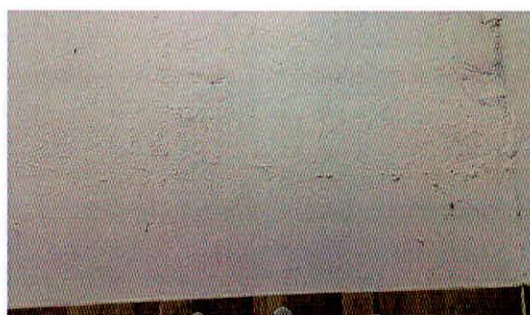
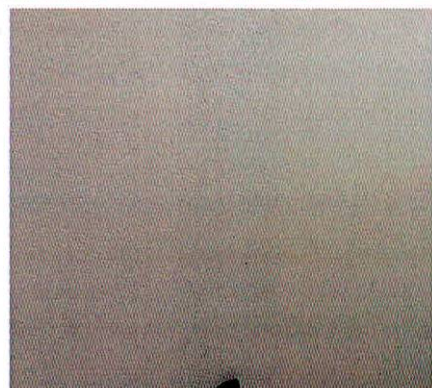
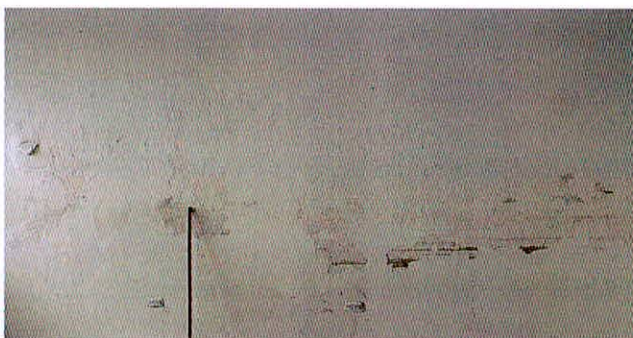
**2.7 Estuco plástico muros. Suministro e instal.**

Durante la inspección realizada, se constató lo siguiente:

**Cocina:** Se evidenció deterioro en los acabados de estuco, con presencia de zonas sucias, desgaste en el recubrimiento superficial y algunas protuberancias localizadas que alteran la uniformidad del muro.

**Área de Control Interno:** Se observaron imperfecciones similares a las descritas anteriormente, con pérdida de continuidad en el acabado y acumulación de suciedad en ciertas secciones.

**Oficina Nueva:** Los muros presentan un estado irregular, con estuco agrietado en puntos específicos, así como zonas con desprendimiento parcial y apariencia opaca debido al desgaste.

Estas condiciones coinciden con lo reportado previamente por el contratista y afectan tanto la apariencia estética como la durabilidad del acabado.

Se confirma que el deterioro reportado en los muros de las áreas mencionadas es real y ha sido verificado en sitio. Por lo tanto, esta supervisión aprueba y respalda la recomendación del contratista de realizar resanes localizados en las superficies afectadas para recuperar el acabado original y garantizar su funcionalidad.

Se sugiere, además:

Evaluar el origen del deterioro para prevenir recurrencias.

Realizar la intervención con materiales y técnicas compatibles con el estuco existente.

Supervisar la ejecución del resane para asegurar uniformidad y buena calidad del acabado final.

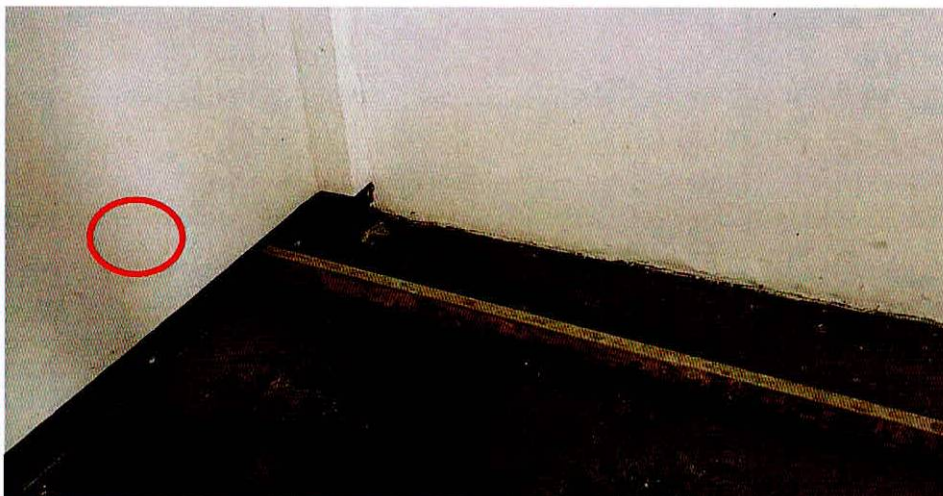
**2.12** Salida para tomacorriente doble con polo a tierra. Incluye: tubo PVC tipo pesado 1/2", cable de cobre aislado, caja plástica 5800 o 2400, terminales de derivación, no incluye aparato.

Durante la visita de inspección a la oficina de control interno, se constató que actualmente el espacio cuenta con únicamente un (1) tomacorriente, el cual está destinado a dos (2) puestos de trabajo. Esta cantidad resulta insuficiente para la operación normal de equipos de oficina (computadoras, impresoras, cargadores, etc.), lo cual representa una limitación funcional y un riesgo potencial por sobrecarga de tomas múltiples.

Se recomienda habilitar una (1) salida eléctrica adicional en el área, de manera que cada puesto de trabajo cuente con su propia fuente de alimentación, cumpliendo con los requerimientos técnicos y de seguridad eléctrica del espacio.

Esta adecuación deberá ejecutarse cumpliendo con la normativa vigente en instalaciones eléctricas, y será objeto de verificación posterior por parte de esta supervisión.

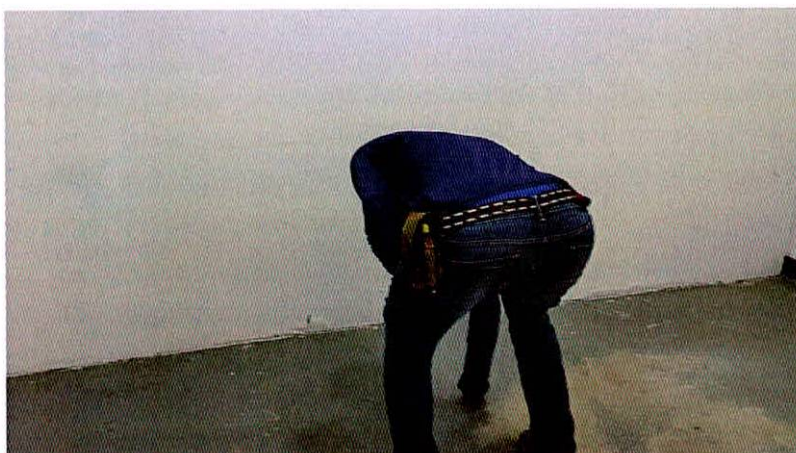
**2.13** Tomacorriente doble, polo a tierra, 15 A, 125 V, NEMA 5-15R grado comercial. Suministro e instalación.

Durante la verificación en obra realizada en la oficina de control interno, se constató que el espacio carece de puntos suficientes de conexión al sistema de suministro eléctrico, ya que únicamente cuenta con un (1) tomacorriente disponible para dos (2) puestos de oficina. Esta condición limita la operatividad del espacio y no cubre adecuadamente la demanda eléctrica requerida para los equipos de trabajo.

Se sugiere viabilizar la instalación de una (1) salida eléctrica adicional que permita atender adecuadamente las necesidades de conexión de ambos puestos, cumpliendo con las condiciones técnicas, normativas y de seguridad necesarias.

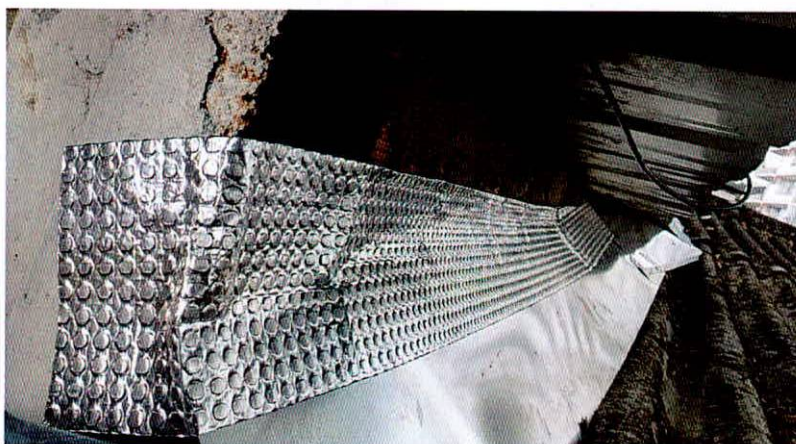
- 1.1. Reparación de cubiertas con cinta de aluminio bituminosa  $a=0.15$  m, para sello de juntas o fisuras.

Tras la revisión técnica en obra, se determinó que no es necesario el reemplazo de dos (2) secciones de cinta asfáltica de 3 metros lineales (ml) cada una, ubicadas sobre flanches metálicos. Las condiciones actuales de dichas secciones son funcionales y no presentan deterioro que justifique su intervención.

Por lo tanto, se establece que se debe realizar un ajuste en la cantidad total a aplicar, reduciendo 6 ml del metrado inicialmente previsto, y limitando la aplicación de cinta asfáltica únicamente a los flanches que realmente lo requieren.

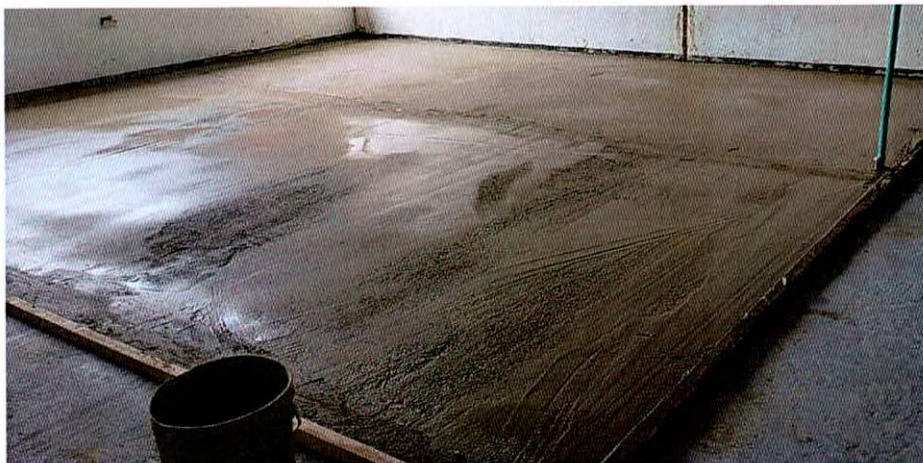
Como resultado de la verificación de medidas aritméticas en las memorias de cantidades, se determinó que la cantidad inicialmente prevista para el alistado de piso se encuentra sobreestimada. La revisión técnica permitió identificar discrepancias menores en el metrado, por lo que se procede a disminuir la cantidad correspondiente, ajustándola a las dimensiones reales levantadas en obra.

Este ajuste busca garantizar la coherencia entre los volúmenes ejecutados y los documentos contractuales, manteniendo la precisión en la gestión técnica y financiera del proyecto.

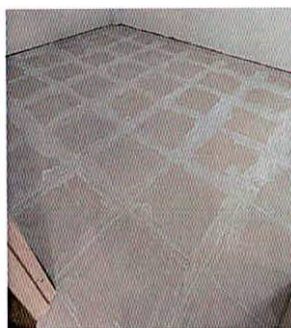
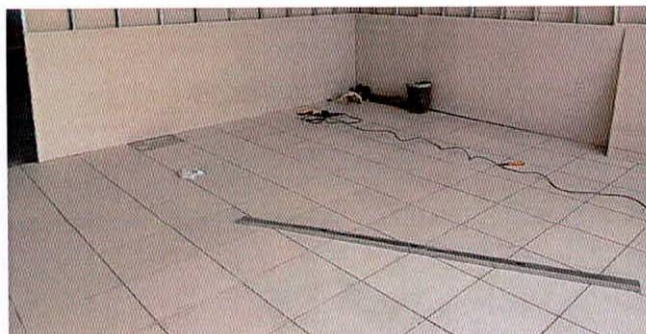
#### 2.10 Enchape de piso en cerámica antideslizante 45 x 45

Conforme a la verificación de medidas aritméticas realizadas en las memorias de cantidades, se identificó una sobreestimación en la cantidad de enchape prevista sobre el alistado de piso. En consecuencia, se procede a realizar el ajuste correspondiente, disminuyendo la cantidad reportada inicialmente y alineándola con las dimensiones efectivamente ejecutadas en obra.

Este ajuste permite mantener la precisión técnica del metrado y la coherencia con los trabajos realmente requeridos y ejecutados.

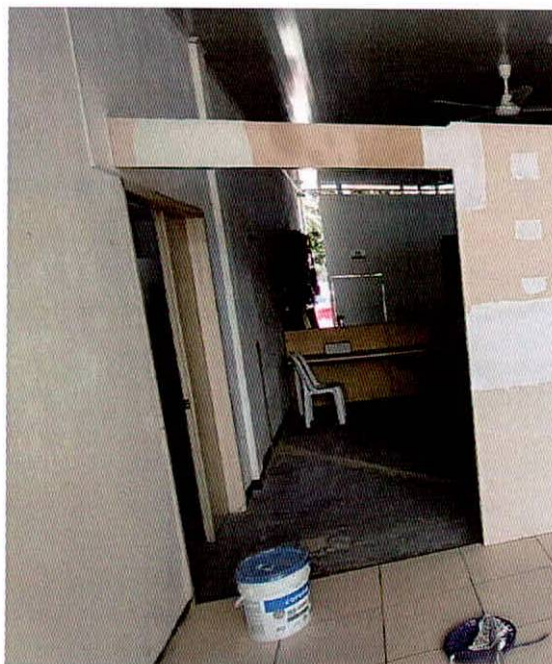
**2.11 Puerta con marco y tablero inferior en aluminio y vidrio incoloro 5 mm y chapa. Suministro e Instal.**

En atención a las condiciones térmicas del espacio y considerando la futura implementación de un sistema de aire acondicionado, se determinó la necesidad de modificar la materialidad del ítem correspondiente, con el fin de optimizar el rendimiento energético y mejorar la funcionalidad del ambiente.

Adicionalmente, el nuevo material propuesto —madera— presenta una mayor coherencia estética con el diseño arquitectónico general del proyecto. En este sentido, y conforme a las directrices

emitidas por la supervisión técnica, se procede a disminuir la cantidad inicialmente prevista y a ajustar la selección de mobiliarios, específicamente puertas, al uso de madera, en concordancia con los lineamientos arquitectónicos establecidos.

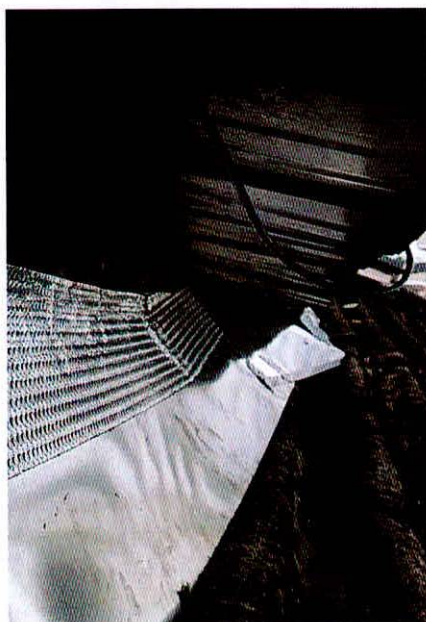
**2.22** Flanche lamina galvanizada cal. 22 A=0.30 m incluye regata con pulidora, remate en mortero imp. 1:4.

Durante la ejecución de la actividad correspondiente, se evidenció que algunas láminas existentes se encuentran en buen estado y pueden continuar cumpliendo su función sin requerir intervención. En particular, se verificó que dos (2) secciones de 3 metros lineales cada una de flanche metálico, ya instaladas, no presentan deterioro ni fallas que justifiquen su reemplazo.

En consecuencia, se procede a reducir la cantidad total de flanches metálicos a instalar, ajustando el metrado en 6 metros lineales menos respecto a lo inicialmente previsto. Esta decisión se toma con base en criterios técnicos y de optimización de recursos.

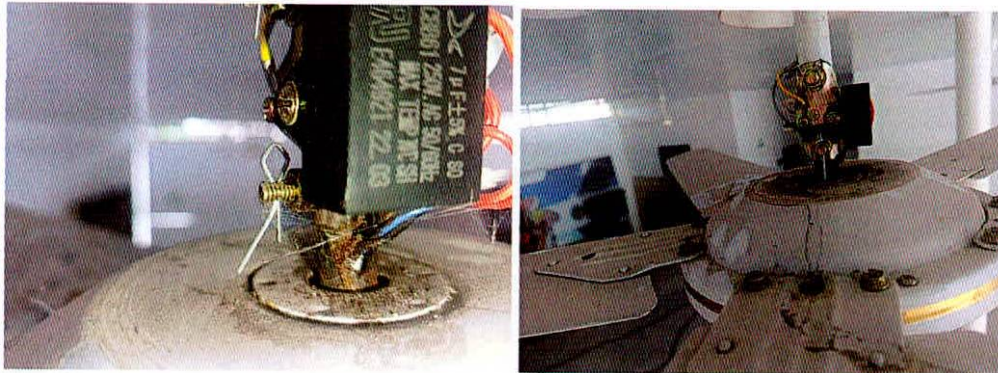
Durante la inspección técnica y las tareas de mantenimiento efectuadas en los ventiladores ubicados en el área de recepción, se verificó que uno de los equipos quedó fuera de servicio debido a la carbonatación de los engranajes, lo que ha comprometido su funcionamiento.

Tras una evaluación técnica exhaustiva, se concluyó que la reparación del equipo no es factible para restaurar su operatividad. Por lo tanto, no se llevará a cabo el mantenimiento, y se recomienda considerar el reemplazo del equipo para asegurar un desempeño adecuado del sistema de ventilación en el área.

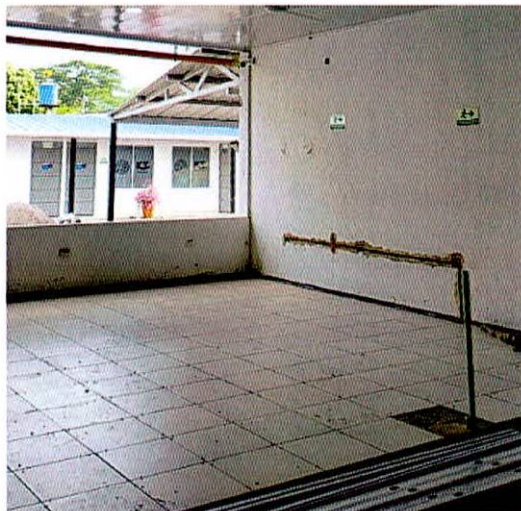
**NP.1** Guardaescoba en cerámica duropiso 33 x 7 cm.

Según los procedimientos técnicos de acabado, se ha identificado la necesidad de rematar los bordes perimetrales del enchape con la instalación de un guardaescoba. Esta acción es crucial para prevenir el astillamiento de las tabletas en sus extremos y evitar el desgaste prematuro de la boquilla, así como para proporcionar una protección adecuada contra la humedad y la acumulación de suciedad en las uniones.

Por lo tanto, se sugiere la viabilidad de implementar esta recomendación, evaluando las opciones más apropiadas para su ejecución.

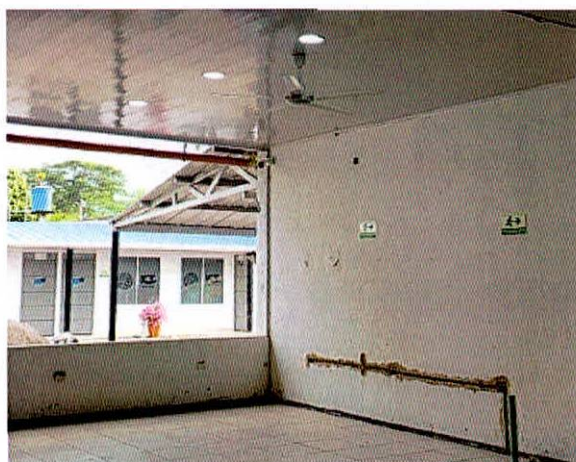
**NP.2 Pintura vinilo interior sobre pañete 2 manos**

Como resultado de las verificaciones e inspecciones realizadas al estado de la pintura en las superficies verticales de la cocina, el área de control interno y el muro de mampostería en la oficina proyectada, se observaron signos de suciedad, manchas y deterioro en las capas de pintura existentes.

Dado este deterioro, se considera necesaria la aplicación de pintura en dos (2) manos sobre estas superficies, con el objetivo de conservar las instalaciones en condiciones óptimas y garantizar su durabilidad estética y funcional.

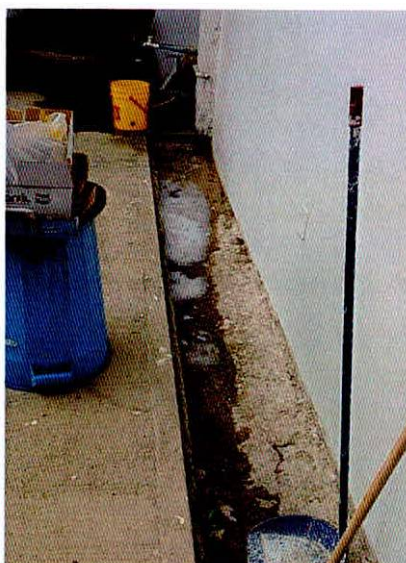
**NP.3** Rejilla metálica para cárcamo A = 0.37 m, en Angulo 1 1/4" x 1/8" y varilla lisa 1/2", incluye: marco, contramarco, anticorrosivo, pintura. Suministro e Insta

Durante las verificaciones técnicas que se realizó en los espacios de trabajo, y con el acompañamiento de la supervisión, observé que el cárcamo recolector de aguas lluvias, ubicado en la parte posterior de la oficina nueva proyectada, no cuenta con una barrera de protección que impida la caída o deslizamiento de personas hacia la cuneta. Esta situación representa un riesgo significativo, ya que el cárcamo se encuentra paralelo a una zona de circulación peatonal.

Por lo tanto, se considera necesario el suministro e instalación de una tapa rejilla que cumpla con las especificaciones técnicas requeridas, con el fin de garantizar la seguridad de quienes transitan por el área y evitar posibles accidentes.

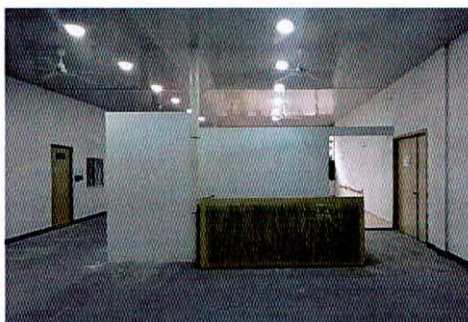
**NP.4** Puerta en madera RH, abrir dos hojas, una hoja con ancho de 0.91 m y una hoja con ancho de 0.52 m, con pasadores en acero para fijar una hoja verticalmente, incluye chapa bola en acero inoxidable, incluye suministro e instalación

Durante la revisión del diseño de la puerta principal de acceso a la oficina nueva, inicialmente proyectada con perfiles de aluminio y vidrio incoloro, se observó que, teniendo en cuenta el tipo de mobiliario y el uso previsto del espacio como sala de trabajo, sería conveniente modificar el diseño original.

Se recomienda la opción de fabricar la puerta en carpintería de madera, ya que esta alternativa podría mejorar las condiciones de concentración, privacidad y aislamiento tanto visual como acústico. Además, la madera permitiría optimizar el control de temperatura y la eficiencia del sistema de aire acondicionado, dado que los materiales originalmente especificados no ofrecen un aislamiento térmico ni acústico adecuado para el tipo de uso del espacio.
