| | <b>REGISTRO FOTOGRÁFICO INT-56:00</b> | | <br><b>BIENESTAR FAMILIAR</b><br>REG FOTOGRAFICO INF SEMANAL |
| | <b>INSTITUTO COLOMBIANO DE BIENESTAR FAMILIAR CECILIA DE LA FUENTE DE LLERAS (ICBF)</b> | | |
| | Realizar la interventoría técnica, administrativa, financiera, jurídica y ambiental al contrato de obra cuyo objeto es: "Realizar las adecuaciones y/o reparaciones locativas requeridas en infraestructuras de propiedad del Instituto Colombiano de Bienestar Familiar (ICBF) que han sido destinadas para la atención a la Primera Infancia a nivel nacional" | | |
| | <b>CÓDIGO:</b><br>Donde | <b>PROYECTO:</b><br>SUCRE - SANTIAGO DE TOLU - CDI TOLU CRECIENDO FELICES No. 1<br><br><b>ICBF SUCRE Y CORDOBA</b><br><br>SEMANA No. 19 | |

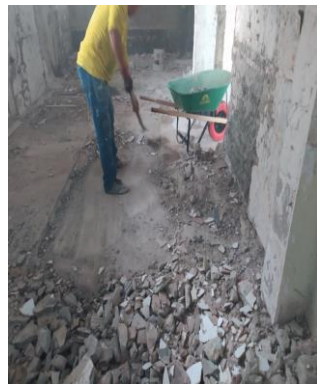
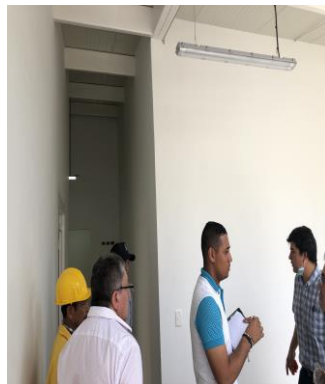
Foto No. 1

DEMOLICIONES DE COCINA / VISITA DEL SUPERVISOR TECNICO ICBF

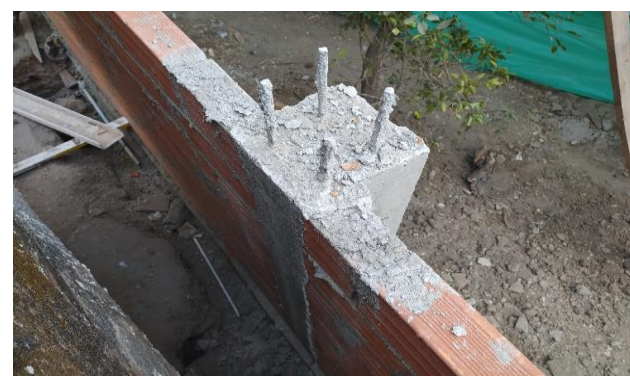
Foto No. 2

FUNDIDA COLUMNAS EN CONCRETO 3.500 PSI.

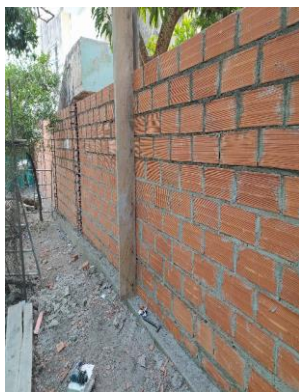
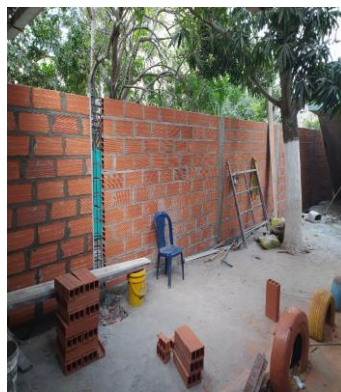
Foto No. 3

LEVANTE EN MAMPOSTERIA BLOQUE ARCILLA

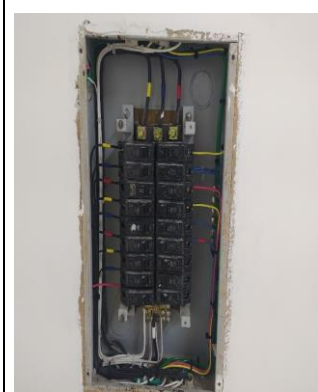
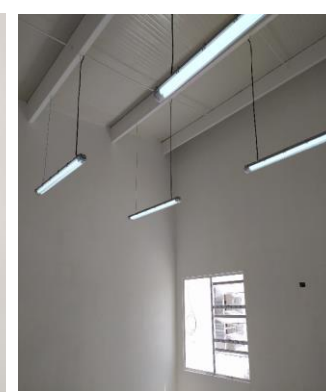
Foto No. 4

AVANCE DE LAS INSTALACIONES ELECTRICAS DEL 2DO PISO.

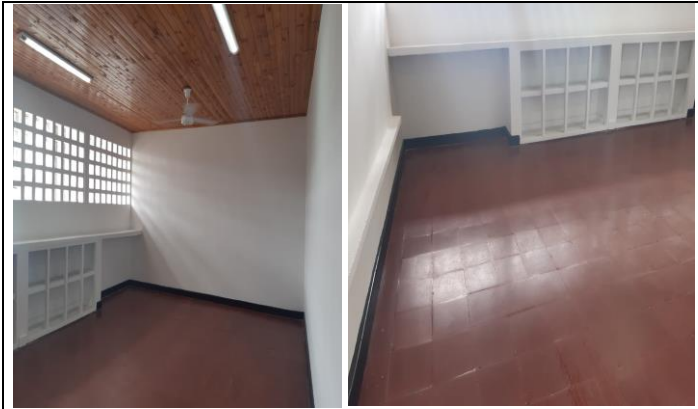
| Acabado De Pintura Viniltex De Pintuco En El Salón # 4 | Aplicación De Pintura de Esmalte Del Protector de Seguridad del Salon # 5 |

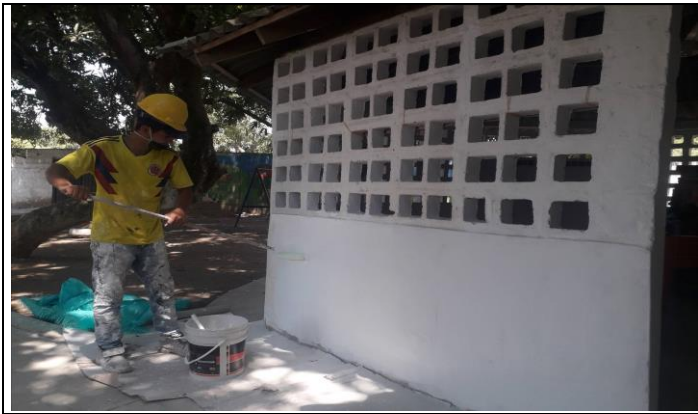
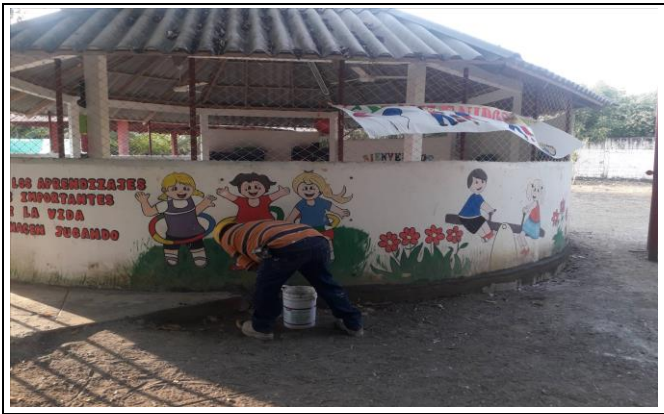
| Aplicación De Pintura De Acabado Del Aula Lúdica # 2 | Vaciado De Mortero en Media Caña Del Aula Lúdica # 1 |

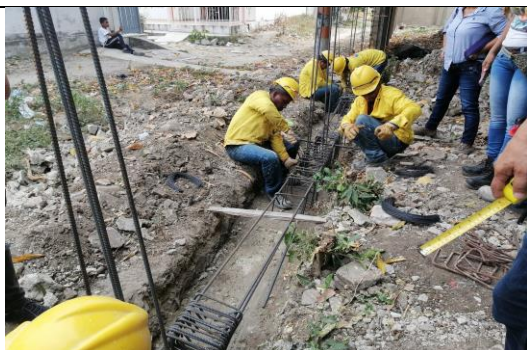
Foto No. 1

VISTA DE ARMADO DE HIERRO PARA VIGA DE CIMENTACION EN EL MURO DE CARRAMIENTO

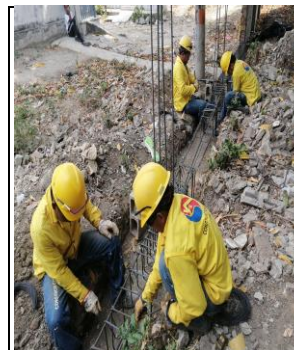
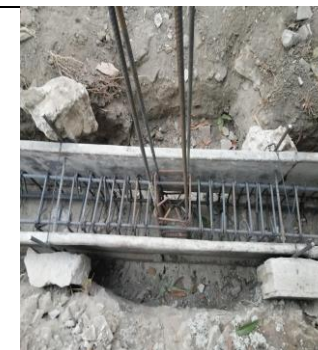
Foto No. 2

VISTA DE ARMADO DE HIERRO PARA VIGA DE CIMENTACION EN EL MURO DE CARRAMIENTO

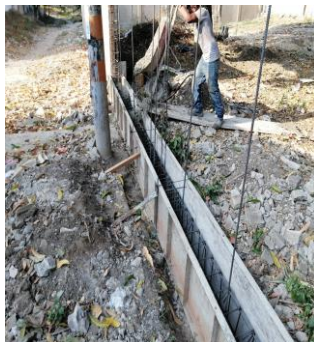
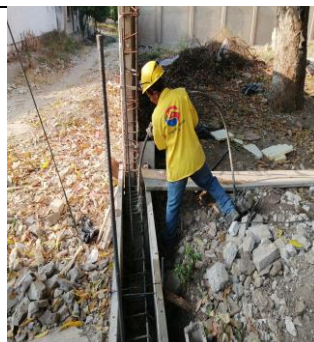
Foto No. 3

VISTA DE VACIADO DE CONCRETO PARA VIGADE CIMENTACION EN MURO DE CARRAMIENTO Y PROESO DE VIBRADO DEL MISMO

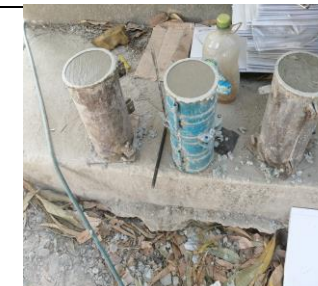
Foto No. 4

VISTA DE TOMA DE MUETRAS DE CONCRETOS VIGA DE CIMENTAION MURO DE CRRAMIENTO .

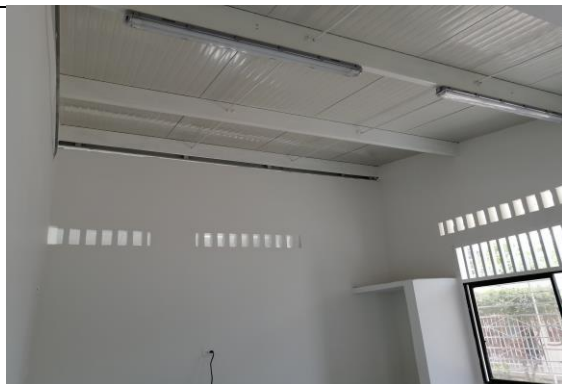
Foto No. 1

VISTA DE PINTURA E INSTALACION DE LAMPARA.

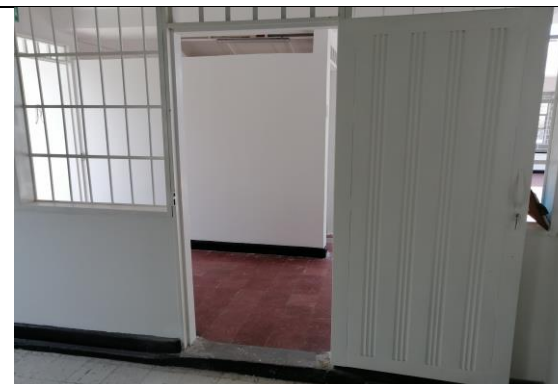
Foto No. 2

VISTA DE PINTURA EXYETIOR E INTERIOR , MANTENIMIENTO DE PUERTAS .

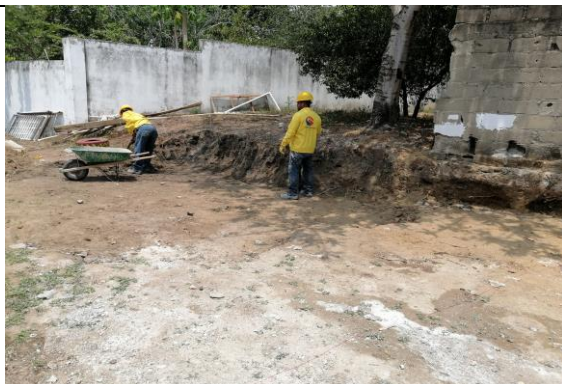
Foto No. 3

VISTADE EXCAVCION PARA CONSTRUCCION DE PARQUE INFANTIL.

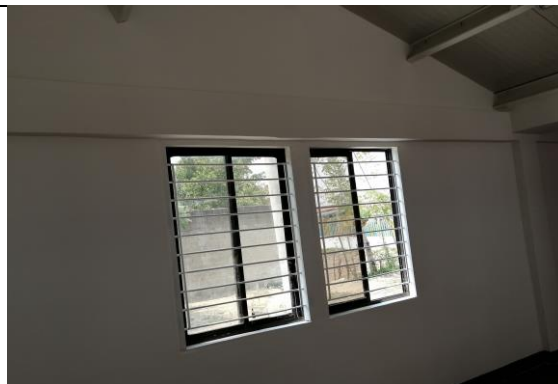
Foto No. 4

VISTA DE PINTURA INTERIOR DE AULA .

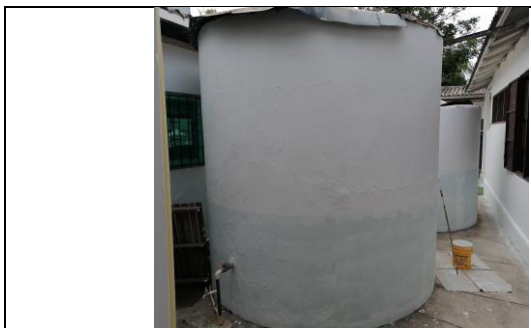
Foto No. 1

VISTA PINTURA EXTERIOR EN EL PATIO TANQUE DE ALMACENAMIENTO Y MUROS .

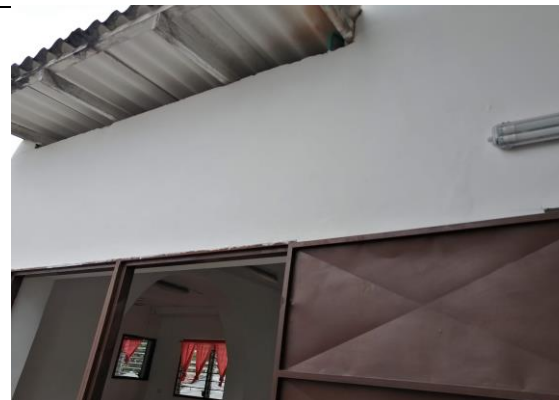
Foto No. 2

VISTA DE PINTURA EXTERIOR PATIO .

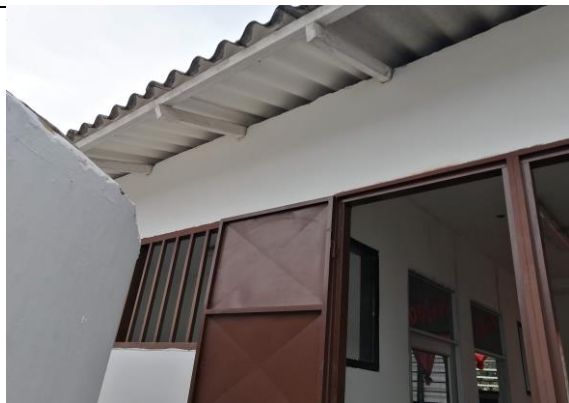
Foto No. 3

VISTA DE PINTURA EXTERIOR PATIO .

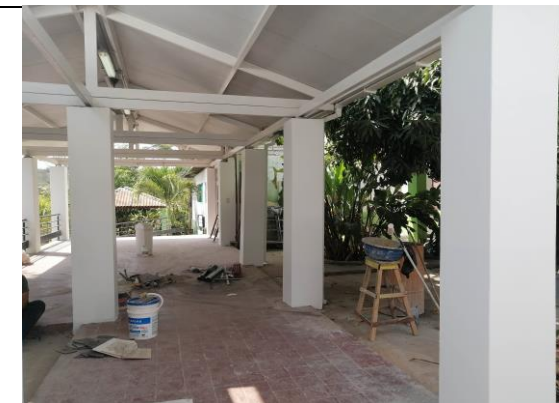
Foto No. 4

VIISTA DE PINTURA EXTERIOR COLUMNAS Y CBIERTAS COMEDOR ANTIGUO

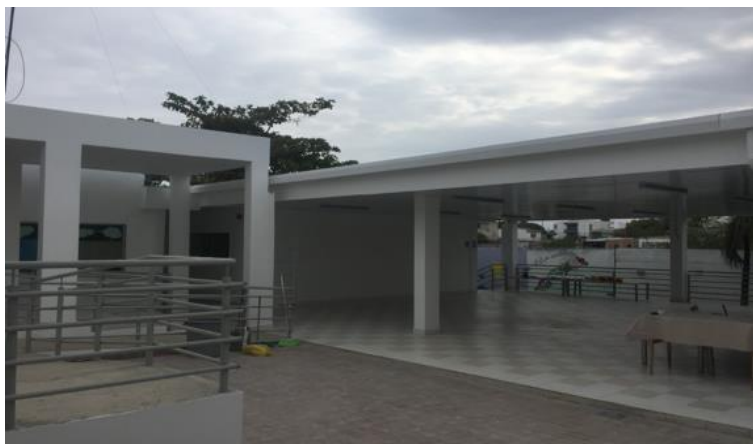
Foto No. 1

FRENTE DE OBRA SIN REACTIVACION DE OBRAS ADICIONALES.

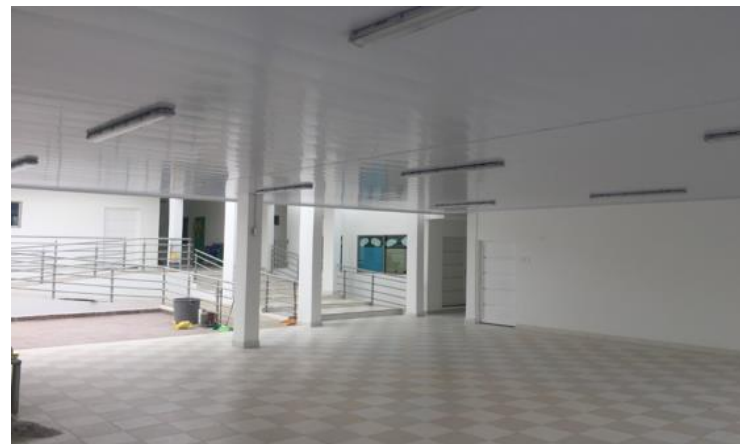
Foto No. 2

FRENTE DE OBRA SIN REACTIVACION DE OBRAS ADICIONALES.

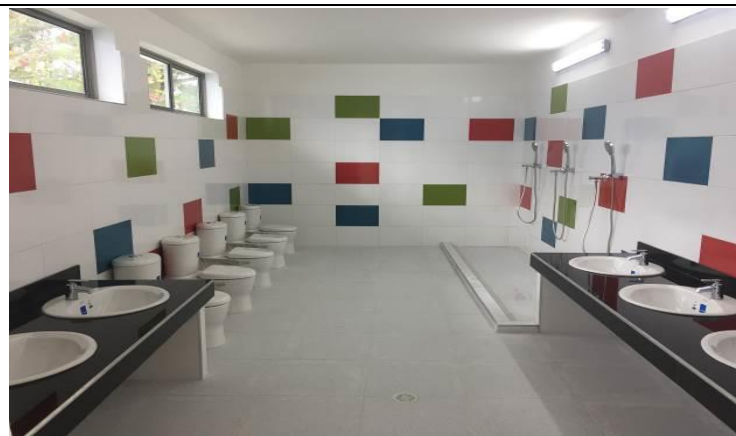
Foto No. 3

BATERIA SANITARIA INTERVENIDA

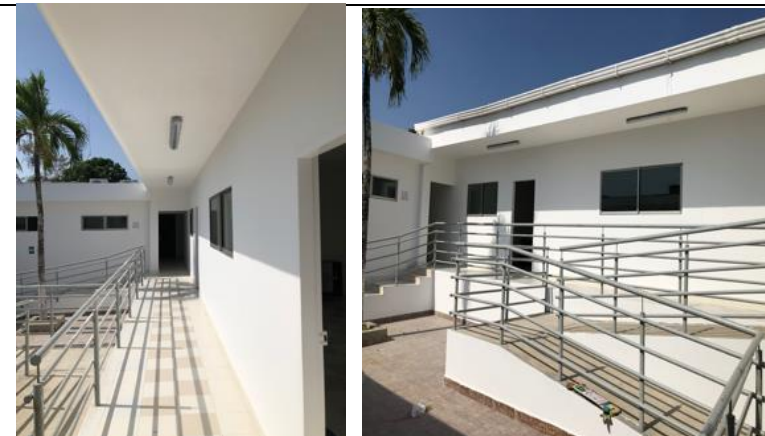
Foto No.4

Zonas intervenidas pintura

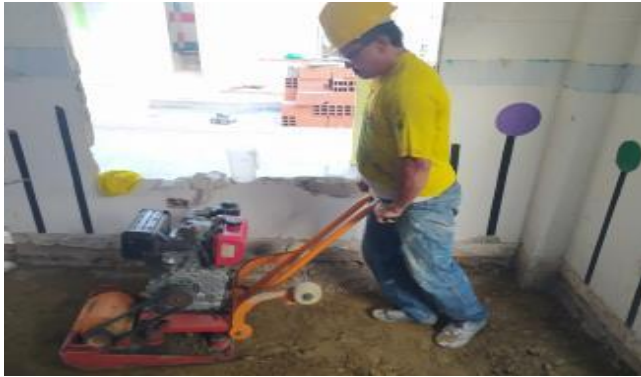
Foto No. 1

RELLENO Y COMPACTACION DEL AREA DE LA COCINA.

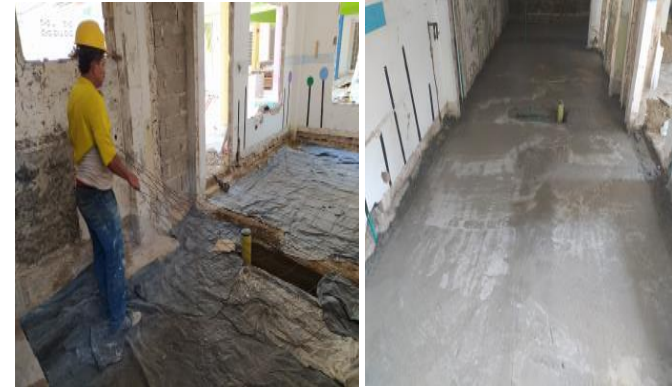
Foto No. 2

FUNDIDA DE PLACA DE PISO DEL AREA DE LA COCINA.

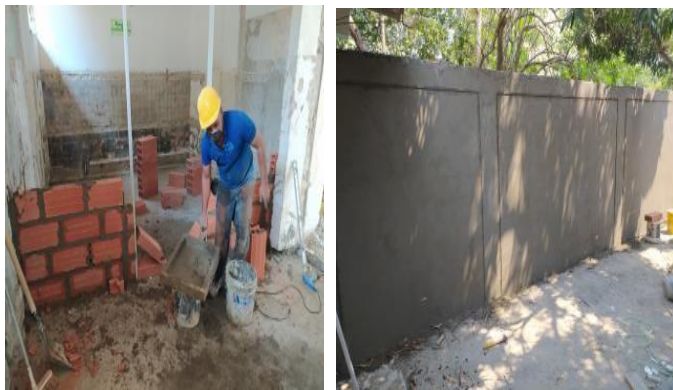
Foto No. 3

LEVANTE EN MAMPOSTERIA DEL AREA DE COCINA Y PAÑETE DE MURO DE CERRAMIENTO PERIMETRAL .

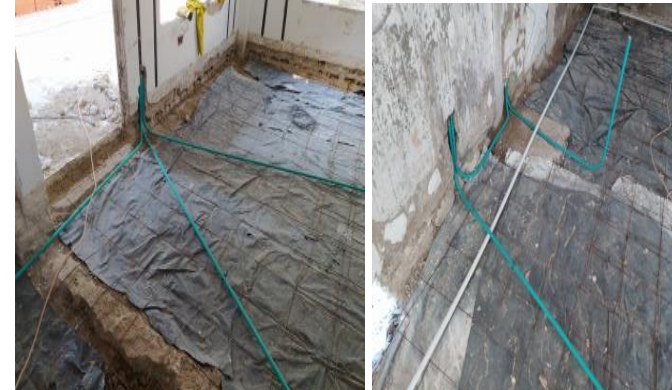
Foto No. 4

AVANCE DE LAS INSTALCIONES ELECTRICAS DE LA ZONA DE LA COCINA

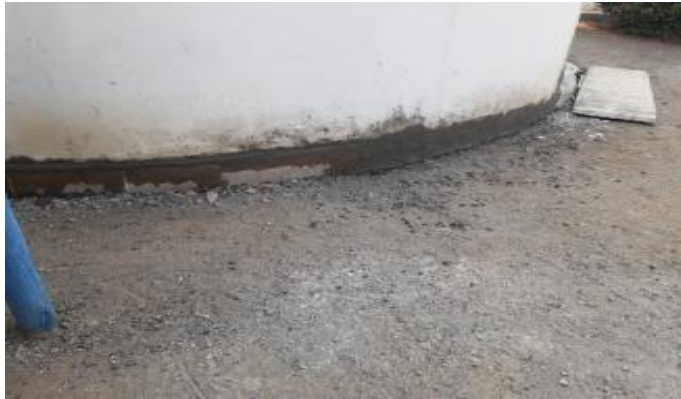
Foto No. 1

Resanes y lijado de muros exteriores Kioskos y fachada.

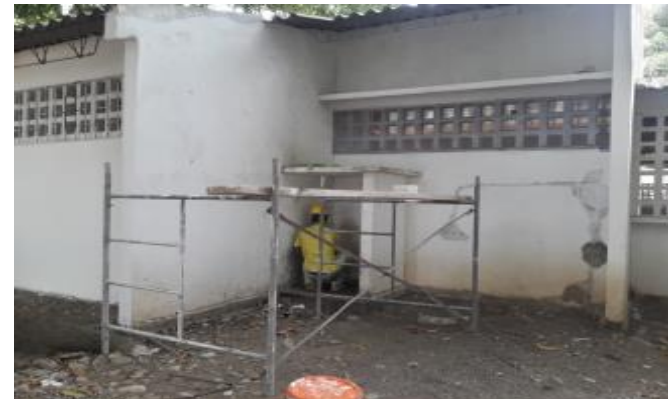
Foto No. 2

Resanes y lijado de muros exteriores Kioskos y fachada.

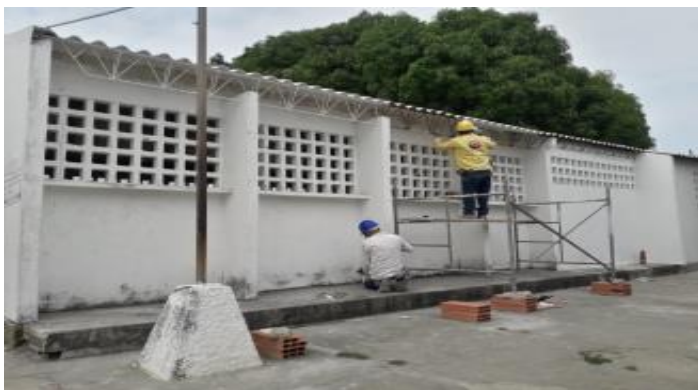
Foto No. 3

Aplicación de pintura exterior Koraza o similar.

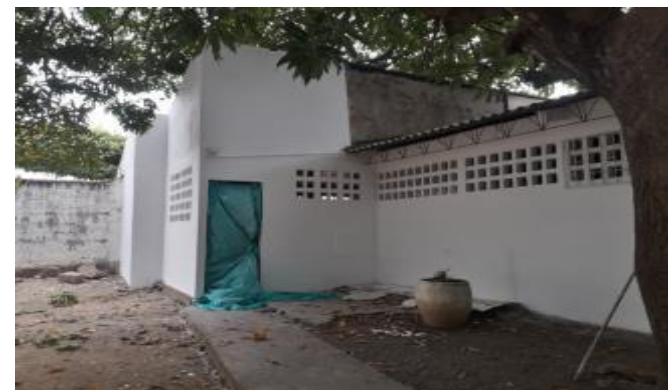
Foto No. 4

Aplicación de pintura exterior Koraza o similar.

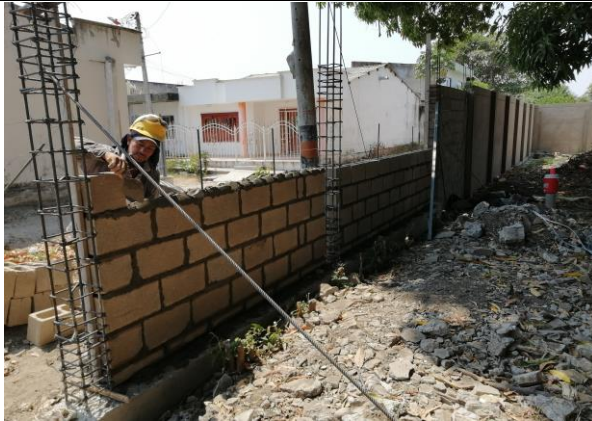
Foto No. 1

VSITA DE LENATE DE MUROS EN BLOQUE ESTRUCTURAL PARA MURO DE CERRAMIENTO .

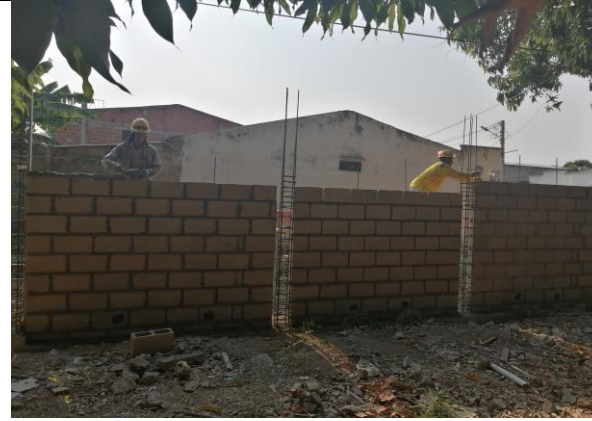
Foto No. 2

VSITA DE LENATE DE MUROS EN BLOQUE ESTRUCTURAL PARA MURO DE CERRAMIENTO .

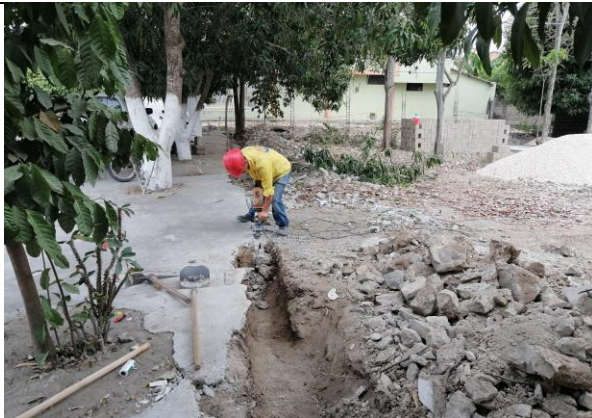
Foto No. 3

VISTA DE DEMULICON DE CONCRETO CICLOPEO

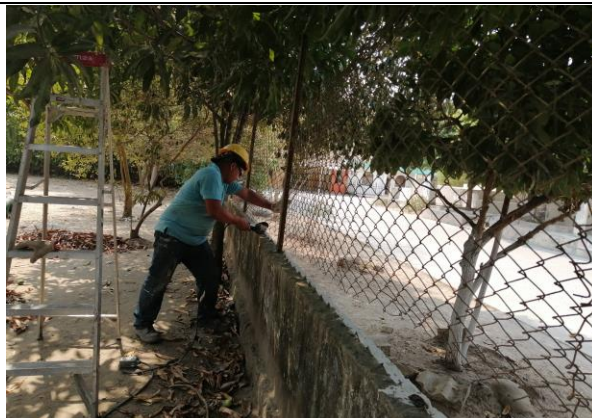
Foto No. 4

VISTA DE DESMONTE DE MALLA ESLABONADA.

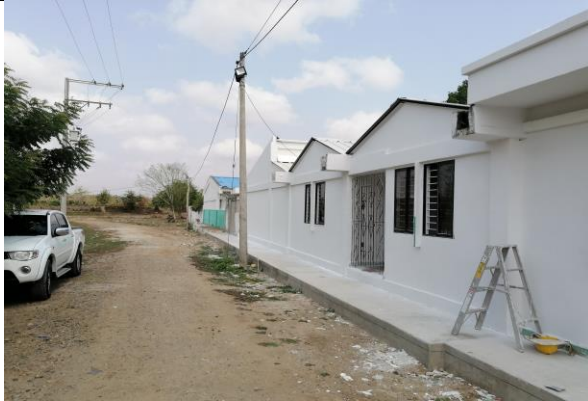
Foto No. 1

VISTA DE ESTUCO DE FACHADA LATERAL.

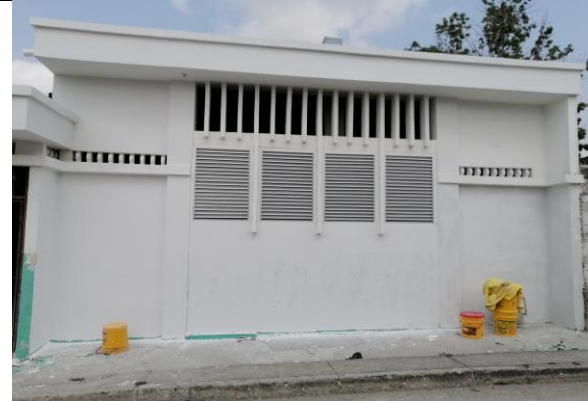
Foto No. 2

VISTA DE ESTUCO DE FACHADA PRINCIPAL

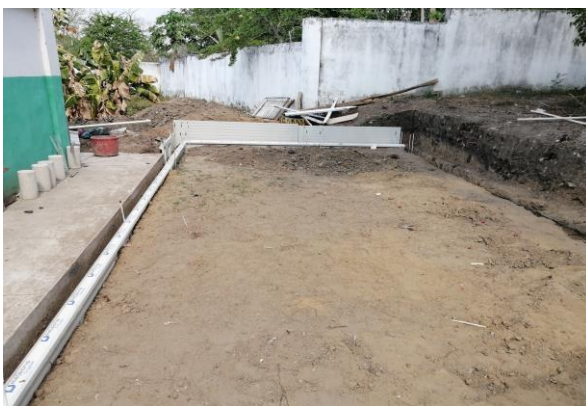
Foto No. 3

VISTA DE ARMADO DE BORDILLO PARA PSOTERIOR VACIADO DE CONCRETO

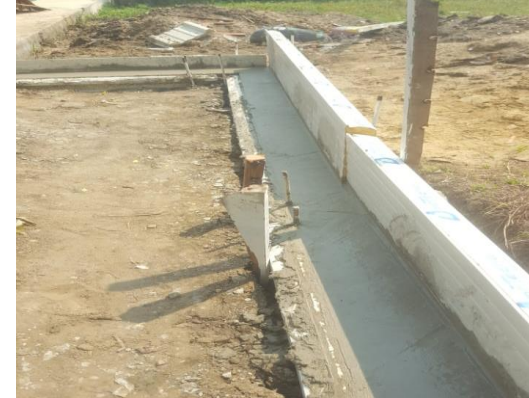
Foto No. 4

VISTA DE VACIADO DE CONCRETO DE BORDILLO PARA CONSTRUCCION DE PARQUE .

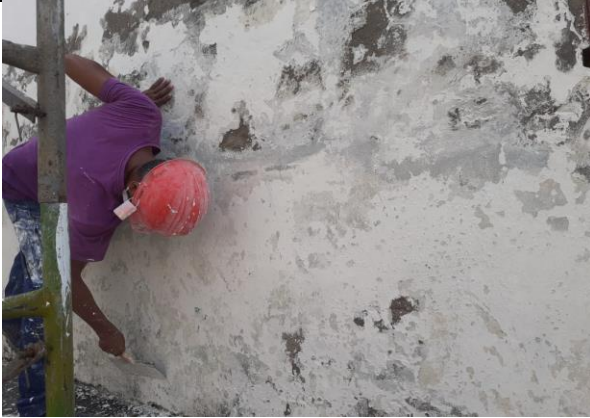
Foto No. 1

VISTA DE RASPADO DE PINTURA EN MURO EXTERIOR .

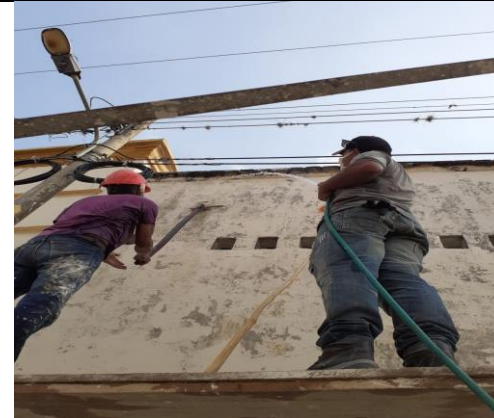
Foto No. 2

VISTA DE RASPADO Y LAVADO DE PINTURA EN MURO EXTERIOR.

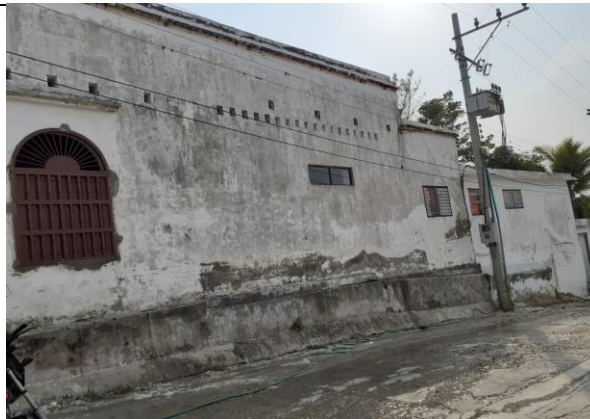
Foto No. 3

VISTA DE RASPADO DE PINTURA EN MURO EXTERIOR .

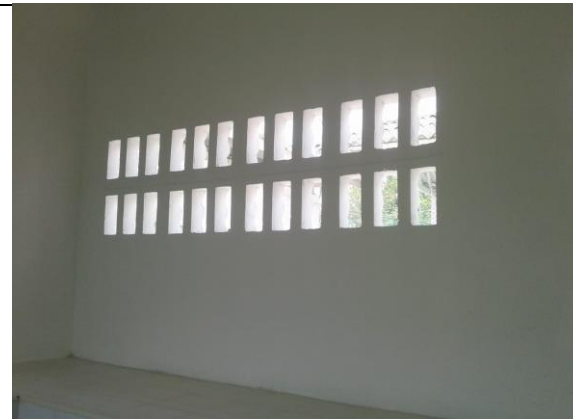
Foto No. 4

VISTA DE ESTCUO EN MUROS DE COCIAN EXISTENTE.
