## **INFORME DE SUBSANACIÓN DE FALLAS PRESENTADAS EN EL TRAMO INTERVENIDO**

REFERENCIA: CONTRATO C-MS-MC-010-2025, CUYO OBJETO ES: AMPLIACION DEL SISTEMA DE ALCANTARILLADO SANITARIO EN EL TRAMO COMPRENDIDO ENTRE LA CALLE 2a Y LA CARRERA 3a, DEL MUNICIPIO DE SOMONDOCO BOYACÁ, EN CUMPLIMIENTO DE LAS METAS DEL PLAN DE DESARROLLO TODO PUEDE SER MEJOR 2024 – 2027

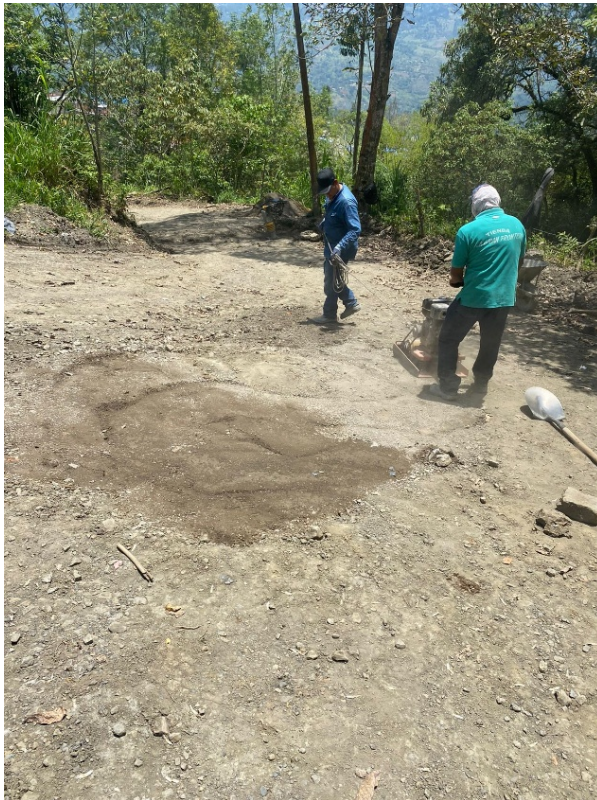
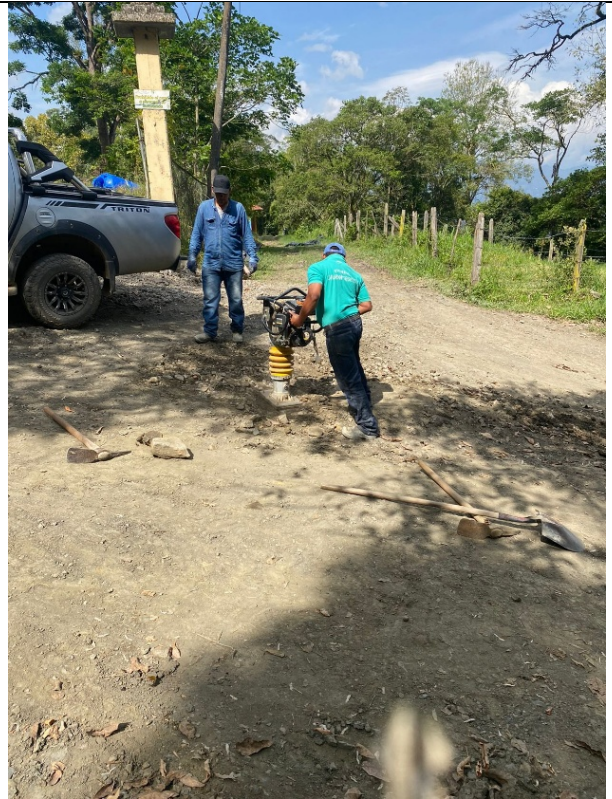
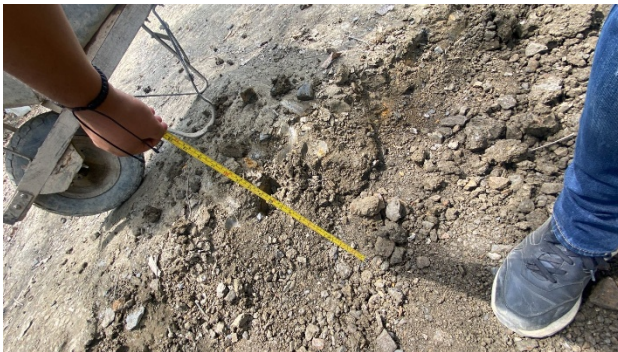
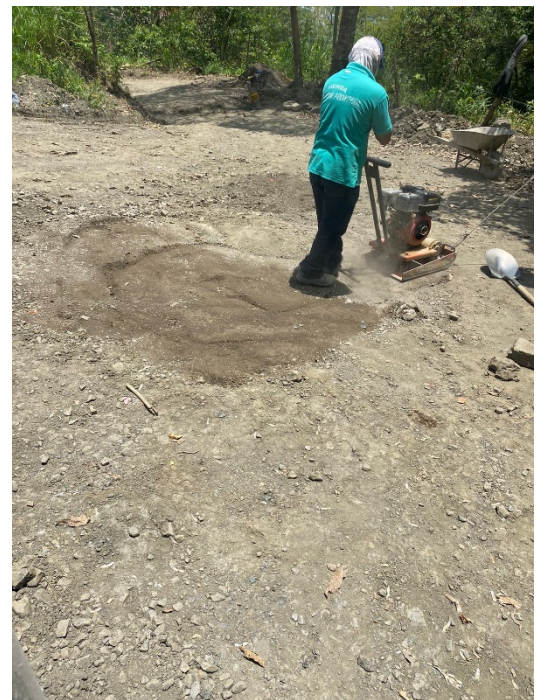
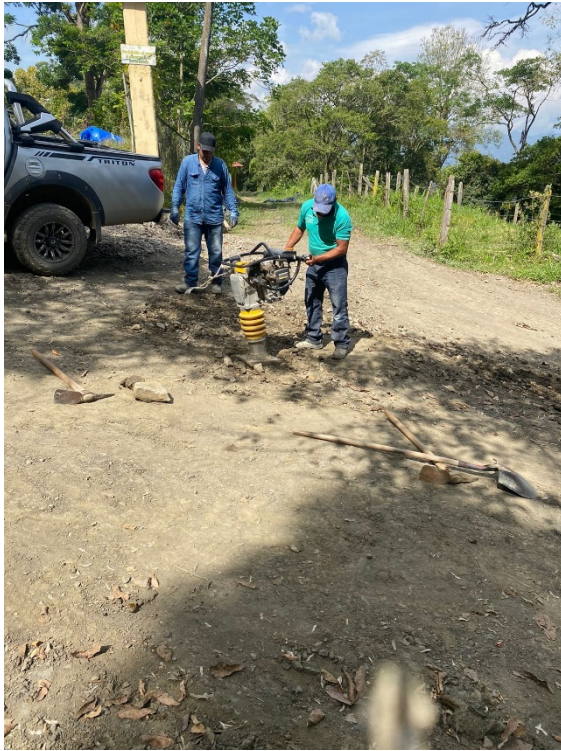
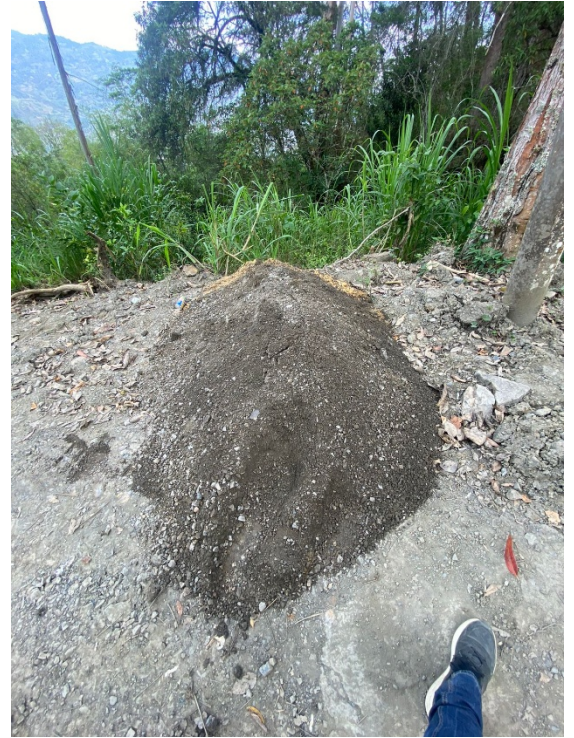
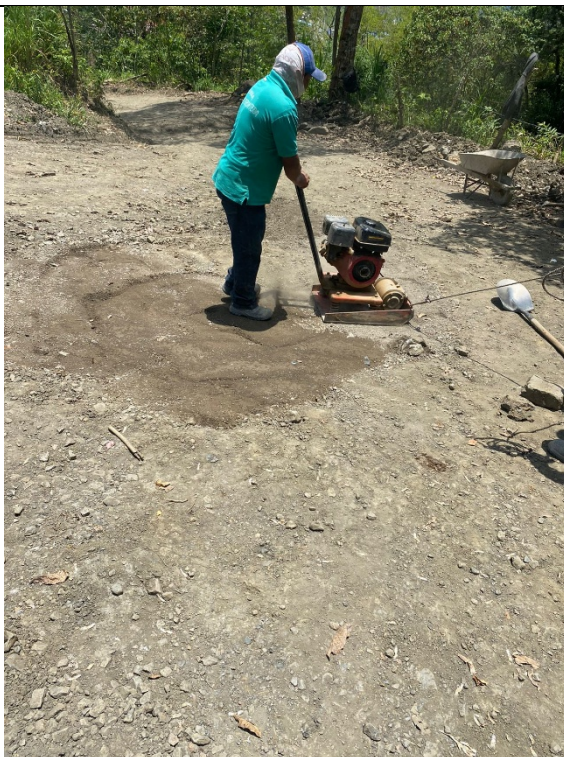
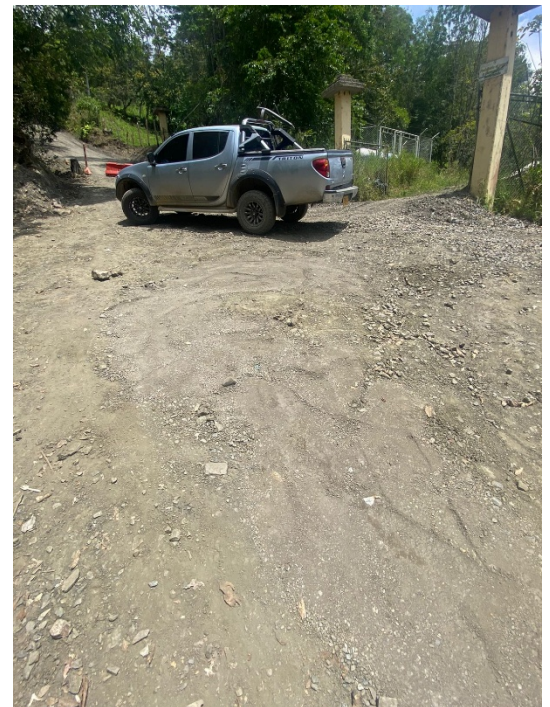
### 1. POZO CERCANO A LA ENTRADA DE LA PTAP

El día martes 15 de abril de 2025, fecha de programación de actividades, se realiza las subsanaciones requeridas por parte de la Entidad. Inicialmente, se identifican los puntos de afectación; luego, se realiza retiro del material en condición de saturación, este correspondió a 30cm de espesor, en cada uno de los puntos de falla.

Con este retiro, se procede a realizar la actividad de “SUMINISTRO, TRANSPORTE, COLOCACIÓN, HUMEDECIMIENTO, EXTENSIÓN Y COMPACTACIÓN DE MATERIAL SELECCIONADO DE SUBBASE GRANULAR”; destacando que la actividad de compactación se realizó con rana y canguro cada 10 cm en un total de 3 capas, para alcanzar una compactación optima, respectivamente. Las actividades realizadas en cada uno de los puntos de afectación se muestran en la sección de EVIDENCIAS FOTOGRÁFICAS.
