| <br><b>GOBERNACION DE ANTIOQUIA</b><br>REPUBLICA DE COLOMBIA | <b>INFORME ASESORÍA O ASISTENCIA TÉCNICA</b> | Código: FO-M4-P3-018 |

| <b>Acciones para la intervención con Asesoría o Asistencia Técnica</b> | Visita de asesoría técnica con el propósito de evaluar el escenario de riesgo en la Institución Educativa Los Ángeles de la vereda La Estación, zona rural del Municipio de Angelópolis, Antioquia | | | |

| <br>GOBERNACIÓN DE ANTIOQUIA | <b>INFORME DE VISITA<br/>INFRAESTRUCTURA Y/O<br/>SERVICIOS PUBLICOS</b> | Código: FO-M2-P11-043 |

| INFORMACIÓN ADICIONAL DE UBICACIÓN: (cuando aplique) | Institución Educativa Los Ángeles |

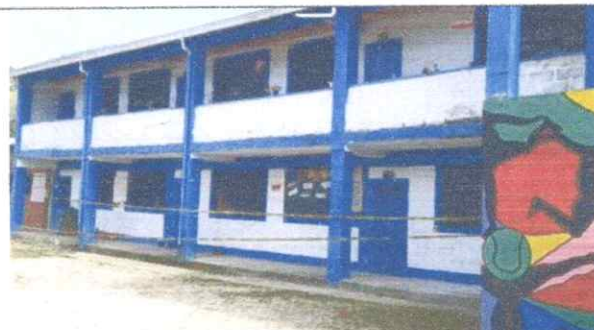
Imagen 2: panorámica del bloque 1 donde se observan afectaciones a elementos estructurales y no estructurales.

- ✓ Mantener evacuada la totalidad de la sede de la I.E. Los Ángeles por el alto riesgo de colapso del Bloque 1 y los riesgos que esto genera sobre el resto de los componentes de dicha infraestructura.

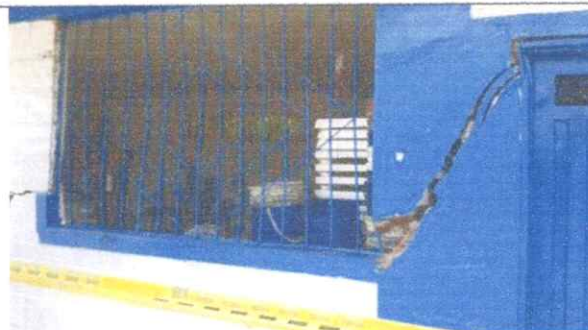
Imagen 3: afectación en muros ventana y puerta de uno de los salones del primer piso.

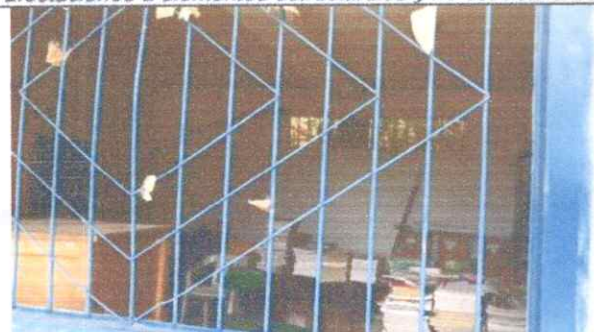
Imagen 4 y 5: afectación de uno de los salones, donde aún ingresan personas ocasionalmente

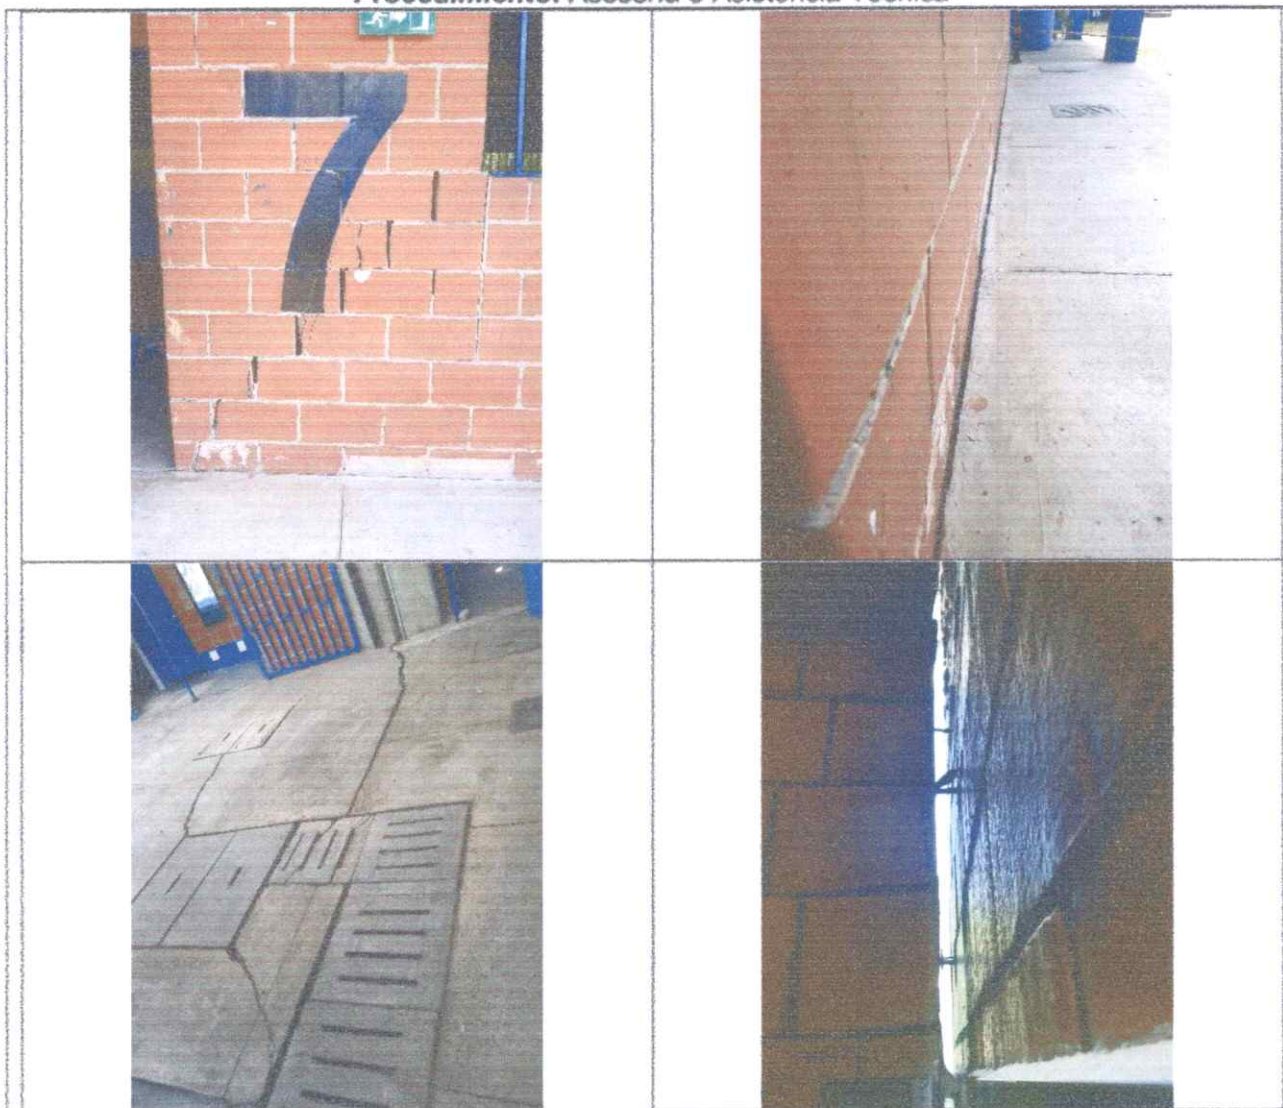
En la esquina de la "L" se observan grietas con aberturas centimétricas en la losa del piso, separación de las unidades dos y tres y afectaciones en las unidades sanitarias, especialmente en la cerámica del enchape. Igualmente en el segundo nivel de la sección 3 en el salón bajo la losa que sostiene los tanques de agua, se observa pandeo de la losa y una gran afectación por humedad por empozamiento de aguas lluvias y/o de fugas de los tanques de agua, ya que se evidenció goteo continuo, pese a la ausencia de precipitación en los últimos días, no se tuvo acceso a esta zona, pero desde el exterior se aprecian dos tanques de aproximadamente 1.000 litros cada uno dispuestos linealmente en la parte media de la losa.

*Imagen 6 a 9: algunas de las afectaciones observadas en el nuevo bloque 2, que remplazó al demolido en 2014.*

- ✓ Las afectaciones del nuevo Bloque 2 se dan sobre elementos no estructurales, razón por la cual no se percibe, por el momento, un riesgo medio o alto de colapso de toda la estructura, pero sí de algunos ladrillos o porciones de los muros averiados, lo que podría impactar a los estudiantes expuestos, por lo que esta situación debe ser corregida en el corto plazo.

- ✓ Se percibe una afectación (pandeo) en la losa que sostiene los tanques del agua en la unidad estructural 3 del nuevo Bloque 2, razón por la cual se debe realizar una evaluación detallada del estado de la losa para determinar su capacidad para soportar el peso de ambos elementos.

- ✓ De ser demolido el Bloque 1, es posible utilizar el Bloque 2 a partir de la unidad estructural 2, **SI Y SOLO SI**, se mantenga en el tiempo un estricto seguimiento a su situación patológica, se realice un diagnóstico del estado de las redes de acueducto y alcantarillado para detectar posibles fugas y repararlas y, se determine y certifique con certeza, la estabilidad de la losa de los tanques de almacenamiento de agua, en la unidad estructural 3, solucionando los inconvenientes de filtraciones de agua que hoy presenta.

4. Desmontar las paredes de los salones 6 y 7 que presenten fisuras, grietas o adobes deteriorados y remplazarlos por cerramientos temporales livianos. Una vez realizado esto, evaluar la posibilidad de utilizar estos espacios (especialmente el salón 7) para usos más efímeros diferentes a salón de clases, por ejemplo: el comedor estudiantil, la sala de profesores, la bodega de materiales pedagógicos, entre otras posibilidades. El aula 5 podría ser utilizada normalmente, en este contexto.

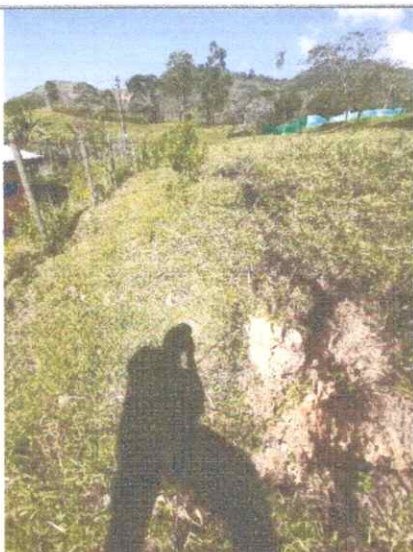
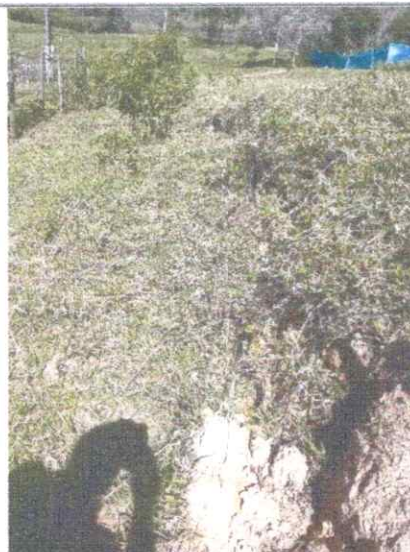
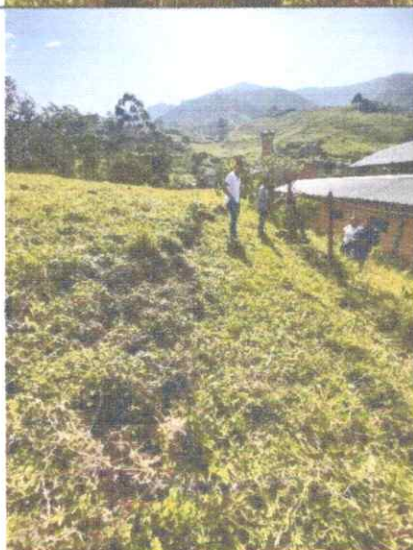
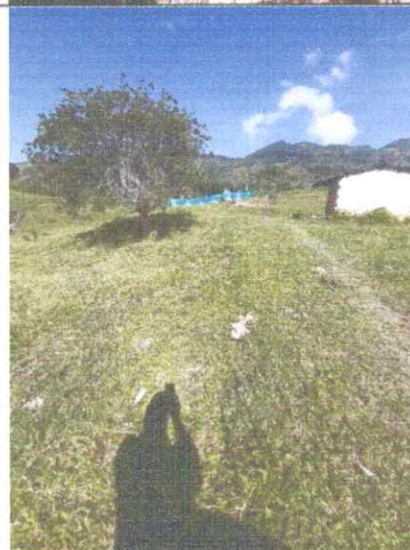
Se observan grietas de tensión en el terreno, desprendimientos diversos de la cara inferior del talud, escalonamiento del terreno por hundimiento del suelo, inclinación de elementos del cerramiento, exfiltración y empozamiento de agua en la parte inferior del talud, donde se encuentra ubicado el bloque 2.

Además de lo anterior se observa un sistema de recolección de aguas lluvias con varias deficiencias; los bajantes descargan el agua sobre el andén, todos en el lugar donde están las juntas de sus losas, apreciándose humedad en ellas y la pared con proliferación de moho, musgo y hongos en estos puntos, debido a la acumulación y posterior filtración del agua, pues el empuje del suelo invirtió la inclinación del andén hacia la pared, impidiendo que el agua que cae por los bajantes desagüe en la cuneta de drenaje. Así mismo se evidencian cunetas perimetrales de drenaje en total estado de abandono, por lo cual no evacúan el agua ya que no puede correr por la presencia de tierra y vegetación que las invadieron, y en algunos tramos contrapendiente, lo que favorece el empozamiento y posterior filtración por sus grietas.

Imagen 10 a 13: evidencias de inestabilidad (grietas y hundimientos), en el terreno en la parte posterior a la I.E.

1. Mejorar todos los sistemas de recolección de aguas lluvias y de escorrentía de la sede (Bloque 2 y placa deportiva), dotándolas de canoas, bajantes, cunetas de drenaje (o

2. Recuperación del drenaje perimetral de la sede reconstruyendo, o construyendo donde haga falta, cunetas de captación y conducción del agua, sumideros y disposición al alcantarillado de la zona.

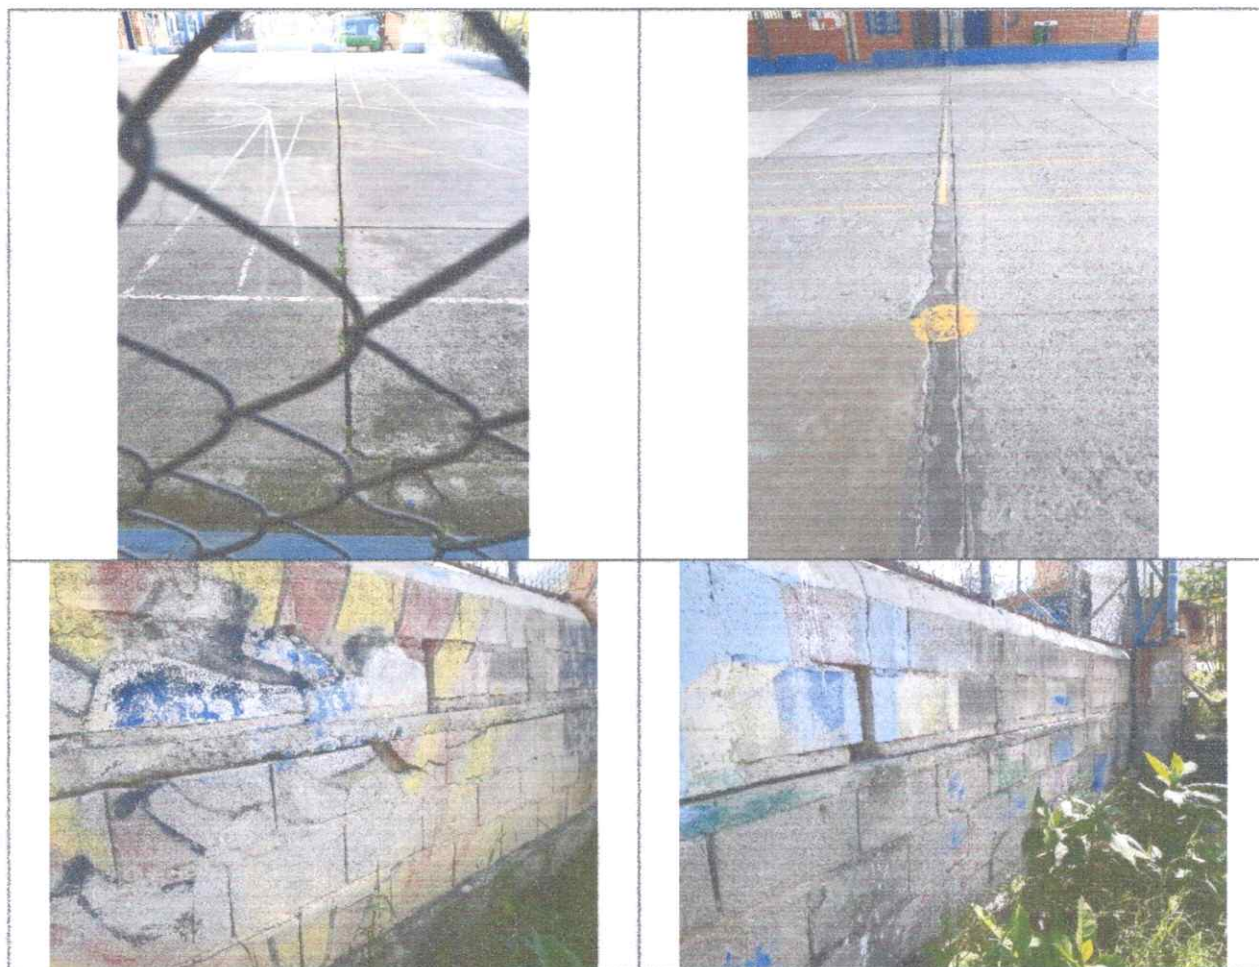
Finalmente se inspecciona la placa polideportiva de la I.E. la cual presenta agrietamiento, separación, inclinación y/o hundimiento de losas, agrietamiento de muros de cerramiento y separación de juntas entre columnas que sostienen la cercha metálica y el muro que confina el suelo, en la parte externa Frontal de la edificación. La estructura de la cercha que sostiene el techo no muestra ningún tipo de afectación, aunque el sistema de recolección de aguas lluvias, se encuentra totalmente averiado tanto en las canoas como en los bajantes.

El muro que confina el suelo sobre el cual está la losa de la placa deportiva, de unos dos metros de altura, se encuentra reventado, inclinado y deformado, sin embargo, la vía y sus cunetas ubicada en cota inferior a escasos tres metros de la base del muro, no muestran ninguna evidencia de inestabilidad en el suelo de sustentación

Imagen 10 a 13: evidencias de inestabilidad (grietas y deformaciones), en losa y muros de la placa deportiva de la I.E.

- ✓ No se perciben daños o deformaciones en la cercha metálica de la placa deportiva, aunque los daños en el cerramiento y las losas del piso son significativos. Esto se debe probablemente a que la estructura metálica se soporta sobre columnas cimentadas a mayor profundidad en el terreno, independientes del resto de la placa y estas aún no han sido impactadas por el movimiento del suelo, sin embargo, se debe realizar un monitoreo constante del estado de dicha estructura.
