OFICIO No. 34

Ref.: observaciones a verificación de estufas construidas y otros

Teniendo en cuenta la programación de actividades proporcionada por la Asociación Asopagua y la relación de los beneficiarios con estufas construidas correspondiente al contrato 084 de 2023, esta interventoría realizó visitas de campo para llevar un seguimiento técnico a las labores que ha venido realizando el contratista.

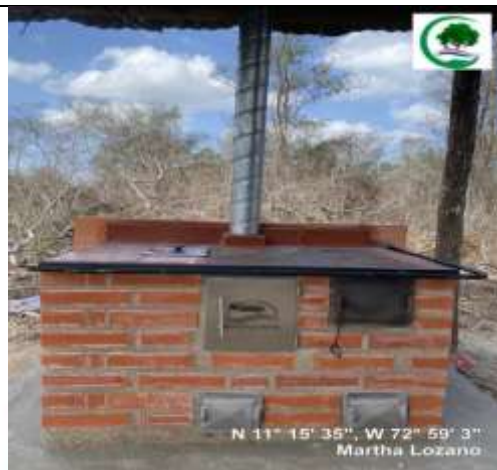
**Martha Lozano**

1. En el predio de la señora Martha Lozano, el contratista realizó la construcción de una estufa ecoeficiente, dicho predio no cuenta con vivienda construida ni evidencia de que esta sea habitada. Por ende, esta interventoría no podrá recibir dicha estufa teniendo en cuenta que las Estufas Ecoeficientes para leña deben construirse de acuerdo al diseño planteado en las especificaciones técnicas y deben contener como mínimo los siguientes requisitos:

- **Adecuaciones Preexistentes** en el inciso 3 *Donde se ubicará la Estufa Ecoeficiente deberá tener un muro en mampostería posterior a la Estufa y deberá tener una cubierta de protección cuando se proyecte por fuera de la vivienda.*

- **Especificaciones Constructivas Estufa Ecoeficiente**, en el inciso 1 establece que *...” La Estufa Ecoeficiente para leña debe ser construida preferiblemente dentro de la vivienda, ubicada en un rincón y/o donde lo especifique el propietario de la vivienda, cumpliendo con las adecuaciones preexistentes anteriormente expuestas; adosándose contra el muro de mampostería y que cuente con las mejores condiciones para la funcionalidad de la obra”.*

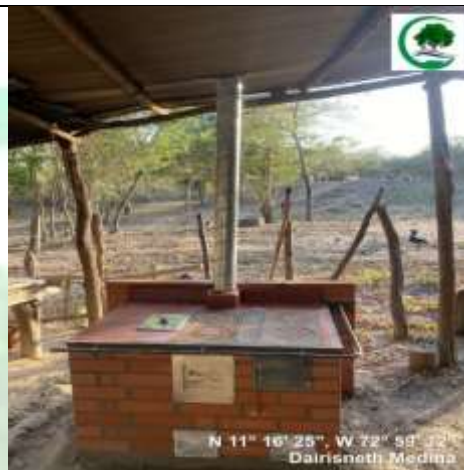
**Dailisneth Medina**

4. En las visitas realizadas se encontraron estufas en predios donde el nombre del propietario mencionado por el oficial de obra que realizó el acompañamiento no coincide con ninguno de los beneficiarios, como es el caso de la señora Daislineth Medina Joiro en la vereda Matitas, Wilfredo Castro y Daviana Mejia en la vereda El Ebanal, por lo tanto, se le solicita al contratista esclarecer esta situación para corregir dicha discrepancia.

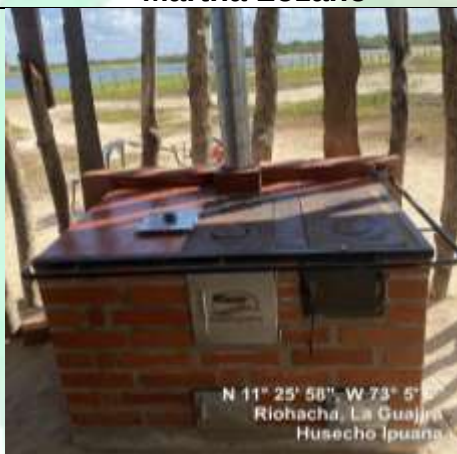
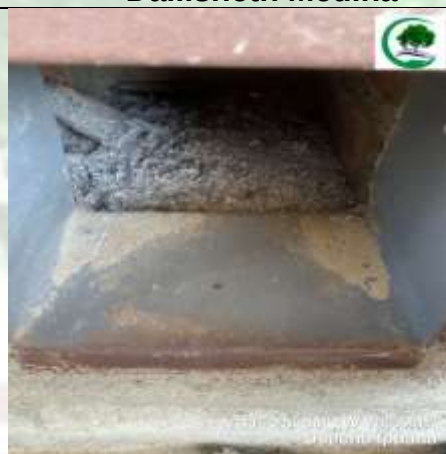
**Husecho Ipuana**

2. En la primera visita se le realizó algunas observaciones al oficial de obra de la empresa contratista en cuanto a la estufa ecológica del beneficiario Husecho Ipuana, puesto que, el piso del cenicero no se encuentra a nivel del marco para realizar la limpieza de la estufa, quien se comprometió a corregir al día siguiente, sin embargo, hasta la fecha no se ha visto evidencia que se hayan realizado dichas correcciones.

5. Durante las visitas se ha evidenciado que los beneficiarios al momento de la entrega de la estufa ecológica no ha recibido la capacitación correspondiente sobre el uso y mantenimiento de la estufa ecológica, lo que podría afectar la seguridad y eficiencia de las mismas, tal es el caso del señor Husecho Ipuana que tan solo dos días de la construcción hizo uso de ella tal y como se muestran en las evidencias fotográficas.

Finalmente, esta interventoría solicita a la Asociación Asopagua iniciar con las capacitaciones con los beneficiarios y enviar a esta interventoría la programación y metodología que emplearán para ejecutar esta actividad, de esta manera poder corregir las situaciones que se han venido presentando con el uso de las estufas.

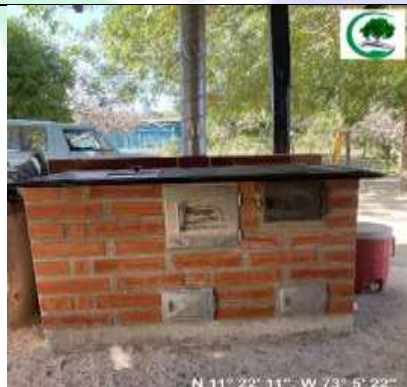
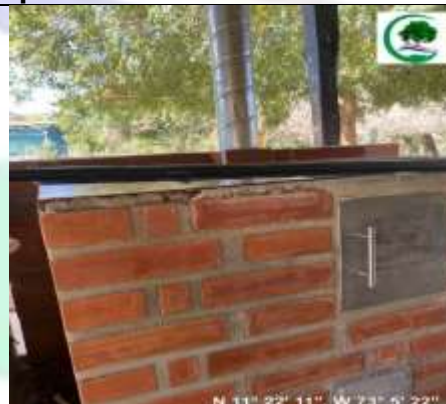
**Jhon Fredis Benjumea**

3. El marco protector de la estufa ecológica del beneficiario Jhon Fredis Benjumea se encuentra levantado de la base, puesto que no cuenta con los tornillos y clavos que lo sostienen. Por otro lado en el predio del señor William Ospino se encuentra la estufa ya construida en su totalidad, pero el techo está demasiado deteriorado y no cubre la totalidad del área en donde se encuentra la estufa.
