OFICIO No. 36

Ref.: Observaciones a verificación de estufas construidas

Teniendo en cuenta la programación de actividades proporcionada por la Asociación Asopagua y la relación de los beneficiarios con estufas construidas correspondiente al contrato 084 de 2023, esta interventoría realizó visitas de campo para llevar un seguimiento técnico a las labores que ha venido realizando el contratista.

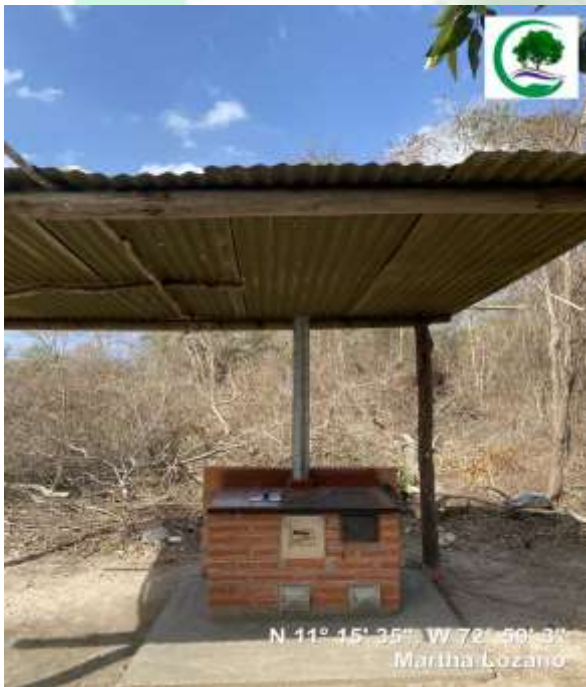
MARTHA LOZANO

| BENEFICIARIO | OBSERVACIONES A LAS ESTUFAS |
|---|---|
| Martha Lozano | Estufa construida sin vivienda |

Estas observaciones deberán ser subsanadas lo mas pronto posible, para ser aprobadas por esta interventoría. Así mismo, se le recuerda las observaciones iniciales en el oficio 34 emitido el 05 de febrero de la anualidad en curso.

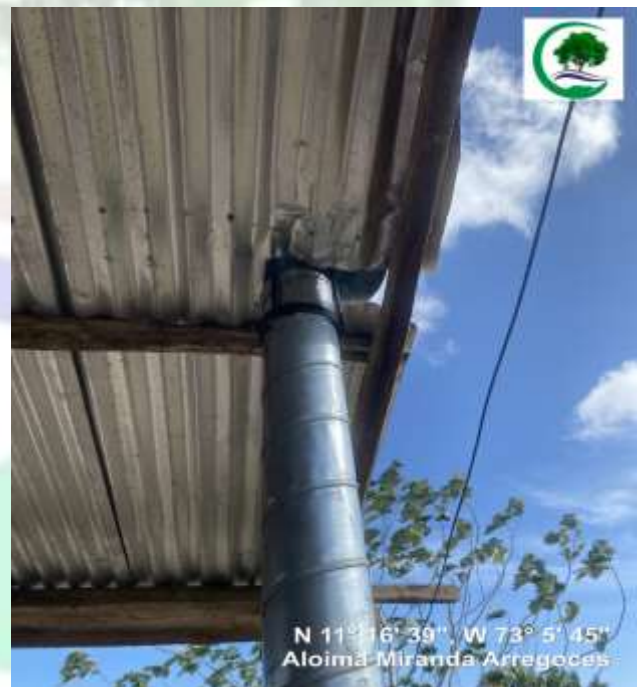
ALOIMA ARREGOCES

| BENEFICIARIO | OBSERVACIONES A LAS ESTUFAS |
|---|---|
| Aloima Miranda Arregocés | El gorro de la chimenea no sale en su totalidad por el techo |

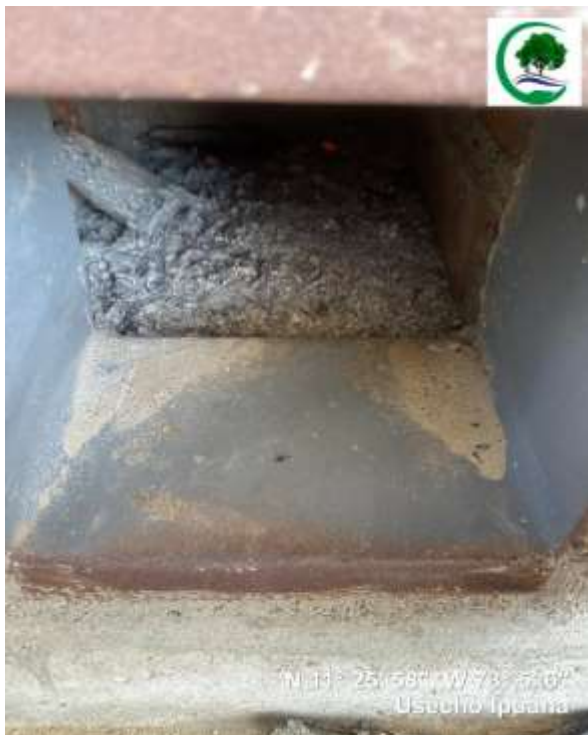
USECHO IPUANA

| BENEFICIARIO | OBSERVACIONES A LAS ESTUFAS |
|---|---|
| Usecho Ipuana | El horno se encuentra levantado y no ajusta correctamente.<br>El piso del cenicero no se encuentra a nivel para realizar la limpieza. |

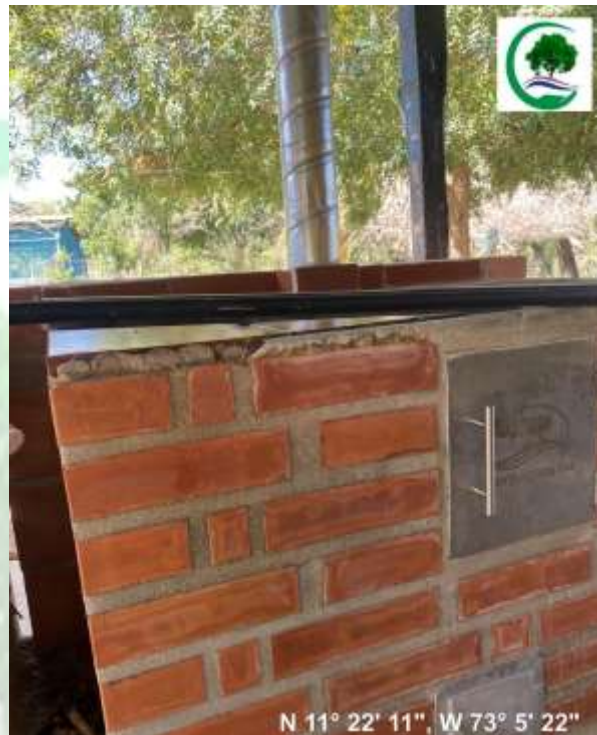
JHON BENJUMEA

| BENEFICIARIO | OBSERVACIONES A LAS ESTUFAS |
|---|---|
| Jhon Fredis Benjumea | El marco protector de la estufa se encuentra levantado de la base, no cuenta con los tornillos y clavos que la sostienen. |

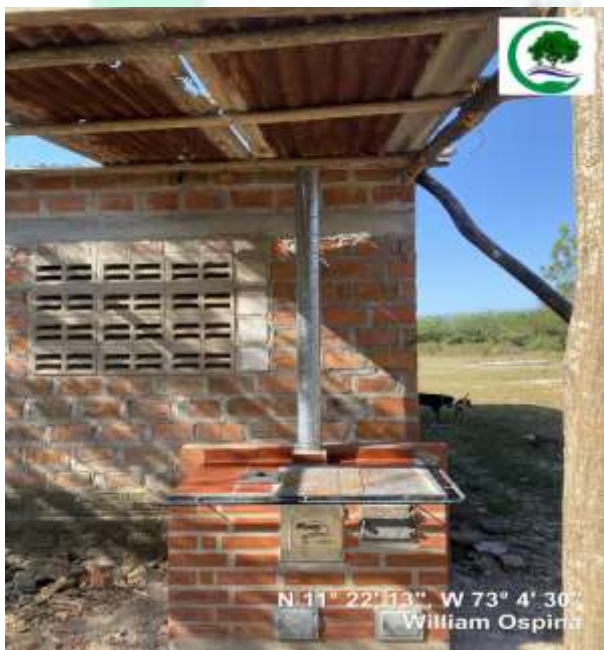
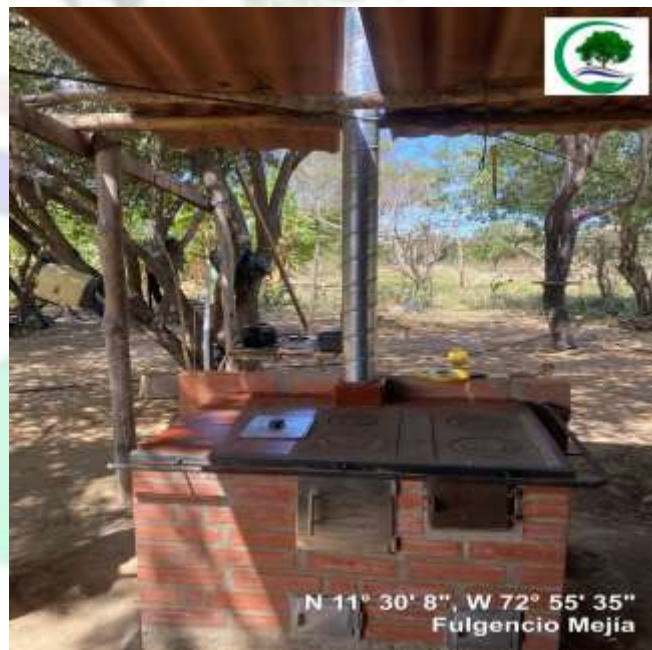
WILLIAM OSPINO

| BENEFICIARIO | OBSERVACIONES A LAS ESTUFAS |
|---|---|
| William Ospino | El techo donde se encuentra la estufa esta deteriorado |

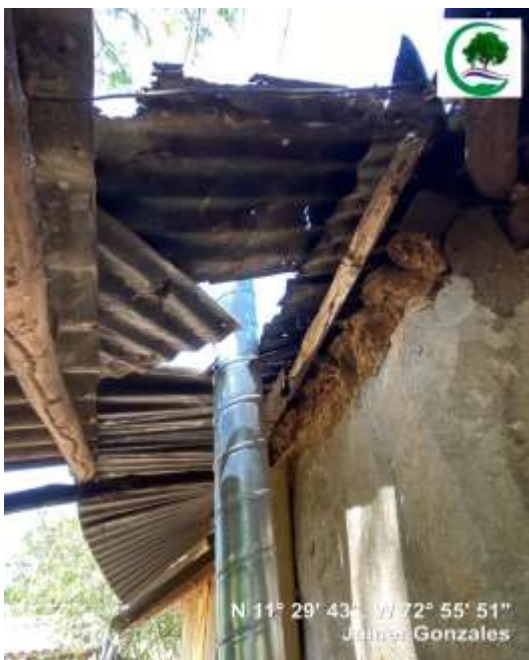
JAINER GONZALES

| BENEFICIARIO | OBSERVACIONES A LAS ESTUFAS |
|---|---|
| Jainer Gonzales | Techo deteriorado |

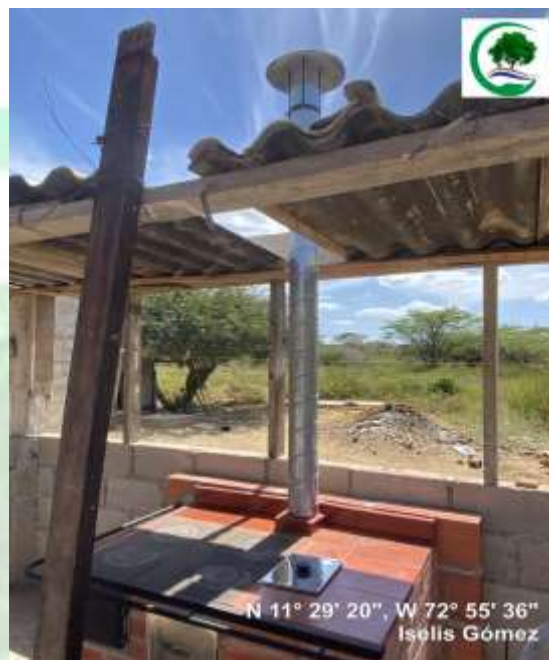
ISELIS GOMEZ

| BENEFICIARIO | OBSERVACIONES A LAS ESTUFAS |
|---|---|
| Iselis Gómez | El techo no protege completamente la estufa |

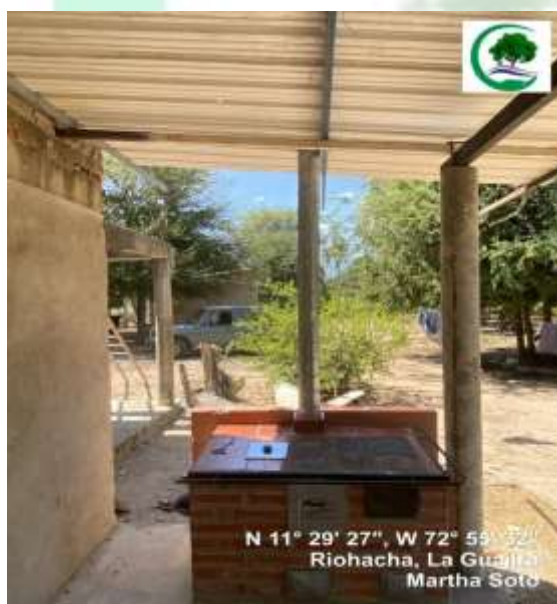
MARTHA SOTO

| BENEFICIARIO | OBSERVACIONES A LAS ESTUFAS |
|---|---|
| Martha Soto | El techo donde se encuentra la estufa es de lámina de plástico |

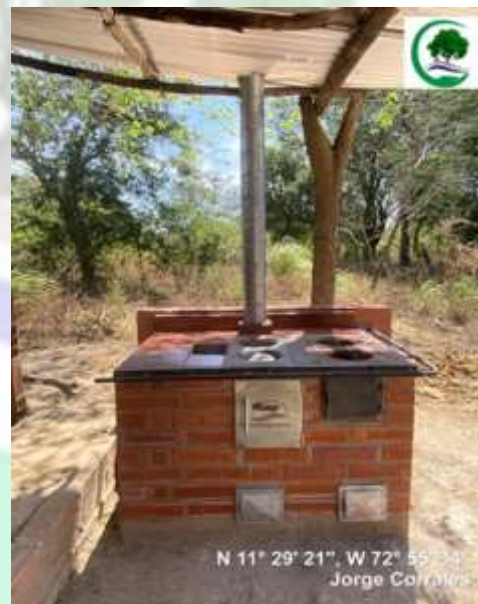
JORGE CORRALES

| BENEFICIARIO | OBSERVACIONES A LAS ESTUFAS |
|---|---|
| Jorge Corrales | La propiedad se encuentra deshabitada |

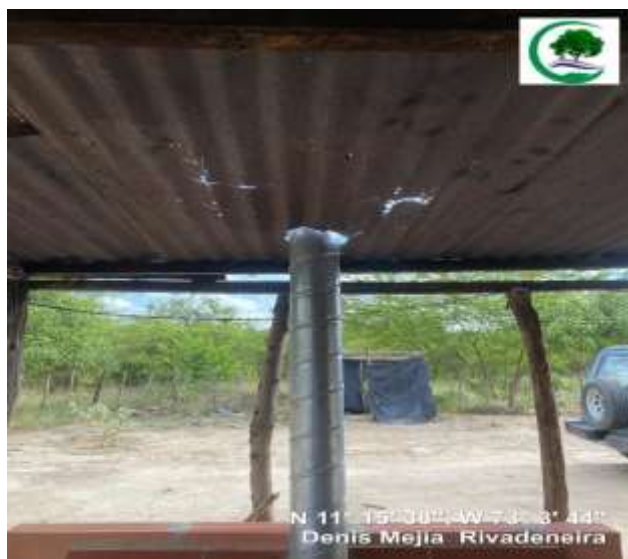
DENIS MEJIA RIVADENEIRA

| BENEFICIARIO | OBSERVACIONES A LAS ESTUFAS |
|---|---|
| Denis Mejía | Techo deteriorado |

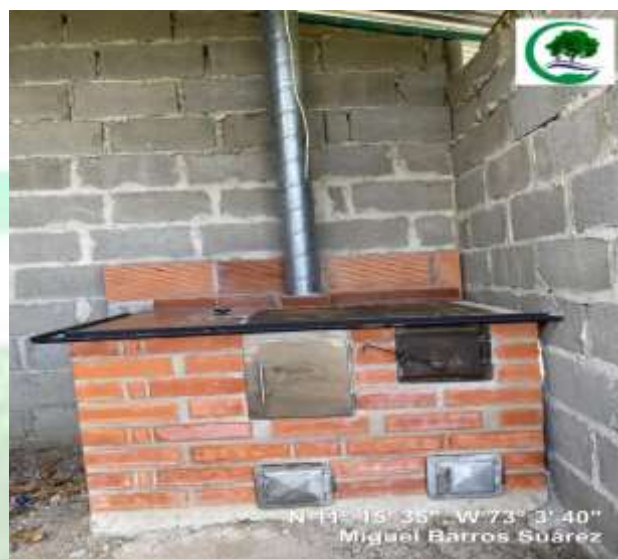
MIGUEL BARROS SUAREZ

| BENEFICIARIO | OBSERVACIONES A LAS ESTUFAS |
|---|---|
| Miguel Barros Suarez | La compuerta de aireación se encuentra obstruida por una pared de concreto. |

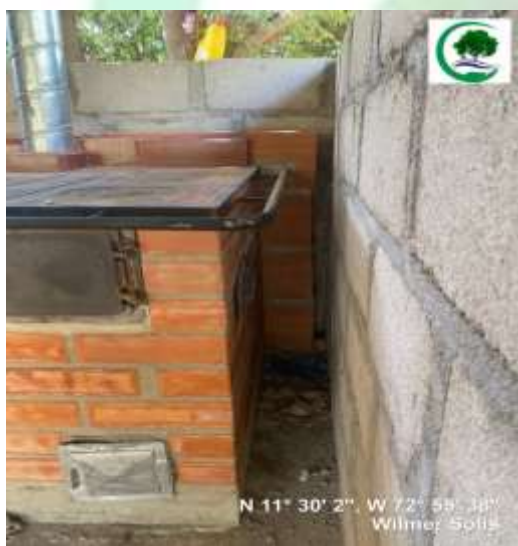
WILMER SOLIS

| BENEFICIARIO | OBSERVACIONES A LAS ESTUFAS |
|---|---|
| Wilmer Solís | La compuerta de aireación se encuentra obstaculizada por una pared de concreto. |

| | La barra protectora de la estufa se encuentra con una esquina levantada, la cual puede causar un accidente. |

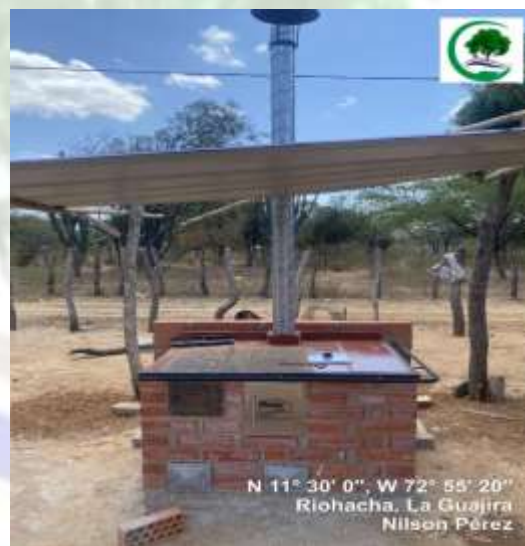
NILSON PEREZ

| BENEFICIARIO | OBSERVACIONES A LAS ESTUFAS |
|---|---|
| Nilson Pérez | La estufa solo cuenta con 1 lamina de zinc la cual no la cubre en su totalidad |

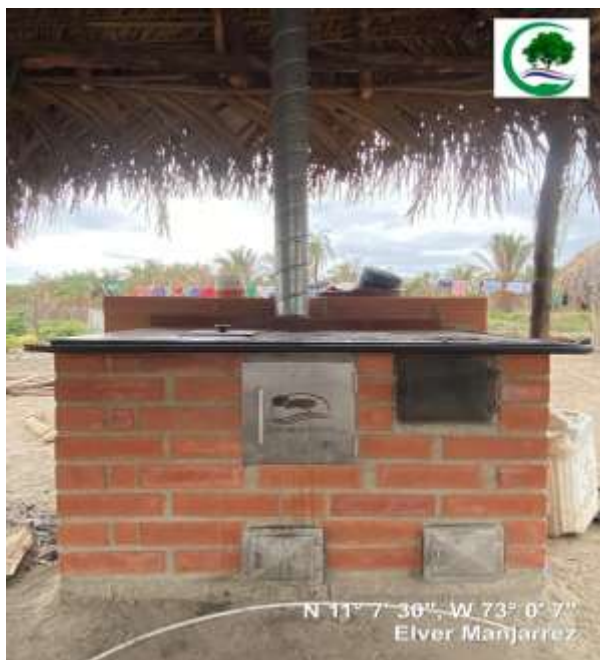
ELVER

| Elver Manjarrez | El techo es de enramada de palma |

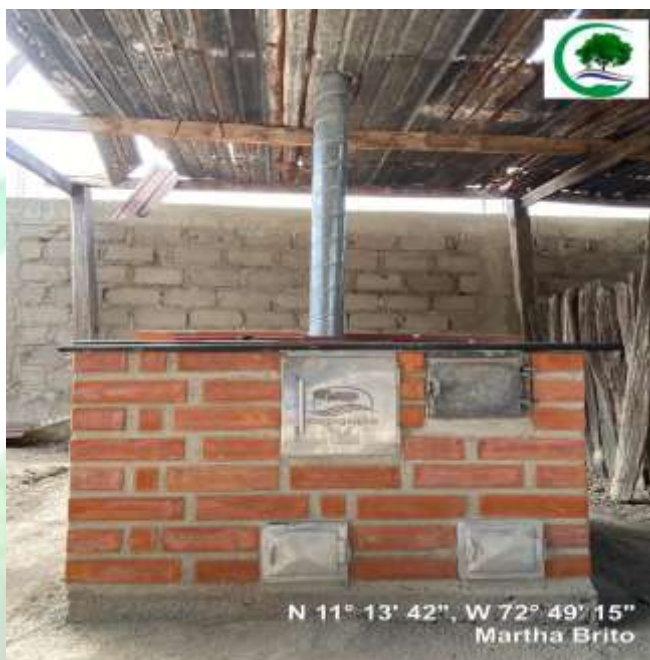
MARTHA BRITO

| Martha Brito Iguaran | Techo deteriorado |

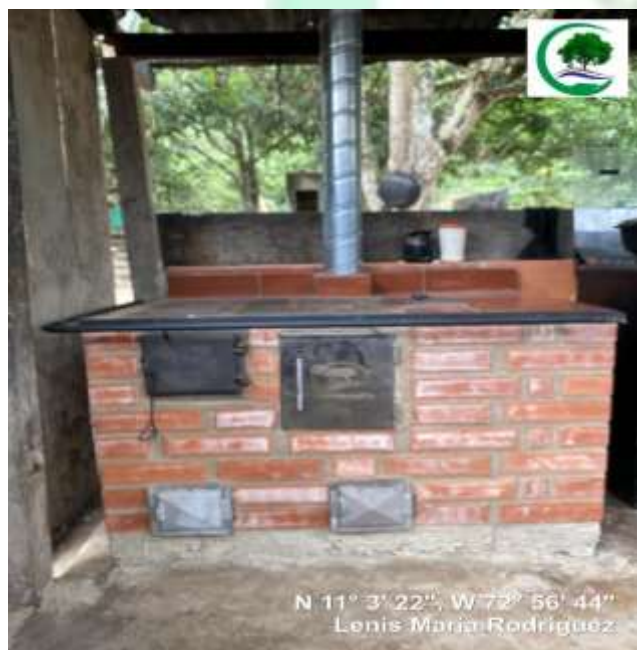
LENIS RODRIGUEZ

| Lenis María Rodríguez | Techo deteriorado |

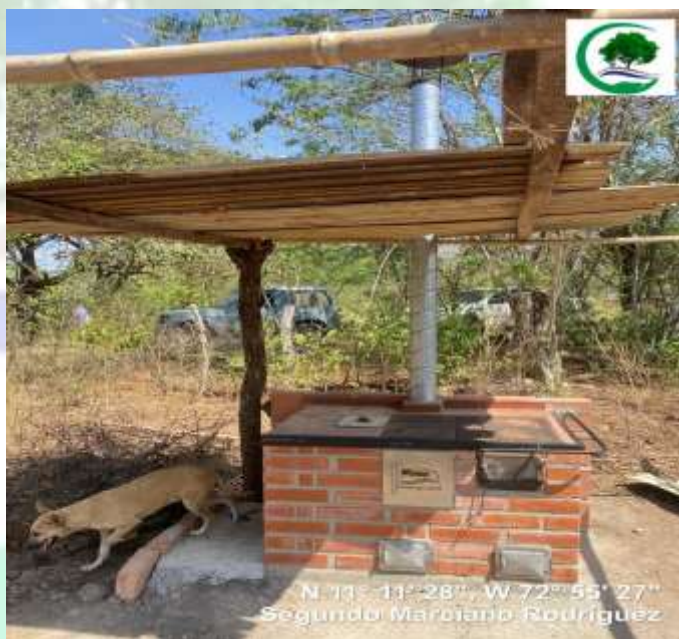
SEGUNDO MARCIANO RODRIGUEZ

| Segundo Marciano Rodríguez | Techo en muy malas condiciones |

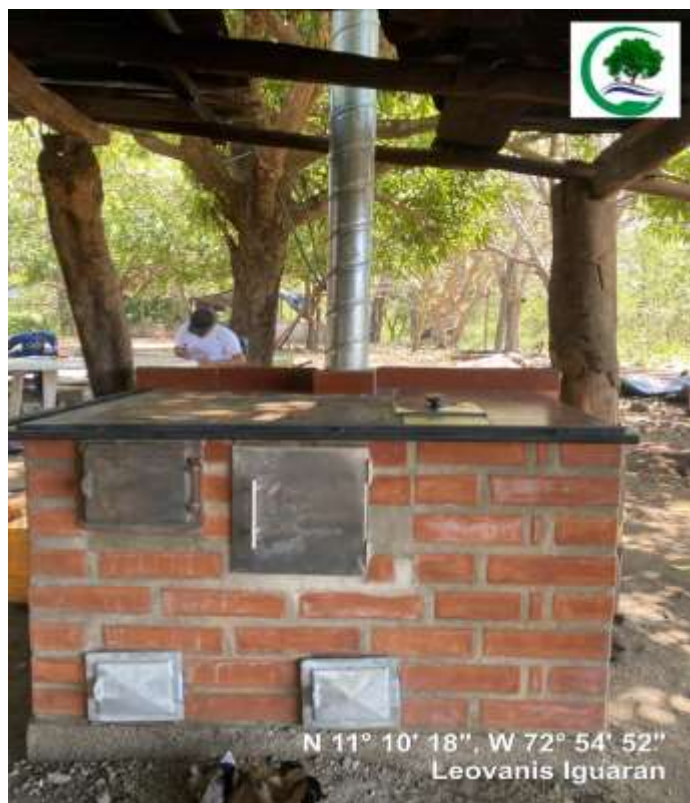
LEOVANIS IGUARAN

| Leovanis Iguaran | Techo deteriorado |

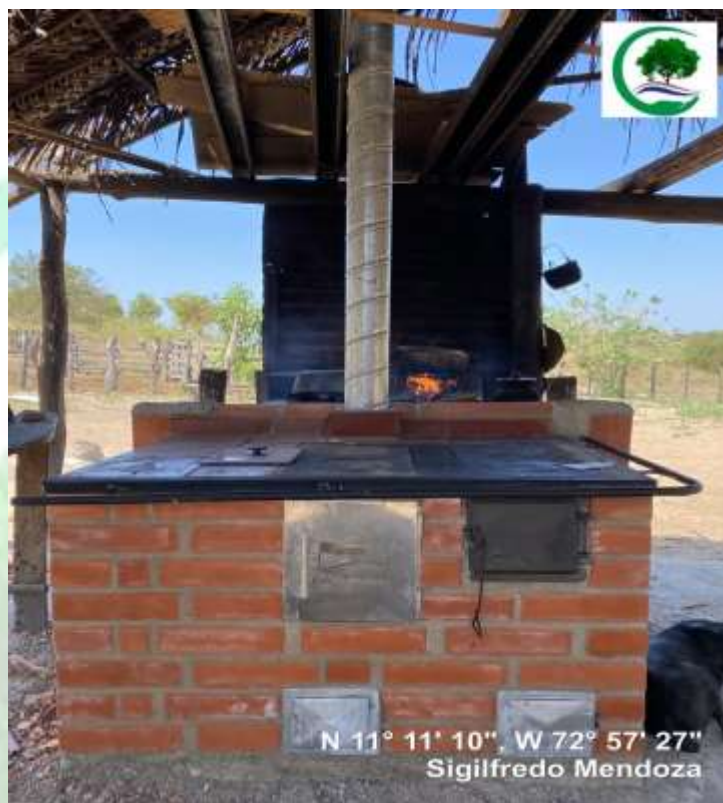
SIGILFREDO MENDOZA

| Sigilfredo Mendoza | Techo en enramada de palma |

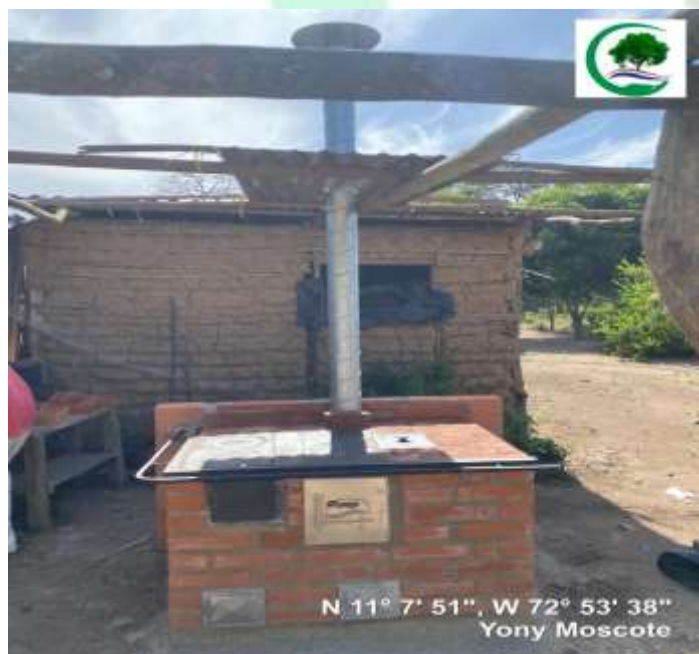
YONY MOSCOTE

| Yonis Moscote | Solo cuenta con una lámina de zinc para proteger la estufa |

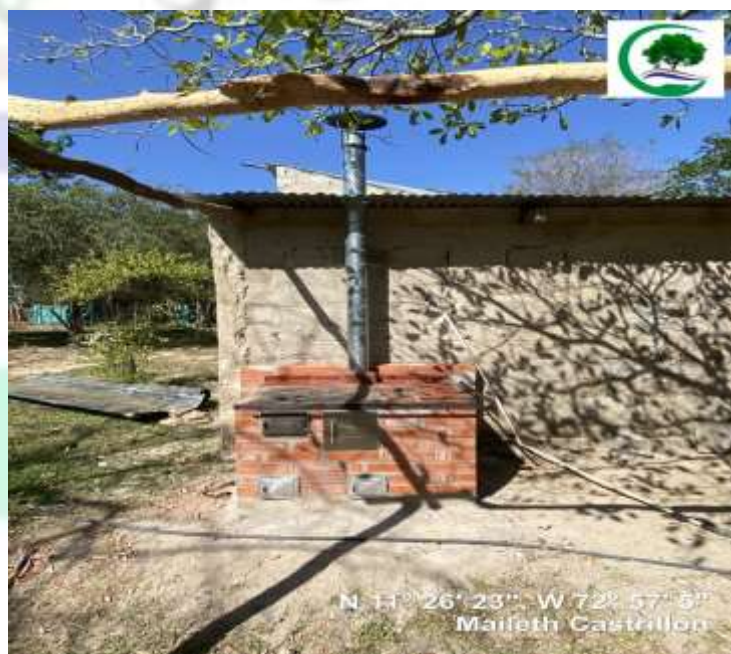
MAILETH CASTRILLON

| BENEFICIARIO | OBSERVACIONES A LAS ESTUFAS |
|---|---|
| Mailleth Castrillón | Estufa construida sin techo |

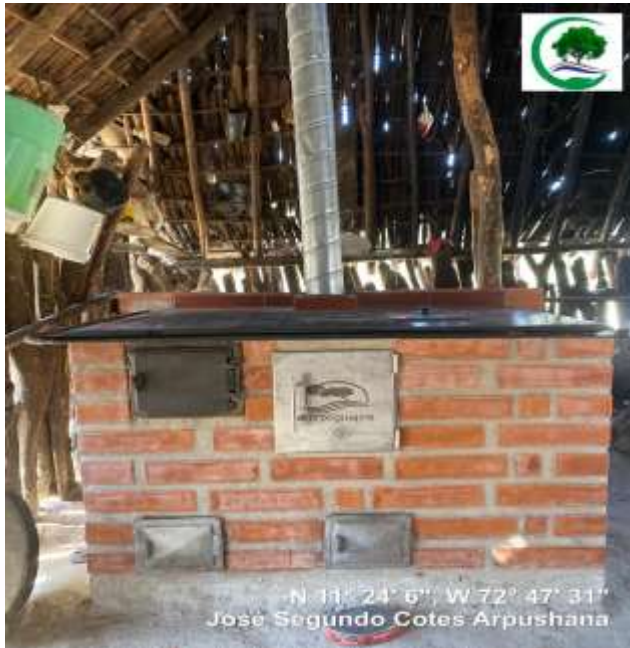
JOSE SEGUNDO COTES

| BENEFICIARIO | OBSERVACIONES A LAS ESTUFAS |
|---|---|
| Jose Segundo Cotes | El techo es de enramada de palma |
