| <p>ALCALDÍA MAYOR<br/>DE BOGOTÁ D.C.</p> <hr/> <p>SECRETARÍA DE INTEGRACIÓN SOCIAL</p> | <p>PROCESO GESTIÓN DOCUMENTAL</p> <p>FORMATO AYUDA DE MEMORIA</p> | Código: FOR-GD-040 |

| Lugar | <i>Comunidad de Cuidado Hogar Casa Santa María</i> |
| Fecha | <i>30 de abril de 2025 14:00- 18:00 p.m.</i> |
| Tema | Plan de mantenimiento preventivo y correctivo |

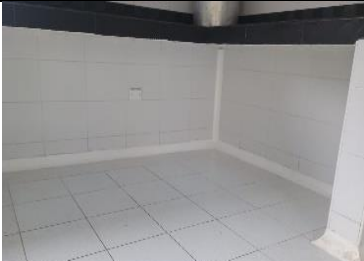
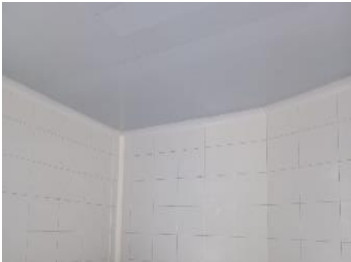
Algunas medias cañas del área de preparación se observan deterioradas

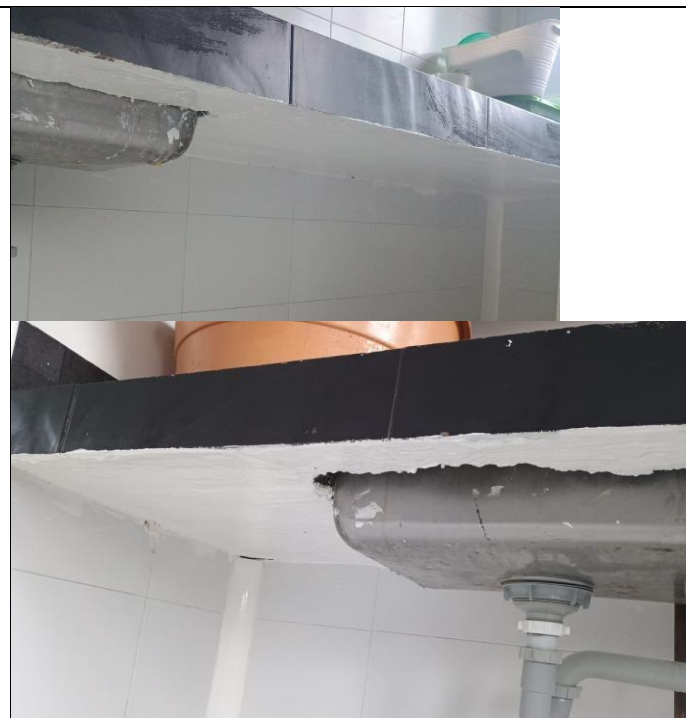
Algunos espacios entre el área de trabajo del platero y muro parte interna abierto lo que posibilita una aparición de plagas

Avances en la realización de arreglos del platero

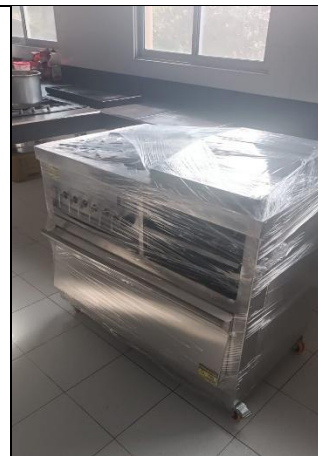
Parte interna de estufa con deterioro en el material

compra de estufa

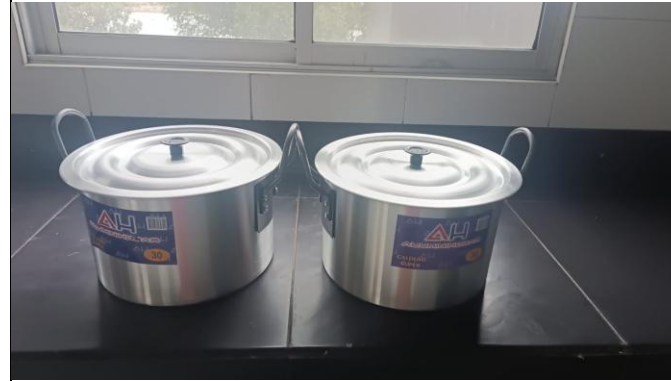
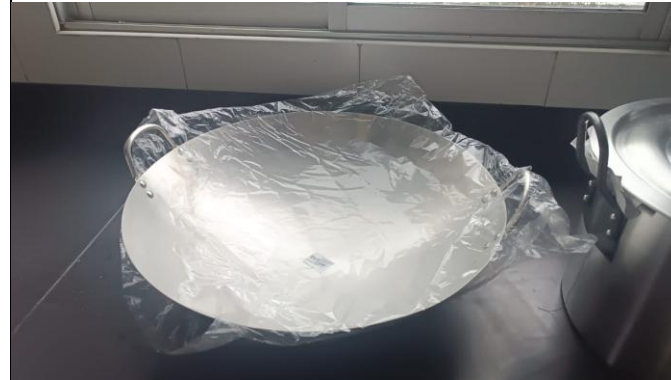
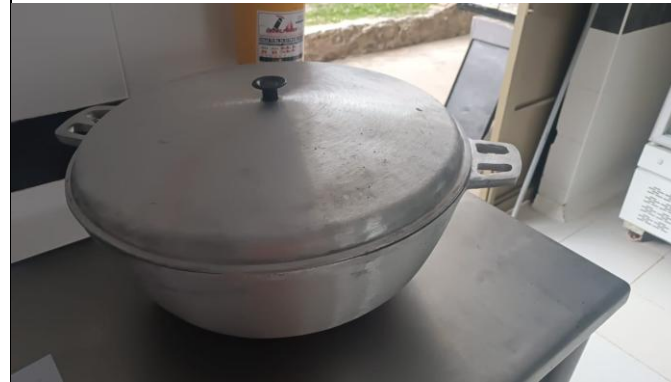
Ollas abolladas algunos sartenes con incrustación en su exterior lo que dificulta la limpieza

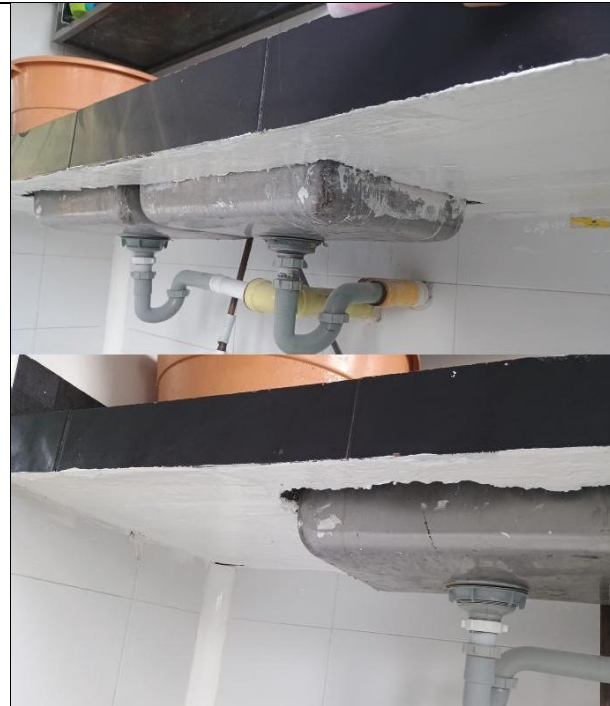
Baja frecuencia de limpieza en parte baja del platero

Realización de avances e limpieza de parte baja del platero

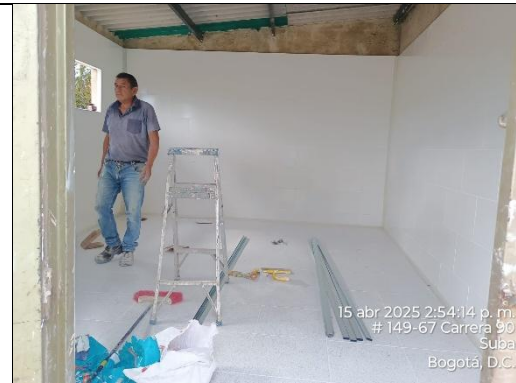
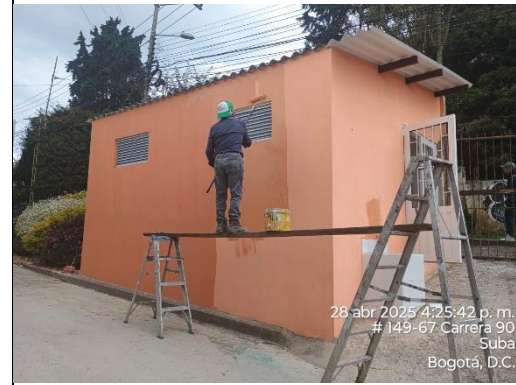
En el área de almacenamiento de residuos naturales aprovechables se evidencia Sobrecarga.

Se realiza ampliación y construcción de nuevo cuarto de residuos

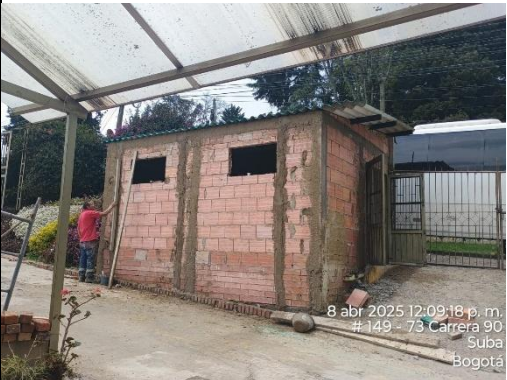
| <p>Deterioro en piso del área de área de almacenamiento de residuos no aprovechables y falta de protección</p> | <p>Se realiza ampliación y construcción de nuevo cuarto de residuos</p> |

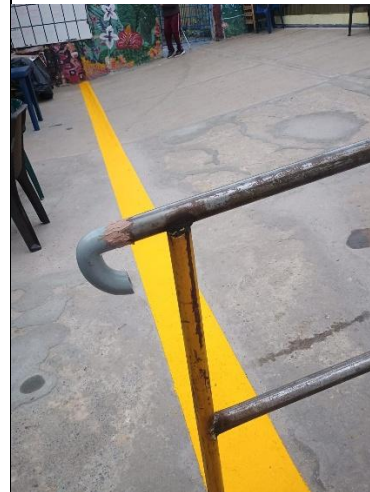
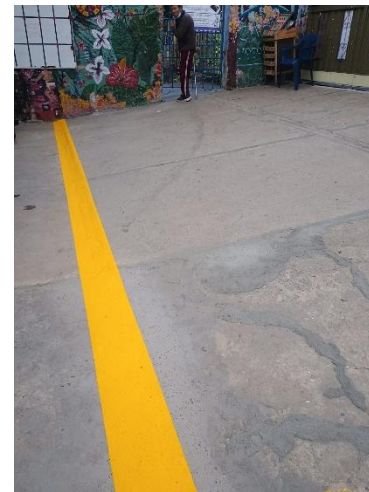
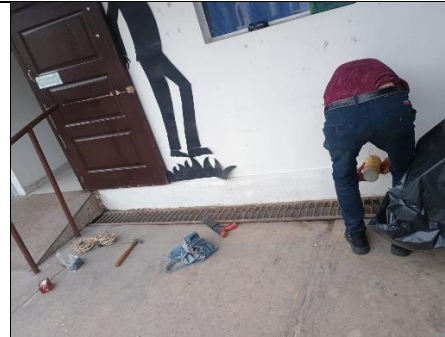
Secciones de pisos sin señalización de los desniveles patio con deterioro en piso cemento expuesto piso de ingreso principal con deterioro en el acabado cárcamo en patio sin debido mantenimiento rejilla del patio con deterioro

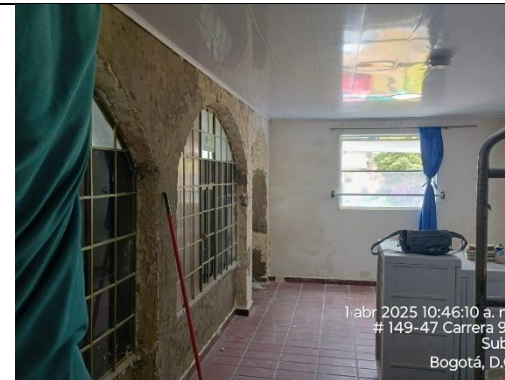
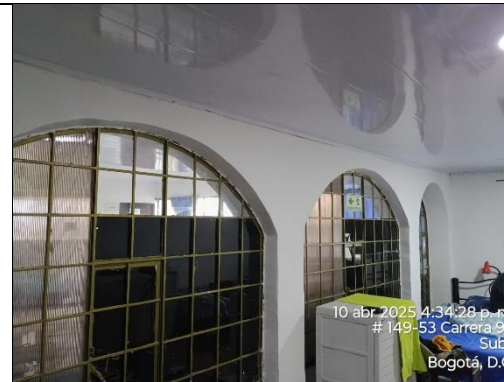
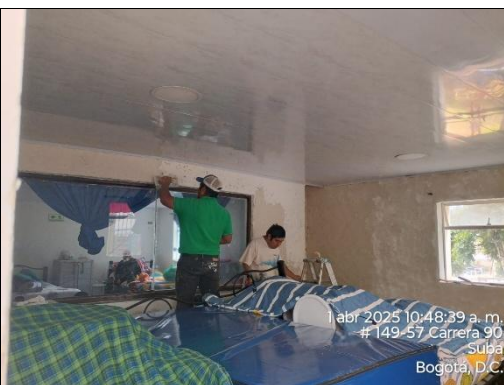
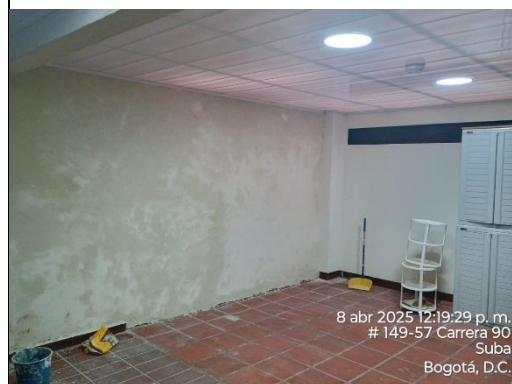
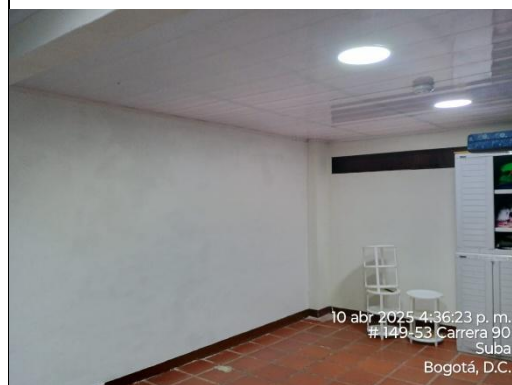
Calificación dos secciones de paredes en habitaciones piso 2 con acabado rústico techo habitación y corredores piso 1 con acabado rústico signos de humedad en pared habitación

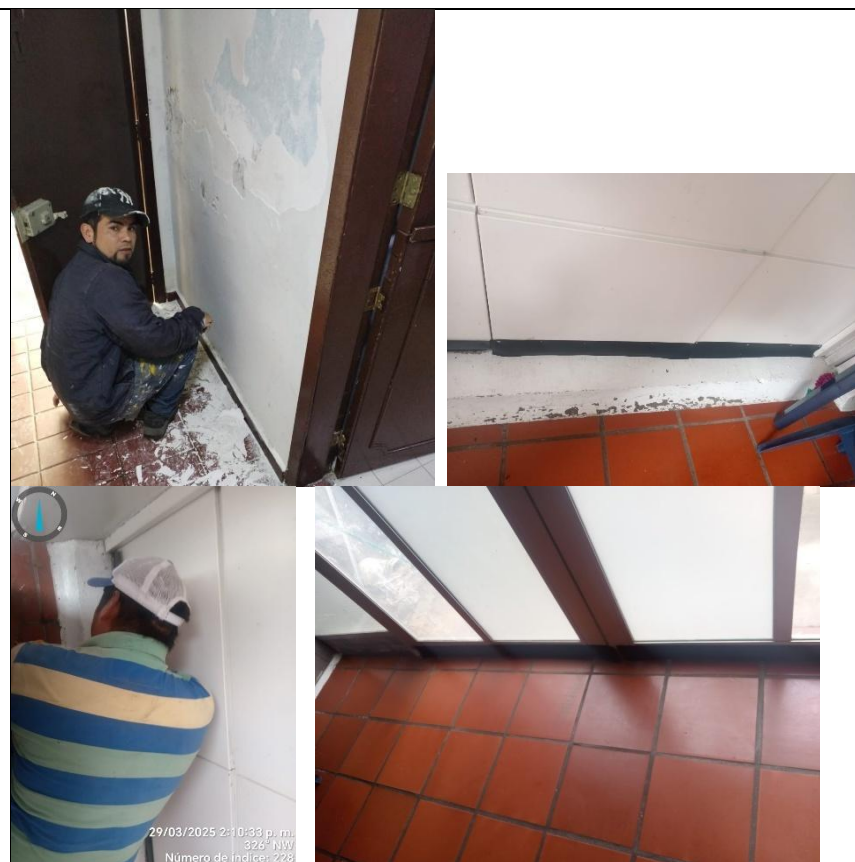
Aislamiento piso 1 pared de patio con humedad sección de piso en patio impermeabilizado en techo rústico en comedor falta hermeticidad

Se realiza solicitud al área de mantenimiento para el arreglo de la humedad de la pared de habitación de relaciones afectivas.

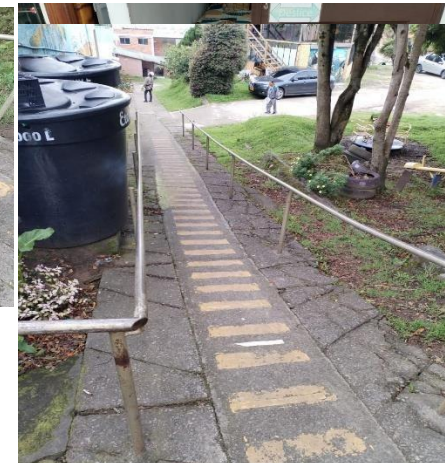
Falta sección de pasamanos en zonas verticales externas rampas y escaleras de uso de las personas mayores

Se solicita ampliación de pasamanos

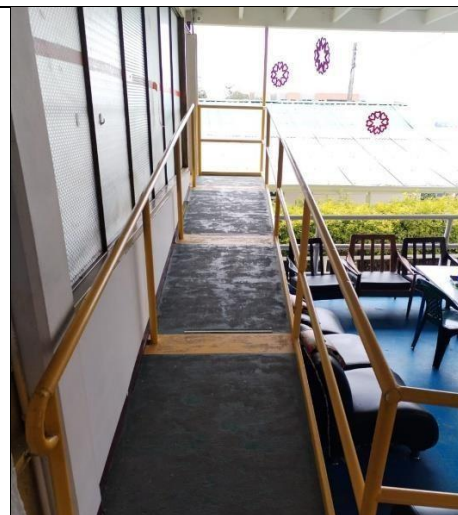
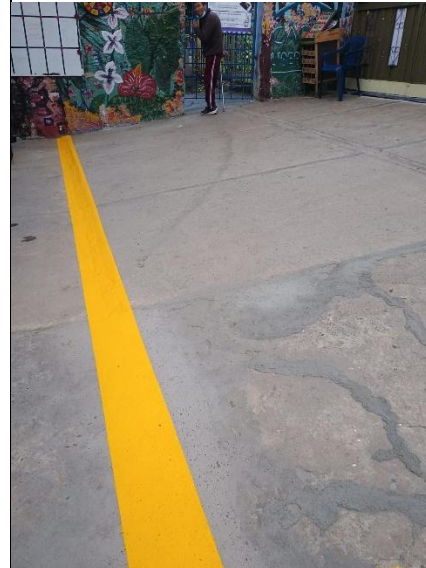
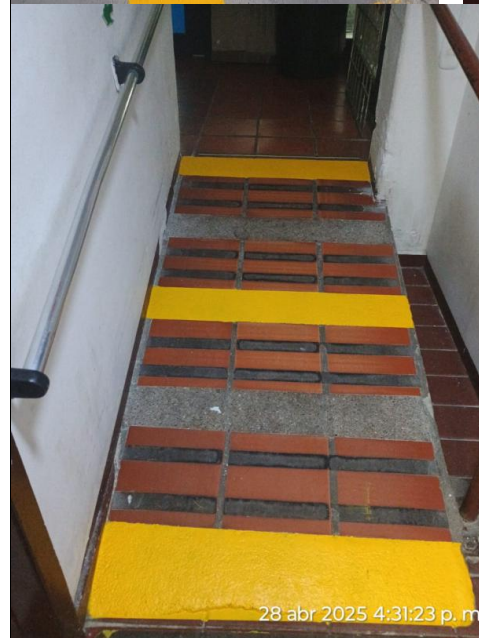
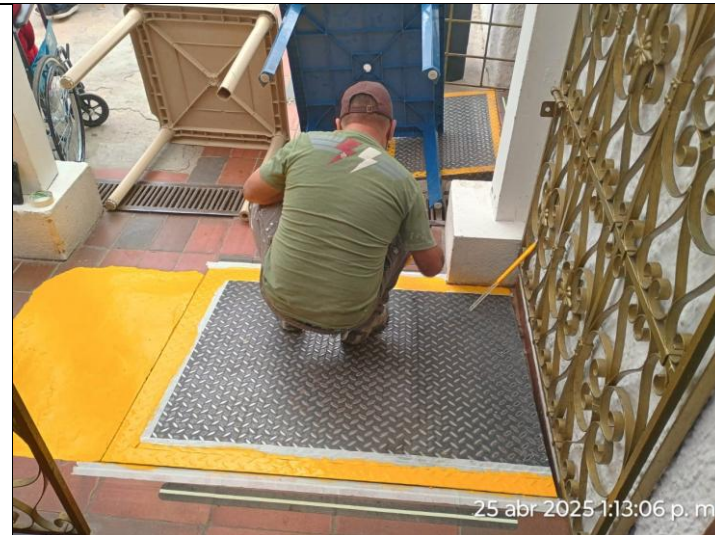
No se cuenta con demarcación de áreas de circulación en la totalidad de los espacios utilizados por las personas mayores

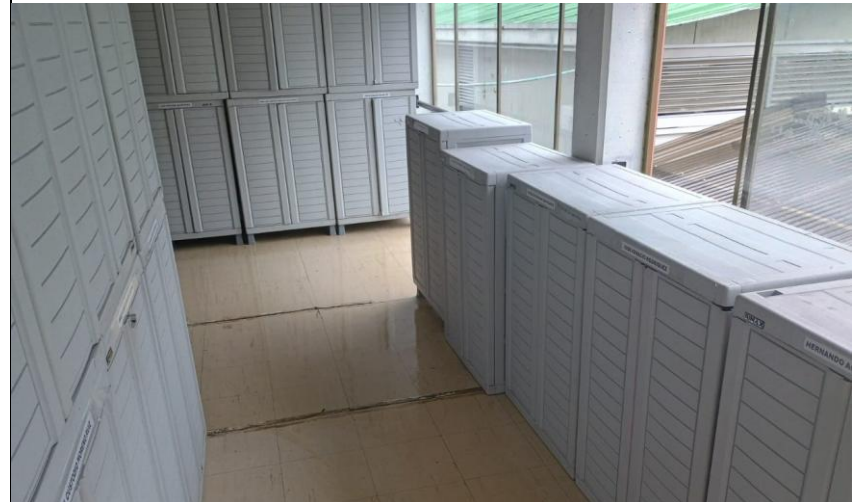
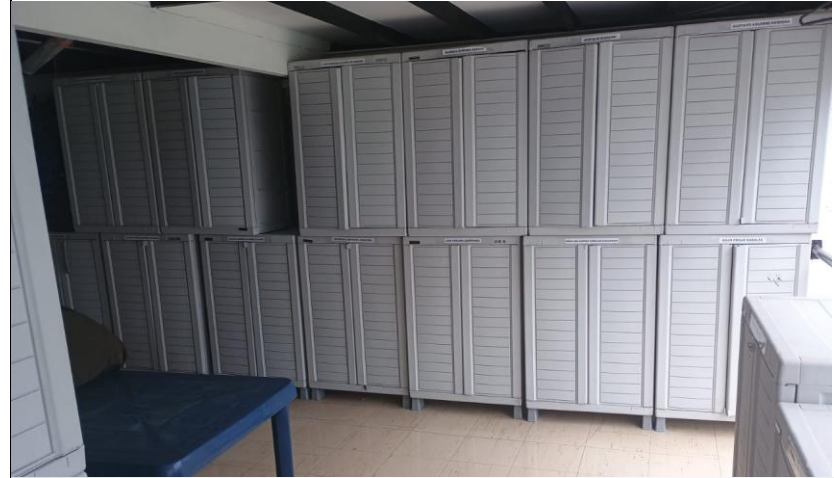
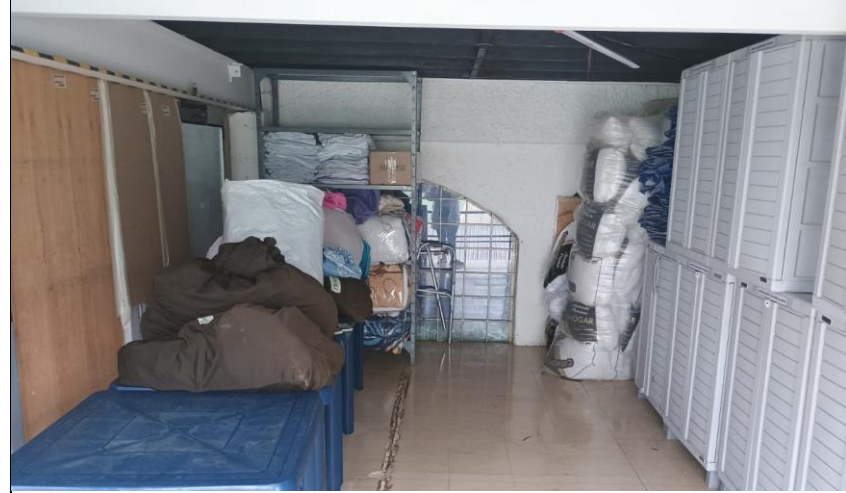
Muebles de almacenamiento de ropa sin anclaje adecuado área de ropa sin adecuada separación física del taller

Se ha avanzado con el anclaje de los muebles del área de ropa.

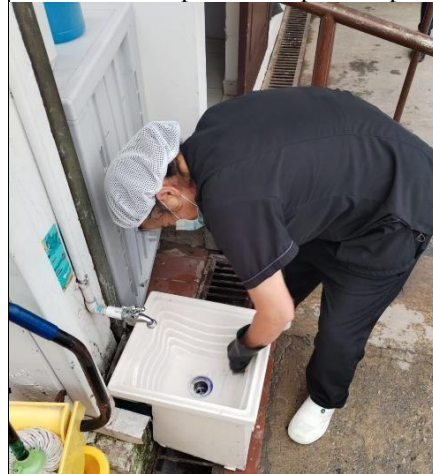
Poceta de lavado de implementos de aseo en el patio con deficientes condiciones de limpieza implementos de patio sin adecuada ubicación productos de limpieza en patio re envasado sin rotulación presencia de elementos en desuso.

Se realiza limpieza de poceta por parte de servicios generales.

Se realiza rotulado de elementos de aseo re envasados

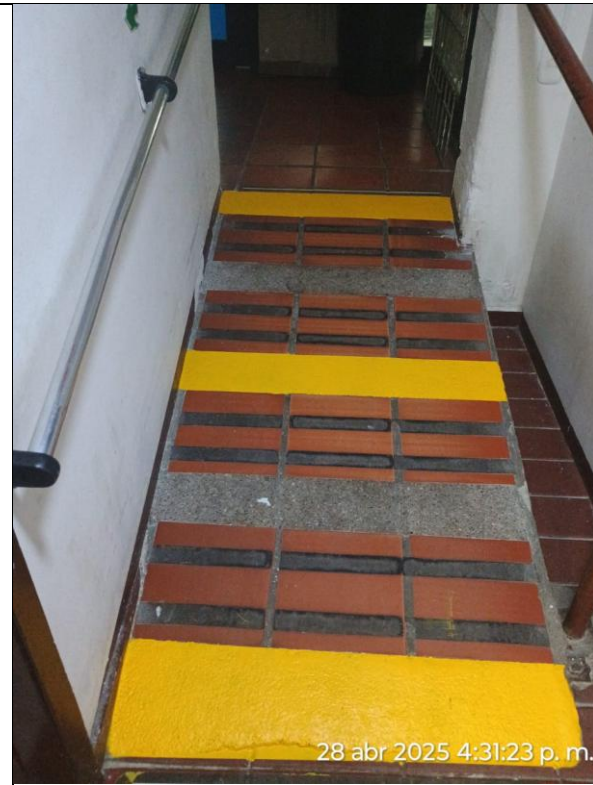
| <p>Cintas antideslizantes sin franja foto lumínica</p> | |
