**JARDIN INFANTIL COFINANCIADO  
VILLA MARY**

**Asunto: CERTIFICADO DE RECONOCIMIENTO ESTRUCTURAL Y VULNERABILIDAD SISMICA JARDIN  
VILLA MARY**

## **RECONOCIMIENTO ESTRUCTURAL Y VULNERABILIDAD SISMICA**

### **ESTRUCTURA ENGATIVA**

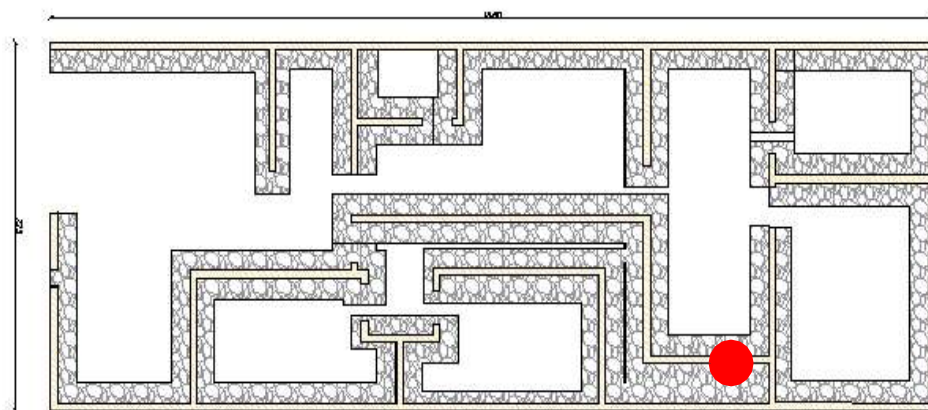
#### **Zona de verificación de cimiento existente**

De acuerdo con las inspecciones visuales realizadas en sitio, así como la experiencia con este tipo de estructuras se presume un cimiento compuesto por piedra rajón y cemento, lo que se conoce como un cimiento ciclópeo, después se puede detectar una cimentación de zapatas, vigas de amarre Cabe mencionar que este tipo de construcciones presentaban este tipo de cimentación, que para la época era competente.

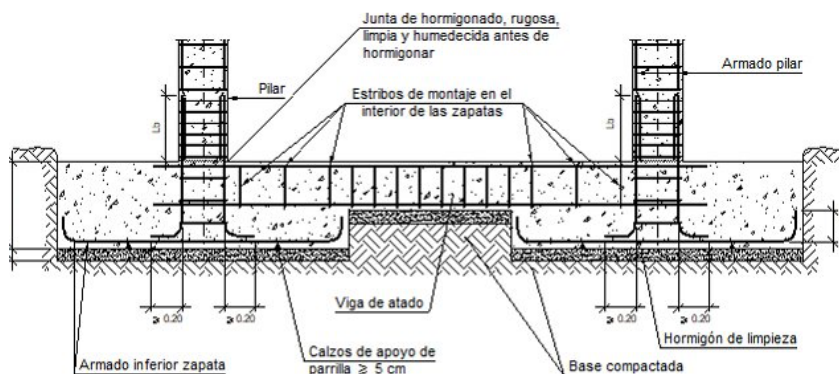
Cimientos típicos para zapatas y vigas de amarre

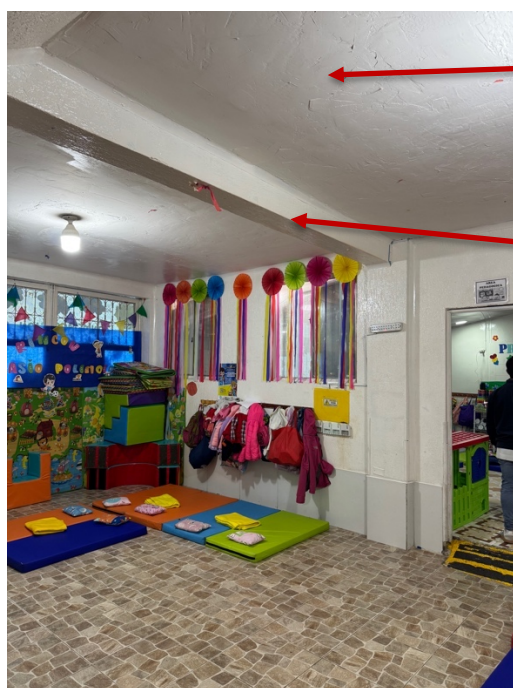
Para conocer la placa existente se realizaron las inspecciones visuales sobre algunos elementos existentes donde se pudo relacionar el espesor y algunas adiciones en etapa posterior con elementos tipo vigas. Se presume que los diámetros y la separación, de los refuerzos son diámetro #3, de acuerdo con lo que se encuentra en algunos sitios. ***En general el concreto se observa en muy buenas condiciones no se aprecian daños en la placa.***

Placa de concreto

Viga a la vista

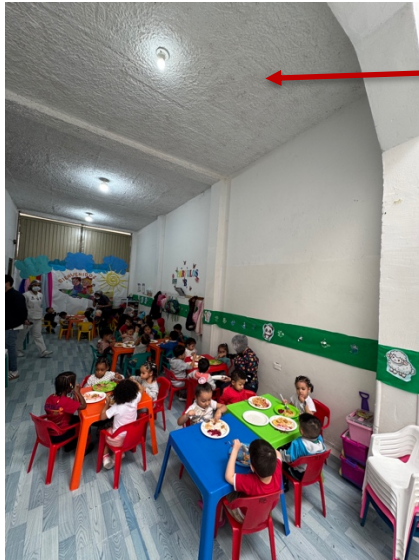
Placa de concreto

Se encontró una placa de espesor 15 cm, con una armadura de refuerzo # 3 en las dos direcciones. No se observan grandes fisuras.

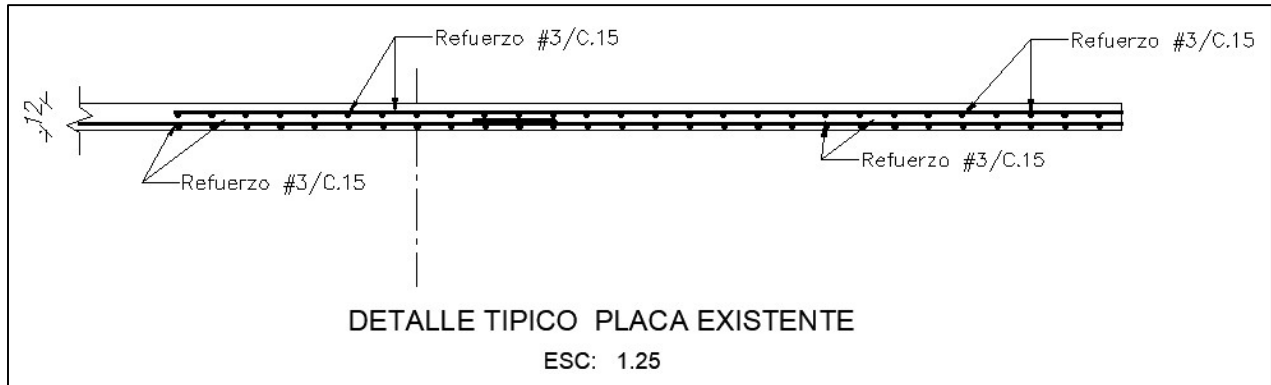
**Armadura que tiene la placa**

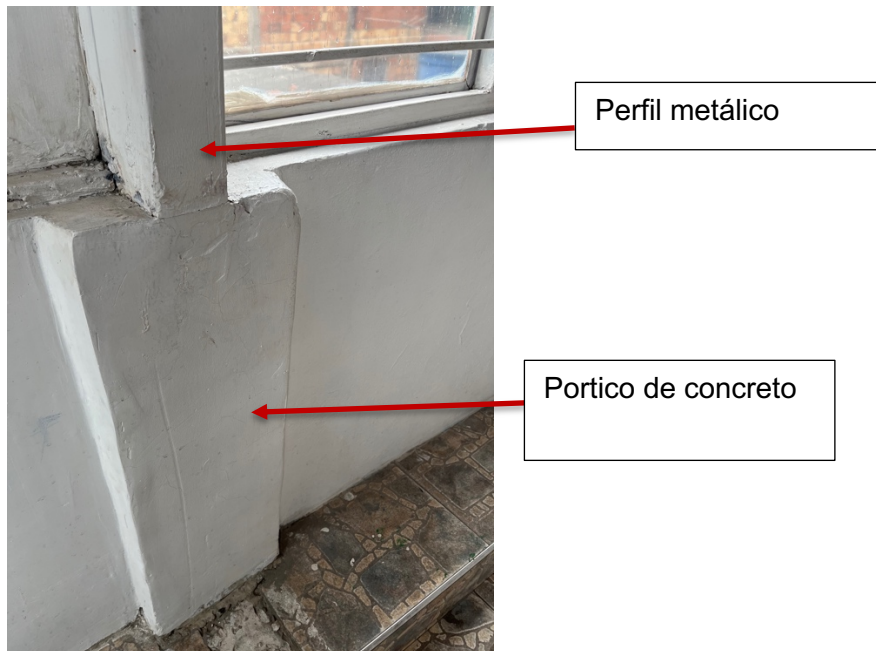
En el Cuarto piso existe una cubierta liviana en la parte posterior que se construyó en algún periodo posterior a la construcción de la placa, donde se ubicó una estructura en perfiles metálicos cuadrados de .15cm X .15 cm con correas y cerchas metálicas livianas para sostener las tejas

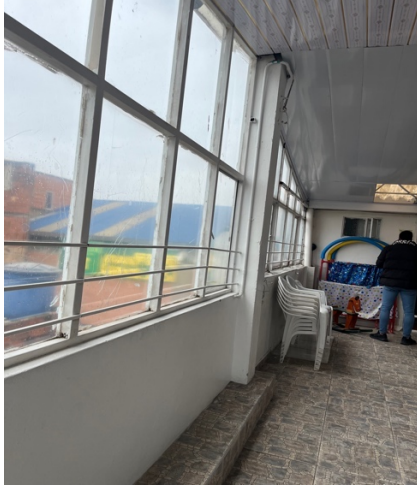
En la placa de segundo piso en algunos tramos existe al igual una placa maciza de espesor también 15 cm que a su vez descansan sobre vigas y columnas. De esta manera se proyectan celosías en vidrio que permiten el paso de la luz para la iluminación de los espacios. Se verifican todas las placas del inmueble y NO se evidencian pandeos NI fisuras de gran tamaño podemos concluir que la placa está en buen estado y trabaja estructuralmente bien.

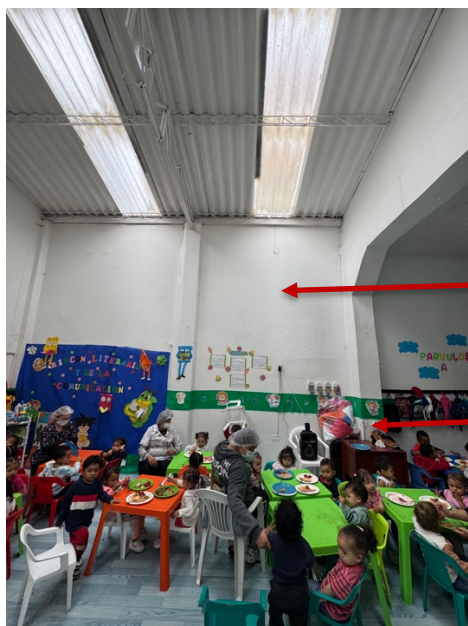
Muros sin fisuras

Evidencia de pórtico en concreto

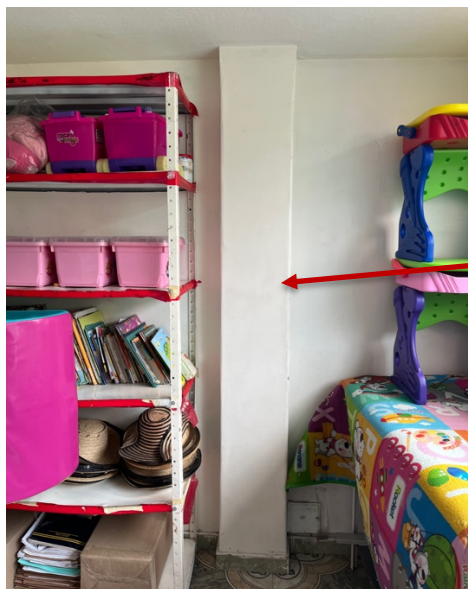
Evidencia de pórtico en concreto

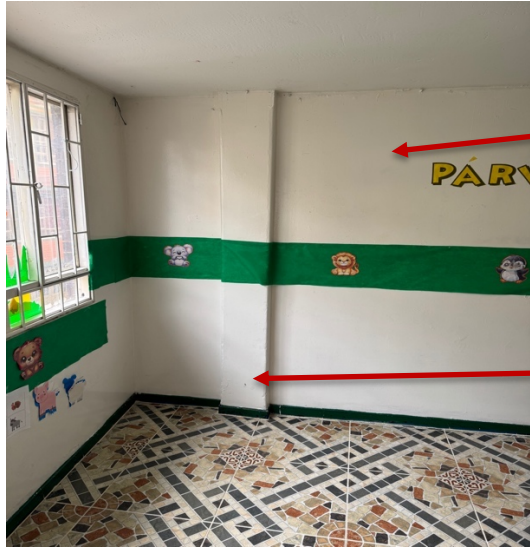
Muros interiores Primer piso

Muros en mampostería  
en perfecto estado

Evidencia de pórtico en  
concreto

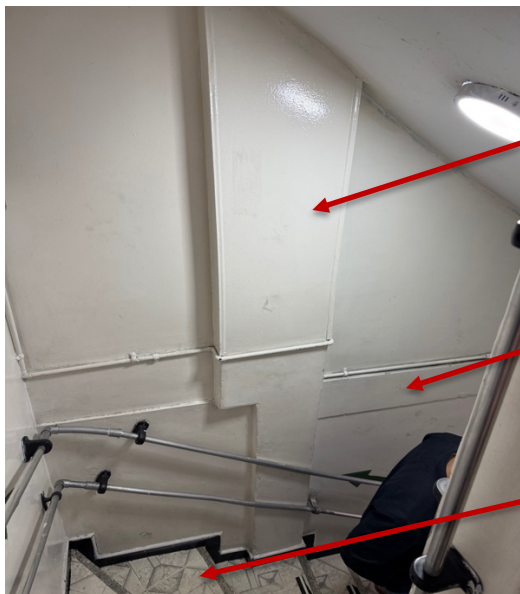
Viga y escalera de segundo Piso

Portico en  
concreto

Viga a la vista

Huellas y contra  
huellas de escaleras

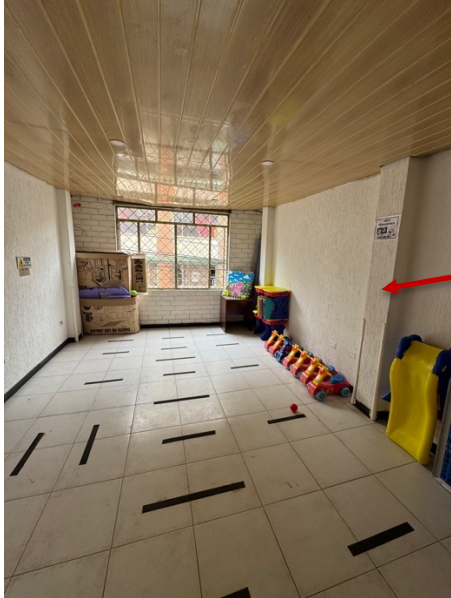
**Muros Segundo Piso**

**Pórtico en concreto**

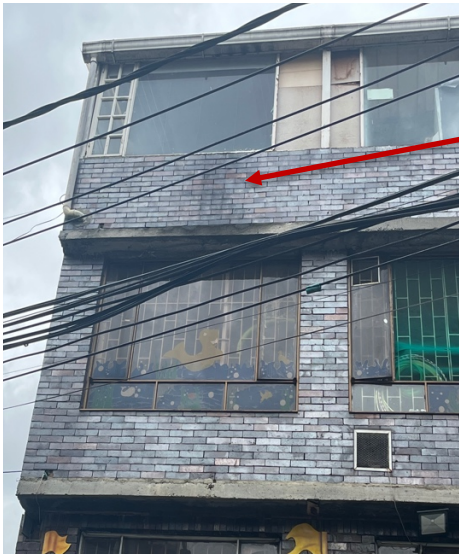
**Fachada Segundo piso**

**Fachada con evidencia de  
placa de .15cm y  
mampostería**

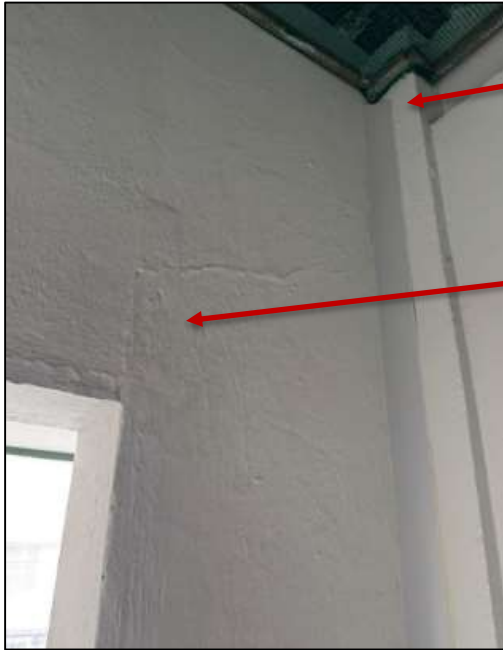
Pórtico en concreto

Fisuras de pañete

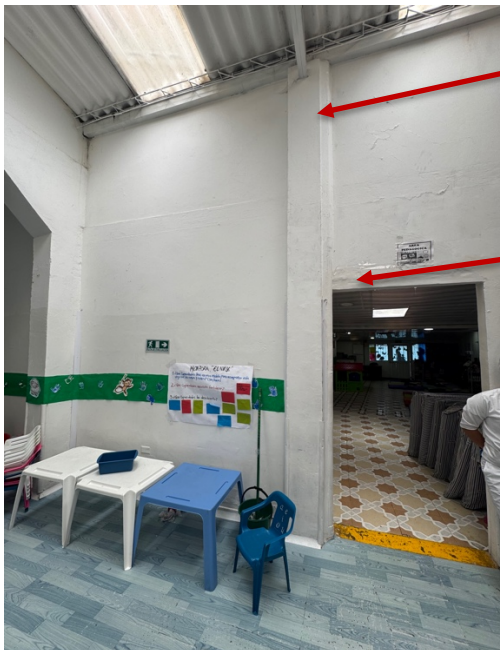
**Muros interiores y columnas**

Pórtico en concreto

Fisuras de pañete

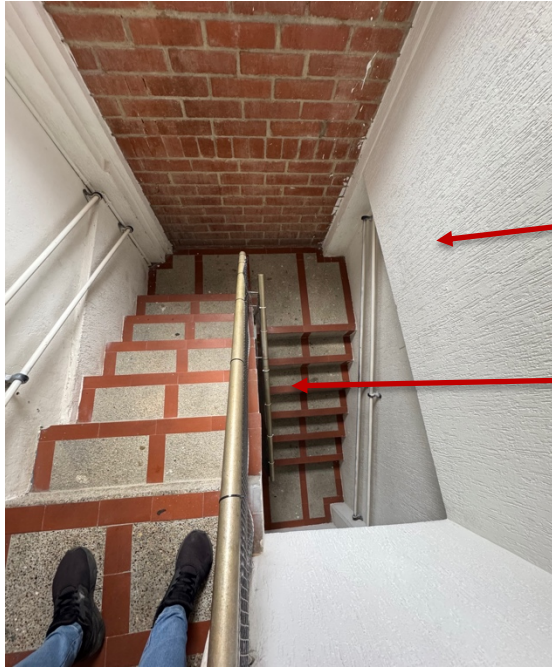
Muros En perfecto estado en la terraza

Huellas y contra huellas, descanso en escalera

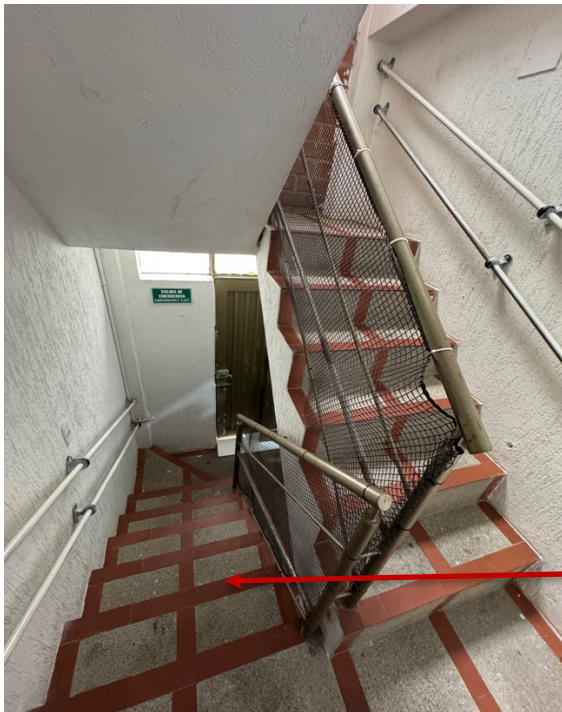
Huellas y contra huellas, descanso en escalera

Espacios interiores

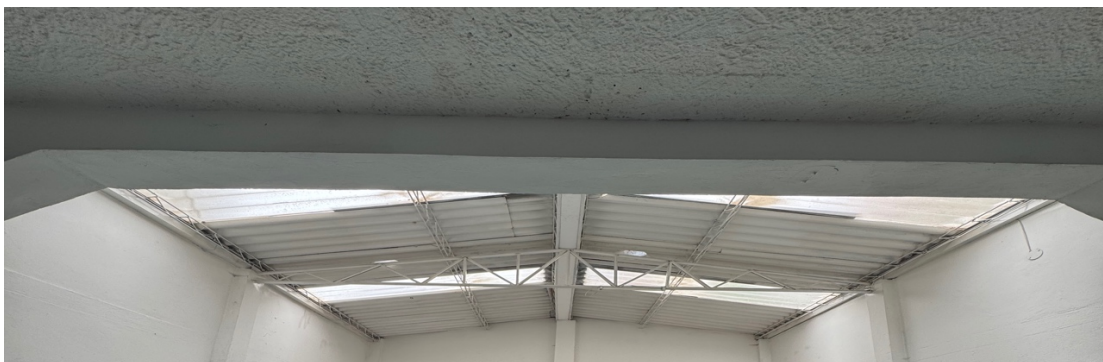
Composición cubierta liviana

Cerchas metálicas soporte de Cubierta

Cubierta liviana compuesta por cerchas metálicas ***se observa que la cubierta liviana se encuentra en perfectas condiciones.***

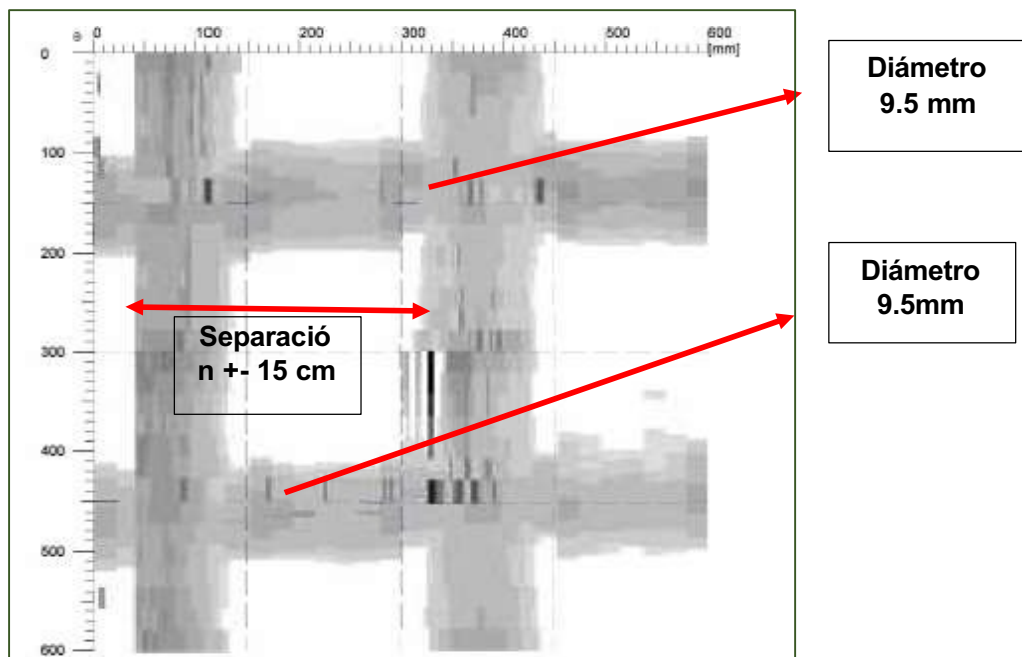
Para conocer la armadura de la placa existente se contrató una lectura de escáner sobre el diafragma para relacionar los diámetros y la separación, de los refuerzos. En general el concreto se observa en muy buenas condiciones no se aprecian daños en la placa. Anexo al informe se presentan los ensayos realizados a la placa de entepiso.

PROYECTO: Estructura Jardin mama canguro  
Elemento: Placa Eje (2)-(A-B) - Toma Inferior - Piso 2  
Ref. Verticales. 3/8" Profundidad: 10 mm. Espaciamientos: 150 mm.  
Ref. Horizontales. 3/8" Profundidad: 11 mm. Espaciamientos: 150 mm.  
F-8
