## INFORME DE SUBSANACIÓN A LAS OBSERVACIONES DEL ACTA DE RECIBIDO FINAL

05 DICIEMBRE 2024

CONTRATO:  
CO1.PCCNTR.5769147  
CONTRATANTE: IMPULSA + SAS

**OBJETIVO: “MEJORAMIENTO DE VÍAS RURALES EN EL MUNICIPIO  
DE BUSBANZÁ, DEPARTAMENTO DE BOYACÁ”.**

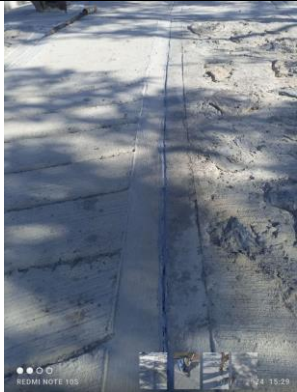
| Imagen 1: Sello de juntas k0+140 | Imagen 2: Sello de juntas k0+152 |

De acuerdo con los pendientes, en esta actividad se completó con el sello de las juntas longitudinales que estaban pendientes entre la abscisa k0+132 a la k0+219, para un total aproximado de 3000 metros lineales de sello de juntas.

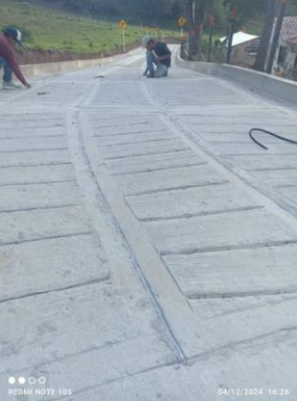
| Imagen 3: Sello de juntas k0+185 | Imagen 4: Sello de juntas k0+200 |

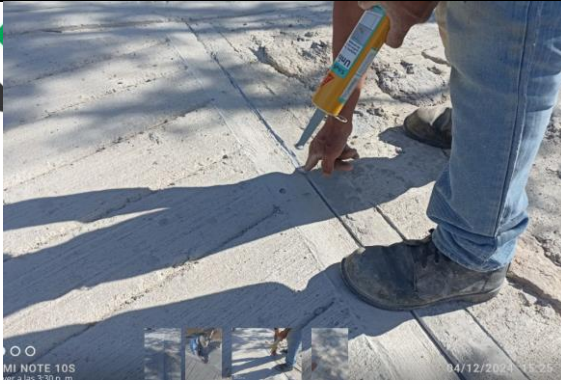
Imagen 5: Sello de juntas k0+210

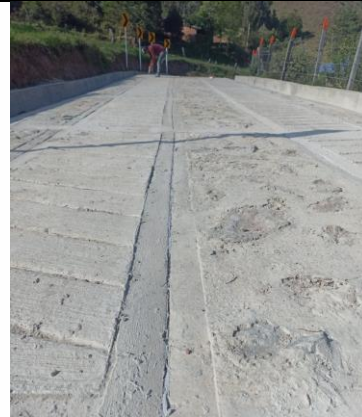
Imagen 6: Sello de juntas k0+219

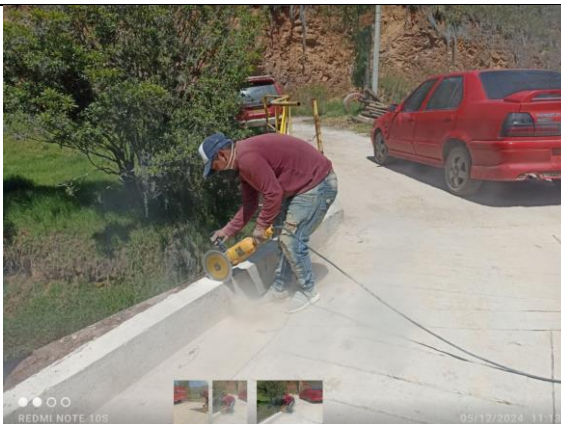
Imagen 7: Corte de dilatación de bordillo k0+010.

De igual manera se realizan las dilataciones de los bordillos en cada sección confrontada con la viga riostra a lo largo de todo el tramo.

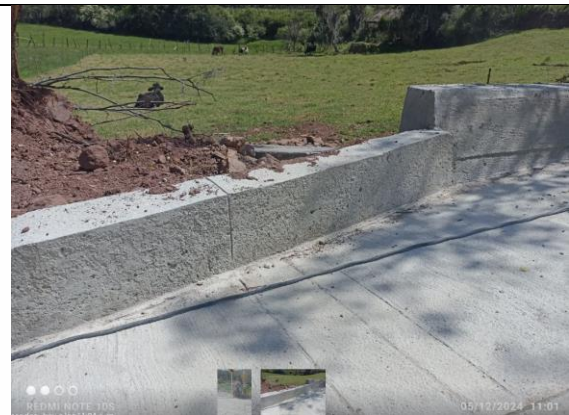
Imagen 8: Corte de dilatación de bordillo k0+040.

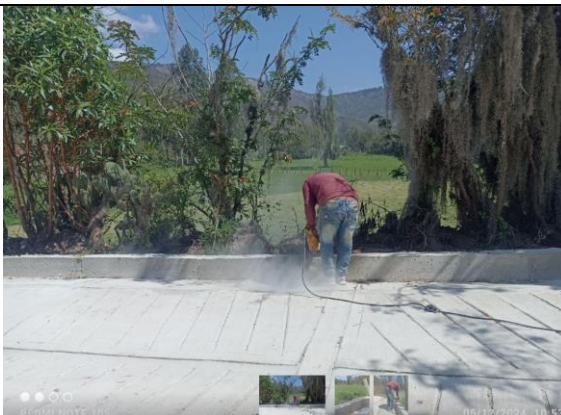
Imagen 9: Corte de dilatación de bordillo k0+070.

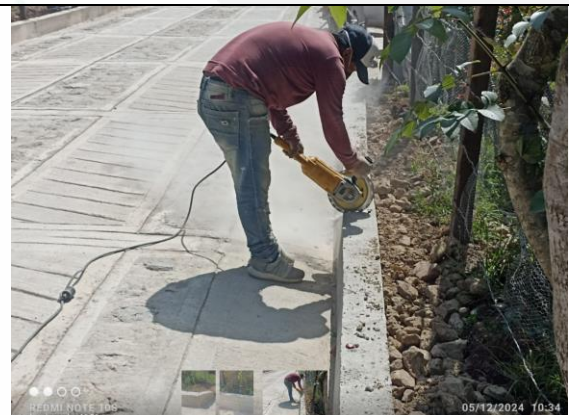
Imagen 10: Corte de dilatación de bordillo k0+090.

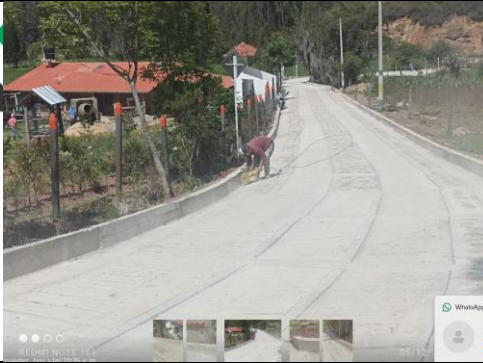
Imagen 11: Corte de dilatación de bordillo k0+120.

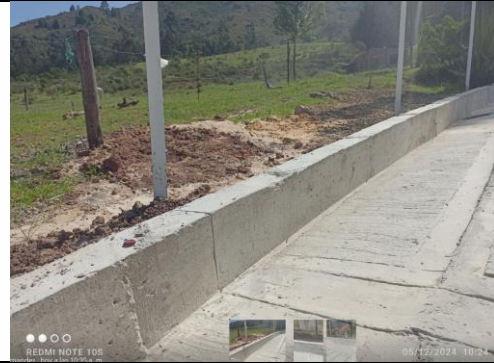
Imagen 12: Corte de dilatación de bordillo k0+150.

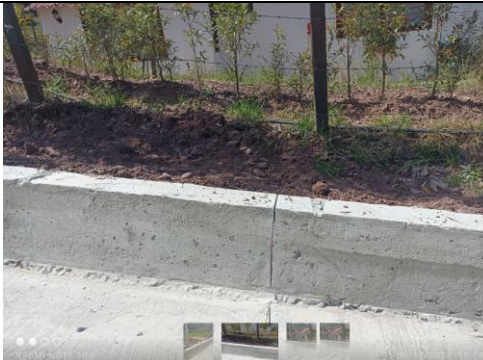
Imagen 13: Corte de dilatación de bordillo k0+165.

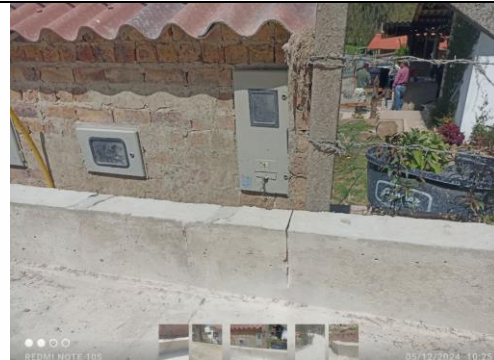
Imagen 14: Corte de dilatación de bordillo k0+185.

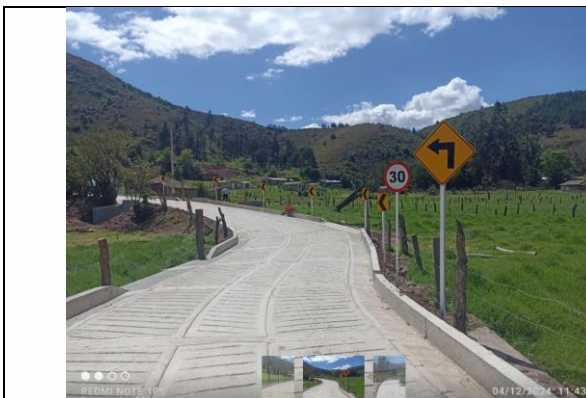
Imagen 15: Instalación de señales k0+020

- Suministro e instalación de señal de tránsito (preventiva, reglamentaria e informativa) 60x60 cm. Para un total de siete unidades contratadas.

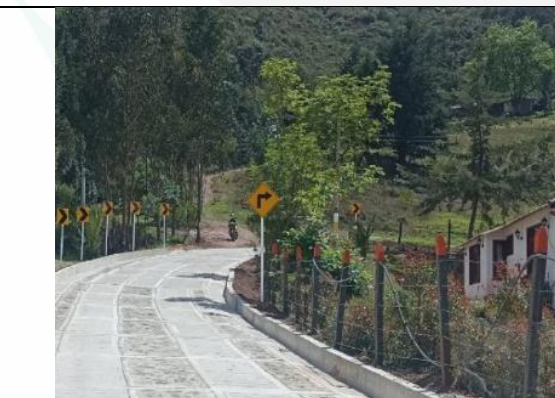
Imagen 16: Instalación de señales k0+130.

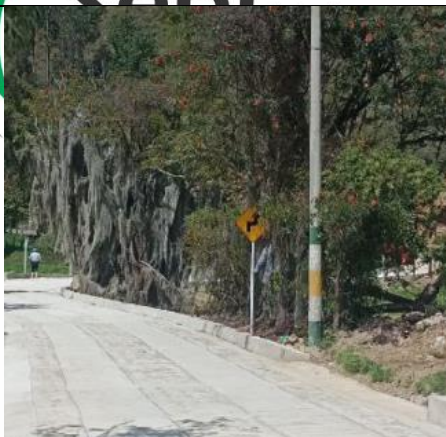
Imagen 17: Instalación de señales k0+0

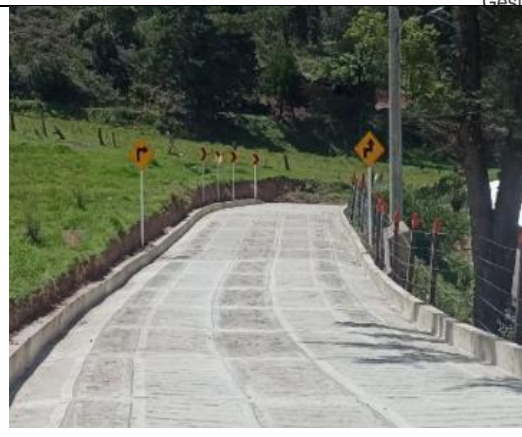
Imagen 18: Instalación de señales k0+190.

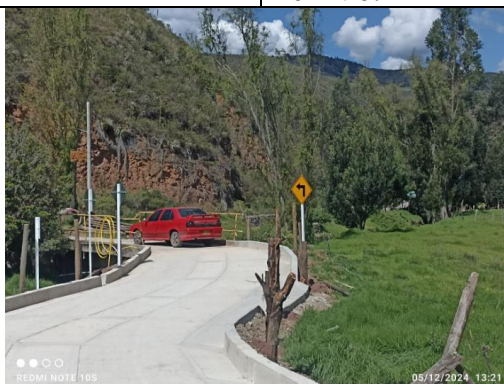
Imagen 19: Instalación de señales k0+015.

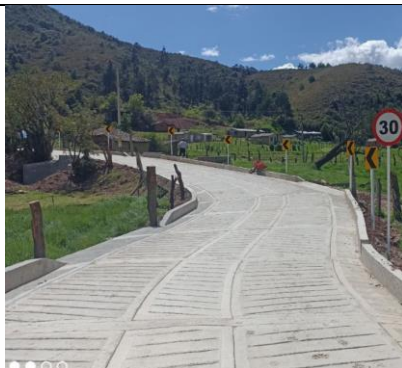
Imagen 19: Instalación de delineadores de curva entre k0+015/080.

- Suministro e instalación de delineadores de curva horizontal de tamaño 40x50 cm Según Invias. Para un total de veiti

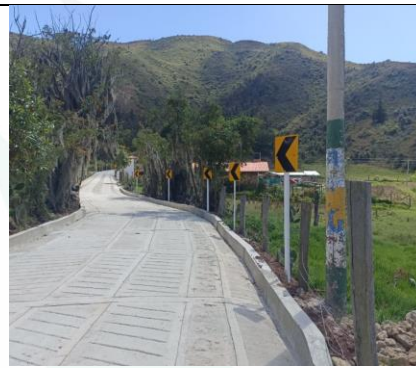
Imagen 20: Instalación de delineadores de curva entre k0+015/080.

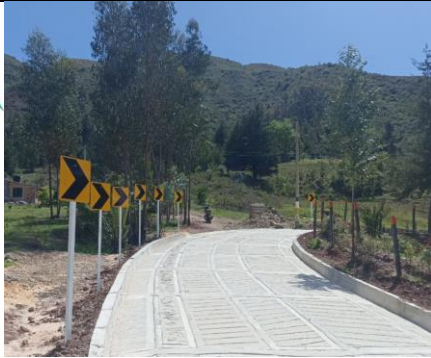
| <p>Imagen 21: Instalación de delineadores de curva entre k0+130/170.</p> | <p>Imagen 22: Instalación de delineadores de curva entre k0+195/219.</p> |
