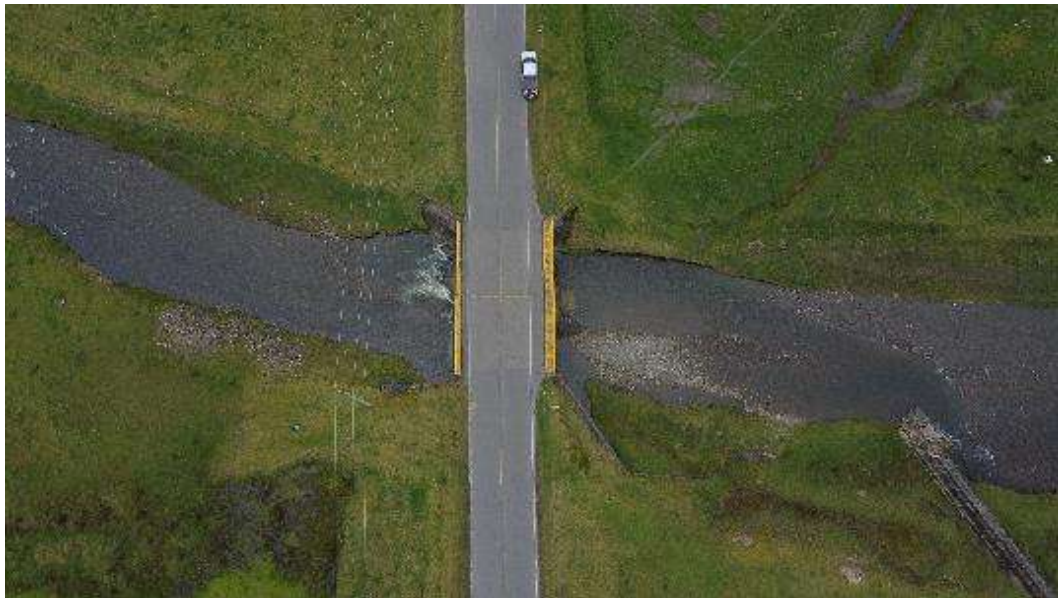
*Vista general puente La Toquilla.*

Los espolones contruidos para proteger la margen izquierda aguas arriba fallaron, por lo que, se requiere su reconstrucción.

Teniendo en cuenta que este puente no cumple con las especificaciones de construcción vigentes, y las afectaciones actuales, se recomienda la construcción de un puente nuevo.

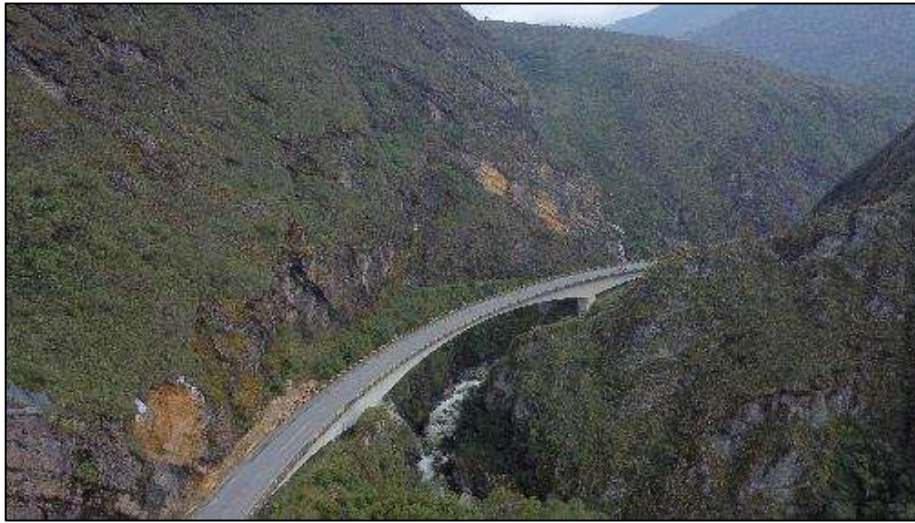
*Vista general puente Peña de Gallo.*

Puente en buenas condiciones de funcionamiento. Por el costado derecho, debido a la cercanía del talud y a que la superficie del mismo es roca altamente fracturada y expuesta, presenta daño en la baranda a la salida del puente por caída de rocas sobre la superficie del puente. Presenta deterioro en las juntas, lo que permite la filtración del agua lluvia y el consecuente deterioro de los estribos.

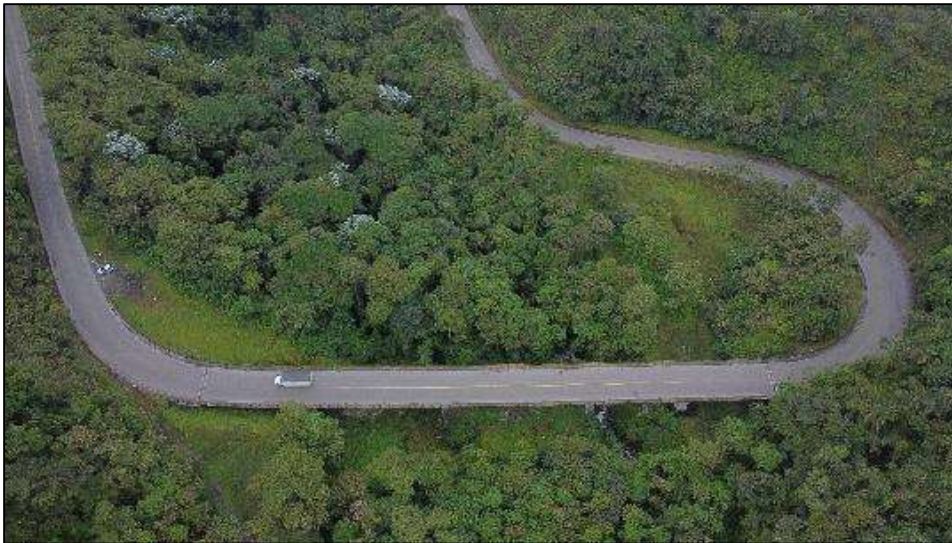
*Vista general puente La Rocha.*

Puente en buen estado de funcionamiento. Presenta deterioro en las juntas, principalmente en la junta de salida donde hay pérdida de una sección de la junta dentada. También presenta afectación en la baranda derecha a la salida del puente.

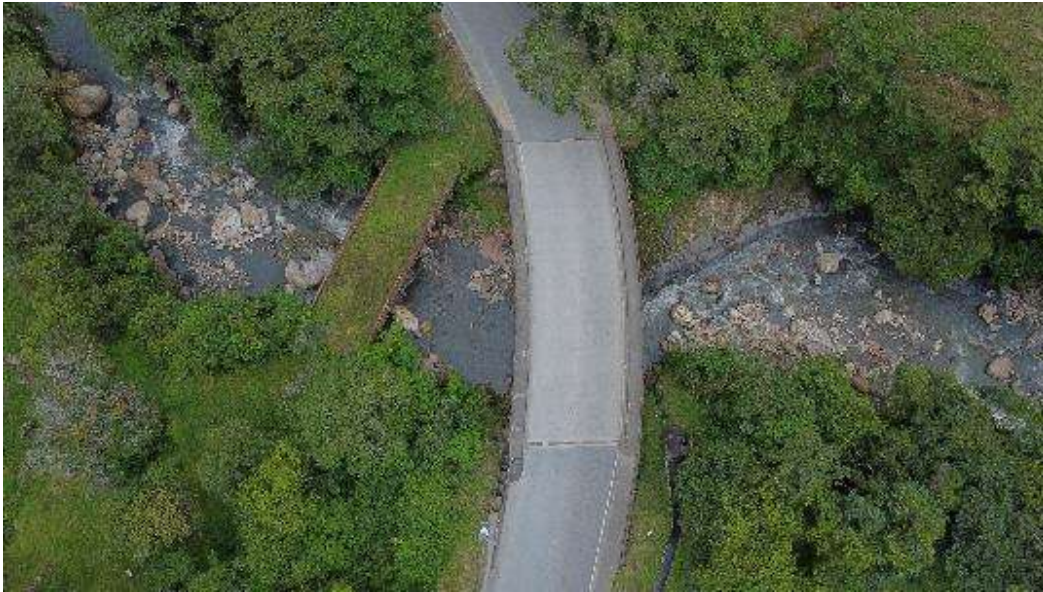
*Vista general puente Curisí.*

Puente en buen estado de funcionamiento, requiere mantenimiento periódico en las barandas metálicas como sand blasting y pintura.

Presenta también deterioro en las juntas, socavación en el estribo norte.

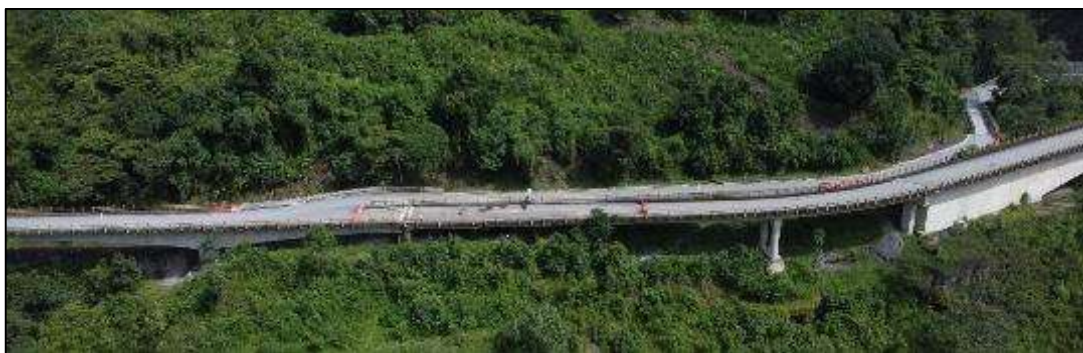
*Vista general Puente Nuevo.*

Entre el apoyo estribo 1 y la pila 1 hay grietas en el terreno, la viga cabezal de los caisson en la pila 1 presenta fisuras.

El estribo compartido por los puentes Puente Nuevo y Chorro Blanco, presenta un asentamiento diferencial, causando la inclinación en dirección del río Cusiana y hacia la quebrada Los Grillos. El estribo presenta fisuras del lado puente nuevo. La junta entre los dos puentes fue reparada.

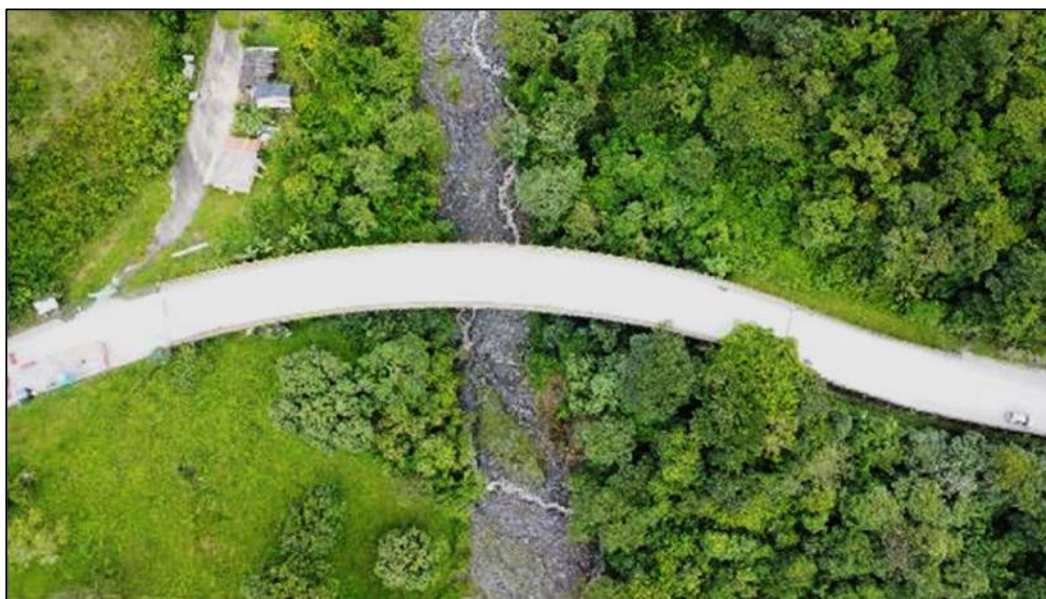
*Vista general puente Chigüirera.*

Este puente presenta daño en la junta de salida por perdida, grietas en muro de acompañamiento acceso norte, se observa desplazamiento del terreno aledaño al apoyo norte, zona inestable.

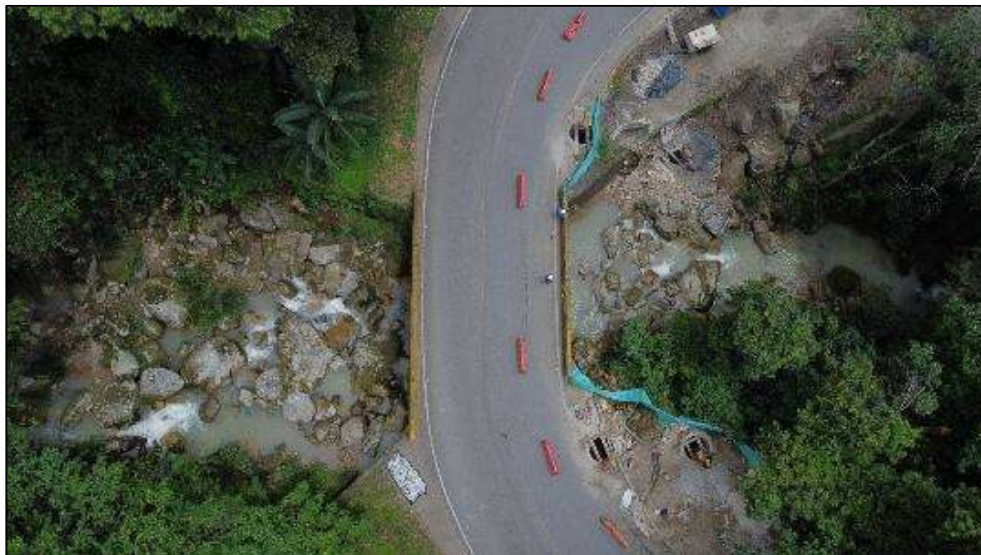
*Vista general puente Hoyo Caliente.*

Puente en regular estado general debido a que ya cumplió su vida útil, fue construido a mediados del siglo pasado. Presenta deterioro en la carpeta asfáltica y se encuentra

ubicado en una curva de radio mínimo, por lo cual con cargo al contrato 1858 de 2020 se está ampliando, para mejorar la transitabilidad.

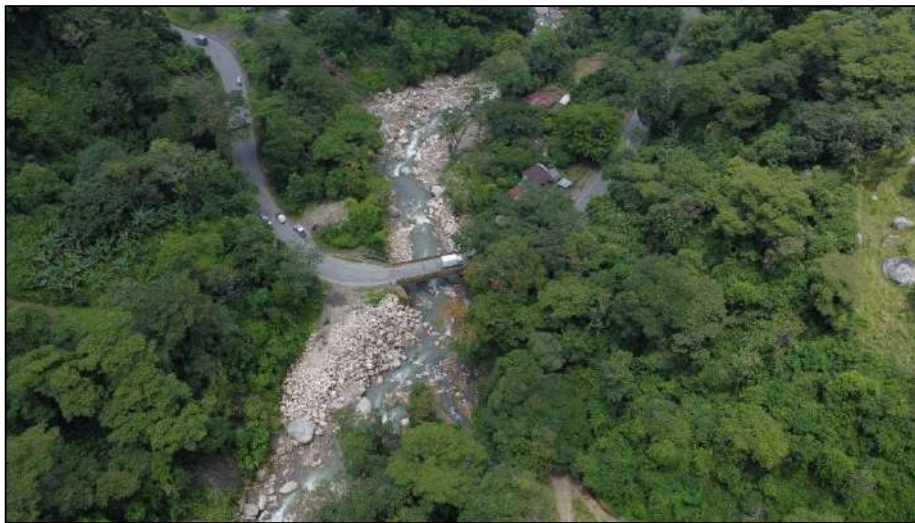
*Vista general puente la Chichaca.*

Los disipadores de energía de las cunetas se encuentran fallados, lo que ayuda a la socavación de los taludes.

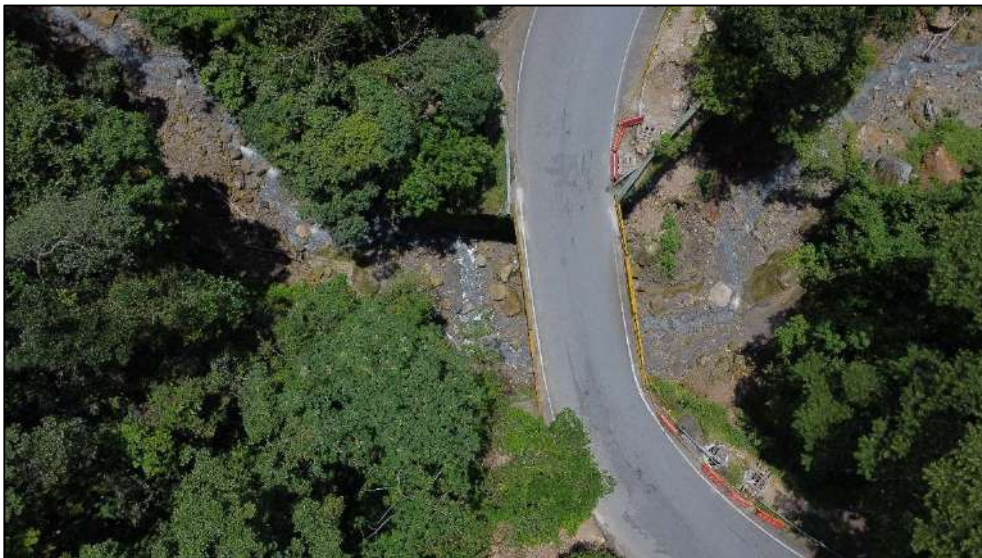
*Vista general puente la Guáymara.*

Con cargo al contrato 1858 de 2020 se tenía proyectado ampliar este puente, pero los trabajos fueron suspendidos y tan solo se realizó la excavación y revestimiento de los anillos para los caisson.

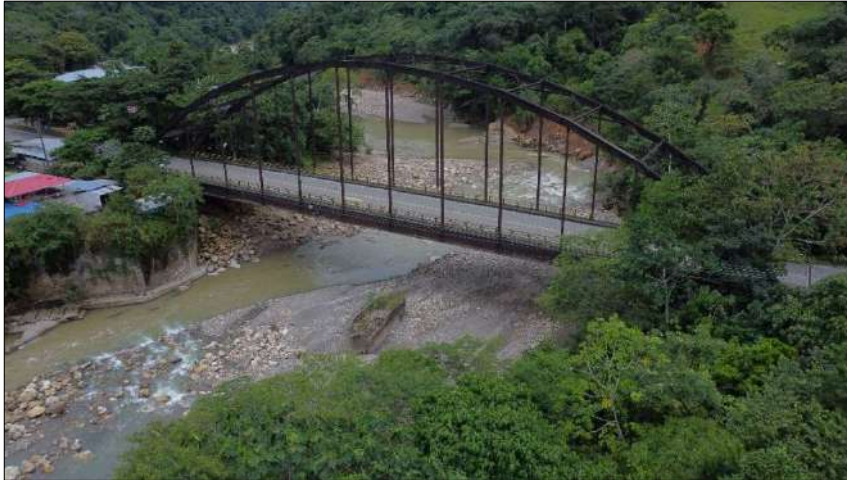
*Vista general puente la Unete.*

Puente en buenas condiciones de funcionamiento. La superestructura es mixta de concreto y acero en arco superior, el acero tiene la propiedad que durante el proceso de mojado y secado continuo el acero forma una capa protectora conocida como patina, que impide el paso de la corrosión. Sin embargo, se puede observar en algunos elementos metálicos inferiores en la zona próxima a la losa, que hay corrosión, esto debido a la exposición continua al agua proveniente de mangueras que la comunidad del sector adosa al puente y las cuales presentan fugas permanentes, también presenta daños en las juntas.

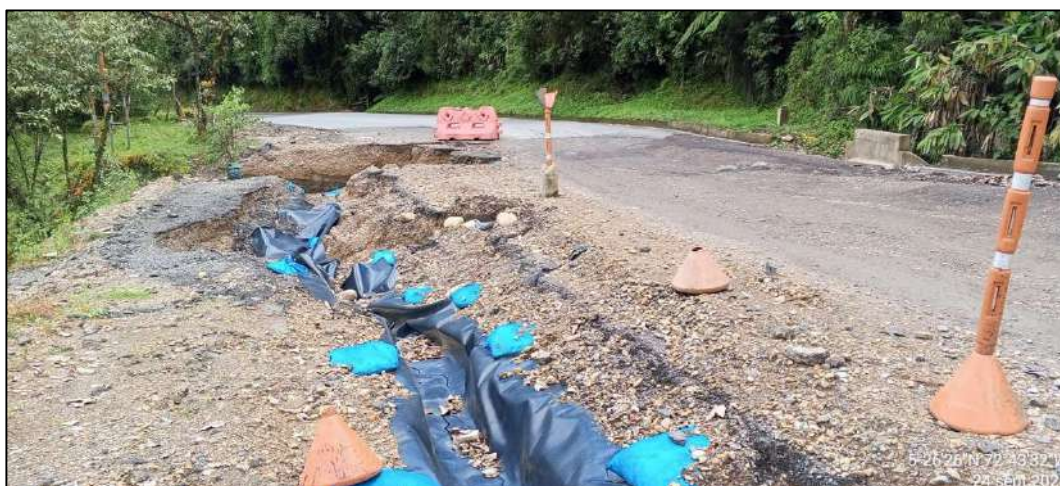
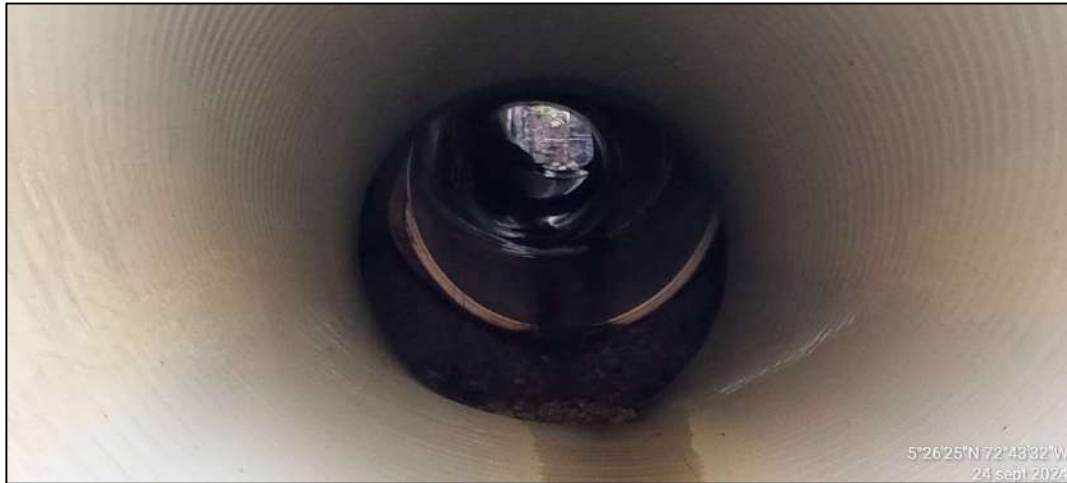
**PR 66+0000:** zona inestable falla activa. La inestabilidad de la zona ocasionó la deformación de la calzada, del muro y separación en la unión de la tubería ocasionando filtración del agua.

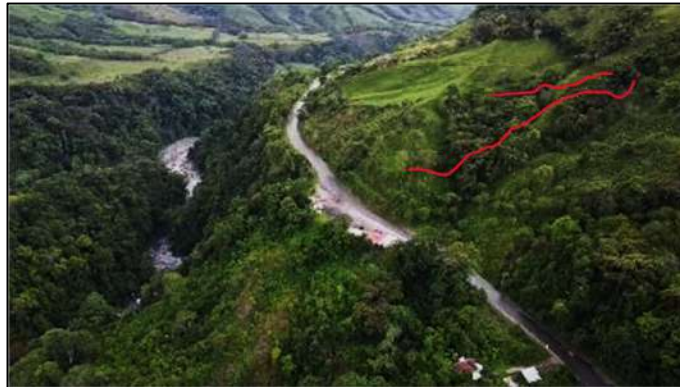
PR 79+0100

**79+0100 y 79+0800:** Los dos puntos están dentro de tramos inestables, en la calzada se

evidenciaba fisuras tipo media luna. El talud inferior muestra la acción del río Cusiana en la base del talud a la cual se suma la infiltración de agua procedente del talud superior. Calzada y cuneta presentaron un fuerte escalonamiento, para mantener la transitabilidad se ha adicionado material de fresado. La capa asfáltica para mejorar condiciones de transitabilidad ya se ha deteriorado se mantiene con adición de material granular

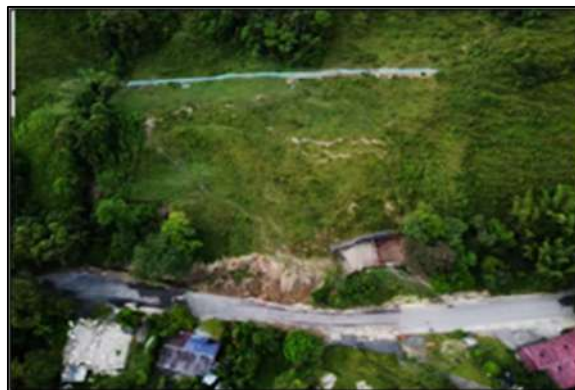
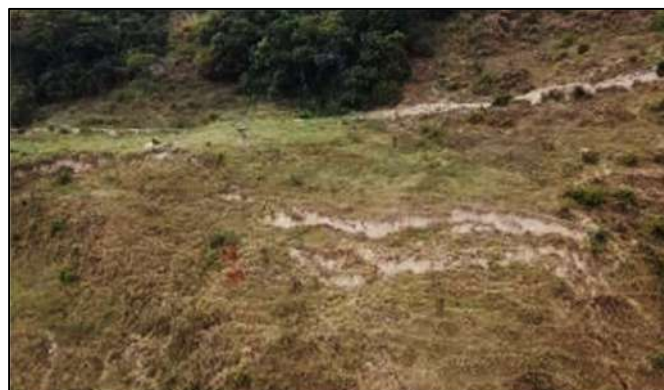
*Pr 79+0800: Talud superior presenta carcavas el canal que se construyó en la parte superior en sacos de suelo cemento se ha deteriorado la presencia de ganado ayuda a que su duración sea mucho menor. Debido a la inestabilidad del terreno el filtro y la alcantarilla se tapan de material, situación que en temporada de invierno es crítica.*

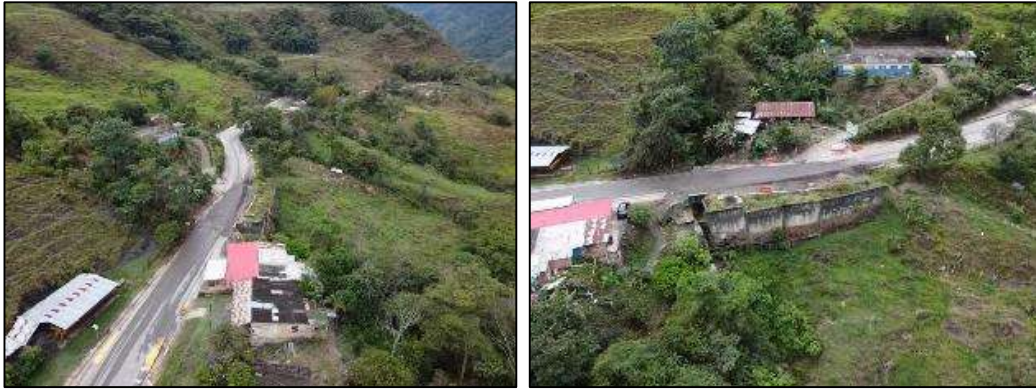
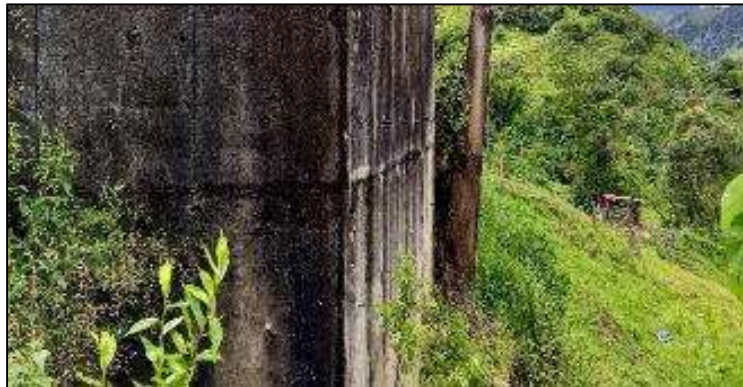
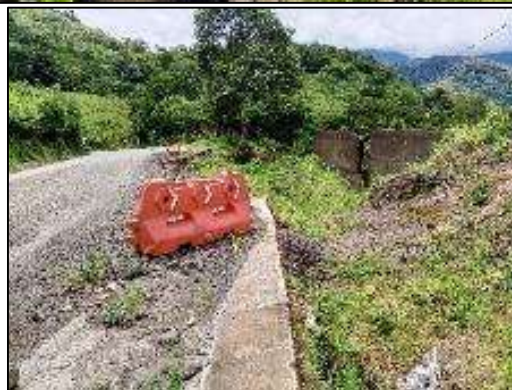
**80+0100 SECTOR HUERTA VIEJA:** zona inestable, la calzada presenta hundimiento con afectación de obras de drenaje, el talud inferior presenta erosión y escarpes, el muro presenta

cabeceo y fracturas, el box existente en el tramo ha sufrido desplazamiento, el dissipador está colapsado y hay infiltración de agua hacia el talud inferior, como se aprecia en las fotografías los terrenos están deforestados y son usados para pastoreo y cultivos:

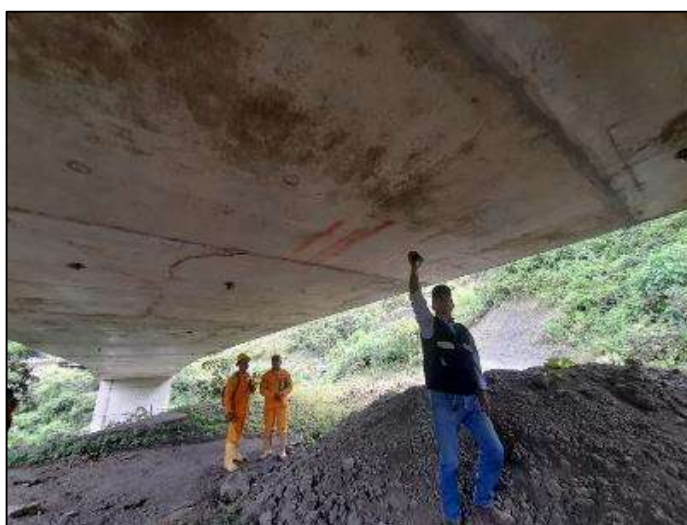
*Fisuras en viga-cajón del puente Chorroblanco.*

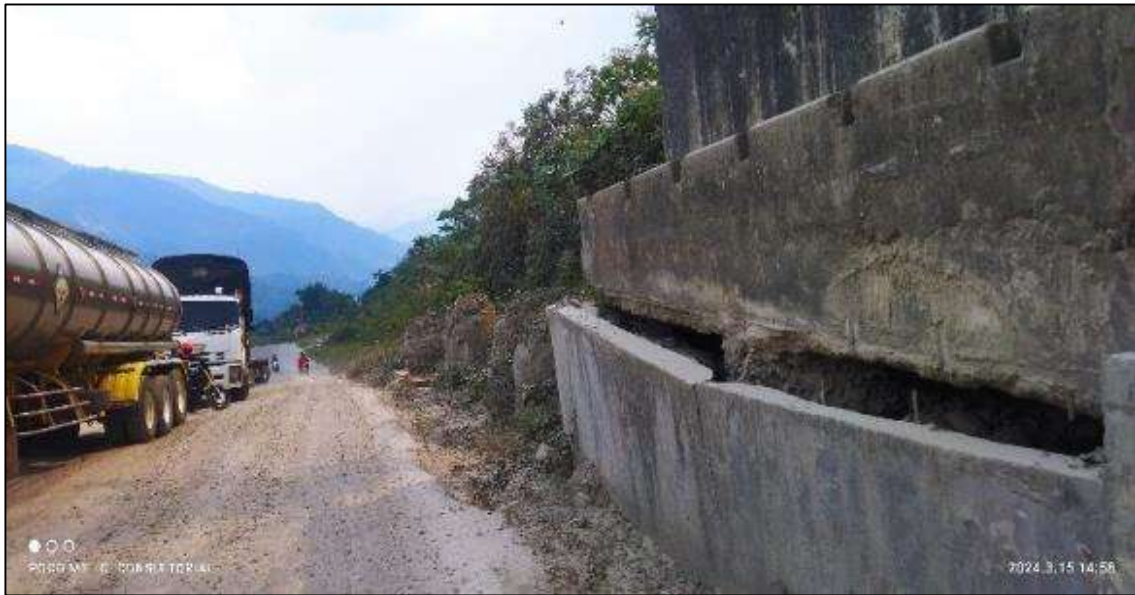
**PR 82+0100. ZONA DE FALLA ACTIVA.** Con el contrato 1858 de 2020 se instalan 80 drenes distribuidos en el talud superior e inferior cada 5 metros en una longitud de 200 ml, se continuó la intervención de la zona para lo cual se retiró la capa asfáltica bajo el nivel de la rasante mejorando la pendiente, recalce del canal lado derecho, construcción de 2 alcantarillas, demolición de los tramos de muro fallados, hasta el momento el paso está a nivel de capa granular y la pantalla construida para tapar la zona de cabeza de pilotes, presenta fractura, indicativas del movimiento que presenta la zona.

*Pantalla construida costado derecho contrato 1858 de 2020*

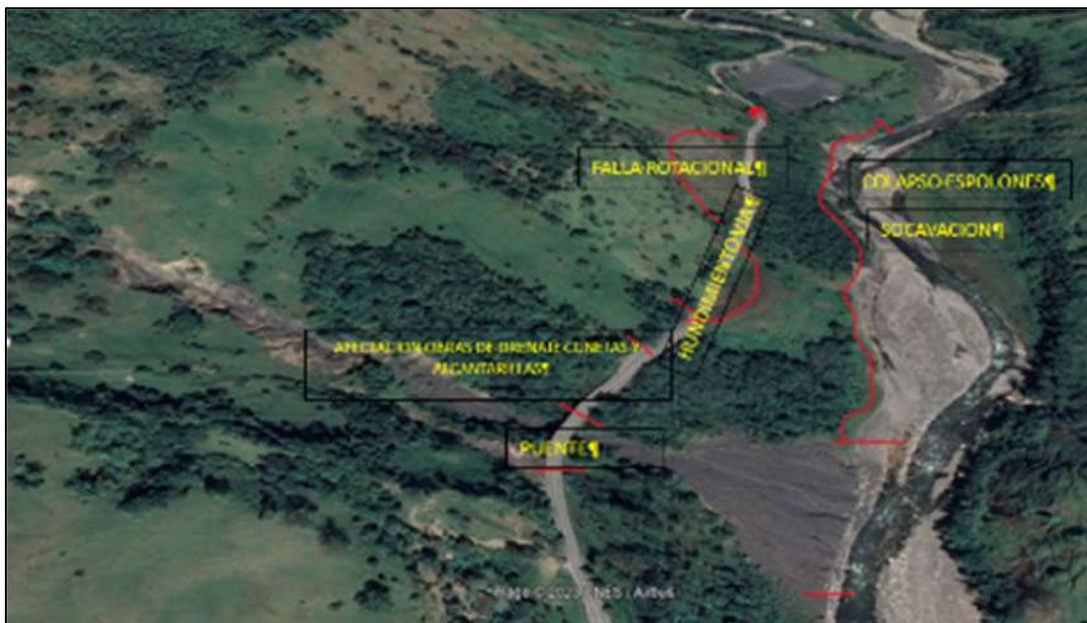
**Sector PR 85+0000.** Zona inestable. En la parte alta terreno erosionado, con cárcavas, falla rotacional y una zona totalmente deforestada, en la parte baja se observa erosión en la pata del talud y la vegetación presenta inclinación, hay un tramo próximo al sector de la Chigüirera que corresponde a un relleno y presenta grietas en el terreno del talud inferior.

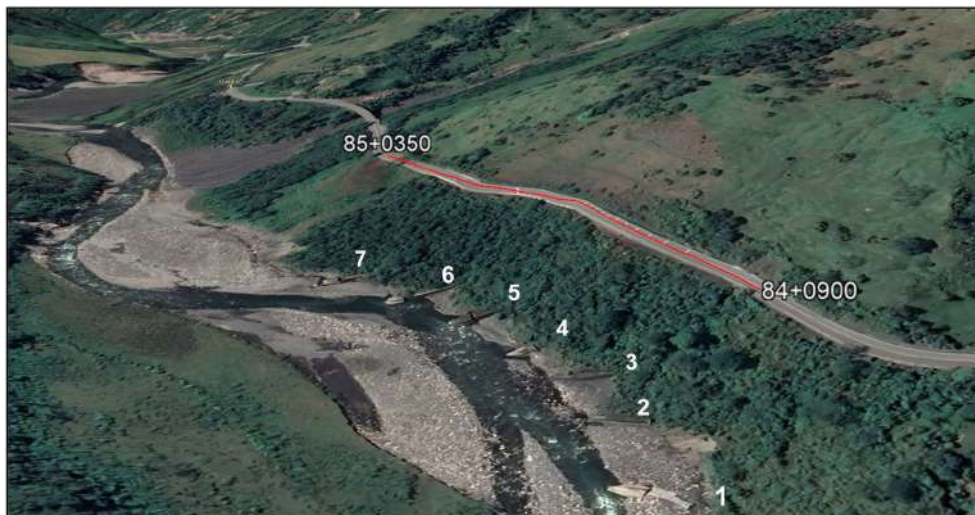
El tramo vial comprendido entre el PR 84+0900 al PR 85+0350 es una zona de geología inestable, actualmente la zona presenta una falla rotacional en el talud superior y en el margen del río presenta afectación por socavación lateral, situaciones que progresivamente han llevado al tramo a una condición crítica de altísimo riesgo; donde se puede observar:

*Tramo crítico PR 84+0900 – PR 85+0350. Siete Espolones*

Se considera urgente que se adelanten todas las gestiones necesarias que permitan atender, a la mayor brevedad, este sitio crítico, preferiblemente antes de que se vea afectada totalmente su estabilidad y en consecuencia se exponga gravemente, en primer lugar, la vida de los usuarios de la vía y en segundo lugar la transitabilidad del tramo que al estar en alta probabilidad de colapso ocasionaría una interrupción total del tránsito vehicular.

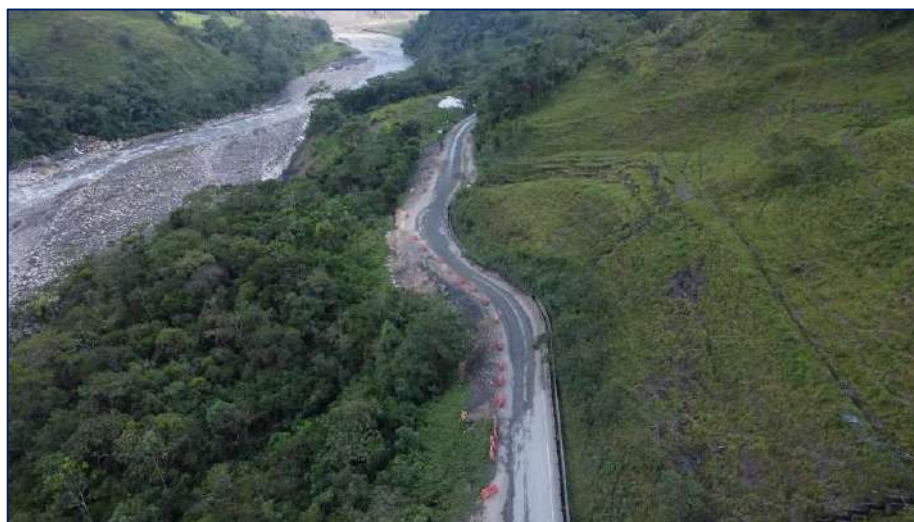
*Grietas en talud superior, hundimiento y pérdida de banca por falla rotacional*

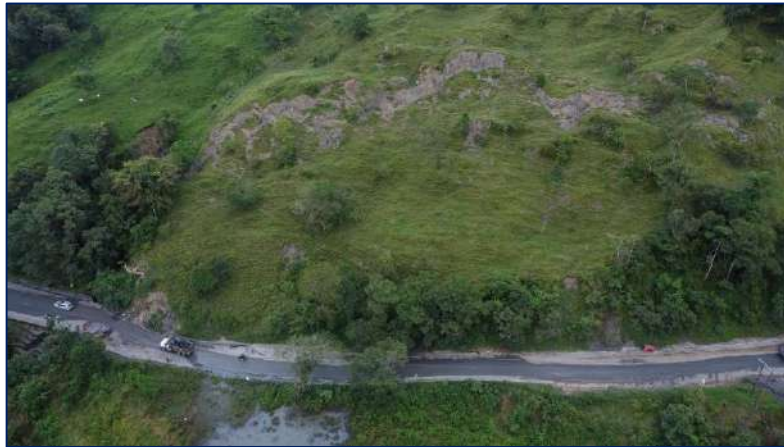
*Hundimiento banca PR 85+0050 al PR 85+0150*

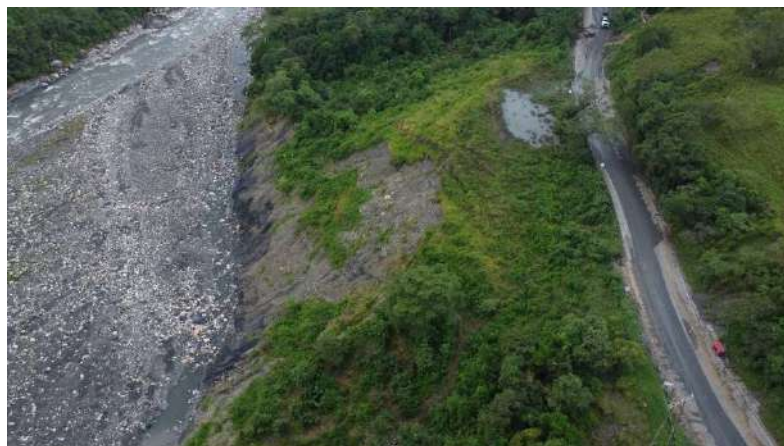
*Talud inferior entre 85+0150 al 85+0300; hay grietas y cárcava y en la pata un proceso de erosión, la calzada presenta fisuras, grietas y hundimiento*

El terreno presentó movimiento rotacional, el tramo se encuentra en riesgo de pérdida de la bancada, es necesario recuperar y/o mantener los espolones existentes, construir obras de protección en la base de talud, realizar obras complementarias para mitigar la acción erosiva en la parte inferior, en el talud superior instalar drenes transversales y obras complementarias.

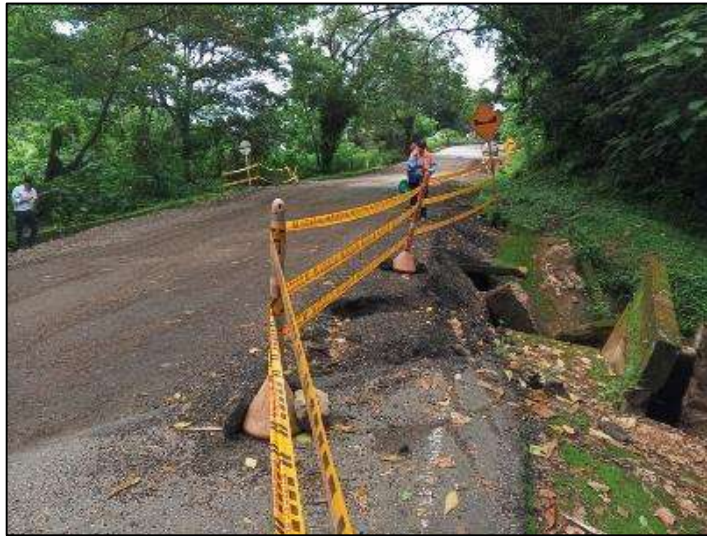
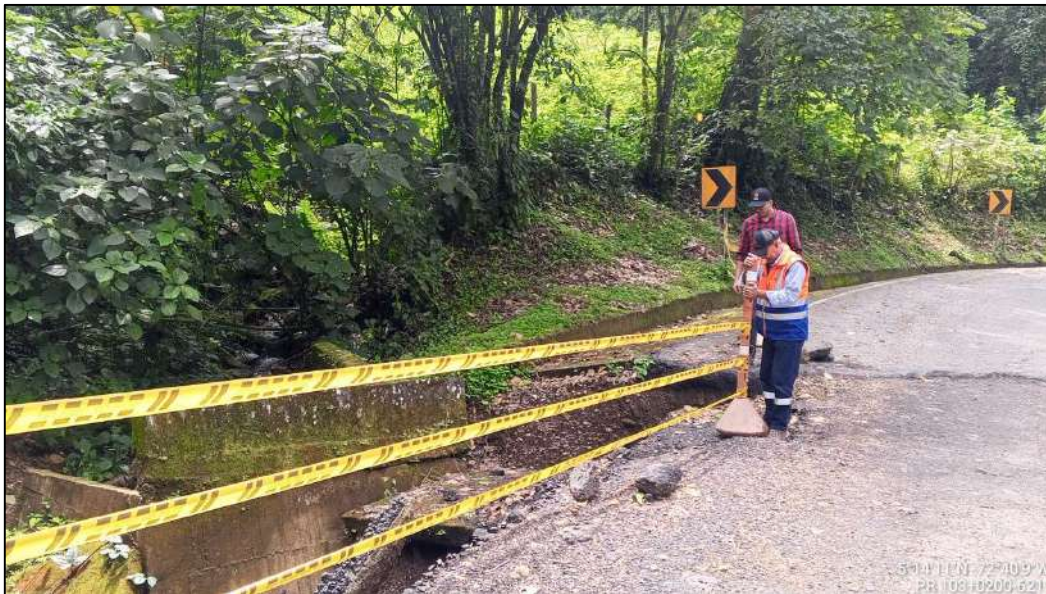
**PR 103+0240:** sector crítico que presenta un proceso de movimiento en masa, la calzada presenta hundimiento en un tramo de aproximadamente 60 metros y fisuras abiertas. Debido a los periodos intensos de lluvia, hay saturación del suelo y filtración del agua, debido a la reactivación de la condición de falla, también se observa afectación en cuneta y alcantarilla.

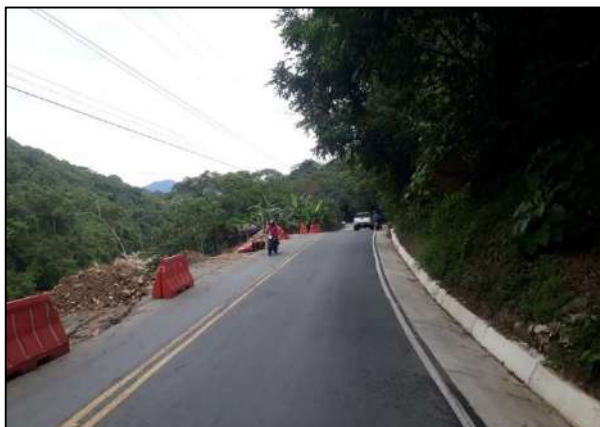
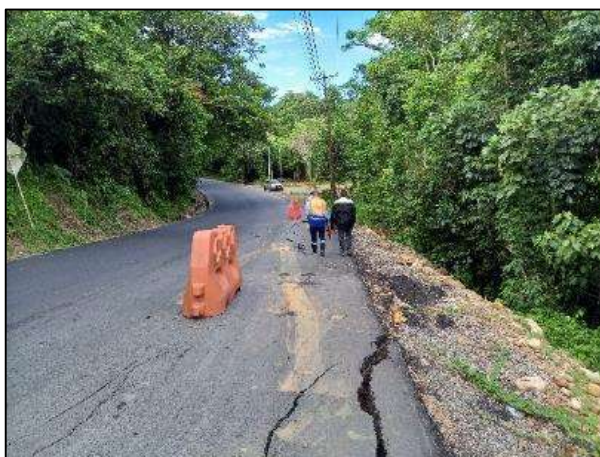
**PR 112+0500 sector Unete.** Hundimiento calzada costado izquierdo por acción erosiva del río Palmicha en el talud inferior costado izquierdo de la vía.

**Sector inestable PR 114+0400 AL PR 114+0850.** Presenta socavación talud inferior lado izquierdo por acción erosiva del río Unete, la calzada presenta escalonamientos, fisuras abiertas, socavación en obras y fracturas en alcantarillas, deformaciones y hundimiento, talud superior lado izquierdo presenta movimiento.

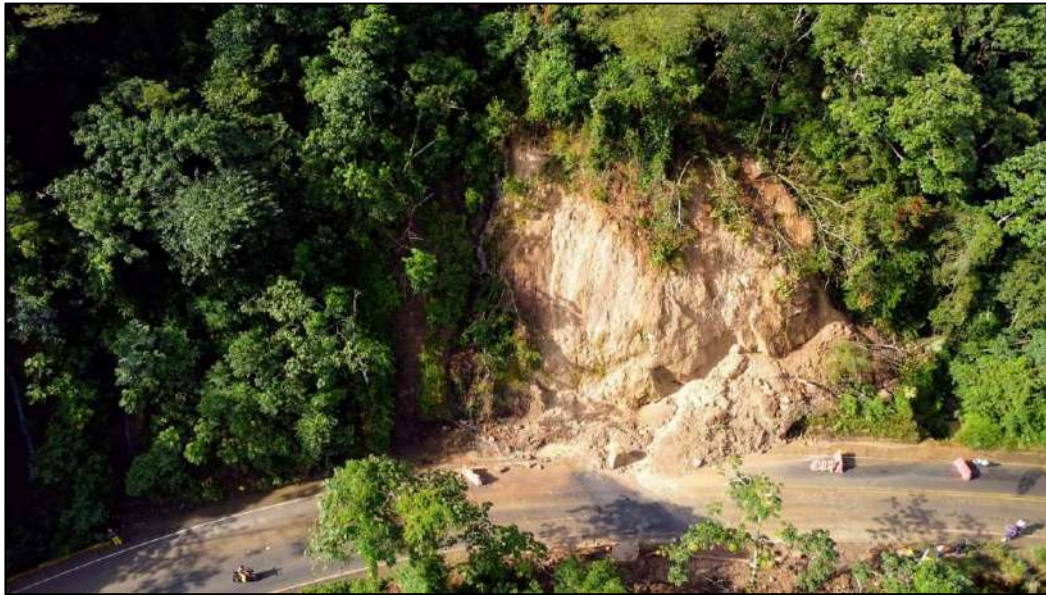
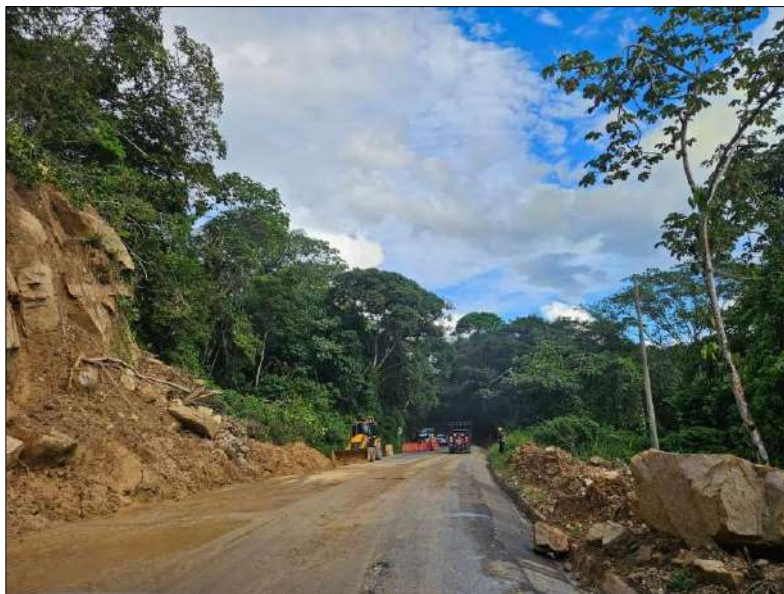
**PR 115+0000 al PR 115+0800.** Inestabilidad del talud lado izquierdo: se presentan continuos deslizamientos de roca suelo y capa vegetal del talud lado izquierdo, por el lado derecho, talud inferior de la vía, está la acción erosiva del río Unete.

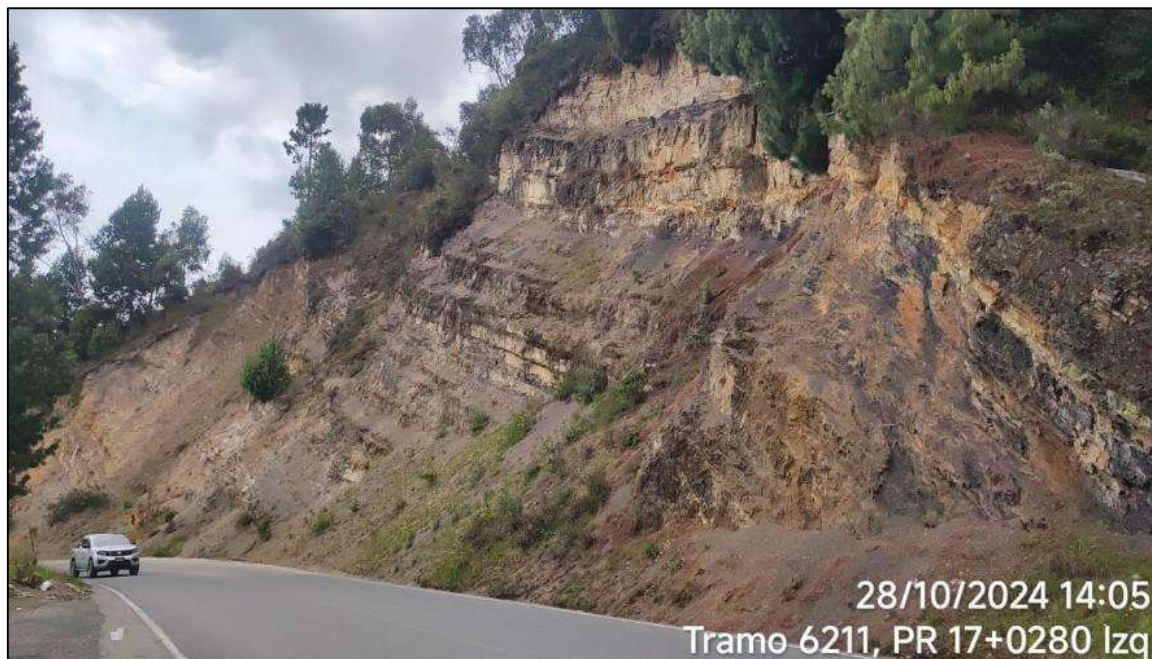
TALUD INESTABLE PR 17+0280.

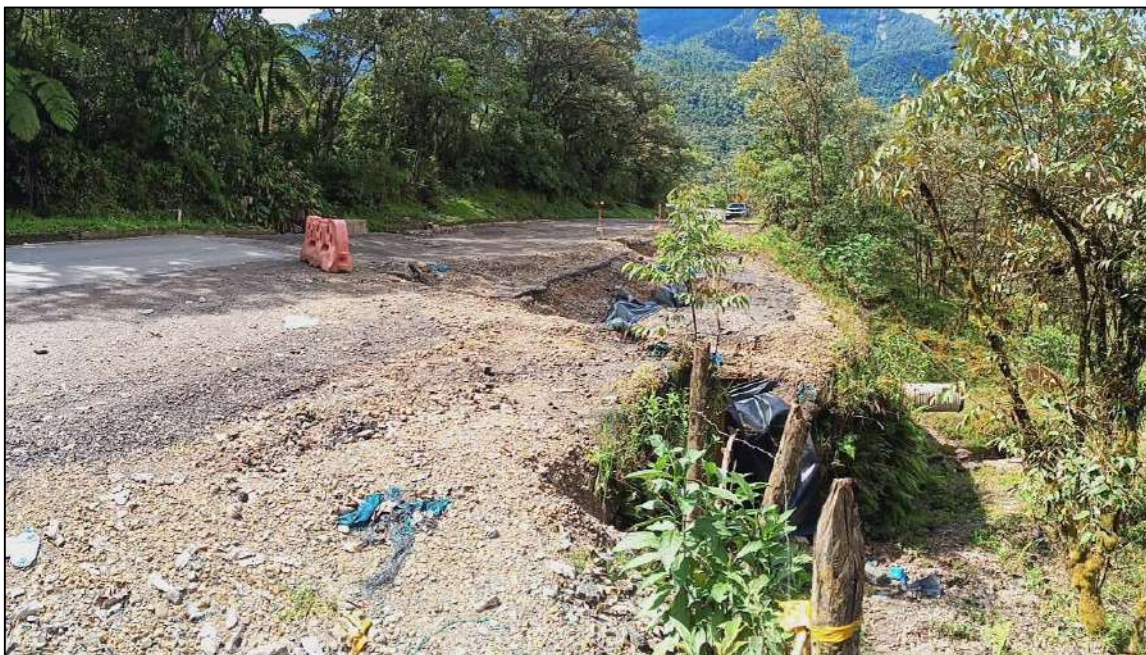
| LOCALIZACIÓN | DESCRIPCIÓN |
|---|---|
| PR 66+0000 | <p>Zona de falla, movimiento continuo que ocasionó hundimiento de la calzada y afectación en obra de drenaje y muro en tierra armada, dentro del contrato 1858 de 2020 se ha realizado la reparación del muro en tierra armada, reemplazo de la alcantarilla PR 66, se deja rodadura en material de fresado. En el PR65+0750 se construyeron dos muros en concreto ciclópeo, se retiró la capa asfáltica entre el PR 65+0750 al PR65+0950 se conformó y en el mes de abril de 2024 se instala carpeta asfáltica. En el tramo está pendiente terminar obras de drenaje y protección y la señalización vial. Se reactiva el hundimiento, es urgente intervenir la alcantarilla dañada para evitar la infiltración y así detener el daño en la estructura del pavimento.</p> |

DESPLAZAMIENTO MURO EN TIERRA PR 66+0000.

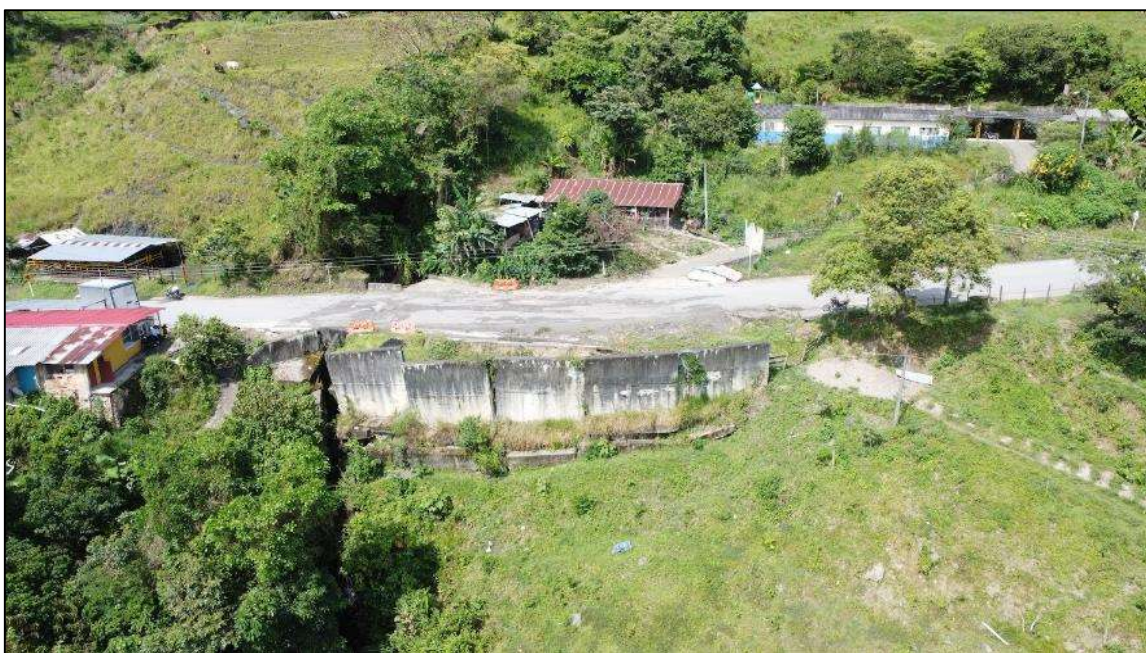
*HUNDIMIENTO DE MURO COSTADO IZQUIERDO PR 79+0900*

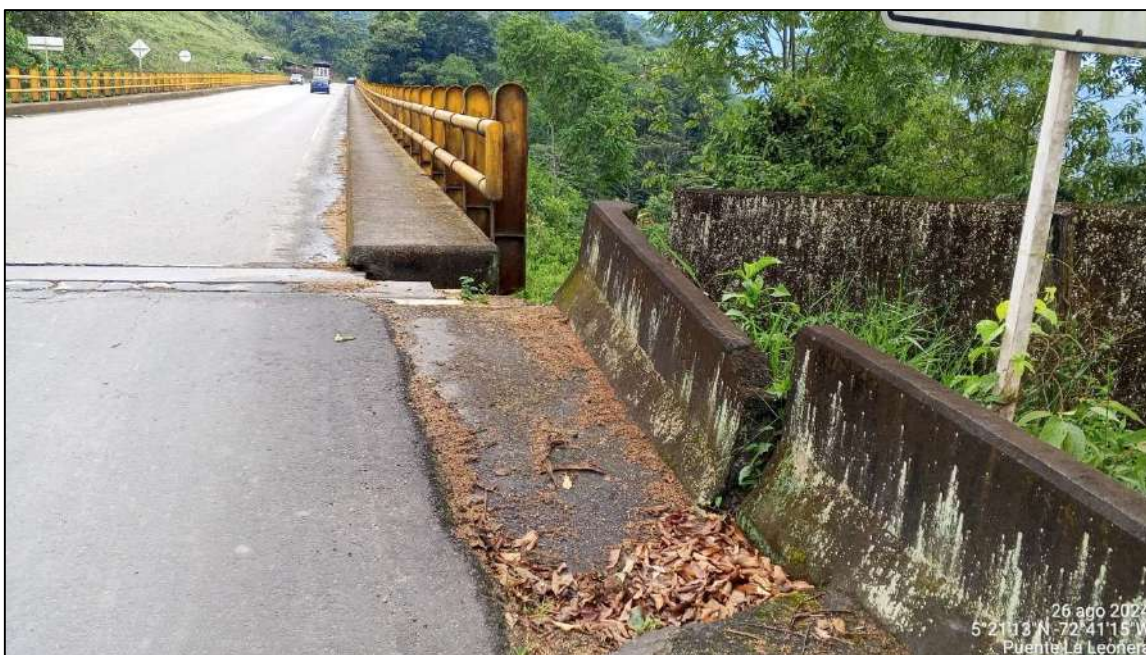
*MOVIMIENTO EN MASA, AFECTACIÓN JUNTA DE SALIDA PUENTE LA LEONERA PR 80+0120*

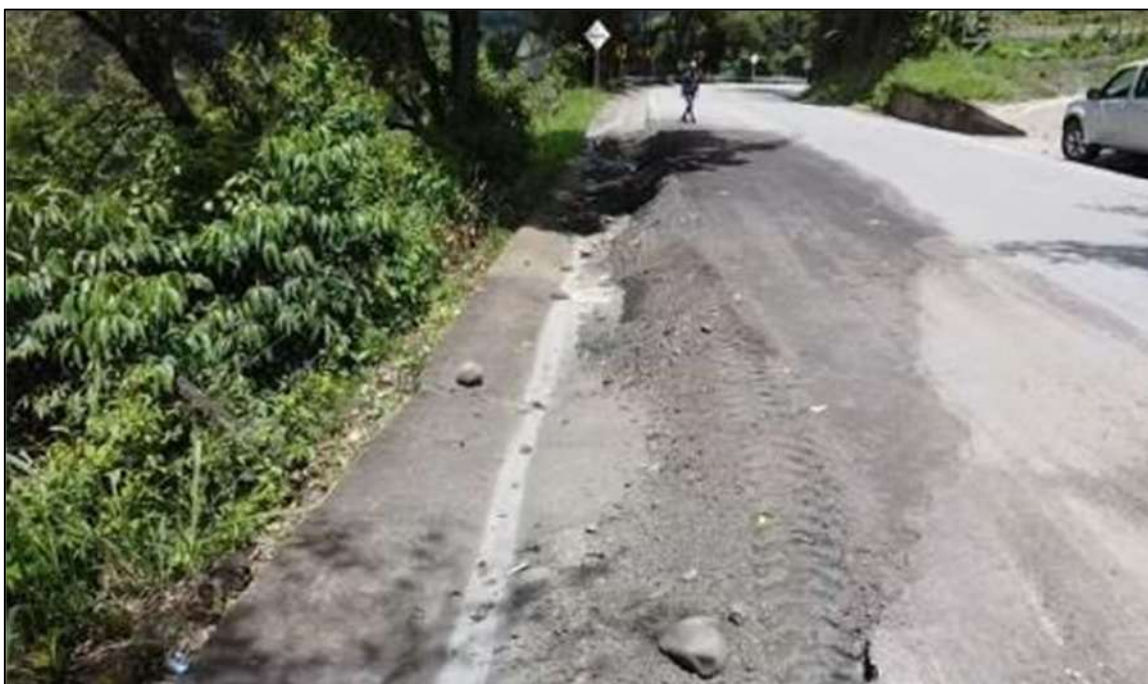
| LOCALIZACIÓN | DESCRIPCIÓN |
|---|---|
| PR 80+0950 | Carril izquierdo, se presenta falla tipo media luna, hundimiento de un tramo de banca de 40 m, se ha mantenido mediante adición de material de fresado.<br>El contratista hizo un relleno para mantener transitabilidad en el tramo. |

HUNDIMIENTO CALZADA CARRIL IZQUIERDO PR 80+0900

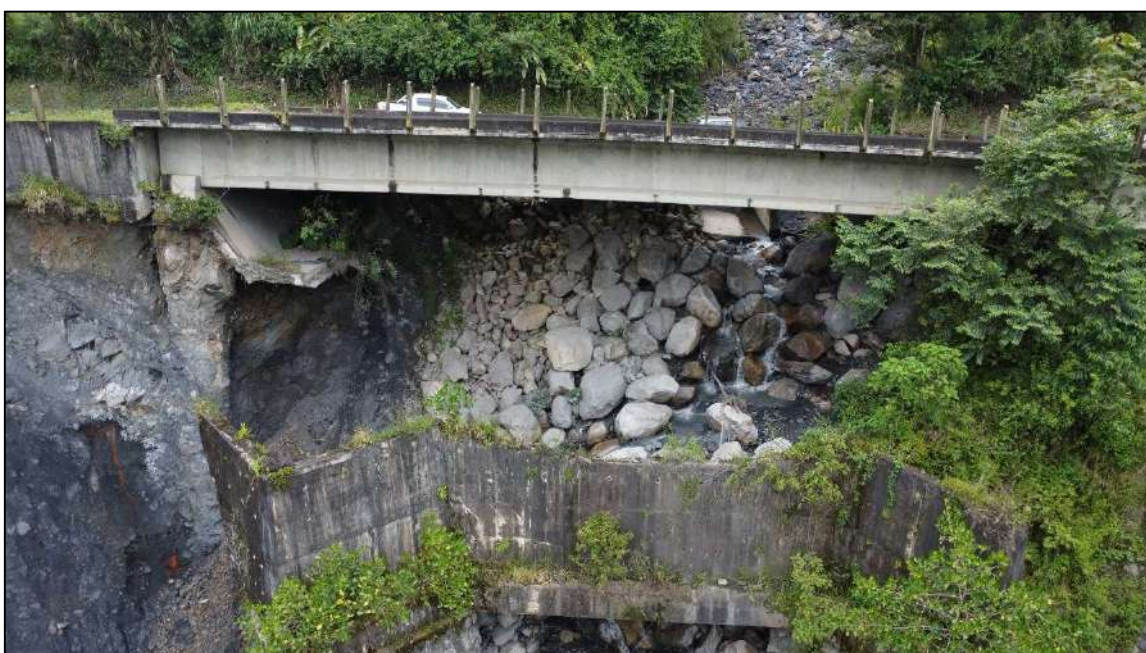
| LOCALIZACIÓN | DESCRIPCIÓN |
|---|---|
| PR 82+0500 | <p>La Molinera: sector de falla activa. La obra de drenaje existente en la vía alterna presenta socavación en el talud inferior, la quebrada presenta un cauce entallado y erosionado en sus márgenes desde la parte alta, la calzada presenta fisuras.</p> <p>Este es un sector que requiere atención urgente.</p> |

*PUENTE LA MOLINERA 82+0500 (COLAPSADO)*

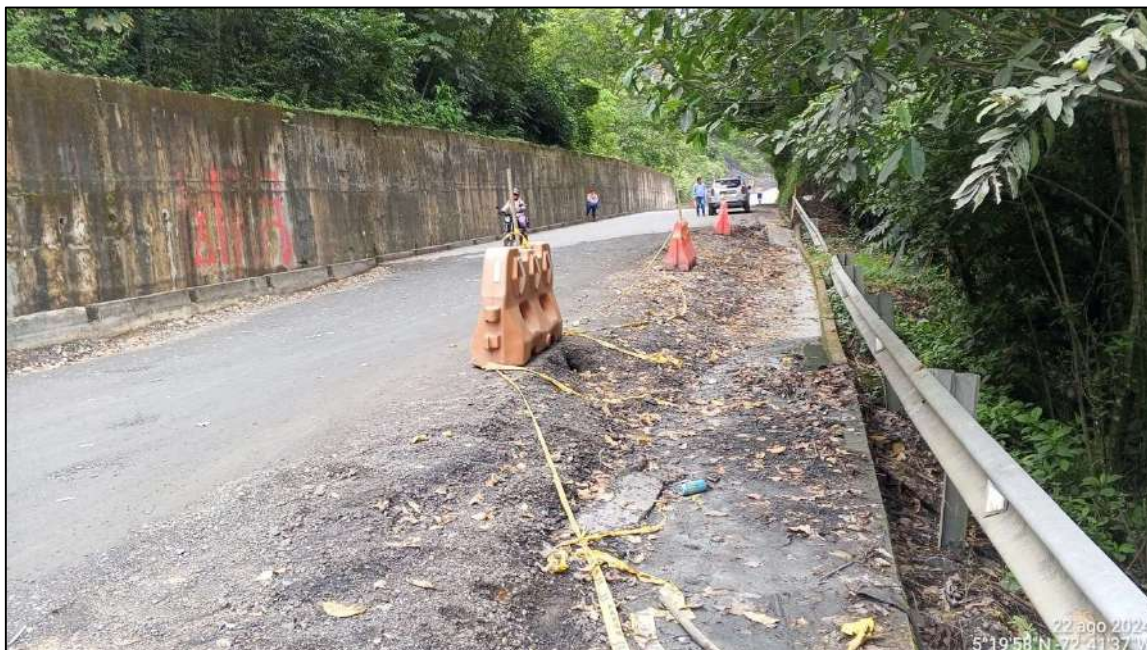
PR 83+0100. MOVIMIENTO EN MASA

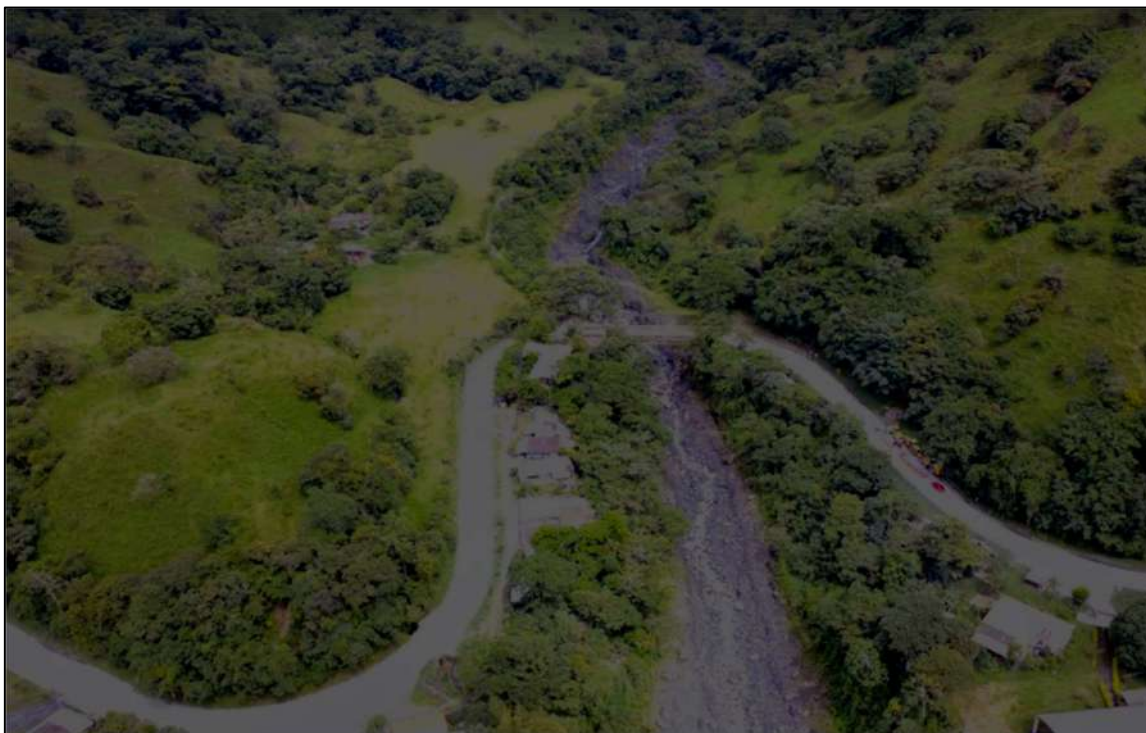
*EROSIÓN Y SOCAVACIÓN DE LAS MARGENES DE LA QUEBRADA NEGRA. PR 84+0231*
