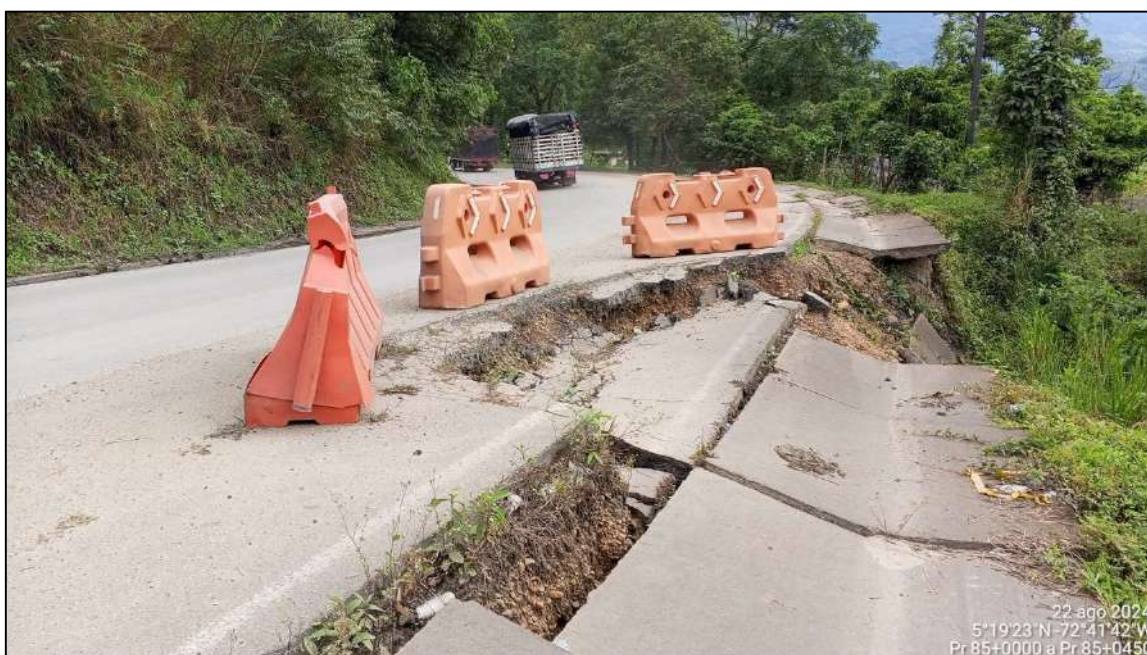
PERDIDA DE BANCA PR 85+0350

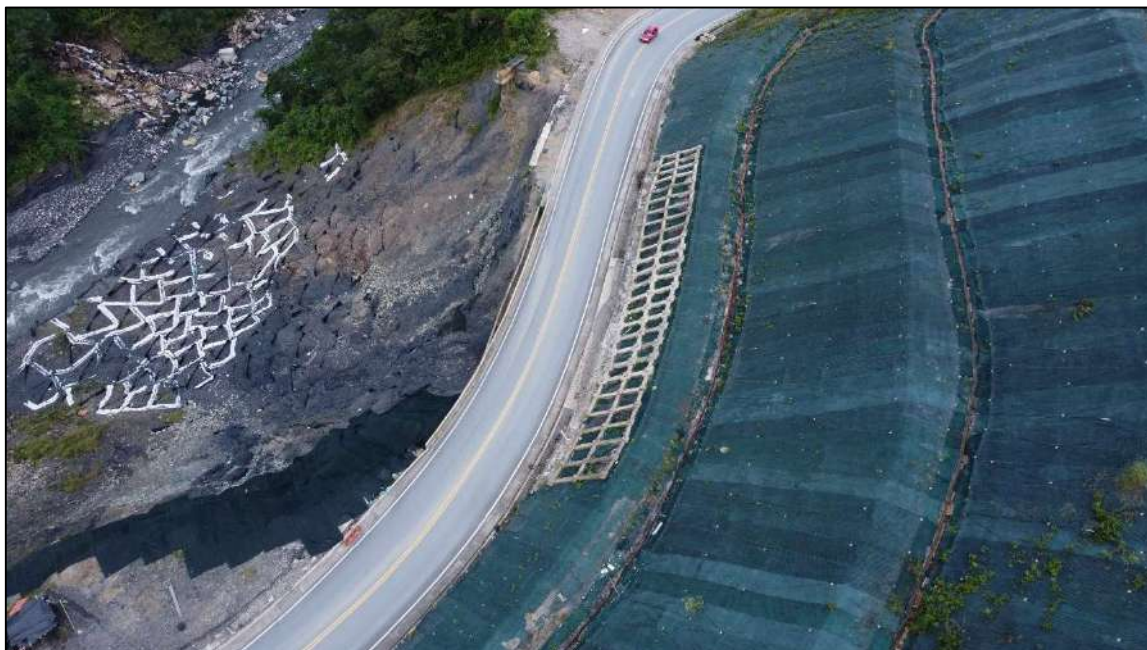
PR 87+0000. TALUD INESTABLE

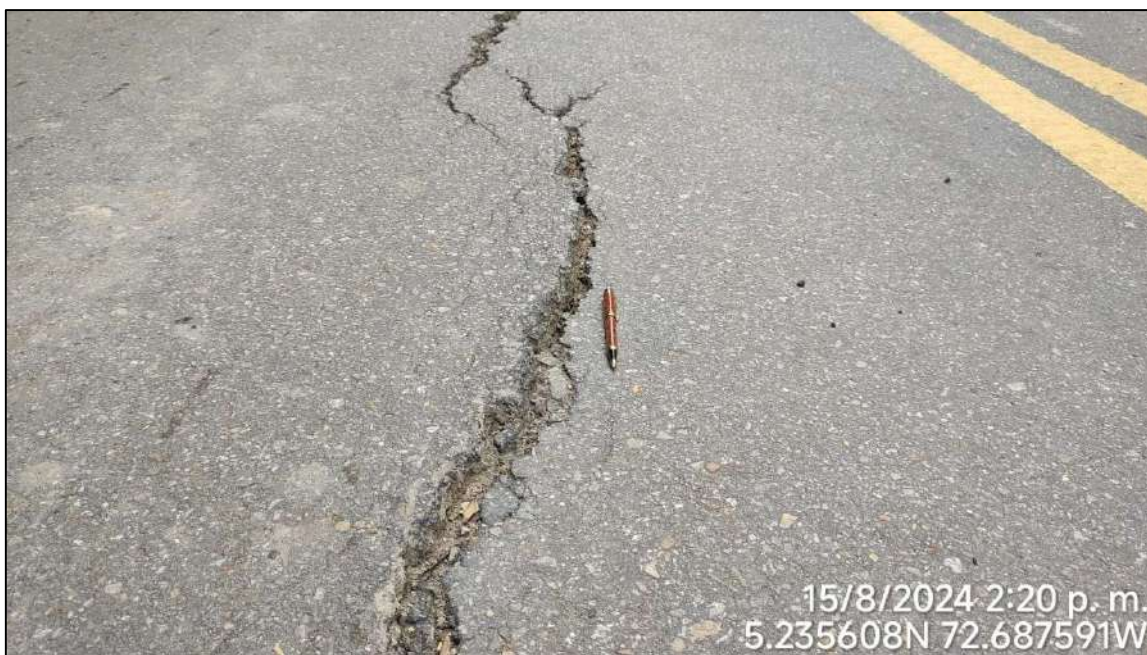
FISURAS EN CAPA DE RODADURA PR 97+0790

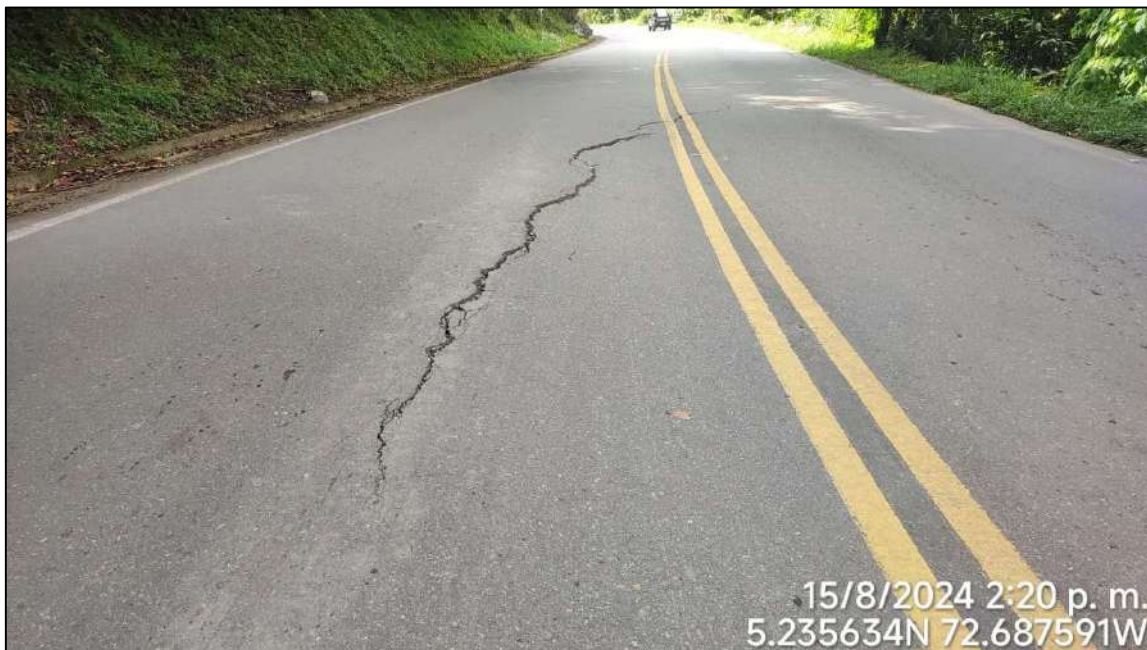
FISURAS EN CAPA DE RODADURA PR 97+0790

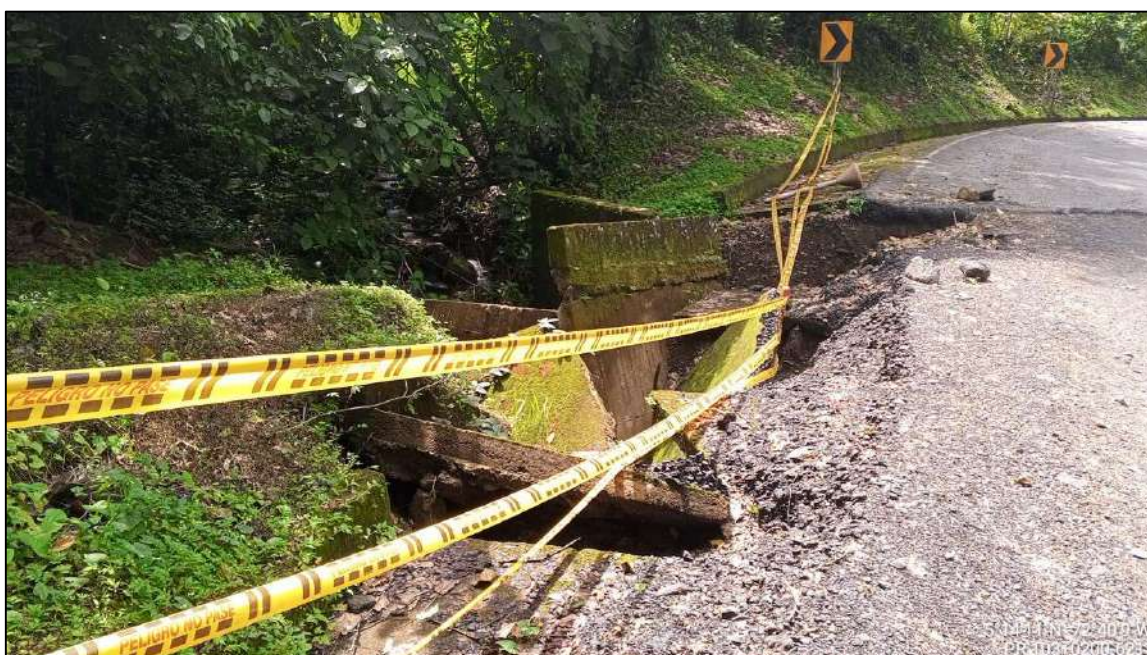
| LOCALIZACIÓN | DESCRIPCIÓN |
|---|---|
| PR 103+0200 | <b>Punto crítico:</b> debido al incremento del proceso de hundimiento se presentan grietas en el pavimento y en la alcantarilla tipo cajón con fallas estructurales de consideración, hay socavación de la zona. |

HUNDIMIENTO CALZADA, AFECTACIÓN DE OBRA DE DRENAJE PR 103+0200

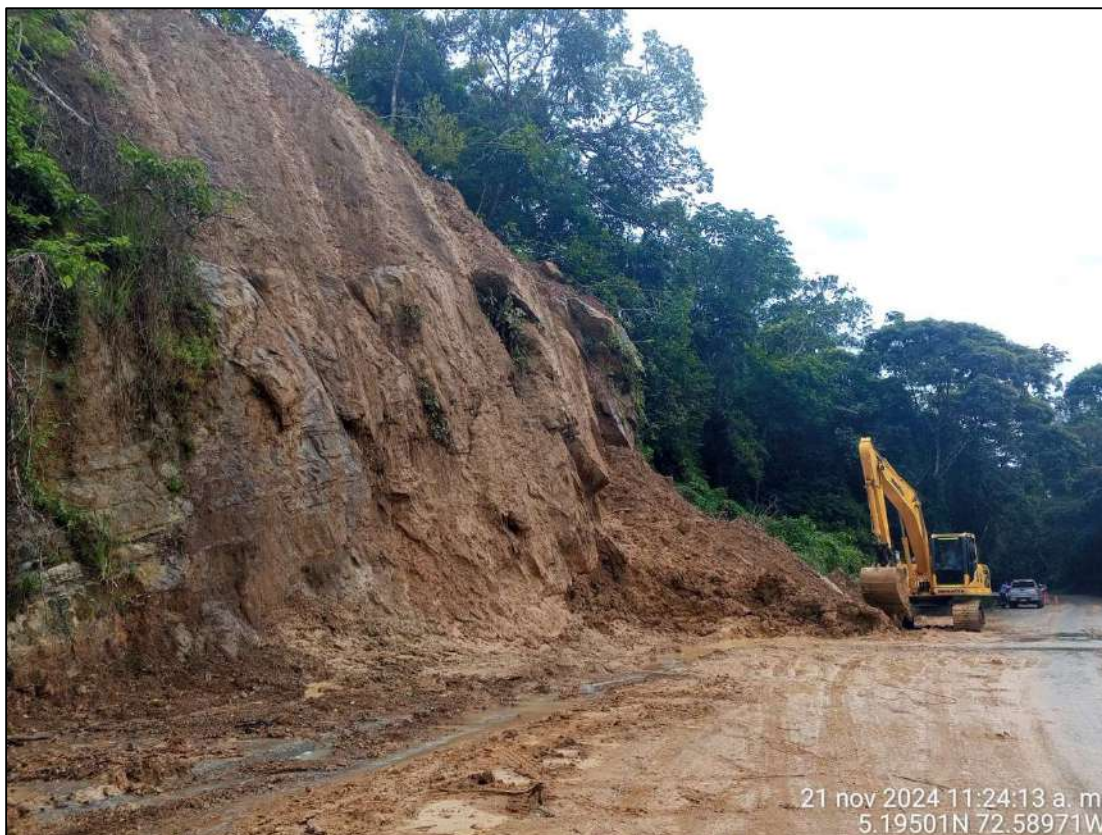
TALUD INESTABLE PR 115+0800

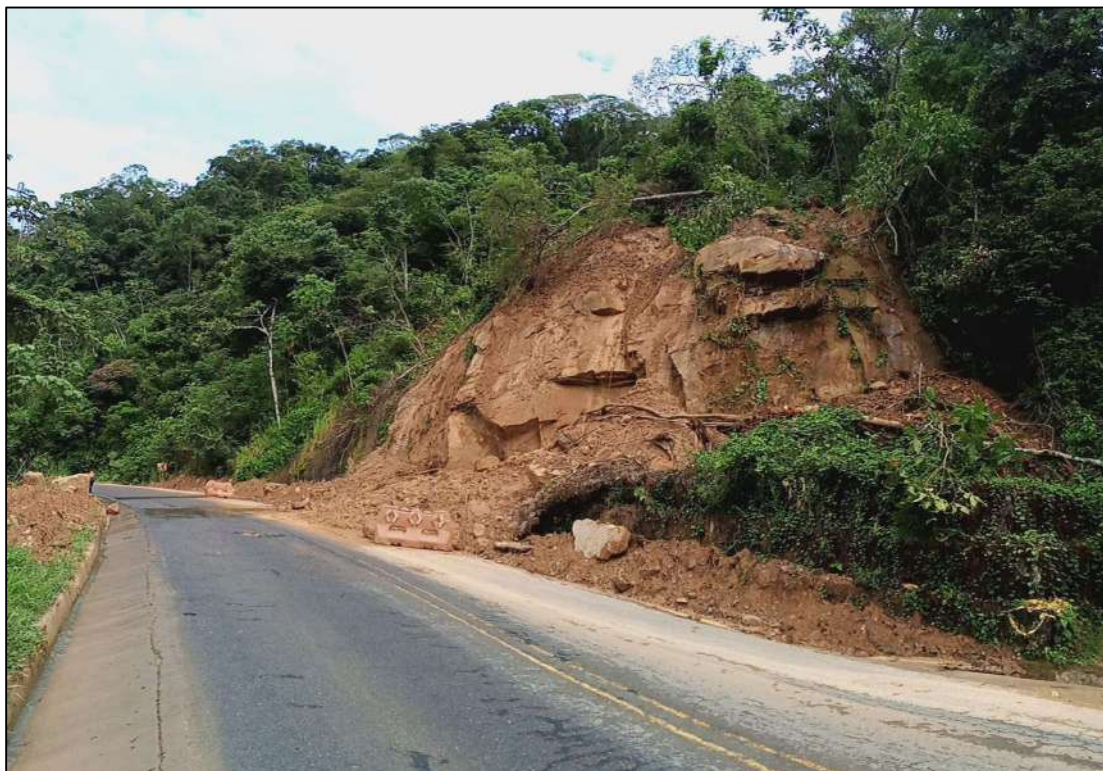
TALUD INESTABLE PR 115+0800

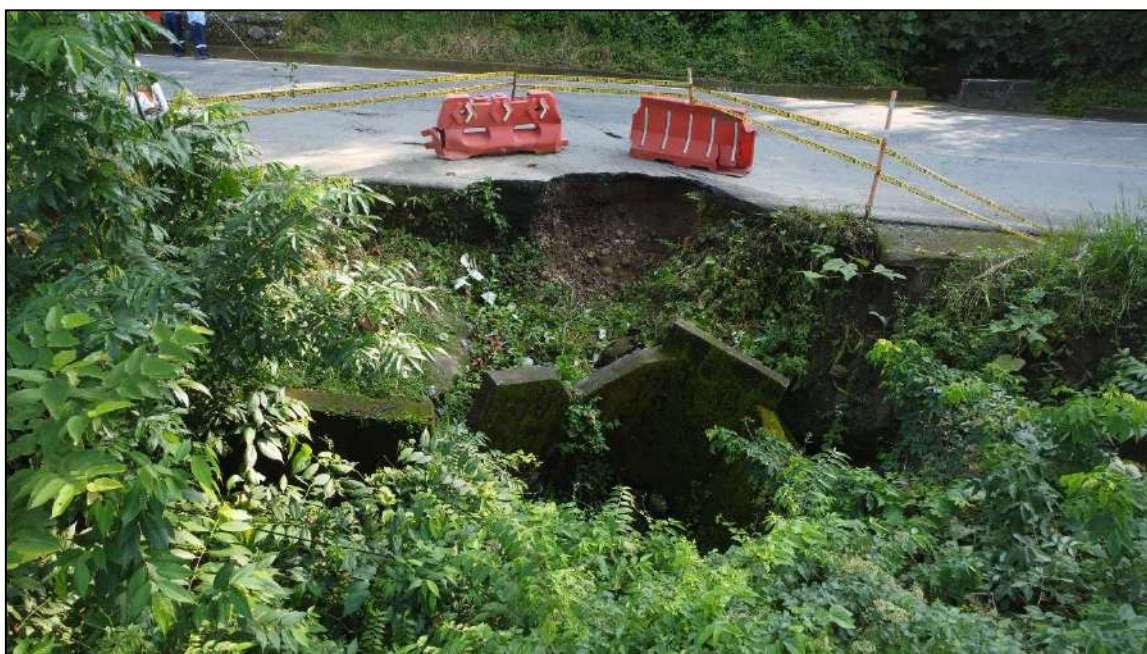
ZONA INESTABLE PR 116+0415

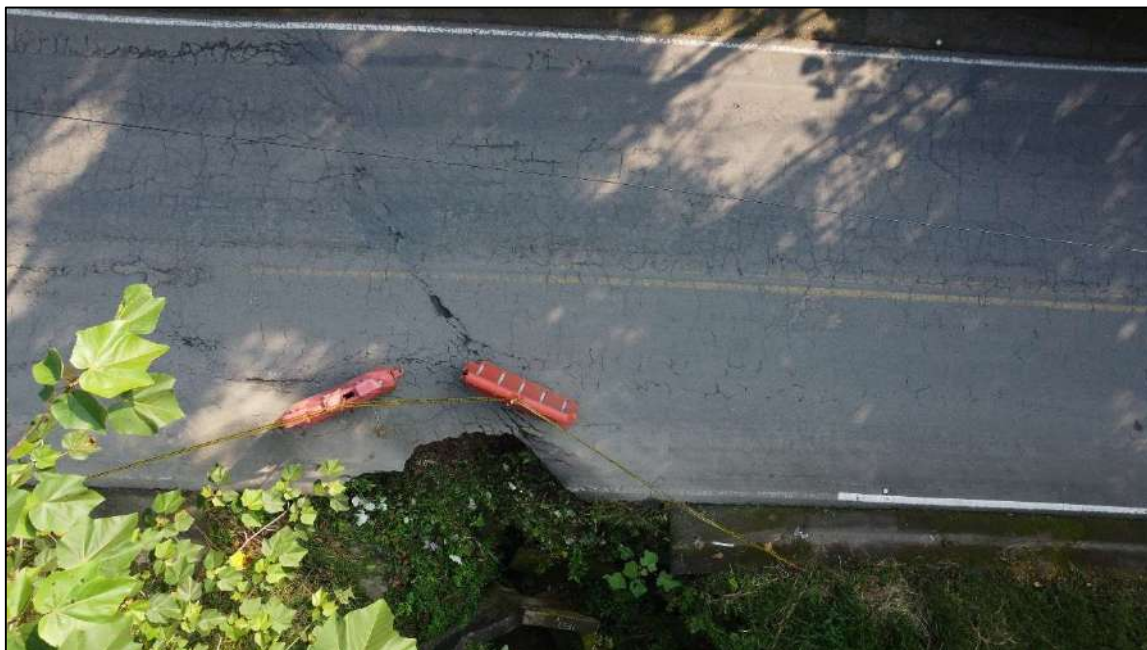
ZONA INESTABLE SITIO CRÍTICO PR 116+0415
