**INFORME FINAL DE INTERVENTORIA No 006**  
**PERIODO DE GESTION NOVIEMBRE 09 DE 2022 – SEPTIEMBRE 15 DE 2023**

**CONTRATO DE INTERVENTORIA No FONAM 002 DE 2022**  
**OBJETO: INTERVENTORÍA TÉCNICA, ADMINISTRATIVA, FINANCIERA, JURÍDICA Y AMBIENTAL DEL CONTRATO DE OBRA PÚBLICA QUE RESULTE DE LA LICITACIÓN PÚBLICA NO. DTPA-LIC-NACION-2022-004 “CONTRATAR A PRECIOS UNITARIOS FIJOS SIN FORMULA DE REAJUSTE LA ADECUACIÓN Y MANTENIMIENTO DE CABAÑAS ECOTURISTICAS Y DE FUNCIONARIOS Y RESTAURANTE DE ECOTURISMO EN EL PNN UTRÍA.”**

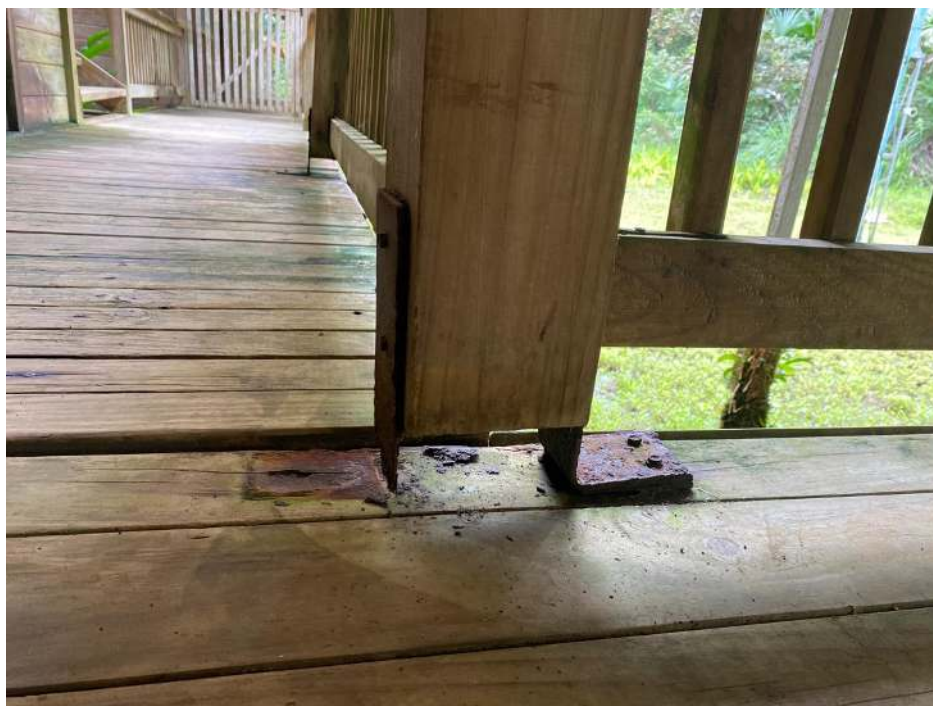
Igualmente, para la intervención en el Restaurante, la Entidad indica que las actividades a realizar contemplan entre otras el mantenimiento de elementos estructurales de barandas y pasarelas, con el fin de darle estabilidad y rigidez a los elementos mencionados, ya que las platinas existentes están deterioradas y afectadas severamente por la corrosión del ambiente salino, entre otros agentes externos y altamente corrosivos para las platinas.

Imagen 7. Estado actual de platinas de conexión de barandas con estructura de Restaurante.  
Fuente: Propia Fundación EDICOL

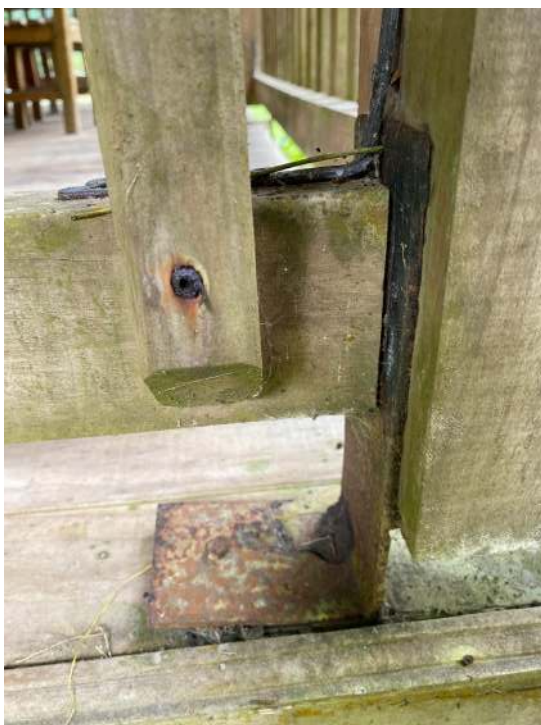
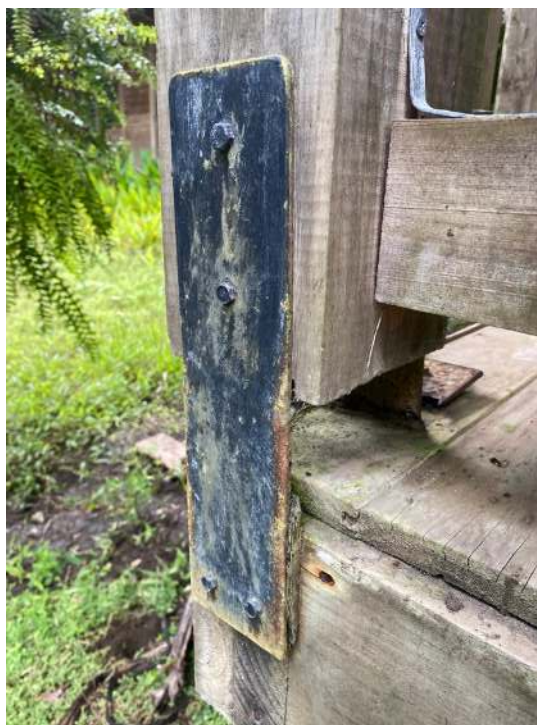
Imagen 8. Estado actual de platinas de conexión de barandas con estructura de Restaurante.  
Fuente: Propia Fundación EDICOL

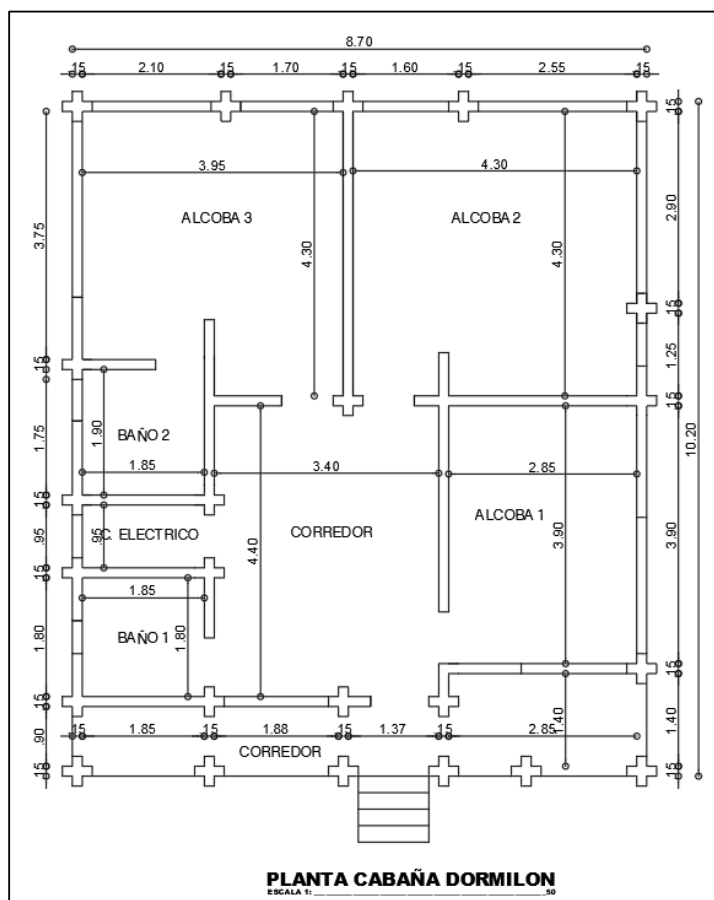
Imagen 10. Levantamiento arquitectónico Cabaña Dormilón. Fuente: Documento “DIAGNÓSTICO PRELIMINAR VISITA PNN UTRÍA” – Carlos Manuel Olarte Martínez

*La cimentación presenta varios problemas, por la continua humedad, algunos pilotes están muy deteriorados y ya no aportan al soporte de la estructura y deben reemplazarse, se presentan algunos asentamientos y afecta el nivel del piso.*

*En los baños construyeron una losa de concreto, para soportarlo hicieron unas columnas de ladrillo, este sistema no cumple la NSR10 y no ofrece adecuado comportamiento, en un leve sismo puede fallar.*

*La continua humedad ha generado gran deterioro en la madera y en la estructura de cimentación.*

*Se evidencia inclinación de toda la estructura, eso puede ser causado por fallas del acero de las dovelas y asentamientos en los pilotes.*

*La estructura presenta conexiones inadecuadas, el óxido genera mayor deterioro en la madera. El acero interno de las dovelas está muy deteriorado, es posible que en algunos casos haya fallado, esto puede ser la posible causa de la inclinación de los muros.*

*Los pisos están muy deteriorados, presentan problemas de nivel, por los asentamientos de pilotes. También se presenta sitios con afectación por humedad.*

*La cubierta presenta deterioro y debe cambiarse por un sistema más liviano y eficiente estructuralmente. La estructura de apoyo se encuentra en regular estado.*

*Los pilotes ya iniciaron un proceso de deterioro y no es garantía de estabilidad hacer cambio parcial, porque en muy poco tiempo todos van a fallar. Es necesario hacer el cambio por pilotes en madera d=14cm en madera inmunizada bajo el sistema vacío presión, calidad estructural del tipo es6, con sales CCA 9.6 kg/m3 tipo osmose, bajo estándares de calidad que permitan dar garantía contra hongos, insectos.*

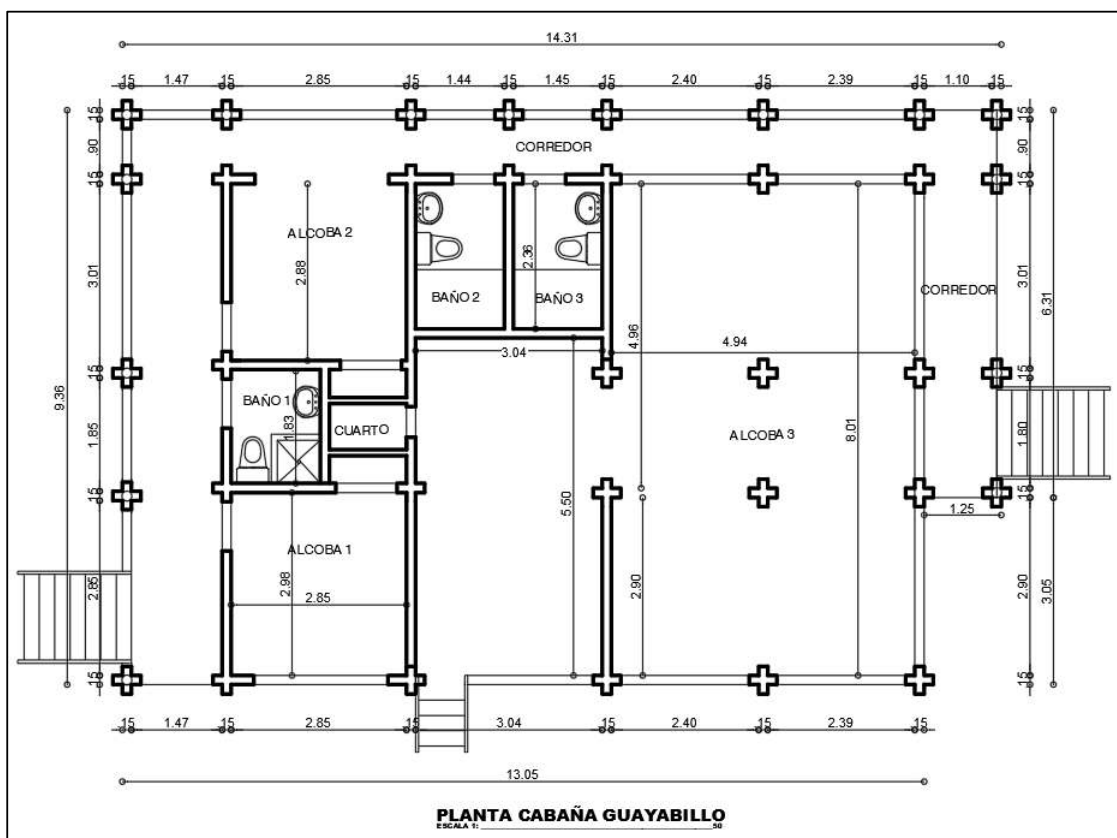
Imagen 11. Levantamiento arquitectónico Cabaña Guayabillo. Fuente: Documento “DIAGNÓSTICO PRELIMINAR VISITA PNN UTRÍA” – Carlos Manuel Olarte Martínez

*La cimentación presenta varios problemas, por la continua humedad, algunos pilotes están muy deteriorados y ya no aportan al soporte de la estructura y deben reemplazarse, se presentan algunos asentamientos y afecta el nivel del piso.*

*En los baños construyeron una losa de concreto, para soportarlo hicieron unas columnas de ladrillo, este sistema no cumple la NSR10 y no ofrece adecuado comportamiento, en un leve sismo puede fallar.*

*El sistema constructivo es eficiente estructuralmente, pero hay temas de diseño que afectan la estructura, columnas con sistema de dovelas en la parte inferior que fallaron por estabilidad.*

*La continua humedad ha generado gran deterioro en la madera y en la estructura de cimentación y en un área grande en la zona de corredores.*

*La estructura presenta conexiones inadecuadas, el óxido genera mayor deterioro en la madera. El acero interno de las dovelas está muy deteriorado, en la habitación 3, este acero fallo y la columna perdió estabilidad.*

*Los pisos están muy deteriorados, presentan problemas de nivel, por los asentamientos de pilotes. También se presenta sitios con afectación por humedad.*

*La cubierta presenta deterioro y debe cambiarse por un sistema más liviano y eficiente estructuralmente. La estructura de apoyo se encuentra en regular estado.*

*Los pilotes ya iniciaron un proceso de deterioro y no es garantía de estabilidad hacer cambio parcial, porque en muy poco tiempo todos van a fallar. Es necesario hacer el cambio por pilotes en madera d=14cm en madera inmunizada bajo el sistema vacío presión, calidad estructural del tipo es6, con sales cca 9.6 kg/m3 tipo osmose, bajo estándares de calidad que permitan dar garantía contra hongos, insectos.*

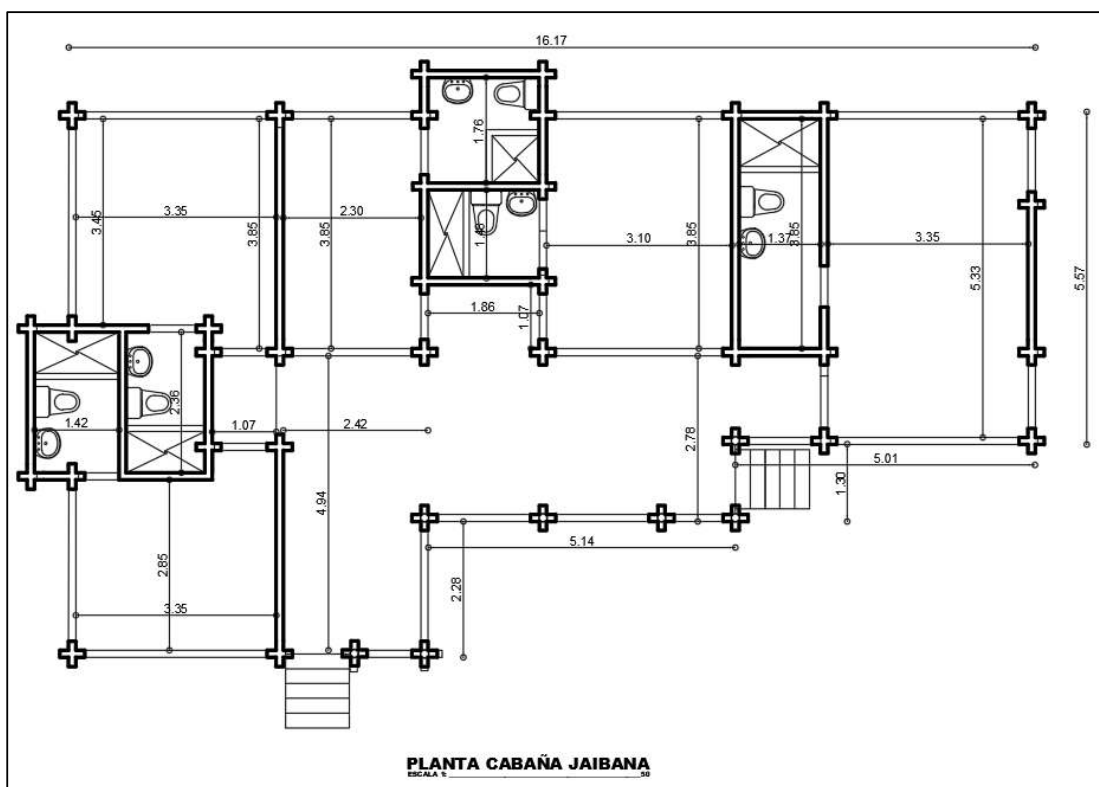
Imagen 12. Levantamiento arquitectónico Cabaña Jaibaná. Fuente: Documento “DIAGNÓSTICO PRELIMINAR VISITA PNN UTRÍA” – Carlos Manuel Olarte Martínez

*La cimentación presenta varios problemas, por la continua humedad, todos los pilotes están muy deteriorados y ya no aportan al soporte de la estructura y deben reemplazarse, se presentan algunos asentamientos y afecta el nivel del piso. Algunos pilotes se han reemplazado y hay sitios donde ya no hay apoyo porque el pilote ya falló totalmente.*

*En los baños construyeron una losa de concreto, para soportarlo hicieron unas columnas de ladrillo, este sistema no cumple la NSR10 y no ofrece adecuado comportamiento, en un leve sismo puede fallar.*

*El sistema constructivo es eficiente estructuralmente, pero hay temas de diseño que afectan la estructura, muros muy largos y columnas con sistema de dovelas en la parte inferior puede fallar por estabilidad.*

*La continua humedad ha generado gran deterioro en la madera y en la estructura de cimentación y en un área grande en la posterior.*

*La estructura presenta conexiones inadecuadas, el óxido genera mayor deterioro en la madera. Algunas soleras deben cambiarse, por daños graves por la humedad.*

*Los pisos están muy deteriorados, presentan problemas de nivel, por los asentamientos de pilotes. También se presenta sitios con afectación por humedad.*

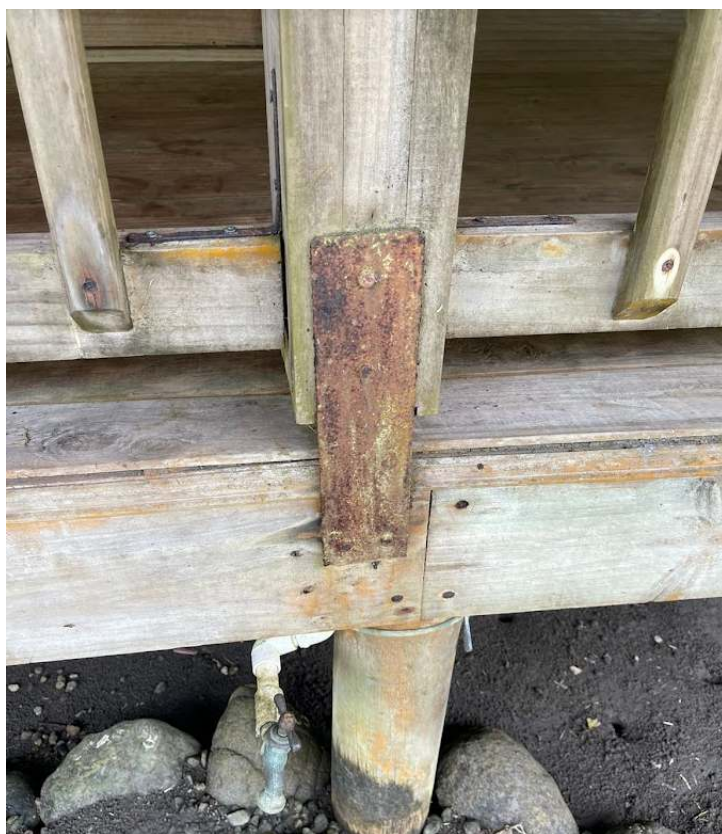
Imagen 13. Estado actual de las platinas de conexión de estructura del Restaurante. Fuente: Documento “DIAGNÓSTICO PRELIMINAR VISITA PNN UTRÍA” – Carlos Manuel Olarte Martínez

*“El restaurante requiere cambio de las platinas de conexión de columnas con estructura de cimentación. Se recomienda usar un material que atienda a la resistencia de acuerdo a las condiciones climáticas y de salinidad.”*
