EM – 395

**REFERENCIA:** Proyecto “**CONSTRUCCIÓN DE VIVIENDAS DE INTERÉS PRIORITARIO PARA REUBICAR A FAMILIAS AFECTADAS POR LA OLA INVERNAL 2010, 2011 Y ZONAS DE NO MITIGACIÓN EN EL ÁREA URBANA DEL MUNICIPIO DE PUERTO BOYACÁ, BOYACÁ.**”

**ASUNTO:** Manifestación de preocupación por deficiencias constructivas en el proyecto de vivienda.

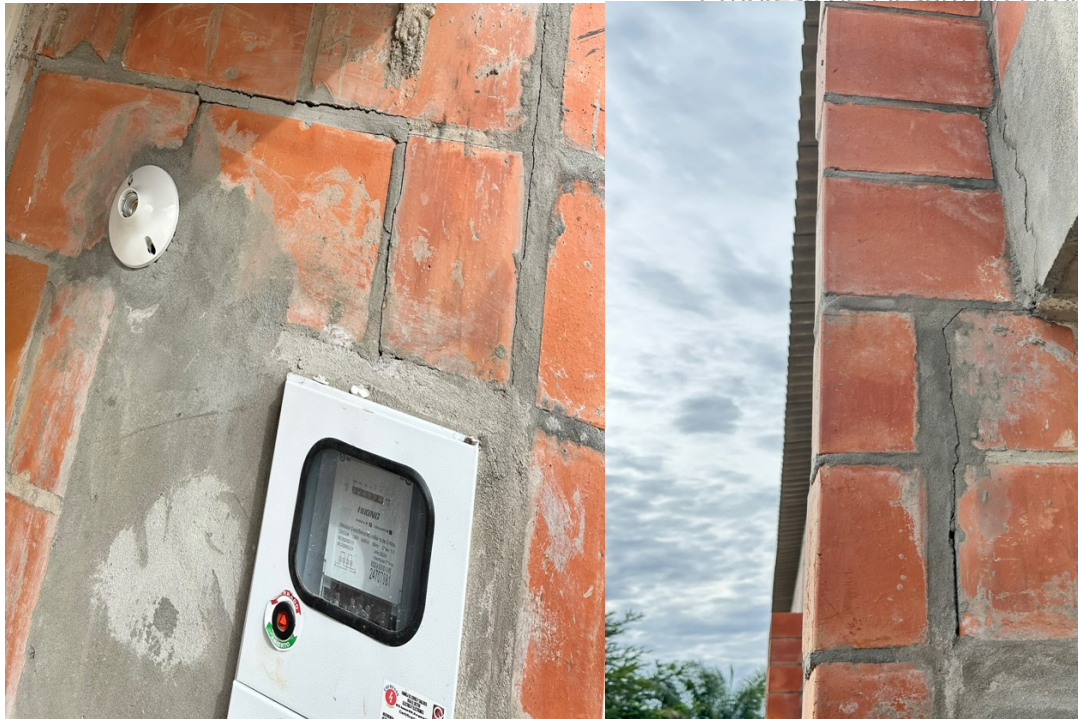
Grietas y fisuras en muros

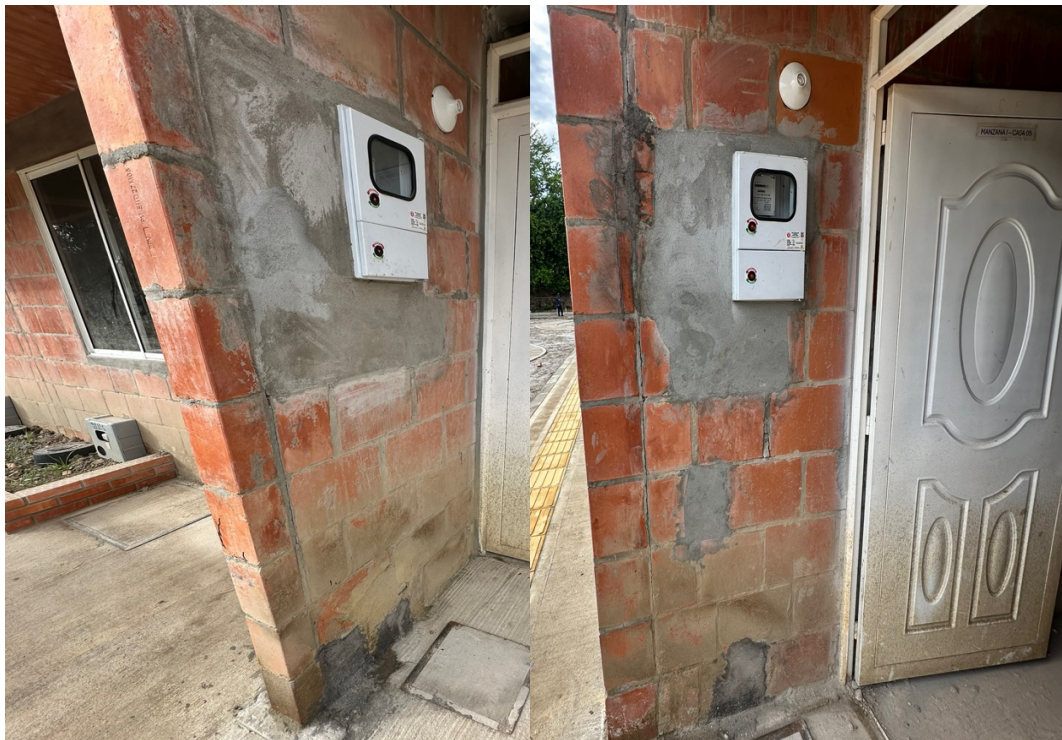
Procesos de acabado mal realizados

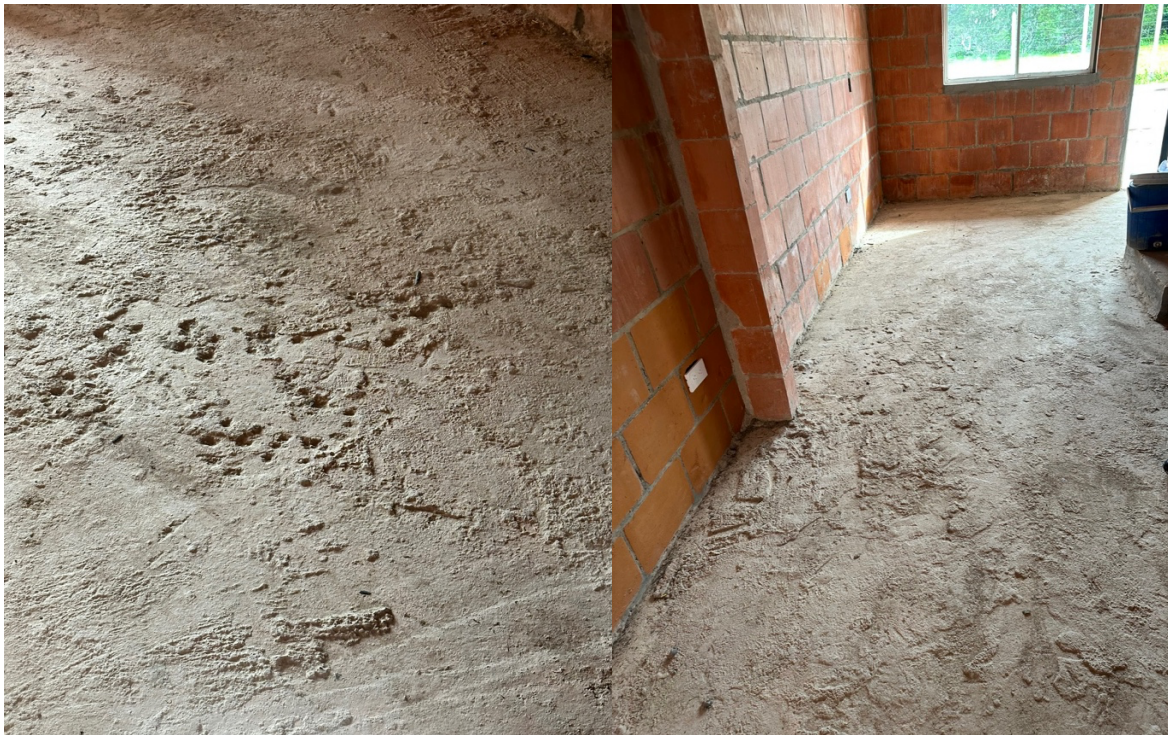
Piso con acabado defectuoso

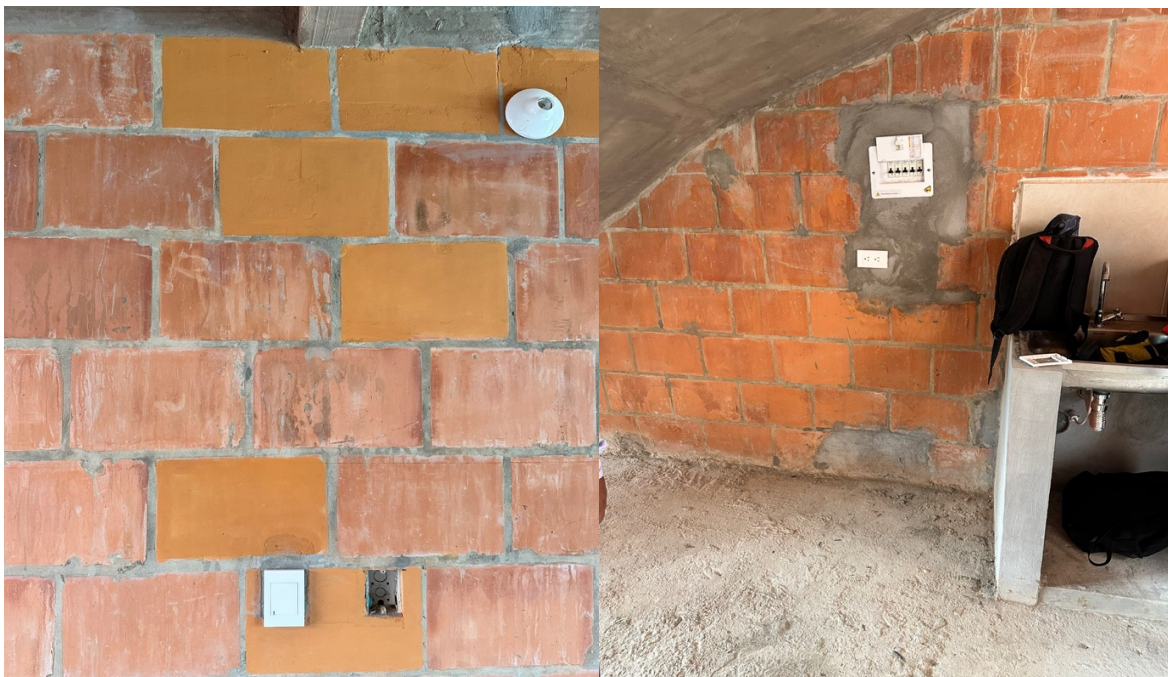
Procesos de acabado mal realizados

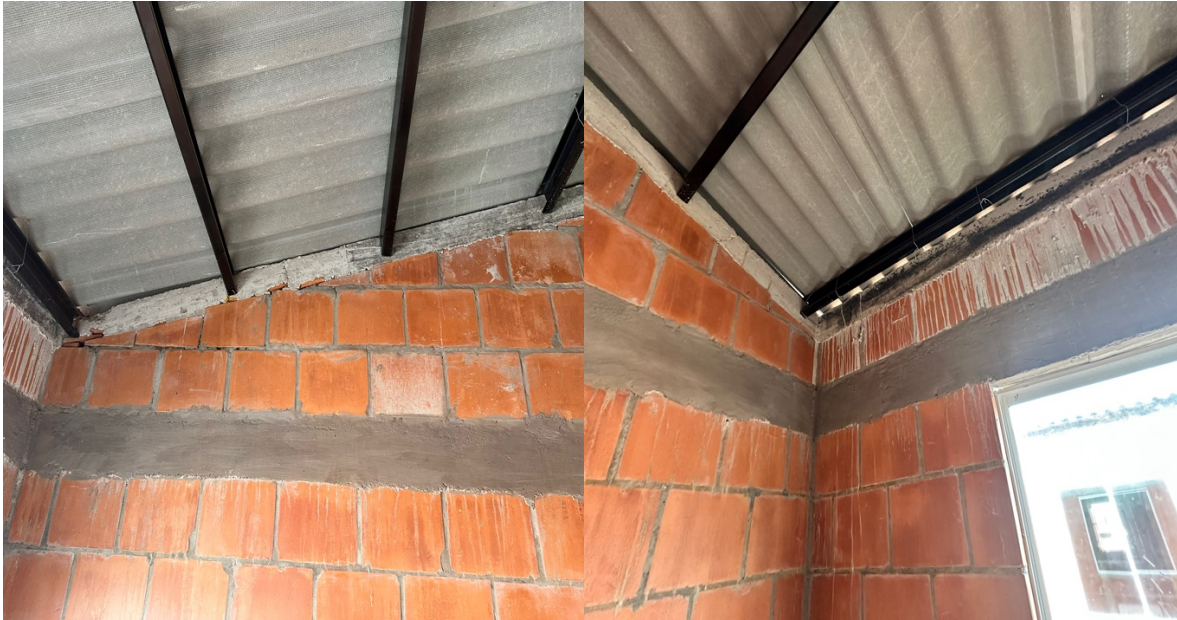
Resanes mal realizados

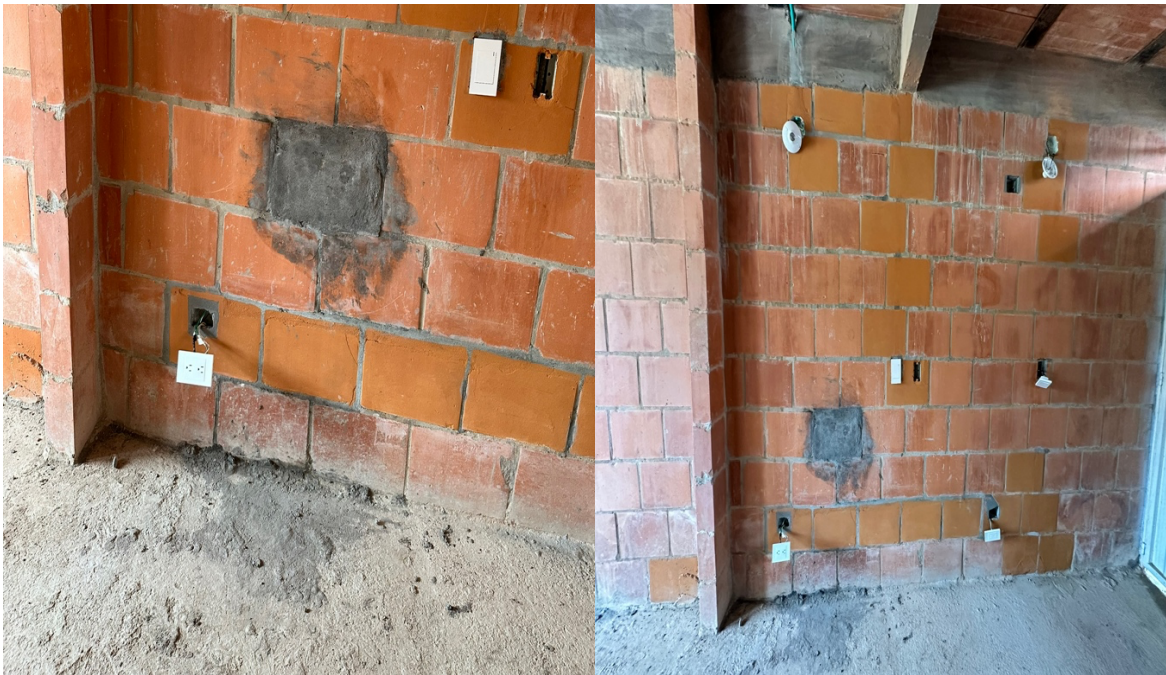
Procesos de acabado mal realizados

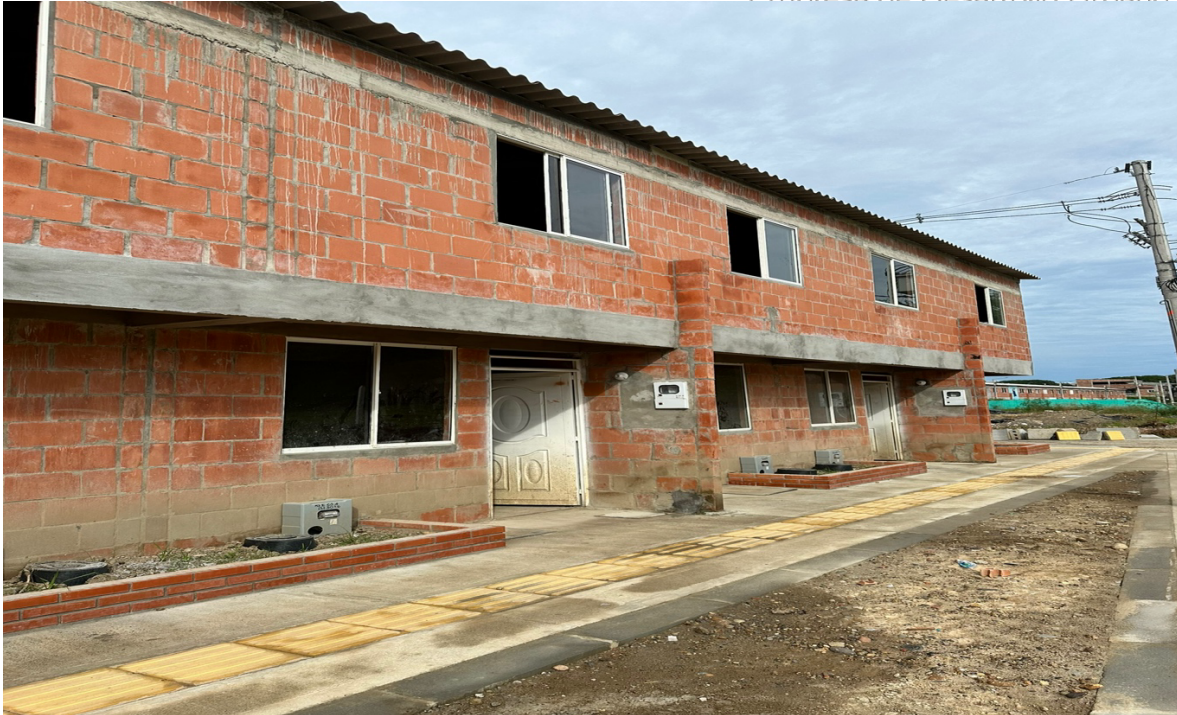
Detalles de inadecuado proceso de acabados

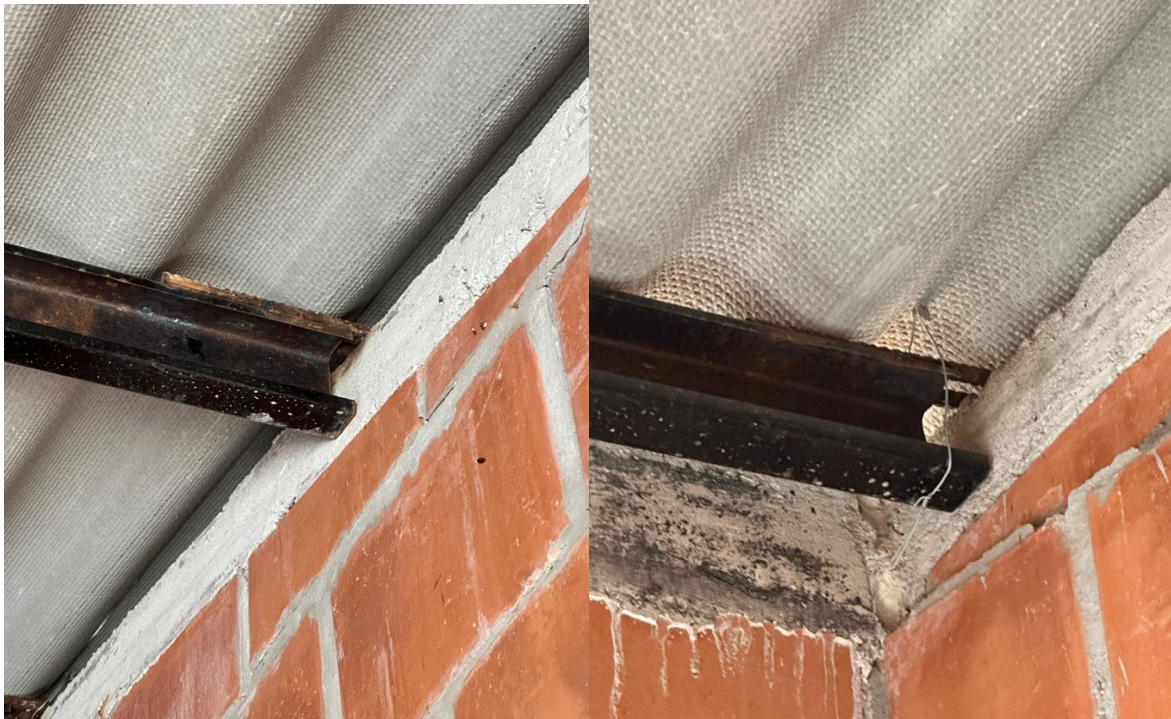
Errores en el montaje, uniones mal ejecutadas con materiales no adecuados.
