Proceso Gestión de la Contratación  
INFORME DE INTERVENTORÍA A CONTRATOS DE OBRA.

**REFERENCIA:** Contrato No. 2938 de 2024 cuyo objeto es: **"MANTENIMIENTO EDIFICIO CONTRALORIA MUNICIPAL UBICADO EN LA CALLE 41 N 29-97 BARRIO LA GRAMA EN EL MUNICIPIO DE VILLAVICENCIO"**.

**ASUNTO:** LIQUIDACIÓN E INFORME FINAL DE SUPERVISION DEL CONTRATO No. 2938 de 2024.

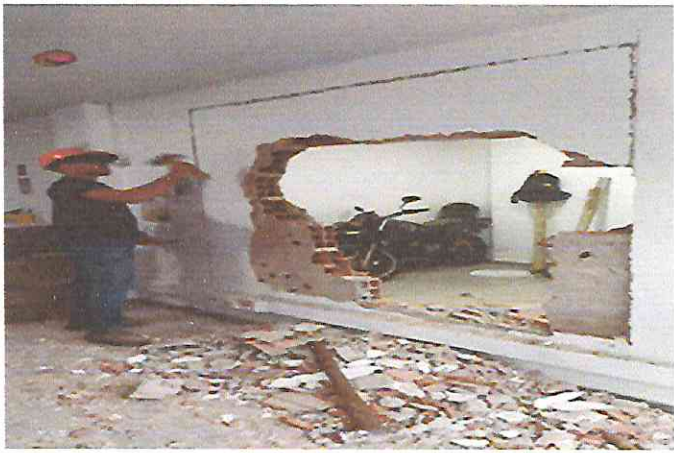
| ITEM | ACTIVIDAD | UNIDAD | CANT. INICIAL | EJECUTADO | PORCENTAJE |
|---|---|---|---|---|---|
| <p>Se llevó a cabo la demolición del muro para generar otro acceso de entrada al personal. En primer lugar, se despejó el área de trabajo y se colocaron las señalizaciones necesarias para garantizar la seguridad de las personas en los alrededores. Posteriormente, se revisó el equipo para asegurar su correcto funcionamiento.</p> <p>Una vez finalizada la actividad, se inspeccionó minuciosamente el área para verificar los resultados y asegurar que todas las superficies quedaran en óptimas condiciones. Por último, se retiraron los equipos y materiales utilizados, dejando el lugar limpio y listo para su uso.</p> | | | | | |

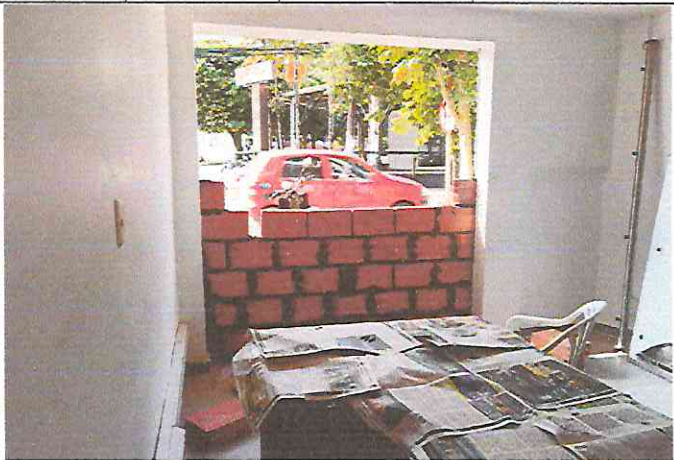
| ITEM | ACTIVIDAD | UNIDAD | CANT. INICIAL | EJECUTADO | PORCENTAJE |
|---|---|---|---|---|---|
| <p>Se llevó a cabo la postura del muro bloque flexa N. 4, para cubrir una entrada que no se utiliza en la fachada por temas de seguridad. En primer lugar, se despejó el área de trabajo y se colocaron las señalizaciones necesarias para garantizar la seguridad de las personas en los alrededores. Posteriormente, se revisó el equipo para asegurar su correcto funcionamiento.</p> <p>Una vez finalizada la actividad, se inspeccionó minuciosamente el área para verificar los resultados y asegurar que todas las superficies quedaran en óptimas condiciones. Por último, se retiraron los equipos y materiales utilizados, dejando el lugar limpio y listo para su uso.</p> | | | | | |

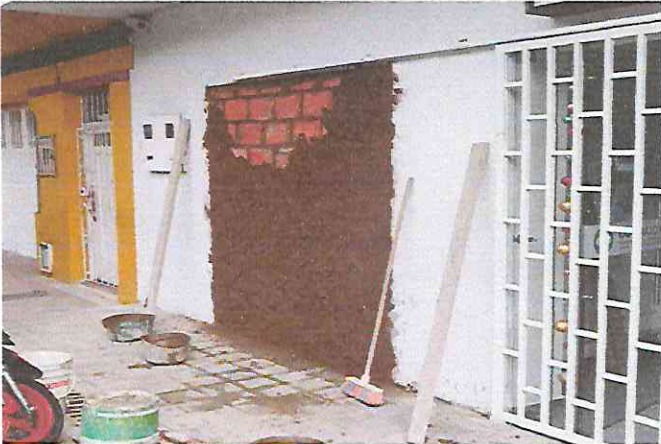
| <p>Se llevó a cabo la postura del pañete liso sobre el muro, para cubrir una entrada que no se utiliza en la fachada por temas de seguridad. En primer lugar, se despejó el área de trabajo y se colocaron las señalizaciones necesarias para garantizar la seguridad de las personas en los alrededores. Posteriormente, se revisó el equipo para asegurar su correcto funcionamiento.</p> <p>Una vez finalizada la actividad, se inspeccionó minuciosamente el área para verificar los resultados y asegurar que todas las superficies quedaran en óptimas condiciones. Por último, se retiraron los equipos y materiales utilizados, dejando el lugar limpio y listo para su uso.</p> | | | | | |

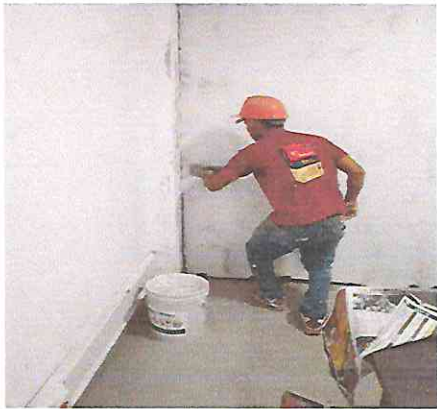
| ITEM | ACTIVIDAD | UNIDAD | CANT. INICIAL | EJECUTADO | PORCENTAJE |
|---|---|---|---|---|---|
| <p>Se llevó a cabo la postura del estuco plástico sobre el muro. En primer lugar, se despejó el área de trabajo y se colocaron las señalizaciones necesarias para garantizar la seguridad de las personas en los alrededores. Posteriormente, se revisó el equipo para asegurar su correcto funcionamiento.</p> <p>Una vez finalizada la actividad, se inspeccionó minuciosamente el área para verificar los resultados y asegurar que todas las superficies quedaran en óptimas condiciones. Por último, se retiraron los equipos y materiales utilizados, dejando el lugar limpio y listo para su uso.</p> | | | | | |

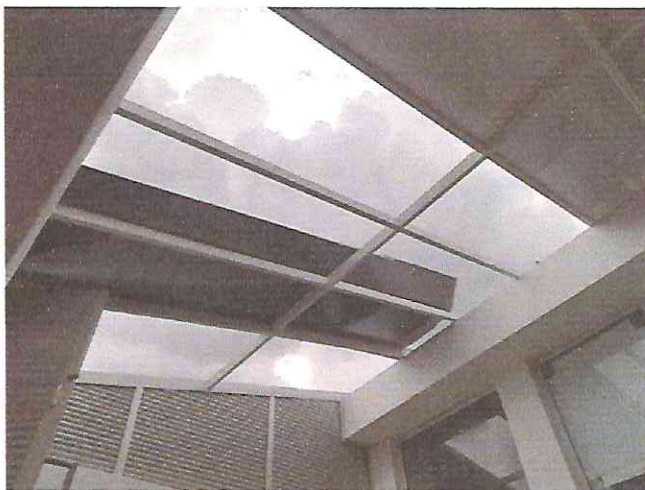
Se realiza una mayor cantidad, de acuerdo que el área del desmonte y retiro de cubierta es mayor a la cantidad inicial.

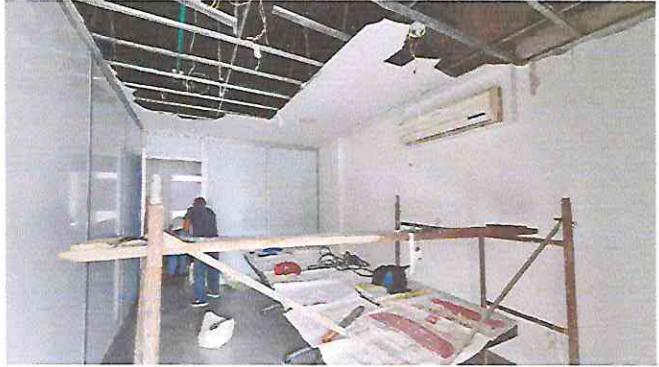
| ITEM | ACTIVIDAD | UNIDAD | CANT. ACTUAL | EJECUTADO | PORCENTAJE |
|---|---|---|---|---|---|
| <p>Se llevó a cabo desmonte cielo raso en la sala de juntas y pasillo del despacho del Contralor. En primer lugar, se despejó el área de trabajo y se colocaron las señalizaciones necesarias para garantizar la seguridad de las personas en los alrededores. Posteriormente, se revisó el equipo para asegurar su correcto funcionamiento.</p> <p>Una vez finalizada la actividad, se inspeccionó minuciosamente el área para verificar los resultados y asegurar que todas las superficies quedaran en óptimas condiciones. Por último, se retiraron los equipos y materiales utilizados, dejando el lugar limpio y listo para su uso.</p> | | | | | |

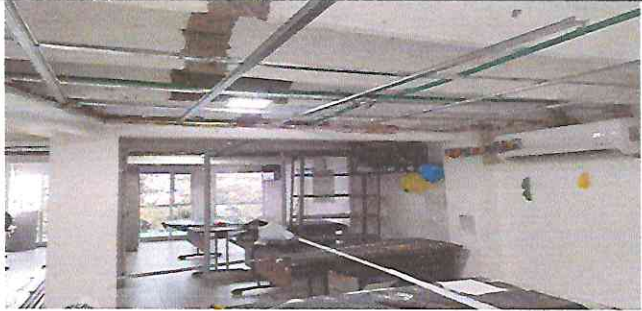
| ITEM | ACTIVIDAD | UNIDAD | CANT. ACTUAL | EJECUTADO | PORCENTAJE |
|---|---|---|---|---|---|
| <p>Se llevó a cabo el suministro e instalación de cielo raso en pvc. En primer lugar, se despejó el área de trabajo y se colocaron las señalizaciones necesarias para garantizar la seguridad de las personas en los alrededores. Posteriormente, se revisó el equipo para asegurar su correcto funcionamiento.</p> <p>Una vez finalizada la actividad, se inspeccionó minuciosamente el área para verificar los resultados y asegurar que todas las superficies quedaran en óptimas condiciones. Por último, se retiraron los equipos y materiales utilizados, dejando el lugar limpio y listo para su uso.</p> | | | | | |

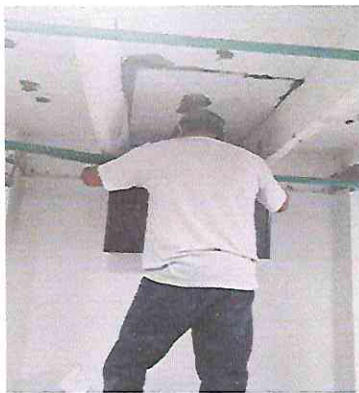
| ITEM | ACTIVIDAD | UNIDAD | CANT. ACTUAL | EJECUTADO | PORCENTAJE |
|---|---|---|---|---|---|
| 2.6 | PAÑETE RUSTICO MURO M:1,4 e=0,025 mts | M2 | 20.00 | 20.00 | 100% |

| <p>Se llevó a cabo el pañete rustico muro en algunas de las oficinas. En primer lugar, se despejó el área de trabajo y se colocaron las señalizaciones necesarias para garantizar la seguridad de las personas en los alrededores. Posteriormente, se revisó el equipo para asegurar su correcto funcionamiento. Una vez finalizada la actividad, se inspeccionó minuciosamente el área para verificar los resultados y asegurar que todas las superficies quedaran en óptimas condiciones. Por último, se retiraron los equipos y materiales utilizados, dejando el lugar limpio y listo para su uso.</p> | |

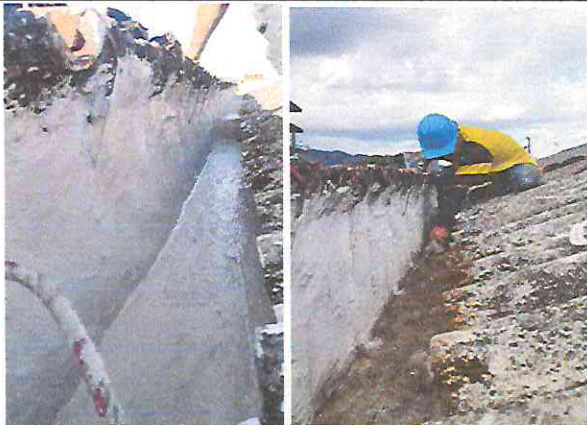
| ITEM | ACTIVIDAD | UNIDAD | CANT. ACTUAL | EJECUTADO | PORCENTAJE |
|---|---|---|---|---|---|
| <p>Se llevó a cabo impermeabilización de canal en concreto en la viga canal del pasillo y fachada principal. En primer lugar, se despejó el área de trabajo y se colocaron las señalizaciones necesarias para garantizar la seguridad de las personas en los alrededores. Posteriormente, se revisó el equipo para asegurar su correcto funcionamiento. Una vez finalizada la actividad, se inspeccionó minuciosamente el área para verificar los resultados y asegurar que todas las superficies quedaran en óptimas condiciones. Por último, se retiraron los equipos y materiales utilizados, dejando el lugar limpio y listo para su uso.</p> | | | | | |

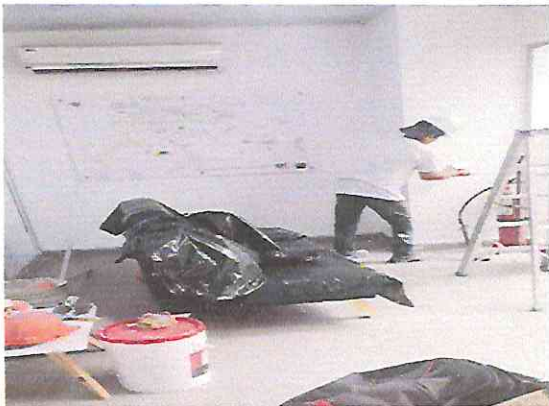
| ITEM | ACTIVIDAD | UNIDAD | CANT. ACTUAL | EJECUTADO | PORCENTAJE |
|---|---|---|---|---|---|
| <p>Se llevó el estuco plástico en las oficinas. En primer lugar, se despejó el área de trabajo y se colocaron las señalizaciones necesarias para garantizar la seguridad de las personas en los alrededores. Posteriormente, se revisó el equipo para asegurar su correcto funcionamiento. Una vez finalizada la actividad, se inspeccionó minuciosamente el área para verificar los resultados y asegurar que todas las superficies quedaran en óptimas condiciones. Por último, se retiraron los equipos y materiales utilizados, dejando el lugar limpio y listo para su uso.</p> | | | | | |

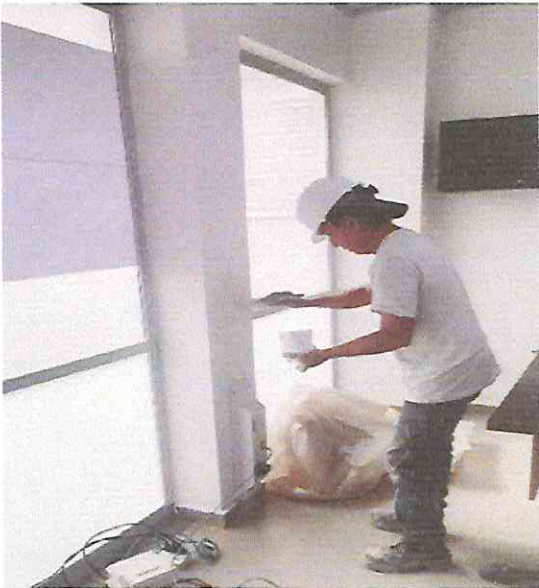
| <p>Se aplicó pintura vinílica de alta calidad, tipo 1, utilizando un proceso de tres capas para mejorar su acabado. El trabajo comenzó con la preparación de las superficies, que incluyó una limpieza detallada y la reparación de cualquier imperfección para garantizar una base adecuada.</p> <p>Posteriormente, se aplicaron las tres capas de pintura de manera uniforme, respetando los tiempos de secado recomendados entre cada aplicación. Esto permitió lograr un acabado estético, uniforme y de larga duración. Al finalizar, se realizó una inspección para verificar la calidad del trabajo y se dejaron las áreas completamente limpias y en condiciones óptimas.</p> <p>Se realiza una mayor cantidad, de acuerdo que se identificó la necesidad aplicar el producto en otras oficinas.</p> | | | | | |

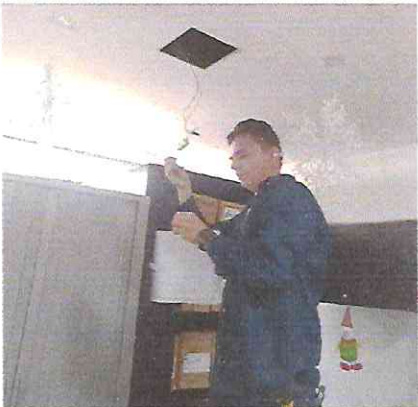
| ITEM | ACTIVIDAD | UNIDAD | CANT. ACTUAL | EJECUTADO | PORCENTAJE |
|---|---|---|---|---|---|
| <p>Se llevó a cabo el suministro e instalación de luminaria led redonda. En primer lugar, se despejó el área de trabajo y se colocaron las señalizaciones necesarias para garantizar la seguridad de las personas en los alrededores. Posteriormente, se revisó el equipo para asegurar su correcto funcionamiento.</p> <p>Una vez finalizada la actividad, se inspeccionó minuciosamente el área para verificar los resultados y asegurar que todas las superficies quedaran en óptimas condiciones. Por último, se retiraron los equipos y materiales utilizados, dejando el lugar limpio y listo para su uso.</p> | | | | | |

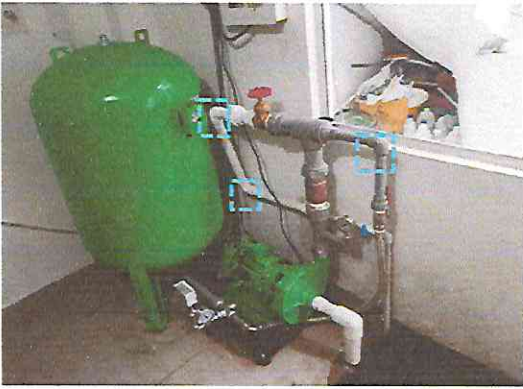
**Áreas Problemáticas y Medidas Correctivas:** Al verificar cada unidad sanitaria del inmueble se logró evidenciar una falla presentada en el sistema hidroneumático existente, ya que presenta demasiada perdidas de presión, fallo en la electrobomba, fallo en el estanque (hidroneumático), por lo cual fue necesario realizar una adición de este ítem, el cual tiene un costo de \$18.547.610, para cubrir este valor se efectuó una acta modificatoria 01 en la cual se realizó un balance de mayores y menores cantidades donde se genera un saldo a favor al municipio por \$ 9.068.595, pero anexo fue necesario realizar una adición en dinero de \$ 9.841.579 al valor inicial del contrato más el saldo a favor del municipio \$ 9.068.595, se alcanza a cubrir el valor del ítem NP1 (SUMINISTRO E INSTALACIÓN EQUIPO HIDRONEUMÁTICO CON CAPACIDAD DE 60 GPM, RANGO DE PRESIÓN 50ª 70PSI HIDRO ACUMULADOR DE 200 LITROS) para un total del contrato de \$ 49.838.811.

Por lo anterior, se evidenció que el inmueble presentaba problemas con el suministro de agua potable debido a que el equipo hidroneumático (bomba) el cual tiene casi diez (10) años de uso está presentando fallas y desgaste en sus componentes teniendo en cuenta que durante el día tiene un uso constante lo que genera pérdidas de presión y perdidas de fluidos por los sellos mecánicos lo cual genera que las unidades sanitarias no evacuen y los sistemas de push no tengan un buen funcionamiento, ocasionando un gran desperdicio de agua debido a la pérdida

| ITEM | ACTIVIDAD | UNIDAD | CANT. ACTUAL | EJECUTADO | PORCENTAJE |
|---|---|---|---|---|---|
| Se llevó a cabo la postura codo presión del equipo hidroneumático. En primer lugar, se despejó el área de trabajo y se colocaron las señalizaciones necesarias para garantizar la seguridad de las personas en los alrededores. Posteriormente, se revisó el equipo para asegurar su correcto funcionamiento. Una vez finalizada la actividad, se inspeccionó minuciosamente el área para verificar los resultados y asegurar que todas las superficies quedaran en óptimas condiciones. Por último, se retiraron los equipos y materiales utilizados, dejando el lugar limpio y listo para su uso. | | | | | |

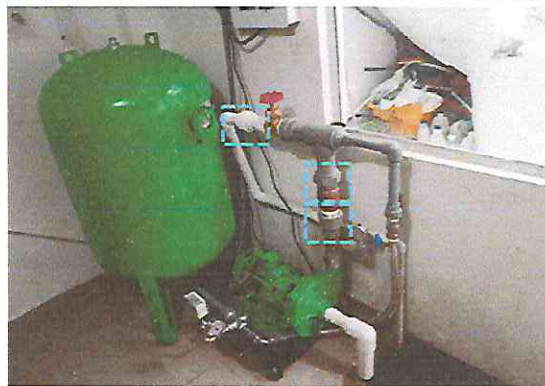
Se llevó a cabo la postura de la unión universal del equipo hidroneumático. En primer lugar, se despejó el área de trabajo y se colocaron las señalizaciones necesarias para garantizar la seguridad de las personas en los alrededores. Posteriormente, se revisó el equipo para asegurar su correcto funcionamiento. Una vez finalizada la actividad, se inspeccionó minuciosamente el área para verificar los resultados y asegurar que todas las superficies quedaran en óptimas condiciones. Por último, se retiraron los equipos y materiales utilizados, dejando el lugar limpio y listo para su uso.

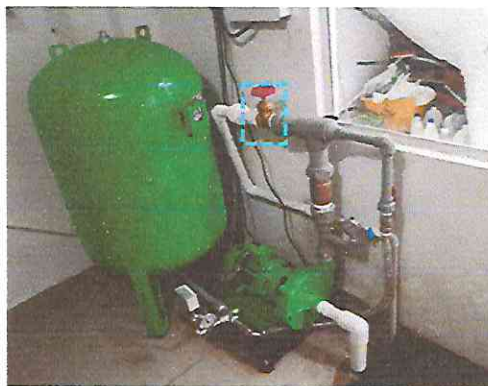
Se llevó a cabo la postura registro bola del equipo hidroneumático. En primer lugar, se despejó el área de trabajo y se colocaron las señalizaciones necesarias para garantizar la seguridad de las personas en los alrededores. Posteriormente, se revisó el equipo para asegurar su correcto funcionamiento. Una vez finalizada la actividad, se inspeccionó minuciosamente el área para verificar los resultados y asegurar que todas las superficies quedaran en óptimas condiciones. Por último, se retiraron los equipos y materiales utilizados, dejando el lugar limpio y listo para su uso.

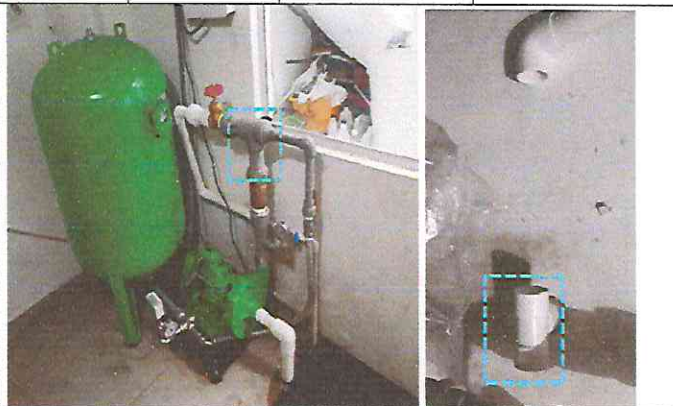
Se llevó a cabo la postura tee presión del equipo hidroneumático. En primer lugar, se despejó el área de trabajo y se colocaron las señalizaciones necesarias para garantizar la seguridad de las personas en los alrededores. Posteriormente, se revisó el equipo para asegurar su correcto funcionamiento. Una vez finalizada la actividad, se inspeccionó minuciosamente el área para verificar los resultados y asegurar que todas las superficies quedaran en óptimas condiciones. Por último, se retiraron los equipos y materiales utilizados, dejando el lugar limpio y listo para su uso.

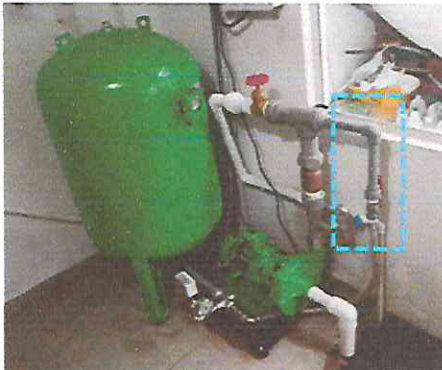
| ITEM | ACTIVIDAD | UNIDAD | CANT. ACTUAL | EJECUTADO | PORCENTAJE |
|---|---|---|---|---|---|
| Se llevó a cabo la postura tubería pvc presión del equipo hidroneumático. En primer lugar, se despejó el área de trabajo y se colocaron las señalizaciones necesarias para garantizar la seguridad de las personas en los alrededores. Posteriormente, se revisó el equipo para asegurar su correcto funcionamiento. Una vez finalizada la actividad, se inspeccionó minuciosamente el área para verificar los resultados y asegurar que todas las superficies quedaran en óptimas condiciones. Por último, se retiraron los equipos y materiales utilizados, dejando el lugar limpio y listo para su uso. | | | | | |

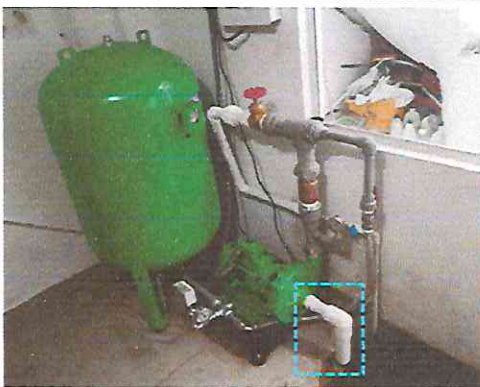
| ITEM | ACTIVIDAD | UNIDAD | CANT. ACTUAL | EJECUTADO | PORCENTAJE |
|---|---|---|---|---|---|
| Se llevó a cabo la postura codo presión del equipo hidroneumático. En primer lugar, se despejó el área de trabajo y se colocaron las señalizaciones necesarias para garantizar la seguridad de las personas en los alrededores. Posteriormente, se revisó el equipo para asegurar su correcto funcionamiento. Una vez finalizada la actividad, se inspeccionó minuciosamente el área para verificar los resultados y asegurar que todas las superficies quedaran en óptimas condiciones. Por último, se retiraron los equipos y materiales utilizados, dejando el lugar limpio y listo para su uso. | | | | | |

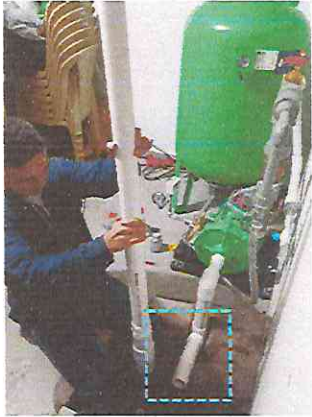
| <p>Se llevó a cabo la postura suministro e instalación pase pvcl del equipo hidroneumático. En primer lugar, se despejó el área de trabajo y se colocaron las señalizaciones necesarias para garantizar la seguridad de las personas en los alrededores. Posteriormente, se revisó el equipo para asegurar su correcto funcionamiento. Una vez finalizada la actividad, se inspeccionó minuciosamente el área para verificar los resultados y asegurar que todas las superficies quedaran en óptimas condiciones. Por último, se retiraron los equipos y materiales utilizados, dejando el lugar limpio y listo para su uso.</p> | | | | | |

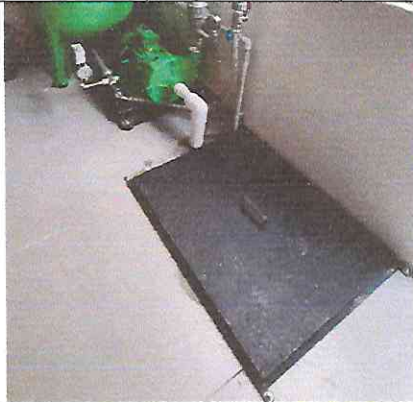
| ITEM | ACTIVIDAD | UNIDAD | CANT. ACTUAL | EJECUTADO | PORCENTAJE |
|---|---|---|---|---|---|
| <p>Se llevó a cabo la postura de la tapa caja del tanque subterráneo. En primer lugar, se despejó el área de trabajo y se colocaron las señalizaciones necesarias para garantizar la seguridad de las personas en los alrededores. Posteriormente, se revisó el equipo para asegurar su correcto funcionamiento. Una vez finalizada la actividad, se inspeccionó minuciosamente el área para verificar los resultados y asegurar que todas las superficies quedaran en óptimas condiciones. Por último, se retiraron los equipos y materiales utilizados, dejando el lugar limpio y listo para su uso.</p> | | | | | |

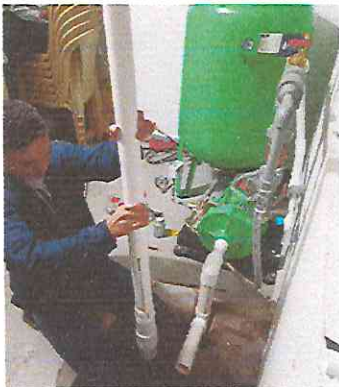
| ITEM | ACTIVIDAD | UNIDAD | CANT. ACTUAL | EJECUTADO | PORCENTAJE |
|---|---|---|---|---|---|
| <p>Se llevó a cabo la postura conexión a tanque subterráneo. En primer lugar, se despejó el área de trabajo y se colocaron las señalizaciones necesarias para garantizar la seguridad de las personas en los alrededores. Posteriormente, se revisó el equipo para asegurar su correcto funcionamiento. Una vez finalizada la actividad, se inspeccionó minuciosamente el área para verificar los resultados y asegurar que todas las superficies quedaran en óptimas condiciones. Por último, se retiraron los equipos y materiales utilizados, dejando el lugar limpio y listo para su uso.</p> | | | | | |

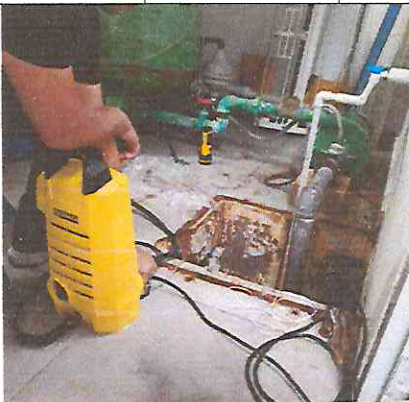
| <p>Se llevó a cabo el lavado de tanque bajo de almacenamiento. En primer lugar, se despejó el área de trabajo y se colocaron las señalizaciones necesarias para garantizar la seguridad de las personas en los alrededores. Posteriormente, se revisó el equipo para asegurar su correcto funcionamiento. Una vez finalizada la actividad, se inspeccionó minuciosamente el área para verificar los resultados y asegurar que todas las superficies quedaran en óptimas condiciones. Por último, se retiraron los equipos y materiales utilizados, dejando el lugar limpio y listo para su uso.</p> | | | | | |

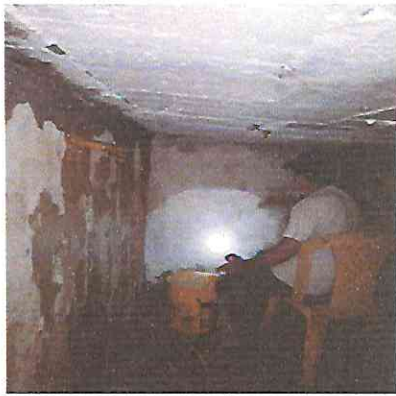
| ITEM | ACTIVIDAD | UNIDAD | CANT. ACTUAL | EJECUTADO | PORCENTAJE |
|---|---|---|---|---|---|
| <p>Se llevó a cabo la aplicación epoxico en el tanque subterráneo. En primer lugar, se despejó el área de trabajo y se colocaron las señalizaciones necesarias para garantizar la seguridad de las personas en los alrededores. Posteriormente, se revisó el equipo para asegurar su correcto funcionamiento. Una vez finalizada la actividad, se inspeccionó minuciosamente el área para verificar los resultados y asegurar que todas las superficies quedaran en óptimas condiciones. Por último, se retiraron los equipos y materiales utilizados, dejando el lugar limpio y listo para su uso.</p> | | | | | |

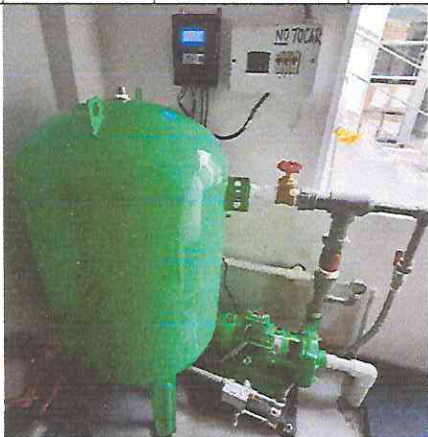
| ITEM | ACTIVIDAD | UNIDAD | CANT. ACTUAL | EJECUTADO | PORCENTAJE |
|---|---|---|---|---|---|
| <p>Se llevó a cabo la postura suministro e instalación equipo hidroneumático En primer lugar, se despejó el área de trabajo y se colocaron las señalizaciones necesarias para garantizar la seguridad de las personas en los alrededores. Posteriormente, se revisó el equipo para asegurar su correcto funcionamiento.</p> <p>Una vez finalizada la actividad, se inspeccionó minuciosamente el área para verificar los resultados y asegurar que todas las superficies quedaran en óptimas condiciones. Por último, se retiraron los equipos y materiales utilizados, dejando el lugar limpio y listo para su uso.</p> | | | | | |
