**CENTRO INTERNACIONAL DE PRODUCCIÓN LIMPIA LOPE DEL SENA  
REGIONAL NARIÑO**

**INFORME FINAL DE OBRA**

**CONTRATAR EL MANTENIMIENTO DE CUBIERTAS E IMPERMEABILIZACIONES DE  
LOS DIFERENTES AMBIENTES DEL CENTRO INTERNACIONAL DE PRODUCCIÓN  
LIMPIA LOPE SENA REGIONAL NARIÑO**

**MARZO 27 DE 2025**

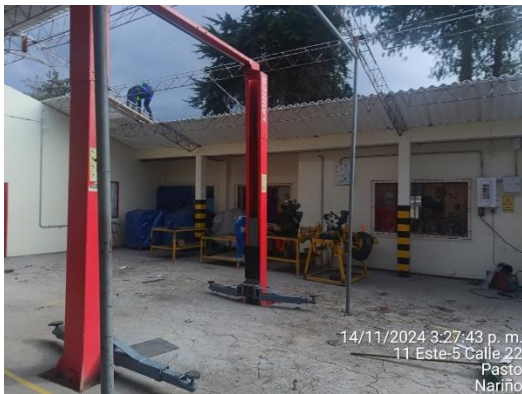
Fotografía 1: desmonte de teja existente bloque de mecánica

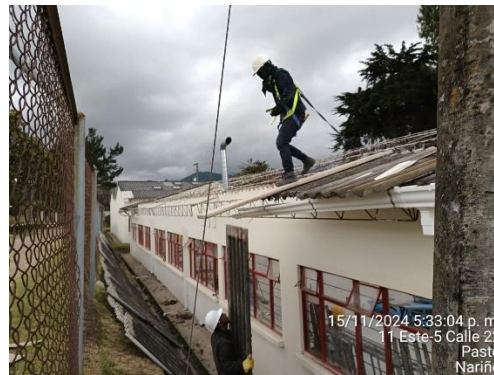
Fotografía 2: Exterior Desmonte de teja existente bloque de mecánica

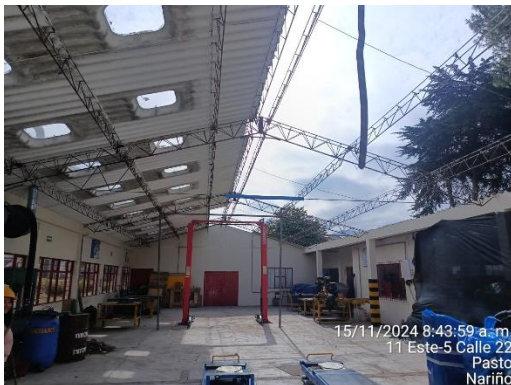
Fotografía 3: Desmonte de teja existente bloque de mecánica

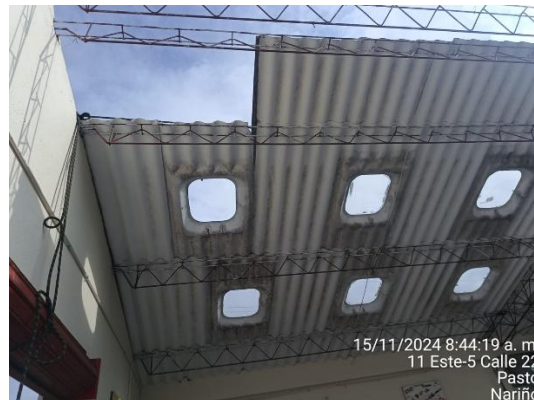
Fotografía 4: Desmonte de teja existente bloque de mecánica

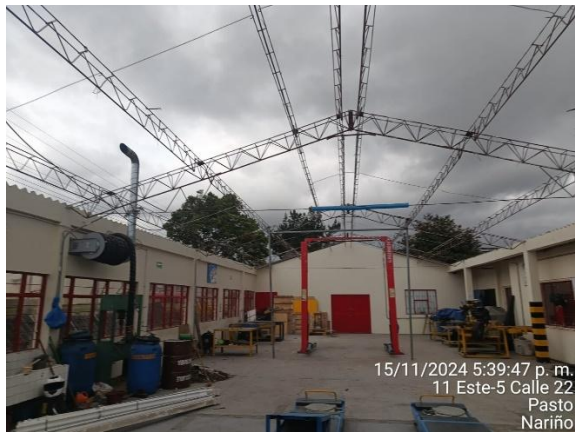
Fotografía 5: visual de estructura existente

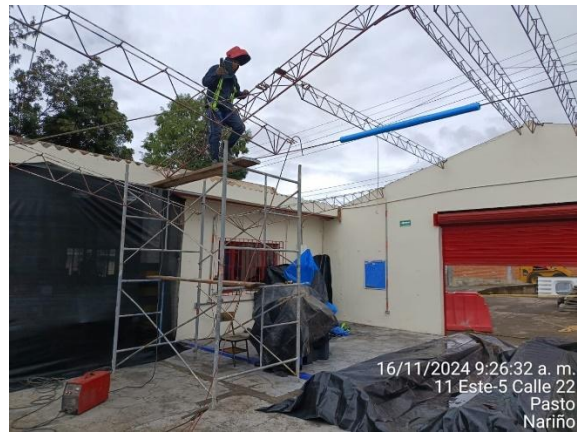
Fotografía 6: inicio de desmonte de estructura existente

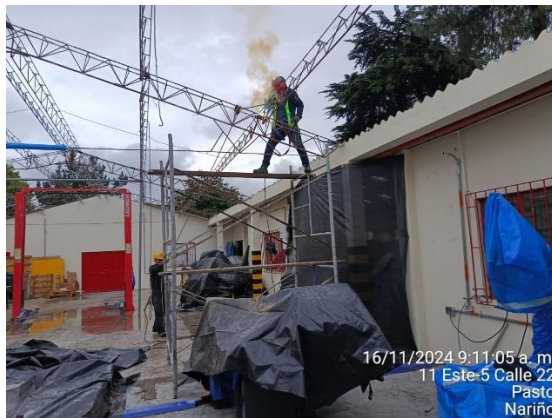
Fotografía 7: desmonte de estructura existente

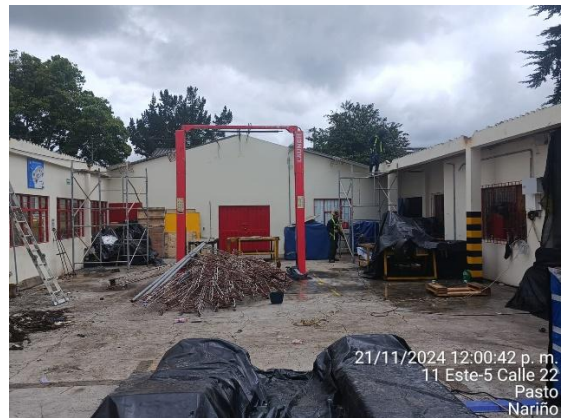
Fotografía 8: Finalización de desmote de estructura existente

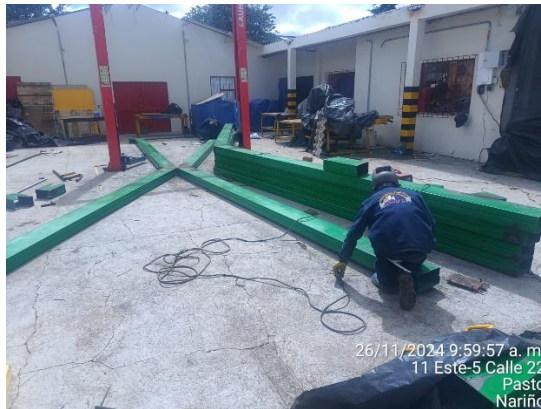
Fotografía 9: armado de perfiles

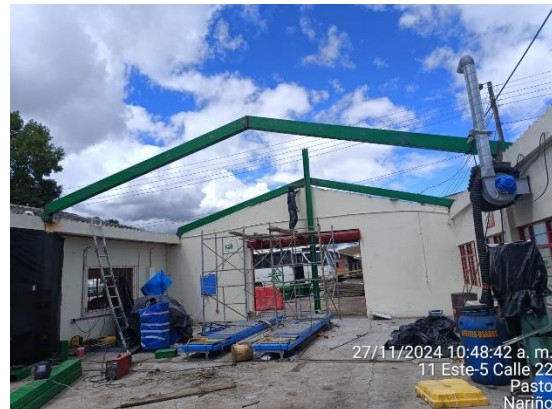
Fotografía 10: Instalacion de perfleria

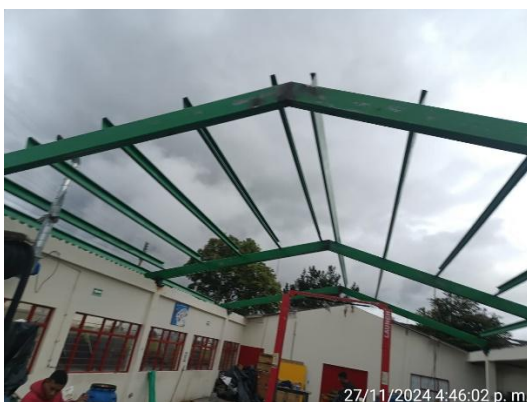
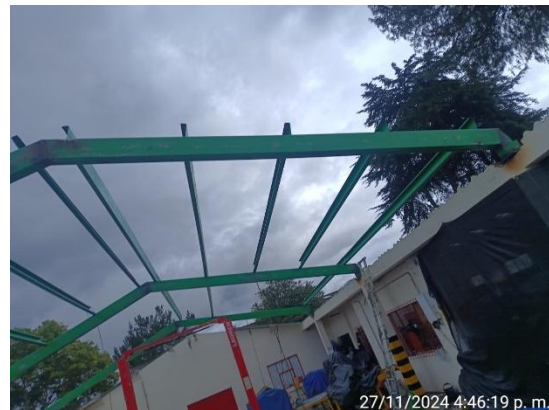
Fotografía 11: Inspección Visual de la instalacion de perfleria para cubierta, salón de mecanica

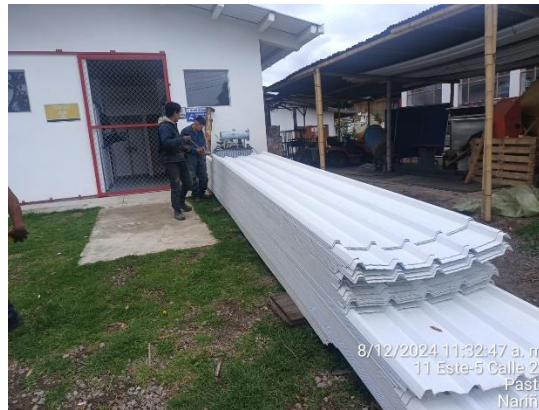
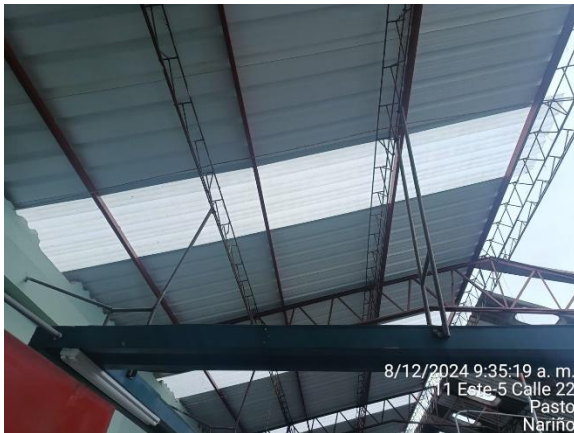
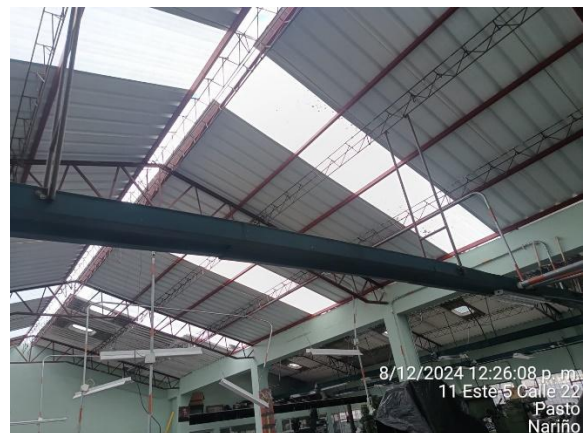
*Fotografía 14: instalacion de teja termoacústica*

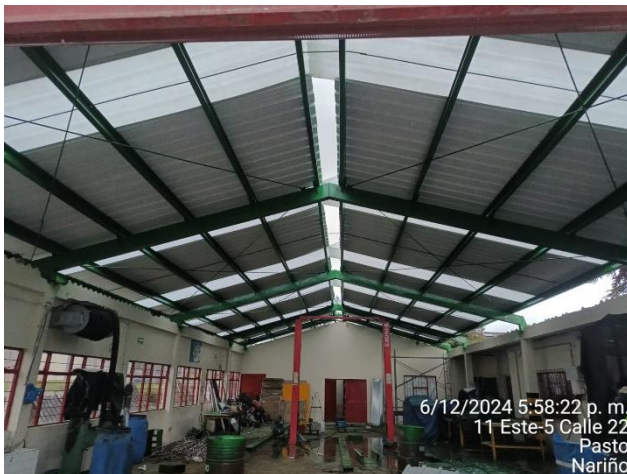
Fotografía 14: Instalacion de caballete

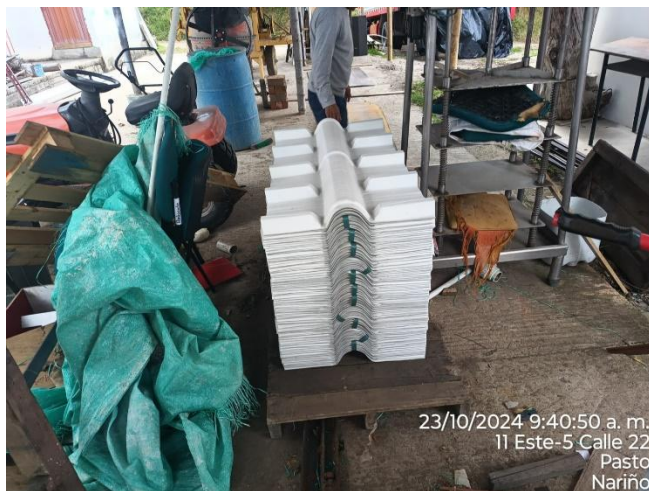
Fotografía 15: Instalación de caballete

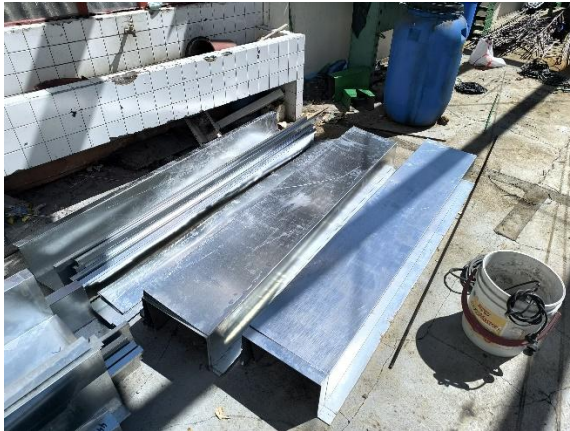
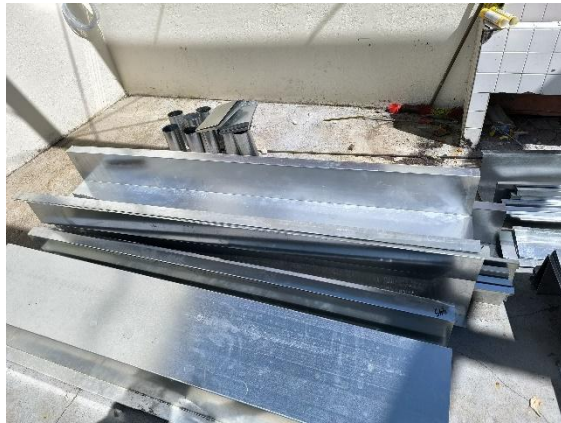
*Fotografía 16 y 17: Instalación de canal en lamina.*

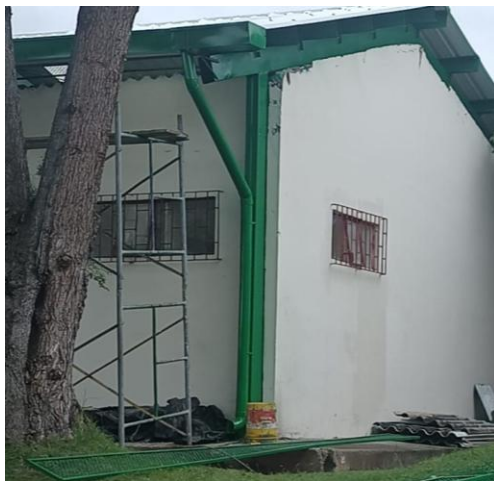
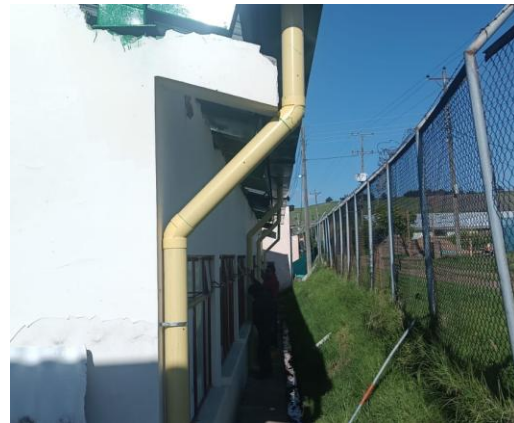
*Fotografía 18 y 19: Instalación de bajante de 4".*

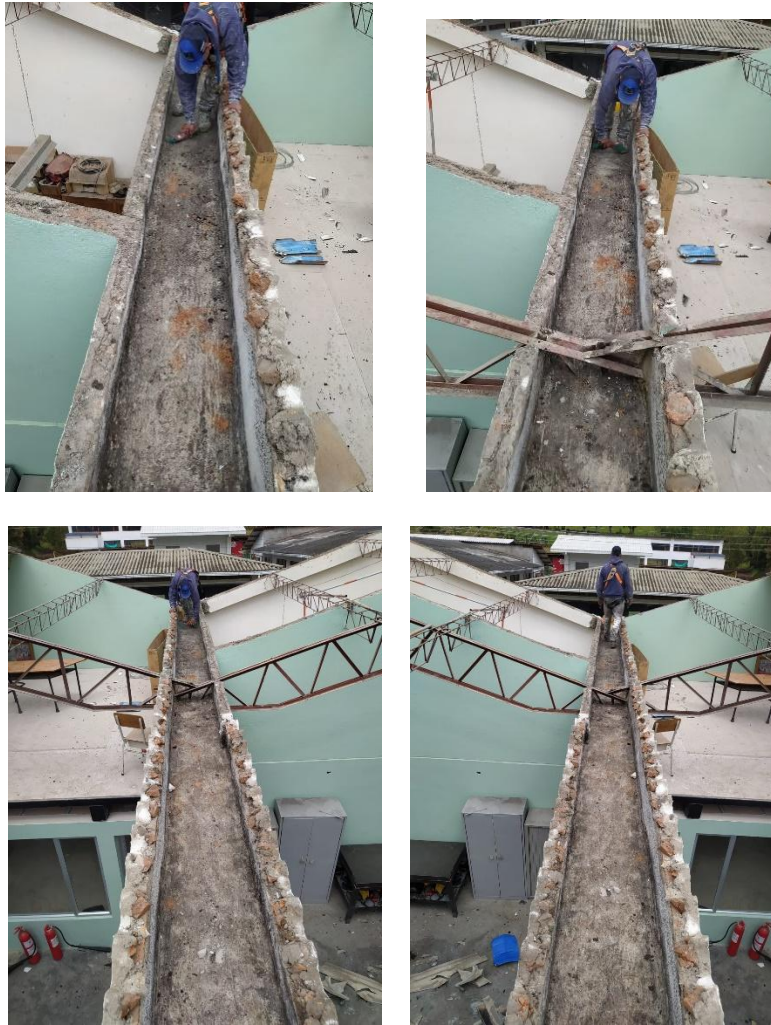
*Fotografía 20 al 24: Limpieza de viga canal.*

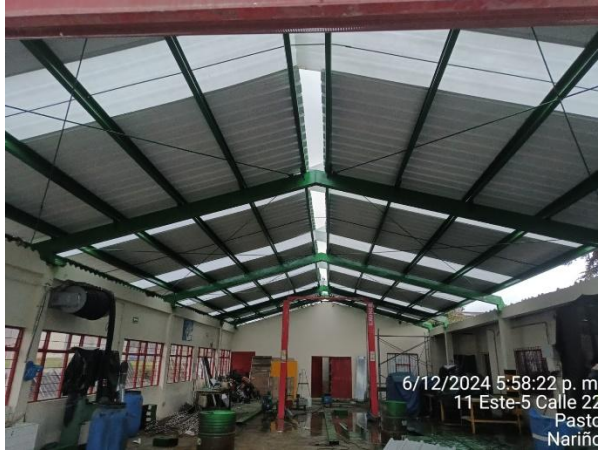
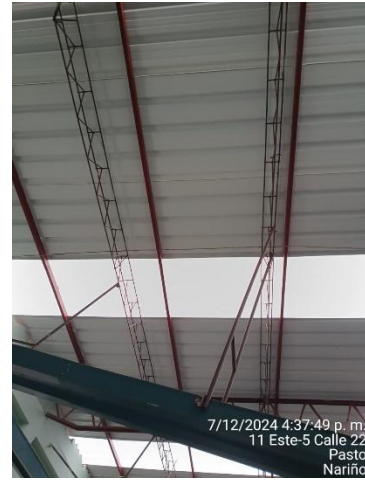
Fotografía 25 al 26: Instalación de teja traslucida en todos los ambientes.

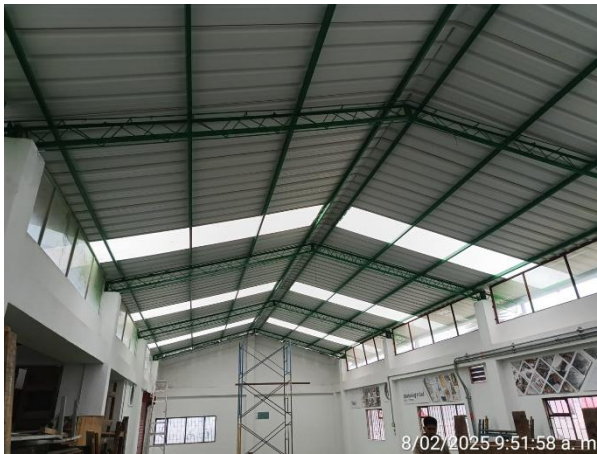
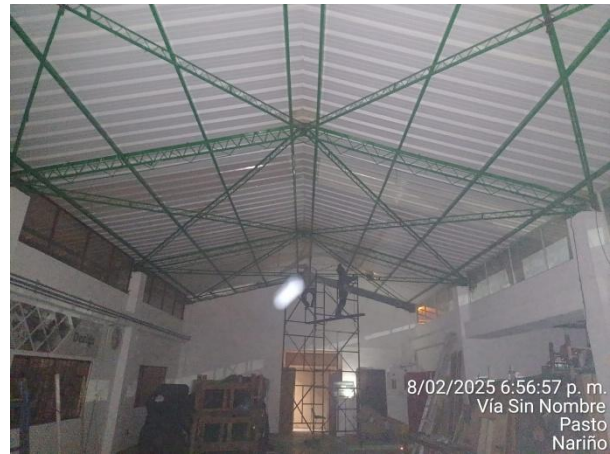
Fotografía 27 al 28: Instalación de estructura para soporte de cubierta.

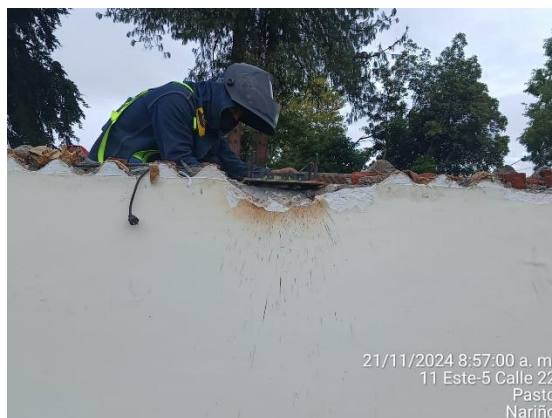
Este nuevo ítem se realizó debido a que al momento de la instalación de la estructura no encontramos la base para la estructura de esta perfilaría, por ende, es necesario la utilidad de esta base de platina.

Fotografía 31: Instalación de platina.

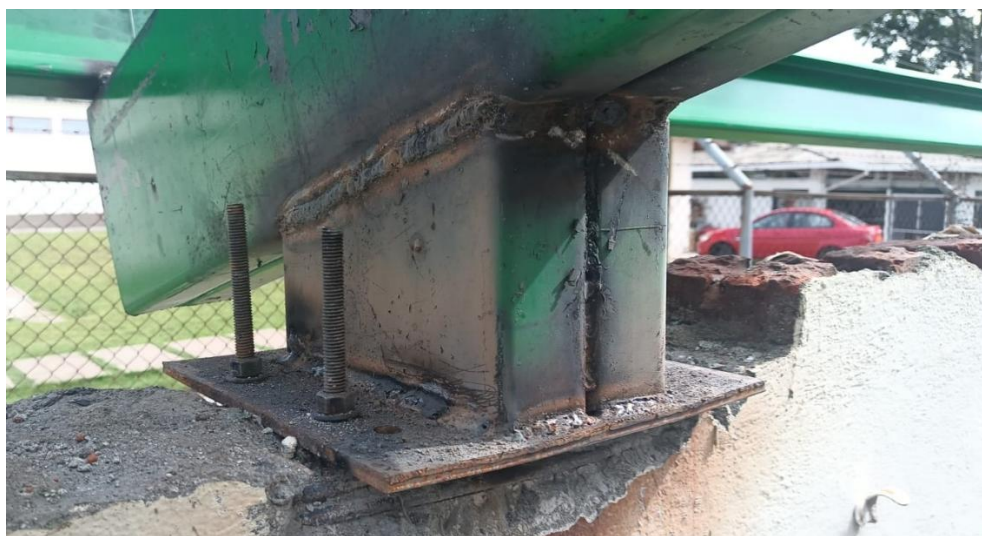
Fotografía 32: Instalación de tornillos para anclaje.

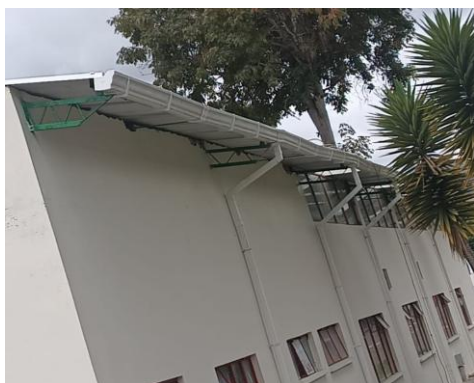
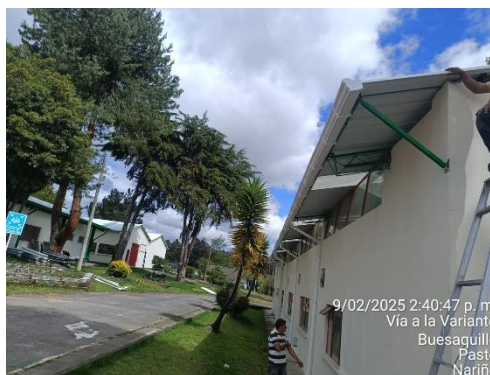
Este nuevo ítem se realizó para desmontar y volver a instalar los canales amazonas que no se habían contemplado para cambio por canal en lamina ya que sus condiciones aún son muy favorables y de buenas condiciones.

Fotografía 33: Desmonte e instalación de canal amazonas.

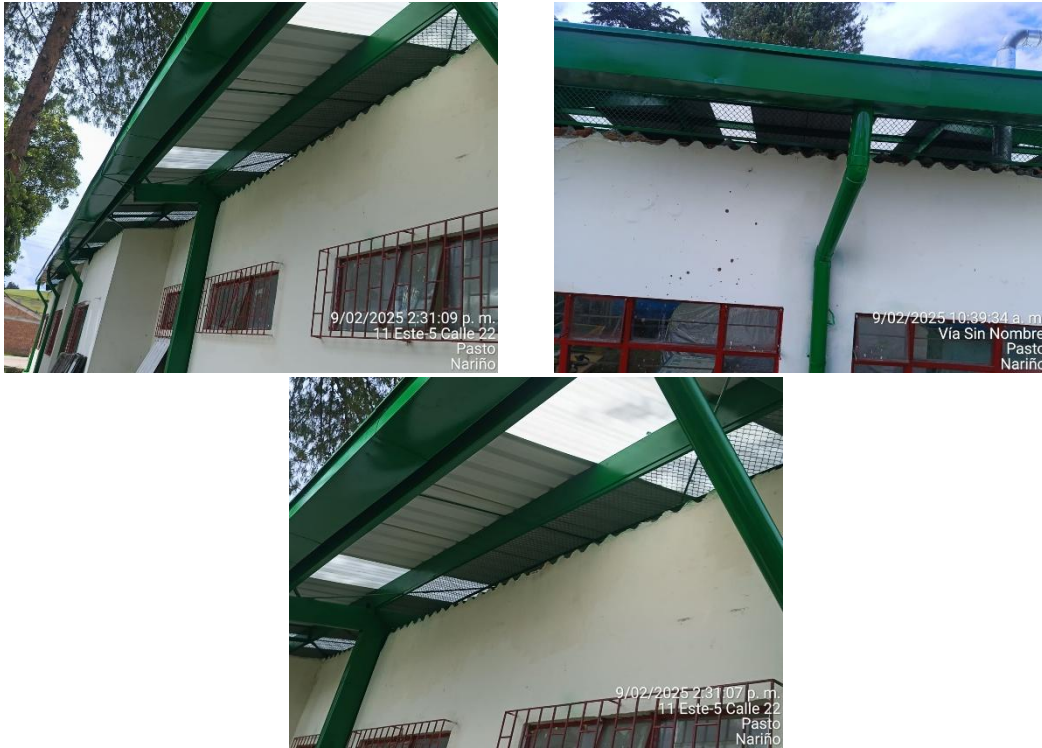
Este nuevo ítem se realizó con el fin de sellar los espacios que pueden generar ingresos de aves o animales que puedan causar daños a equipos, materiales y/o cableado.

Fotografía 34 a 36: Instalación de ventana en malla eslabonada.

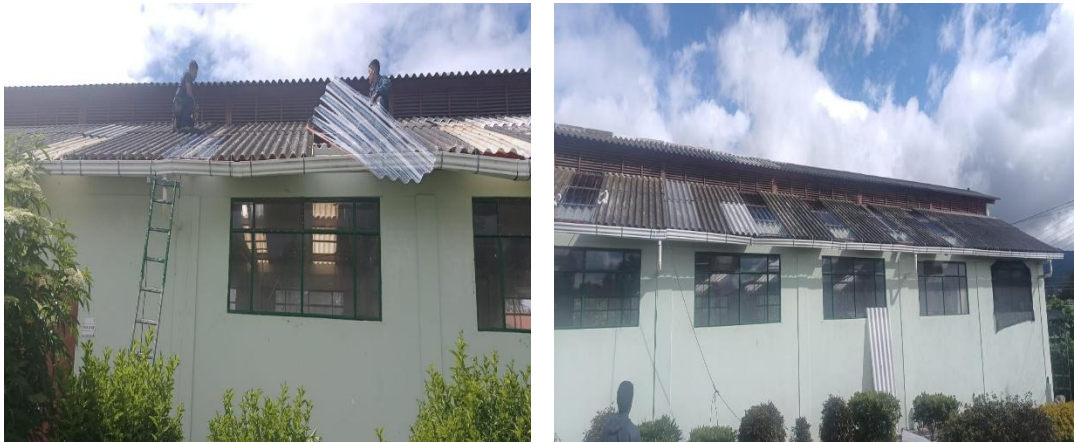
Esta actividad es necesario ya que la teja existente en el ambiente de porcinos no genera el ingreso de luz solar a la parte interna del ambiente, es por eso que se realiza el cambio de las mismas por unas nuevas.
