| <b>SENA REGIONAL NARIÑO</b> | | | | | |
| <b>CENTRO INTERNACIONAL DE PRODUCCIÓN LIMPIA LOPE</b> | | | | | |
| <b>ACTA DE VENCIDAD ESTADO ACTUAL DE PROPIEDADES</b> | | | | | |
| <b>CONTRATO (No. / NOMBRE):</b> CO1.PCCNTR.6810732 | | | | | |

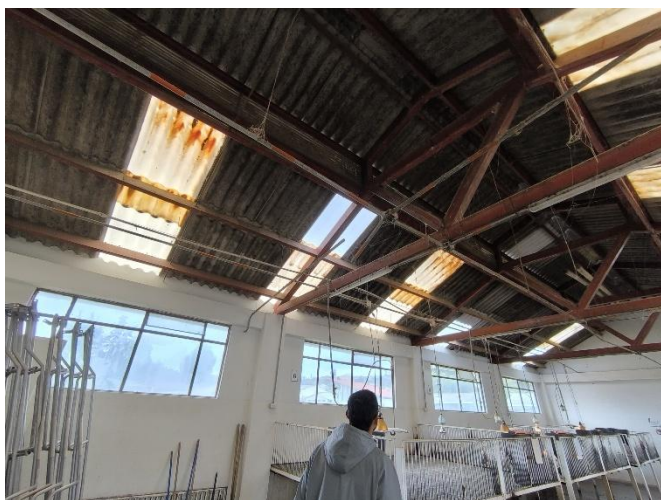
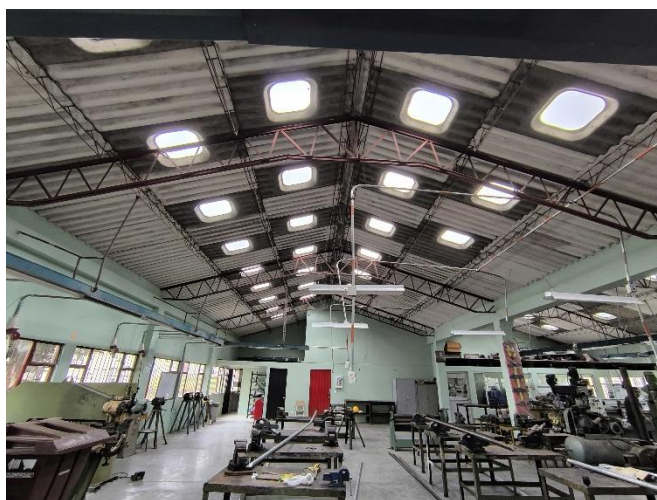
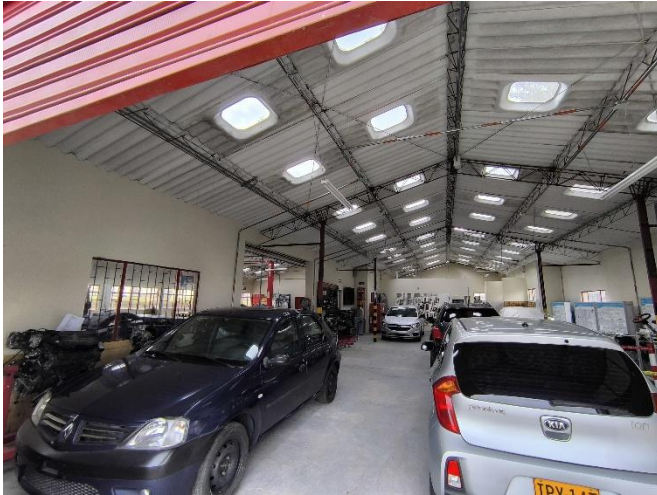
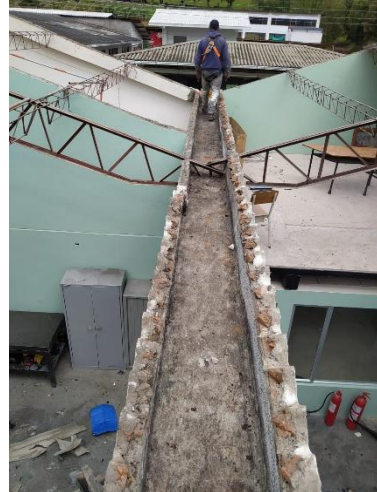
## 8. REGISTRO FOTOGRÁFICO

LOS AMBIENTES A INTERVENIR ESTAN EN BUENAS CONDICIONES FISICAS EN GENERAL, LOS CASOS PUNTUALES QUE SE VAN A INTERVENIR HACE PARTE DEL OBJETO DEL PROCESO.
