# **INFORME MENSUAL No. 3**

## **07 DE MAYO AL 06 DE JUNIO DE 2025**

**CONTRATO No. 497 DE 2024**

**INTERVENTORÍA TÉCNICA, ADMINISTRATIVA Y FINANCIERA DEL  
CONTRATO CUYO OBJETO ES: “REALIZAR LA LIMPIEZA Y  
RECUPERACIÓN AMBIENTAL DE LOS CAÑOS Y/O ARROYOS  
AFLUENTES A LA LAGUNA DE LURUACO Y AL EMBALSE EL GUÁJARO  
EN EL DEPARTAMENTO DEL ATLÁNTICO”**

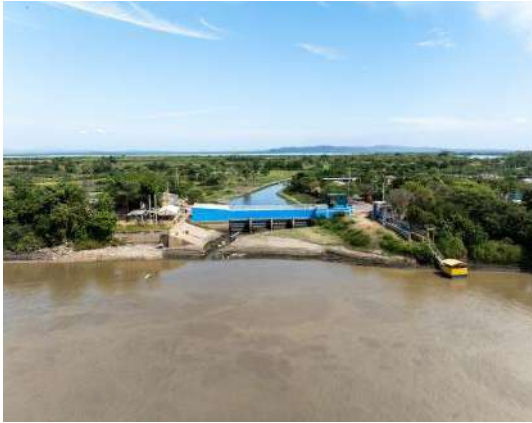
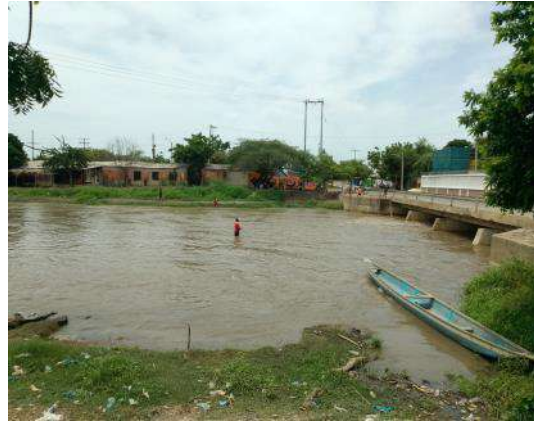
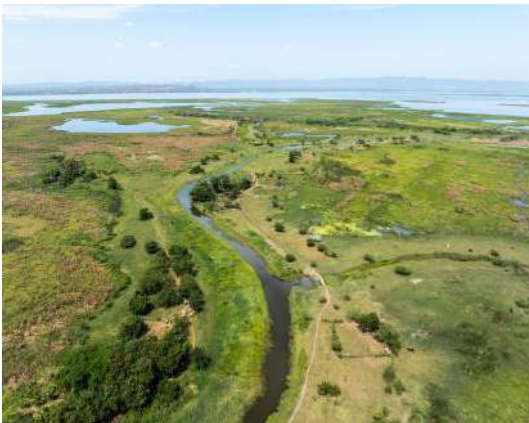
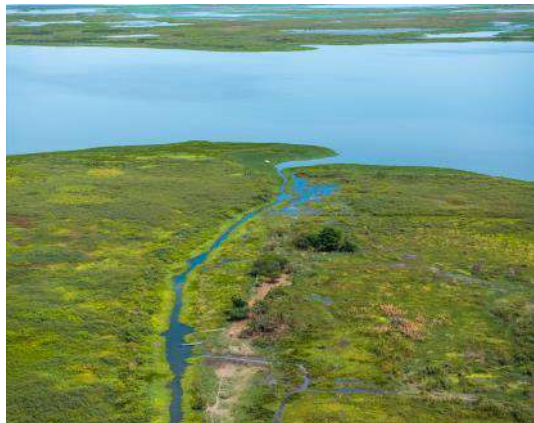
*Frente Caño EL Porvenir, antes de las actividades de limpieza.*

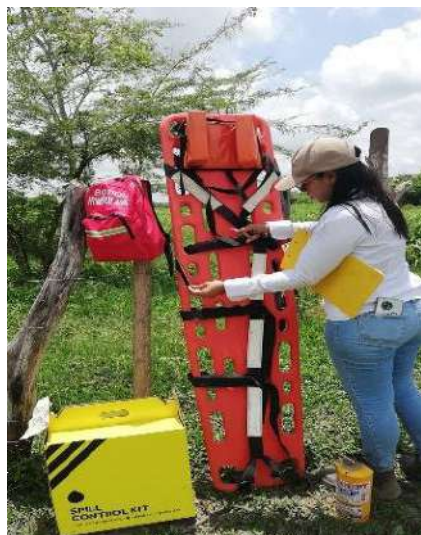
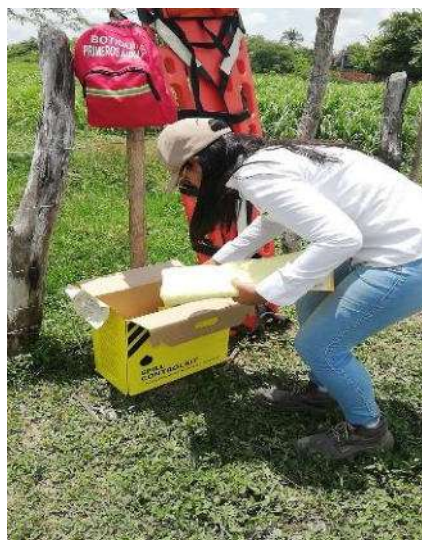
*Ilustración 9. Inspección kit de emergencia camilla, extintor y botiquín*

- La inspección al botiquín tipo moral ubicado en la obra se encuentra dotado y con fechas vigentes para su uso.
- La inspección a la camilla se evidencia que se encuentra en buen estado en caso de presentarse una emergencia.
- La inspección del extintor evidencia que se está en buen estado y su fecha está vigente para su uso en caso de presentarse una emergencia.

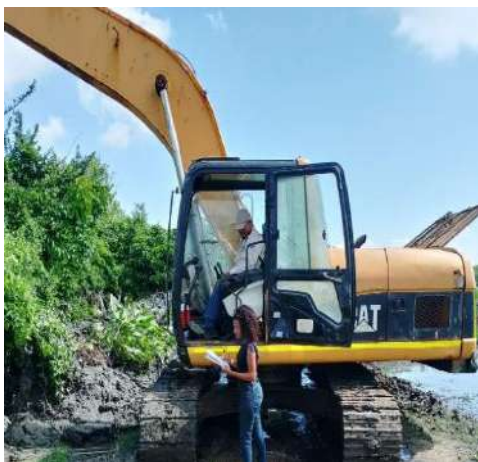
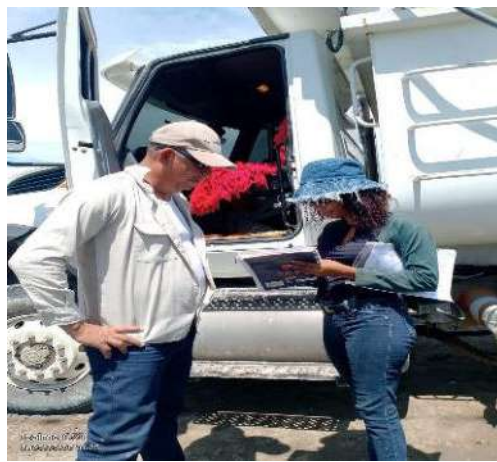
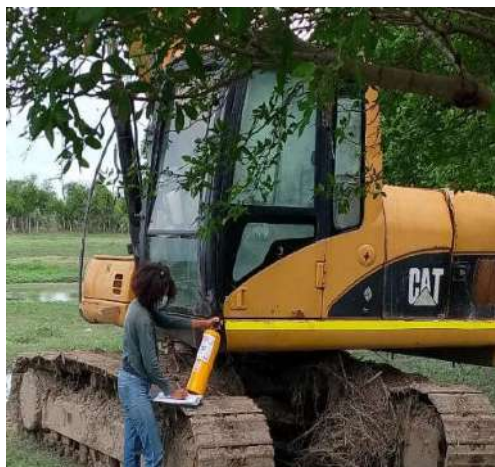
*Ilustración 11 Inspección detallada de vehículos y maquinaria*

Se lleva a cabo durante el periodo del 07 de mayo al 06 de junio del 2025, las inspecciones a los equipos y maquinaria que ejecutan actividades en la obra de manera mensual, el personal de seguridad revisa los pre operacionales que se diligencian diariamente por parte del personal de los conductores y operadores antes de iniciar con sus labores y así verificar que se encuentran en buen estado para el desarrollo de las actividades, se revisa si los equipos cuentan con los insumos de botiquín y extintor.
