INFORME TÉCNICO

OT	OT_0067318	 
CLIENTE	MUNICIPIO DE PALMIRA	
PLACA	OOK154	
# CHASSIS	3HAMMAARX8L647069	
MARCA	INTERNATIONAL	
MODELO- LINEA	CHASIS CAMION 7600 6X4 STD	
CODIGO INTERNO		
KM Y HORAS		
REALIZADO POR	Gyanfranco Mogollon	<ul style="list-style-type: none"> • VEHICULO INTERVENIDO

1. CONDICIÓN:	<ul style="list-style-type: none"> • INFORME TECNICO DE AVANCES PROYECTO VACTOR MUNICIPIO DE PALMIRA, AL MOMENTO SE CUENTA CON UN AVANCE DEL 40% EN EL TOTAL DEL PROYECTO, SE ESPERAN LLEGUEN COMPONENTES POR IMPORTACION PARA PODER INSTALAR Y CONTINUAR ARMADO, ALTERNAMENTE SE ESTA INTERVIENIENDO DEMAS COMPONENTES.
2. REPUESTOS POR IMPORTACION Y TIEMPOS DE LLEGADA	<ul style="list-style-type: none"> • Eje de la bomba de agua Tiempo: 15 días hábiles • Cigüeñal bomba de agua Tiempo: 15 días hábiles • Chumacera seal master americanas Tiempo llega 20 días hábiles • válvula sanitaria de clan 5" Tiempo llegada 20 días hábiles

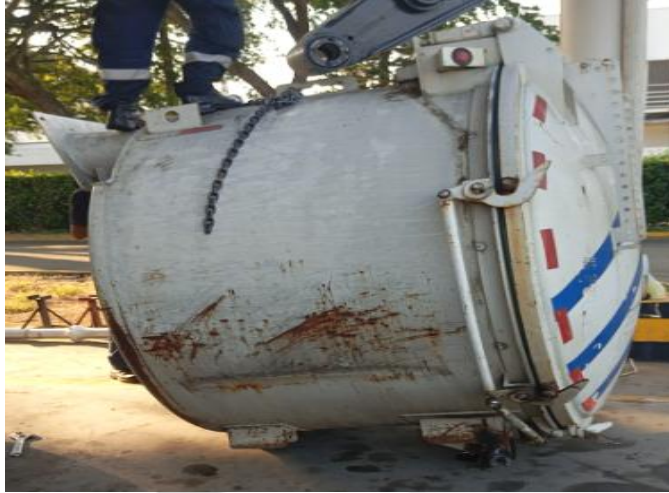
- Se realizó el desmonte del depósito Vactor con el fin de ejecutar labores de sandblasting y alistamiento. Se sospecha que el depósito podría presentar corrosión interna, por lo cual se llevarán a cabo pruebas con tintas penetrantes para verificar su estado estructural y certificar su hermeticidad, conforme a la normativa vigente.

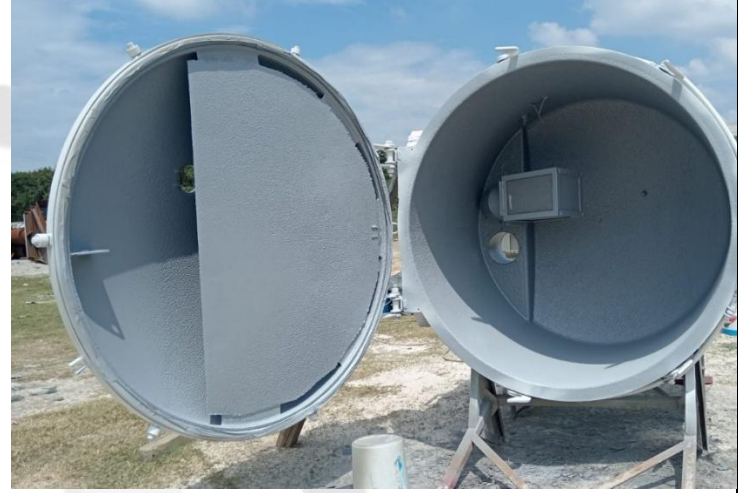
- Se realiza Sandblasting al depósito para garantizar impermeabilidad y posibles fugas

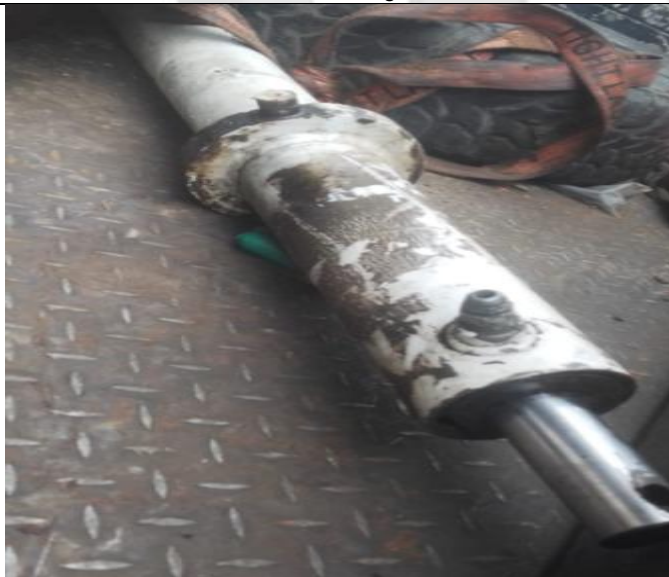
- Desmonte cilindros de levante para cambio empaquetaduras y reparación

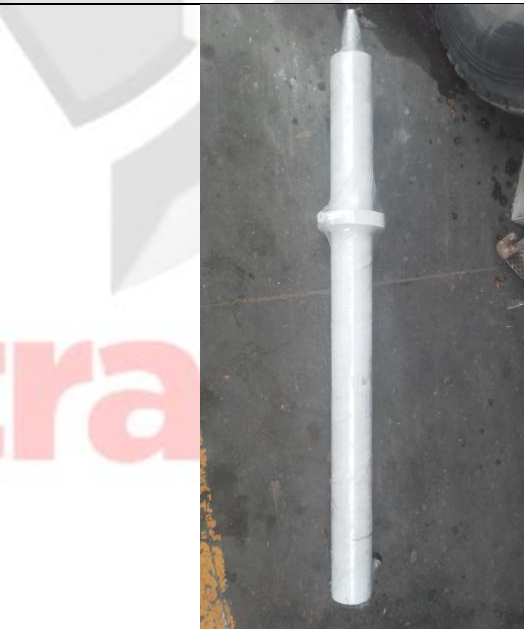
- Cilindro levante reparado

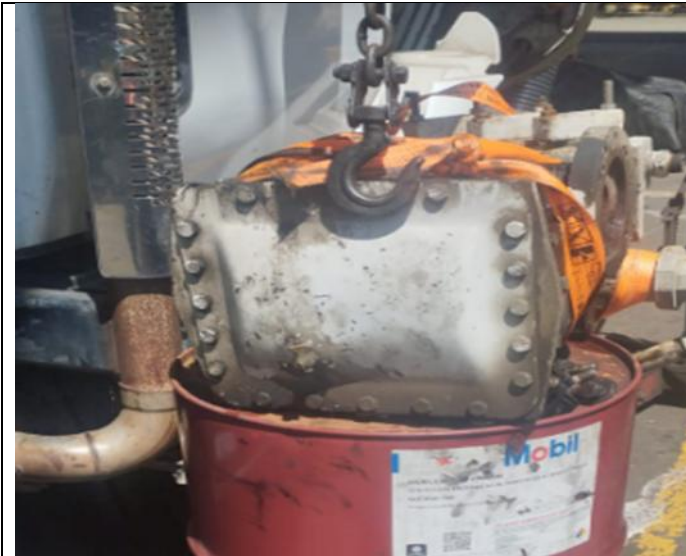
- Se termina de desmontar manguera para reparación de caracol y adicional se desmonta bomba de agua con servo para revisión interna

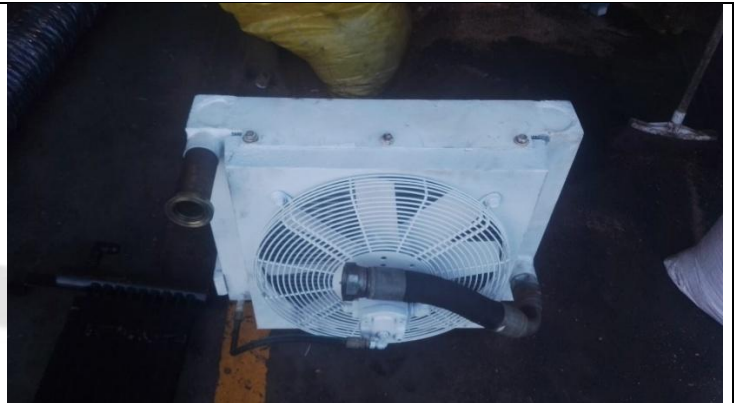
- Unidad enfriamiento mantenimiento realizado y mangueras cambiadas
