| | | <div> <div>INFORME SEMANAL DE INTERVENTORÍA</div> </div> | | | | | | | |
| <div> <div>UNIDAD EJECUTORA</div> </div> | | <div> <div>DIRECCIÓN DE INFRAESTRUCTURA Y AYUDAS AEROPORTUARIAS</div> </div> | | | <div> <div>FECHA:</div> <div>26 de mayo de 2025</div> </div> | | | | |
| <div> <div>Semana No.</div> <div>45</div> </div> | | <div> <div>Del :</div> <div>17 de mayo de 2025</div> </div> | | <div> <div>al</div> <div>23 de mayo de 2025</div> </div> | | | | | |
| <div> <div>REALIZAR LA CONSTRUCCIÓN, SUMINISTRO E INSTALACIÓN DE LA SUBESTACIÓN DE ENERGÍA Y OBRAS COMPLEMENTARIAS PARA LAS AYUDAS VISUALES DEL AEROPUERTO ALMIRANTE PADILLA DE RIOHACHA (V/F)</div> </div> | | | | | | | | | |

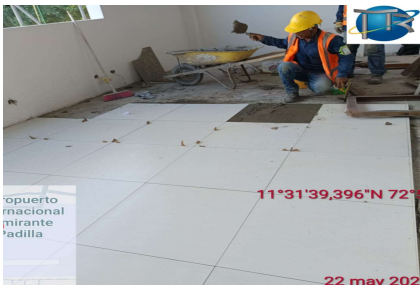
Se realiza acompañamiento SST durante la actividad de instalación de baldosa en zona de taller

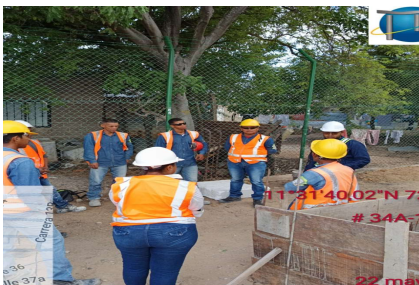
Acompañamiento SST durante la charla de seguridad y trabajo en altura

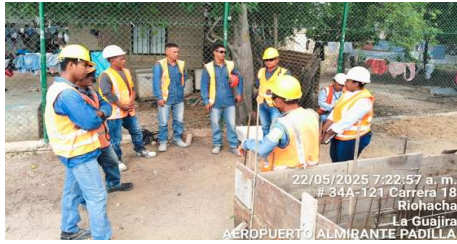
Charla ambiental sobre construcción sostenible

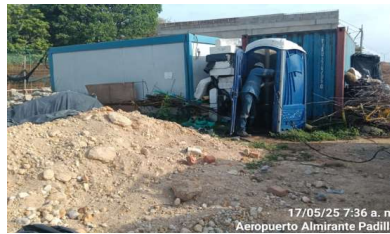
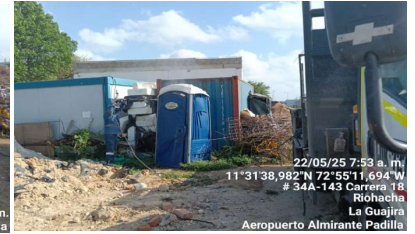
Mantenimientos Unidad Sanitaria

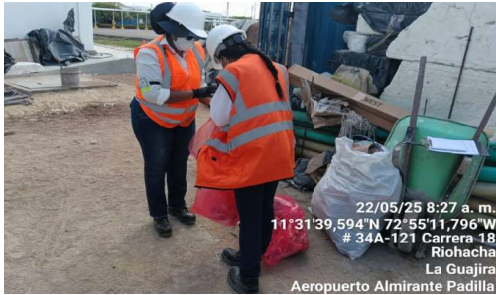
Clasificación residuos peligrosos

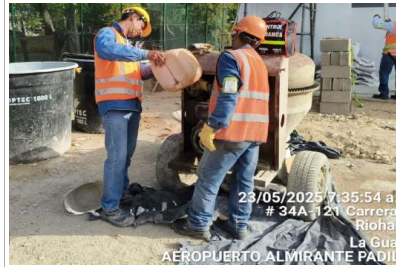
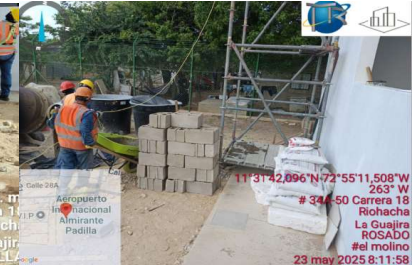
Medidas preventivas durante el aprovisionamiento de combustible/ Seguimiento al almacenamiento de prefabricados.

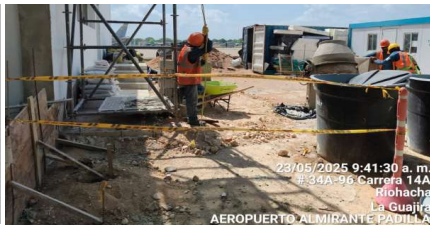
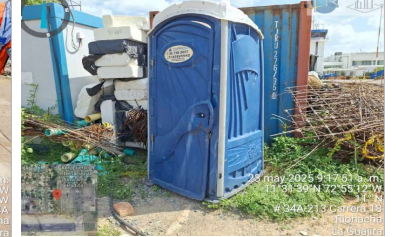
Control de emisiones/ Señalización puntas expuestas.

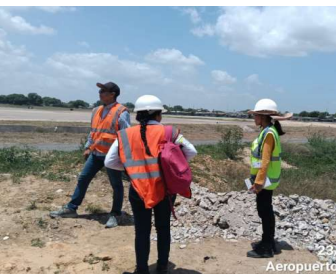
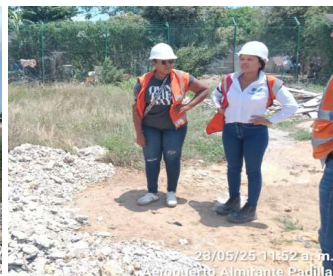
Visita de Inspección al área proyectada para reutilización de RCD

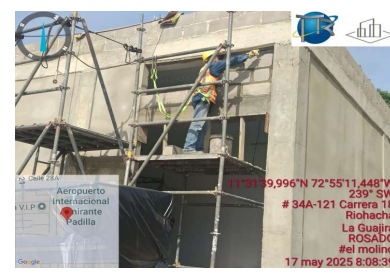
Levante de mampostería en dintel de acceso de equipos

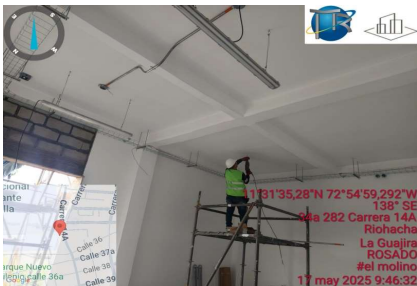
Instalación de tunería y accesorios EMT

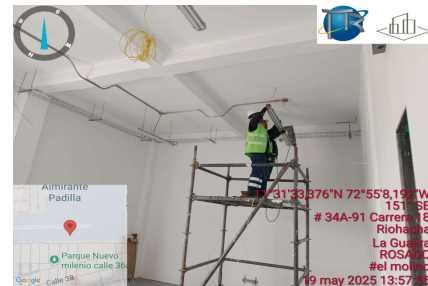
Instalación de iluminación

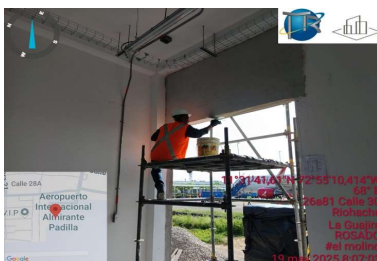
Aplicación de base y estuco en dintel

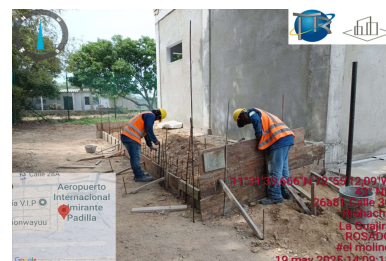
Encofrado de en zona posterior de la subestación
