## REGISTRO FOTOGRAFICO FOR-PSS-417

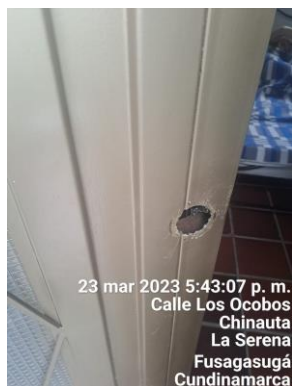
ANTES

### Adecuación de chapa de puerta de habitación 20

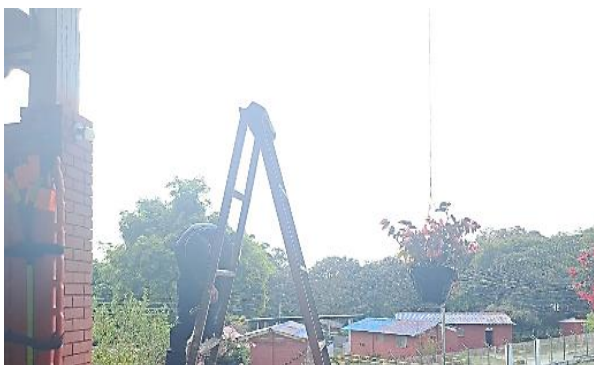
ANTES

### Adecuación de plantas en exterior de oficinas

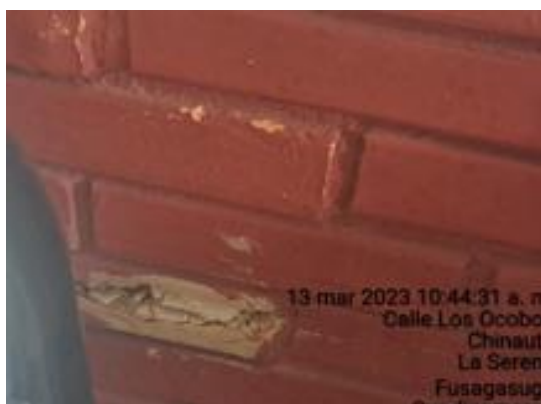
ANTES

### Resane de abertura en habitación de aislamiento 3

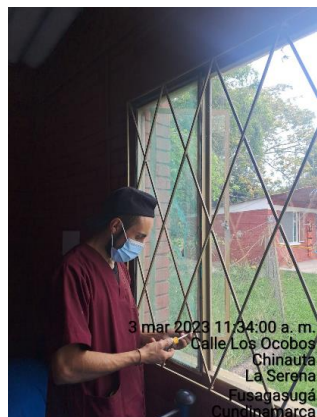
ANTES

### Arreglo de anejo de habitación 1

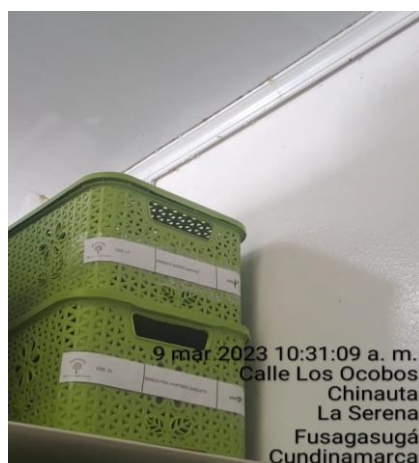
ANTES

### Revisión y arreglo de techo de área de servicios primarios

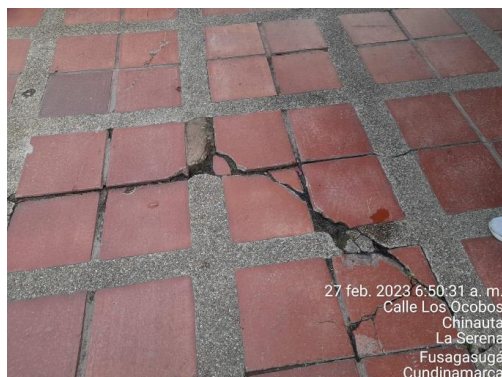
ANTES

### Re parchado de pasillo frente al área de Terapia Física

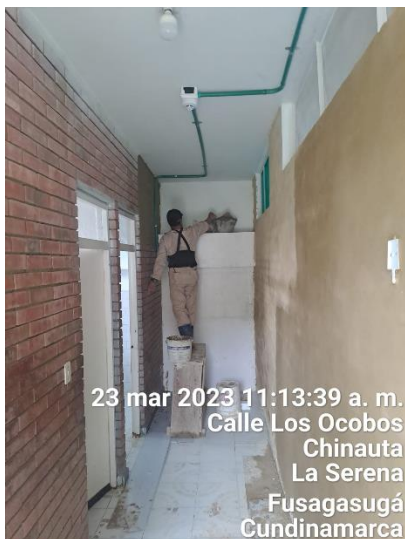
**ANTES**

### Resane de paredes de pasillo de área de servicio de alimentación

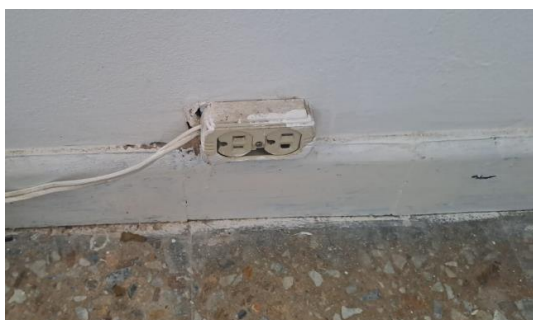
**ANTES**

### Arreglo de tomacorriente en área de oficinas

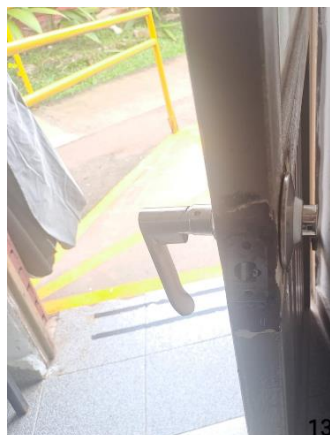
**ANTES**

### Arreglo de chapa de habitación 8

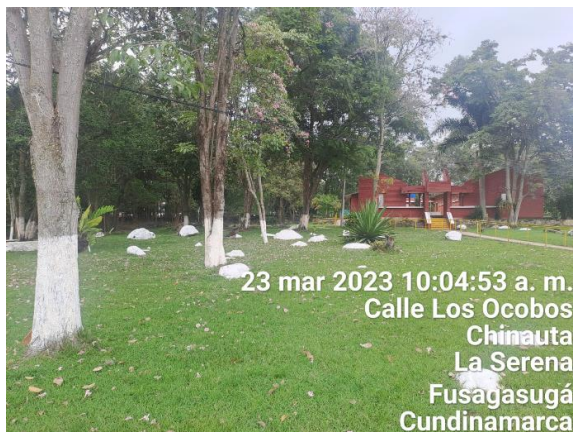
ANTES

## Guadañada de zonas verdes

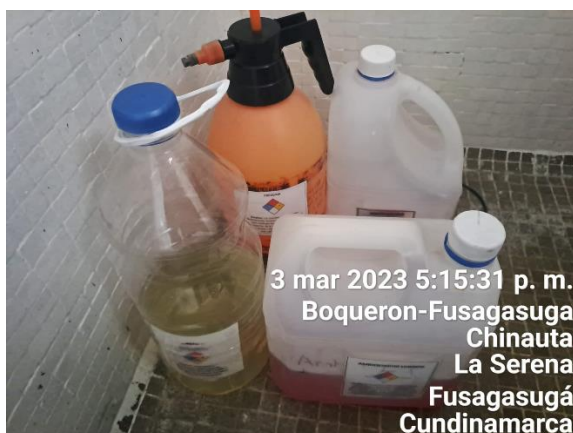
ANTES

## Instalación de repisa en baño del área de servicios primarios

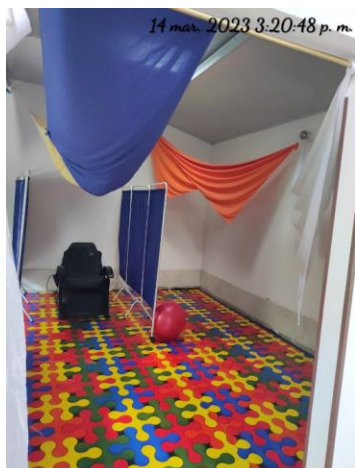
ANTES

## Adecuación de puerta corrediza en área sensorial

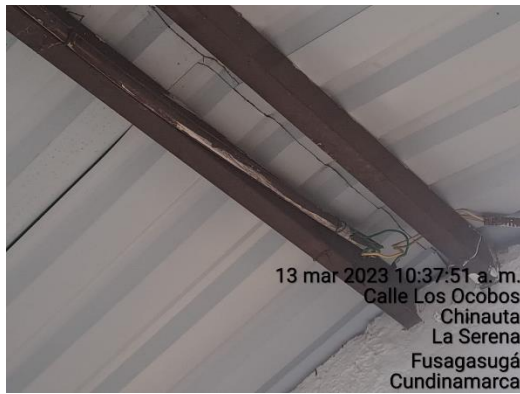
**ANTES**

## Adecuación eléctrica en habitación 9
