### **INFORME DE INSPECCIÓN LOCATIVA EN LA SEDE INCAP**

#### **CENTRO DE GESTIÓN DE MERCADOS, LOGÍSTICA Y TECNOLOGÍAS DE LA INFORMACIÓN**

**Agosto de 2024**

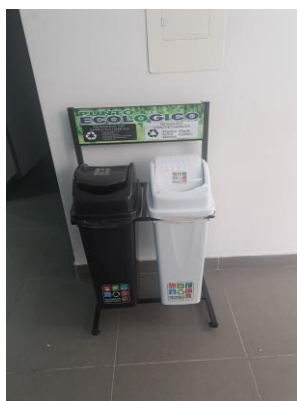
- Se observa el cambio de puntos ecológicos, teniendo en cuenta la resolución 2184 de 2019, en la cual se establece el código de colores para la separación de residuos desde la fuente.

Imagen 1. Punto ecológico Sede INCAP.

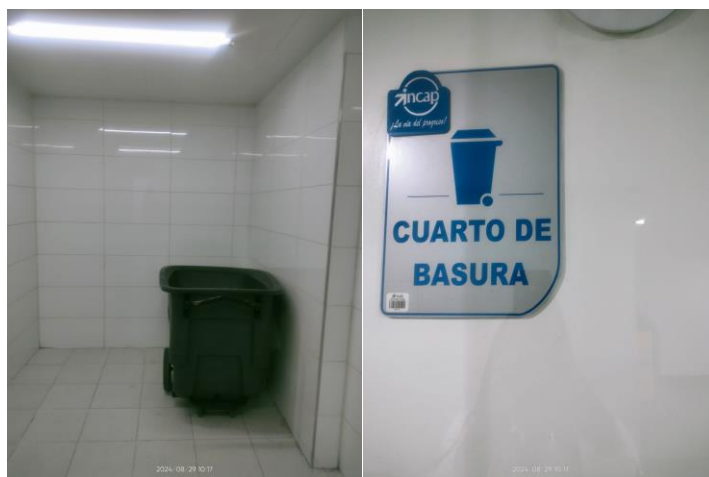
- Se verifica que en la sede se cuenta con diferentes espacios para el almacenamiento de residuos según su clasificación.

Imagen 2 Y 3. Cuarto de almacenamiento de residuos no aprovechables.

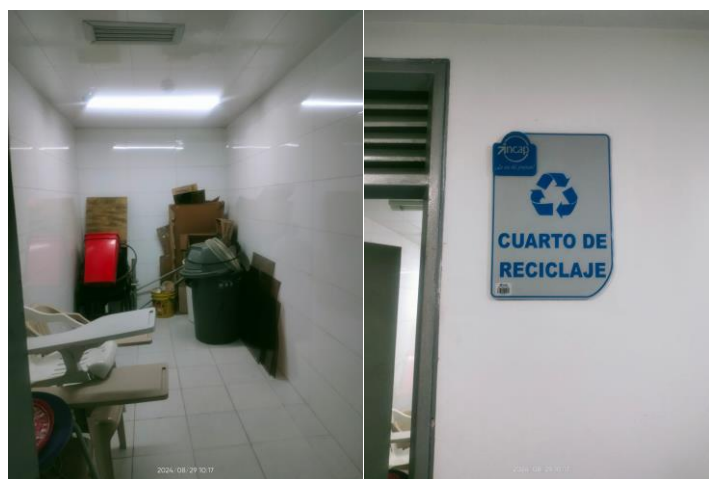
Imagen 4 y 5. Cuarto de almacenamiento de residuos aprovechables.

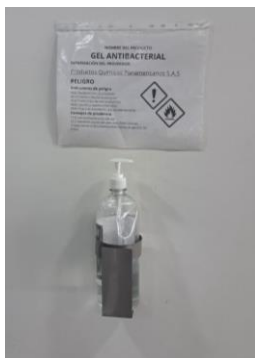
- Teniendo en cuenta la observación de la anterior visita respecto al rotulado de sustancias químicas, se verifico la implementación de fichas con la información de cada sustancia.

Imagen 7. Rotulación de sustancias químicas.

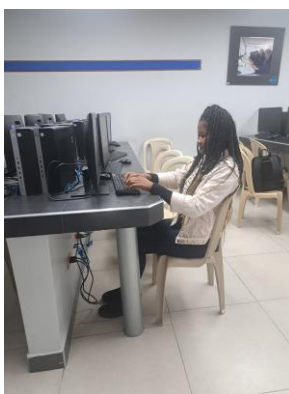
- Se observa como novedad la presencia de equipos de computo en algunas aulas, los cuales se encuentran apagados en las aulas que no están en uso, adicionalmente la administradora informo que el ultimo mantenimiento que se realizó a los equipos fue durante la semana de alistamiento. Sin embargo, se evidencia que la altura de las sillas no permite mantener una posición ergonómica a la hora de usar los computadores.

Imagen 8. Puestos de formación con equipos de cómputo.

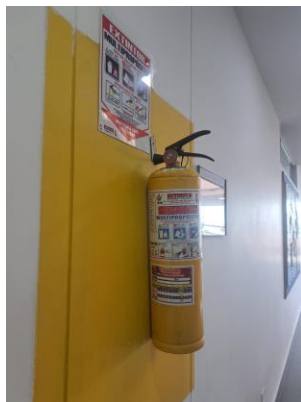
- Se verifica que los extintores aún se encuentran vigentes y en optimas condiciones.
- Nota: Dichos extintores tienen vigencia hasta el mes de septiembre de 2024.

Imagen 11. Extintores sede INCAP.

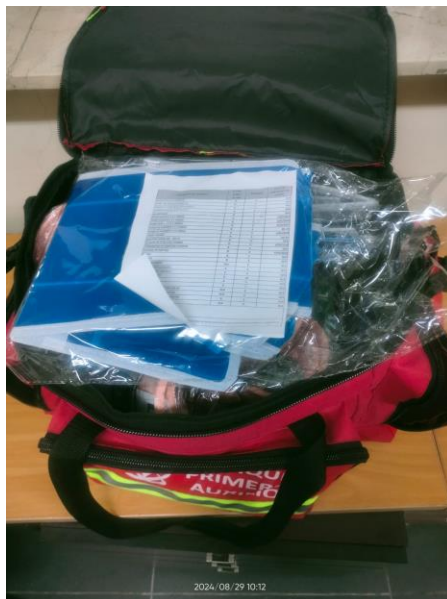
- Se verifican los elementos presentes en los botiquines de la sede, donde se explico por parte de la administradora que están en compra de elementos que ya vencieron.

Imagen 12. Botiquines sede INCAP.
