## FORMULARIO DE VISITAS TÉCNICAS SECRETARÍA DE INFRAESTRUCTURA DE ARMENIA (QUINDÍO)

### REGISTRO FOTOGRÁFICO

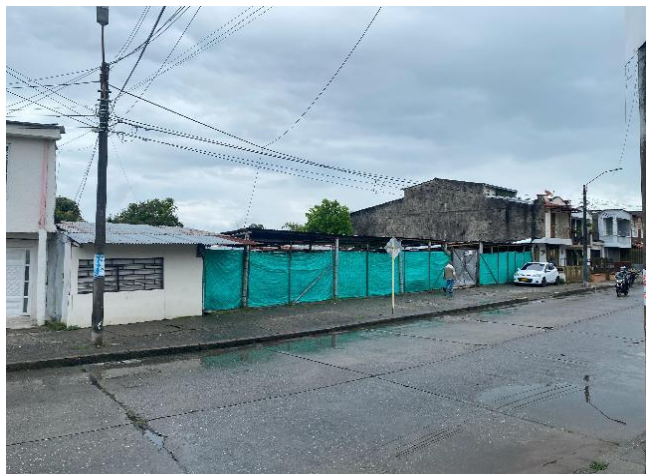
Zona de predio utilizado como parqueadero visto desde la calle 26C

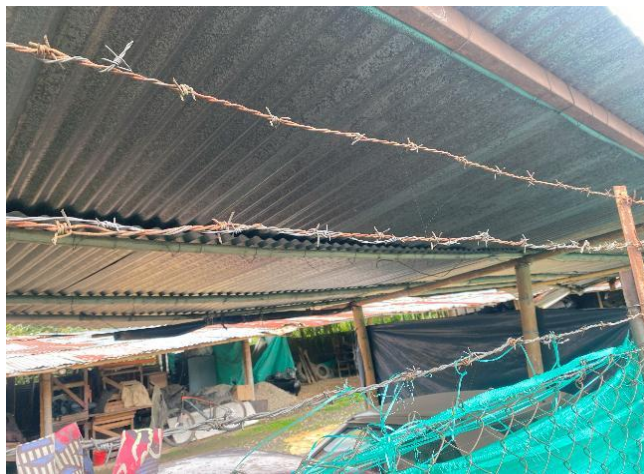
Lo que se observa al interior del predio: Se ven vehículos, herramienta, equipos y material de construcción

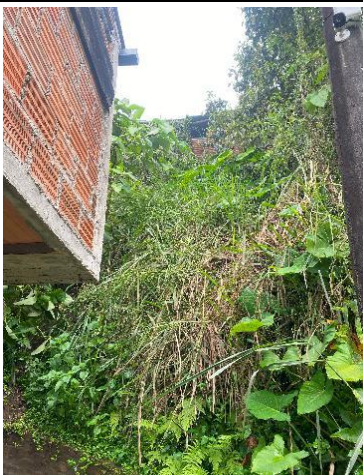
Imagen de cercanía del talud a viviendas que podrían verse afectadas por posibles desprendimientos

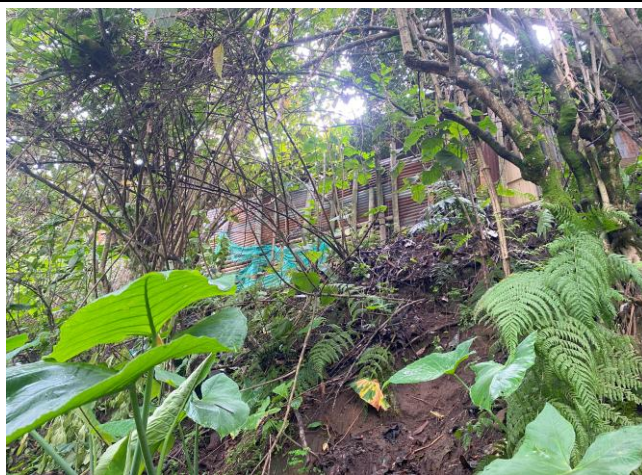
Durante la inspección pudo observarse qué tanto las mejoras efectuadas en el lote como el parqueo de vehículos en la zona superior del talud podrían llegar a ocasionar algún proceso de tipo erosivo o inestabilidad en el talud debido a que no se cuenta con obras de estabilización ni de drenaje, y además, por lo que puede observarse la zona superficial en la cual se evidencia la presencia de vegetación abundante, el material de suelo que conforma los taludes en la parte superficial corresponde a material vegetal de la capa orgánica, la cual es muy susceptible a desprenderse y generar pequeños deslizamientos los cuales de manera progresiva pueden llegar a ocasionar una disminución en las condiciones de estabilidad de este talud. Teniendo en cuenta lo anterior, la recomendación es que pueda evitarse el uso de este lote como parqueadero y descargar la corona del talud para evitar cualquier tipo de proceso de inestabilidad hasta que se implementen las correspondientes obras de contención o estabilización para evitar la ocurrencia de algún tipo de deslizamiento. En la parte baja del talud pueden observarse varias viviendas que podrían llegar a verse afectadas en caso de la ocurrencia de desprendimientos o de movimientos en masa por lo cual se considera muy importante estar atento a cualquier proceso de inestabilidad y dar aviso oportuno a las entidades de emergencia encargadas de atender este tipo de eventualidades en caso de ocurrencia. En la inspección realizada, puede evidenciarse también que el parqueo de vehículos y el peso que se genera en la zona de la corona del talud se genera muy cerca de las zonas del quiebre de la pendiente en la parte alta, lo cual puede incrementar la posibilidad de ocurrencia de procesos de inestabilidad por las mismas condiciones del terreno y la forma como se realizó la adecuación del predio para el uso que actualmente se le da al lote.

Zona de cerramiento y parqueo en la parte alta del talud, no se observan obras de estabilización

Se recomienda suspender el uso de estas zonas como parqueaderos y generar cargas en la parte superior del talud con el fin de disminuir la posibilidad de ocurrencia de procesos de movimiento en masa que puedan llegar a afectar a las viviendas localizadas en la parte posterior del parqueadero hacia la zona baja del talud con la responsabilidad que esto pueda llegar a conllevar teniendo en cuenta que el predio en inspección al parecer viene siendo utilizado como zona de parqueo de forma irregular y en caso de ocurrencia de algún tipo de evento con afectación a terceros la responsabilidad podrá recaer en el municipio de Armenia como titular del predio.

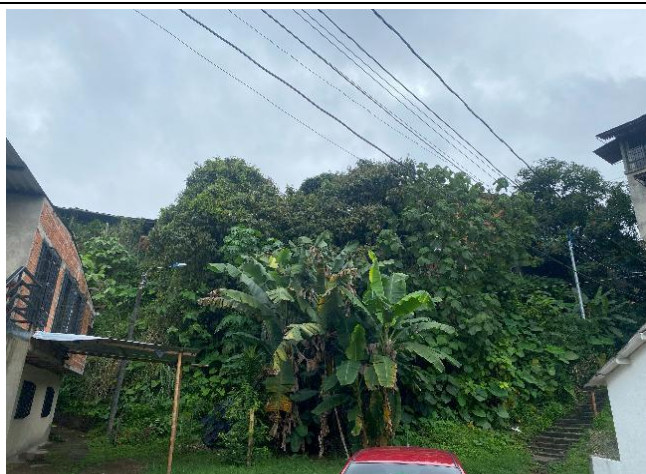
Imagen general del talud de la parte posterior del predio inspeccionado, detrás del parqueadero

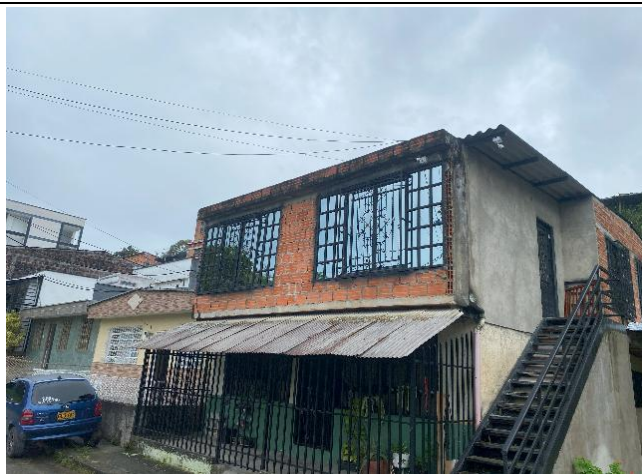
Algunas de las viviendas localizadas en la parte baja del talud
