| | <b>FORMULARIO DE VISITAS TECNICAS SECRETARIA DE INFRAESTRUCTURA</b> | Código: R-SI-POI-003 |

FECHA 22 DE FEBRERO DE 2025 HORA 10:30 A.M.

| LOCALIZACION DEL SITIO | | |
|---|---|--|
| Dirección <u>Calle 32 Etapa II de la Urbanización Quintas de La Marina</u> | Barrio o Vereda <u>BARRIO QUINTA DE LA MARINA</u> | |

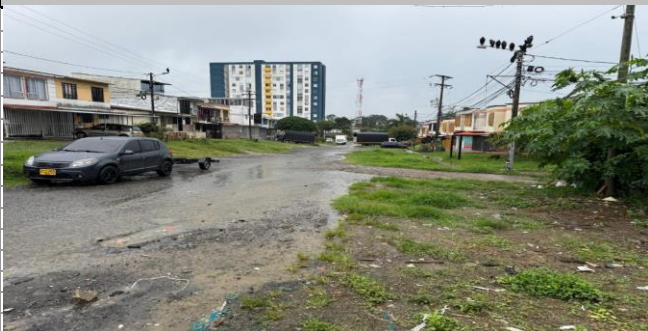
Se ha identificado una vía en condiciones deficientes, la cual presenta surcos generados por la acumulación de agua debido a las lluvias, lo que está provocando una erosión progresiva de la superficie. Además, se observa una gran cantidad de piedras, desniveles y baches que dificultan el tránsito de los vehículos.

| | | | | | |
| <p>FOTO 1: VIA DE ACCESO CALLE 32 POR EL BARRIO COOPERATIVO, BARRIO URBANIZACION QUINTAS DE LA MARINA DE LA CIUDAD DE ARMENIA Q. - SE SOLICITA INTERVENCION DE LA VIA</p> | <p>FOTO 2: VIA DE ACCESO CALLE 32 POR LA DOBLE CALZADA ARMENIA-MONTENEGRO, BARRIO URBANIZACION QUINTAS DE LA MARINA DE LA CIUDAD DE ARMENIA Q. - SE SOLICITA INTERVENCION DE LA VIA</p> | | | | | | |
|

Para abordar esta situación, es necesario establecer inicialmente cuál es el perfil ideal requerido para este tramo de vía, de acuerdo con el plan de ordenamiento territorial. Para ello, se deberá coordinar con el departamento de planeación a fin de que ellos especifiquen el perfil adecuado. Una vez que se tengan claras las dimensiones de la vía, procederemos a elaborar un presupuesto preliminar en función de las condiciones del perfil vial que se requiere para este tramo. Este presupuesto debe contemplar toda la información relacionada con el diseño establecido en la sentencia correspondiente.

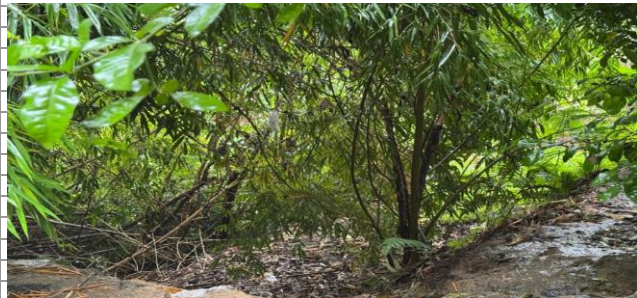
En cuanto al talud, durante la inspección visual se ha constatado que el talud en la entrada de la canalización se encuentra en buenas condiciones, sin indicios de deslizamientos ni signos de inestabilidad. Por lo tanto, no se prevé realizar ninguna intervención en esta zona por el momento.

| | | | | | |
| <p>FOTO 3: TALUD CERCAÑO A LA VIA, NO REQUIERE INTERVENCION</p> | <p>FOTO 4: ESTADO DE LA VIA, NO CUENTA CON CARPETA DE RODADURA ADECUADA, REQUIERE</p> | | | | | | |
|

- En la zona de ingreso del agua a la canalización que pasa por debajo de este tramo vial y así mismo por debajo de la avenida Calle 30 y que vuelve a su cauce natural en el sector de Mercar, no se evidenció en los taludes del material de lleno de esta zona la presencia de signos que indiquen la presencia de algún proceso de remoción en masa o de inestabilidad evidente, por lo cual la recomendación es que por ahora no se realice en esta zona ninguna intervención debido a que de realizarse alguna labor en este punto cabe la posibilidad que se genere algún tipo de inestabilidad y por lo tanto se recomienda dejar esta zona por ahora en las mismas condiciones como se encuentran actualmente.

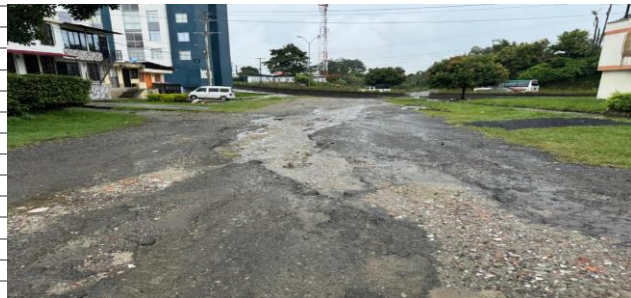
| 1. PAVIMENTO | | |
|---|---|---|
| Sin pavimento <input checked="" type="checkbox"/> | Area (Intervenir) <u>250 m largo 8 m ancho = 2000 m2</u> | Observaciones: el sector no cuenta con una estructura de pavimento adecuada, estado la carpeta de rodadura de la via: deficiente, con presencia de baches, hundimientos, desprendimiento de agregados, sin correcta obras de drenaje de aguas lluvias, no cuenta con estructura de contencion |

- La vía principal del barrio Quintas de La Marina se encuentra sin pavimentar, con gran cantidad de montículos y otras irregularidades por donde transitan los vehículos y que hace su tránsito muy difícil.

- Se observa sobre la vía con surcos ocasionados por la escorrentía que baja por esta vía, lo cual hace que se ocasionen la formación de canales profundos por donde se envacúa el agua, lo cual dificulta aun más el tránsito de vehículos por este tramo vial, lo cual además va ocasionando que se de un proceso erosivo en varias partes de la vía.

- Se observa que por parte de la comunidad se aplicó directamente sobre el material de conformación de la vía una capa de mezcla asfáltica para mejorar las condiciones de transitabilidad sobre este corredor vial. Sin embargo, al no tener un soporte con estructura o material granular, esto ocasionó muy probablemente que rápidamente esta capa se deteriorara y fuera desprendiéndose de manera progresiva, lo cual fue una medida transitoria que inicialmente permitió un tránsito más suave por esta vía pero que hoy no es algo que haya permitido alguna mejora en las condiciones de esta vía.

- En caso que por parte del Municipio de Armenia se de viabilidad y se programe la realización de la construcción del pavimento para este sector, es necesario que se consulte con el Departamento Administrativo de Planeación de Armenia y de acuerdo con el Plan de Ordenamiento Territorial de Armenia vigente y el Plan Vial de Armenia, cual es el perfil vial que con base en estos documentos deberá implementarse en este barrio, de forma tal que la vía cumpla con las características urbanísticas proyectadas para este tramo vial y que así mismo se pueda ir efectuando una estimación del valor de esta obra y que involucre las obras de urbanismo que se requieren de acuerdo con esta misma información.
