INFORME MENSUAL

ENTIDAD: ALCALDIA MUNICIPAL DE COGUA CUNDINAMARCA FECHA: 8 7 2025
DEPENDENCIA: CUNDINAMARCA CONTRATO No. 147-2025

"REHABILITACION DEL PUENTE EN EL SECTOR MACONDO MEDIANTE LA CONSTRUCCION DE UN BOX-CULVERT UBICADO EN LA ZONA RURAL DEL MUNICIPIO DE COGUA.

MANUAL DE MANTENIMIENTO PUENTE MACONDO

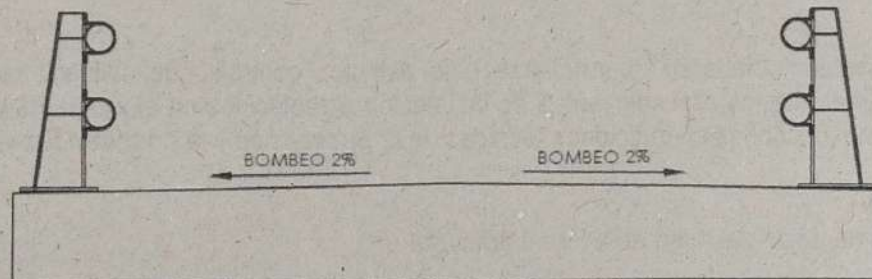
Puente Bombeo 2 %

El bombeo transversal del 2% en el puente es un requisito técnico fundamental para garantizar el correcto drenaje de las aguas pluviales y evitar su acumulación, la cual puede generar problemas como la infiltración en juntas y grietas, acelerando procesos degradativos como la carbonatación del hormigón o la corrosión de las armaduras. Además, un bombeo adecuado mejora la seguridad vial al reducir el riesgo y la formación de hielo en climas fríos, condiciones que podrían comprometer la adherencia de los vehículos. Este diseño también contribuye a preservar la capa de rodadura, evitando deformaciones y deterioros prematuros por estancamiento de agua. Su correcta ejecución y mantenimiento son esenciales para cumplir con normativas técnicas (como la Instrucción de Hormigón Estructural EHE-08 o las especificaciones AASHTO) y asegurar la durabilidad y funcionalidad de la estructura a lo largo de su vida útil.
