INFORME FINAL DE SUPERVISION

CONTRATO DE OBRA PÚBLICA No. 23007292024

“MANTENIMIENTO EN LAS INFRAESTRUCTURAS DONDE FUNCIONAN SEDE
REGIONAL CÓRDOBA Y EL CENTRO ZONAL MONTELÍBANO DEL ICBF.”

CONTRATISTA
MARVA S.A.S.

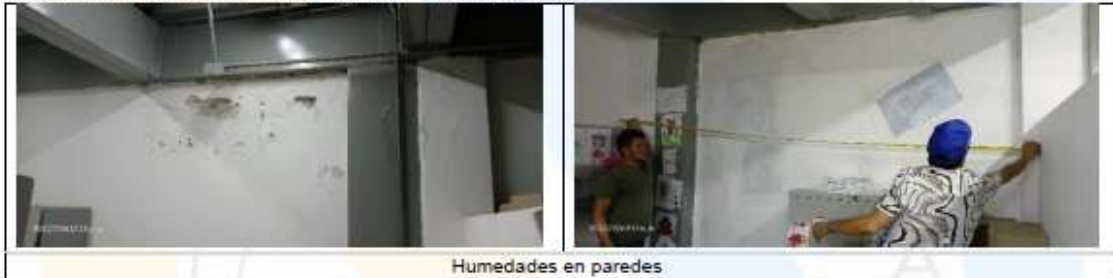
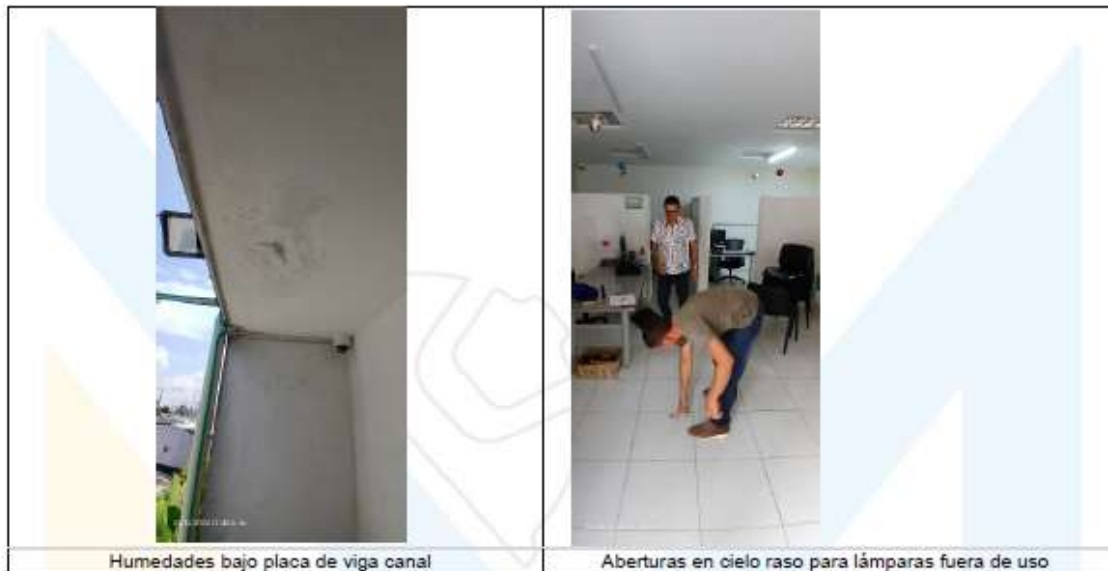
-Deterioro de la pintura y estuco existentes, principalmente en la pared que colinda con el lote del costado derecho y en los sitios donde las filtraciones de la cubierta escurren por las paredes.

-En el cielo raso existente se presentan manchas producto de humedades por filtraciones de la cubierta y viga canal existentes, está descolgado, hay seis aberturas de 60cm x 60cm realizadas para instalar luminarias pero que actualmente no están funcionando, se presenta fisuramiento en los pegues entre las láminas de Dry wall y un evidente desnivel del cielo raso

En la viga canal se observan humedades bajo placa y deterioro de pintura.

En lo que tiene que ver con las humedades del costado derecho, estas provienen de las filtraciones que se generan en el segundo piso entre las cubiertas del edificio de la sede y la del vecino.

El cielo raso está descolgado producto del retiro de parte de la estructura que lo soporta, realizado muy probablemente al momento de hacer seis aberturas de 60cm x 60cm requeridas instalar luminarias pero que actualmente no están en funcionamiento, producto de lo anterior, se presenta fisuramiento en los pegues entre las láminas de Dry wall y un

evidente desnivel del cielo raso. Adicionalmente, se presentan manchas de humedad en varios sitios del cielo raso.

En las paredes colindantes con la casa del costado derecho, se debe impermeabilizar la unión entre las cubiertas de los dos edificios, principalmente en la placa de concreto del tanque elevado del vecino.

En el cielo raso se plantea el remplazo del existente por uno nuevo dado su deterioro en gran parte del área, las aberturas existentes y los problemas en su estructura de soporte.

En cuanto a las humedades en viga canal, se plantea impermeabilizar la superficie superior de la viga canal a fin de sellar las filtraciones existentes.

Las humedades y goteras en el área del cielo raso se corrigen con el cambio de la cubierta existente por una nueva.

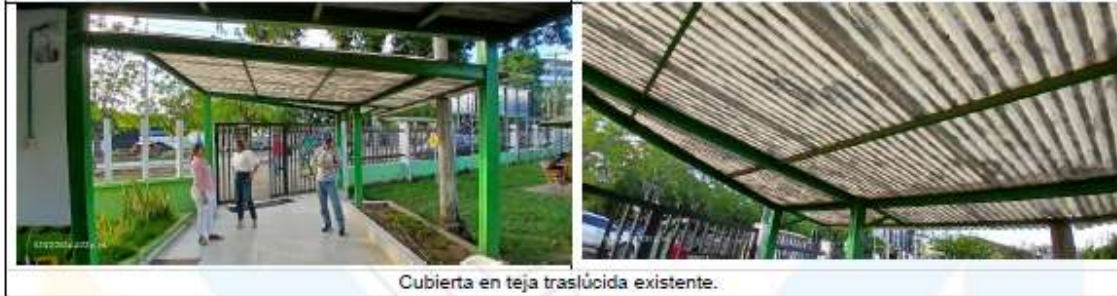
Se requiere cambio de cubierta existente entre la entrada y el puesto de vigilancia o control de entrada a las oficinas. También se requiere mantenimiento de la pintura de la estructura metálica de la cubierta.

La cubierta en cuestión presenta deterioro por la edad de esta y requiere cambio. Igualmente se requiere mantenimiento de la estructura de la cubierta peatonal.

Cubierta en teja traslúcida existente.

Cambiar la cubierta existente.

Pintar la estructura metálica de la cubierta en el área intervenida.
