INFORME TÉCNICO MENSUAL DE INSPECCIÓN SEDES						
HALLAZGOS VISITA TÉCNICA					MES	JULIO
SEDE BOTICA, IMPRENTA Y PALMA REAL					AÑO	2025
RESPONSABLE			ARQ. MAURICIO CEPEDA			
No.	OBSERVACIONES	SEDE	DIAGNÓSTICO	PROPUESTA	CONCLUSIONES	REG. FOTOGRÁFICO
1	El depósito subterráneo de la sede Botica, demota muros deteriorados por humedad y uso.	Botica	Con el fin de habilitar esta área, se deben retirar los elementos ajenos para su uso.	Limpiar muros mediante el retiro de impurezas, resanar en sectores que presenten perforaciones, lijar y pintar con vinilo color gris basalto	El área debe quedar habilitada para instalar estantes y disponer elementos de mantenimiento.

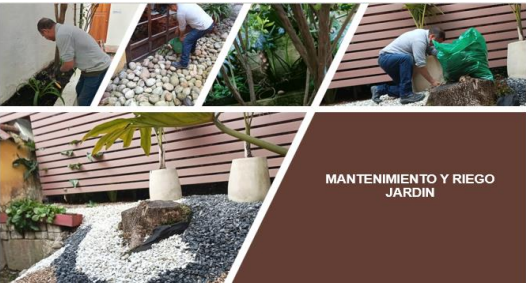
<p>MANTENIMIENTO Y RIEGO JARDIN</p>

<p>PINTAR MUROS DEPOSITO SUBTERRANEO BOTICA</p>
2	Los jardines que integran las sedes Botica e Imprenta, registran la presencia de maleza y hojas secas.	Botica e Imprenta	Las condiciones contempladas deteriora la apariencia física de estas áreas	Se debe retirar la maleza y limpiar elementos ajenos a estas superficies. Acomodar las piedras del jardín seco que deben estar alineadas.	El mantenimiento continuo de estos espacios debe garantizar limpieza y orden

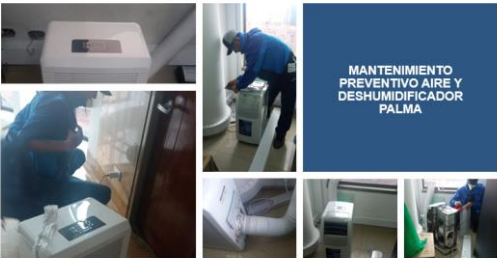
10	<p>Se identificó que tanto el aire acondicionado como el deshumidificador presentaban disminución en su eficiencia operativa, tiempos prolongados para alcanzar la temperatura deseada y presencia de polvo en las rejillas de ventilación. Además, se percibió un leve incremento en el nivel de ruido durante el funcionamiento de los equipos.</p>	Palma	<p>El funcionamiento deficiente se atribuye a la acumulación de suciedad en los filtros, rejillas y serpentines, así como al desgaste natural de algunos componentes internos. En el caso del deshumidificador, se evidenció una disminución en la capacidad de extracción de humedad, posiblemente por obstrucción en los conductos</p>	<p>Realizar mantenimiento preventivo que incluya: Limpieza profunda de filtros, rejillas y serpentines. Verificación del nivel de gas refrigerante y recarga si es necesario. Revisión de conexiones eléctricas y estado de ventiladores. Lubricación de partes móviles. Pruebas de funcionamiento para validar la eficiencia posterior a la intervención.</p>	<p>Se llevó a cabo el mantenimiento preventivo conforme a lo propuesto, mejorando notablemente el rendimiento de los equipos. El aire acondicionado y el deshumidificador operan ahora dentro de los parámetros normales, con reducción en el tiempo de respuesta, ruido y consumo energético. Se recomienda mantener una periodicidad semestral para este tipo de mantenimiento, a fin de prolongar la vida útil de los equipos y prevenir fallas mayores.</p>

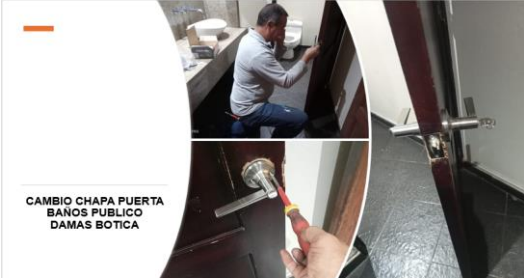
11	Se reportó dificultad para abrir y cerrar la puerta del baño, así como fallas en el mecanismo de cierre desde el interior. Los usuarios manifestaron que en ocasiones la cerradura se trababa, generando inseguridad y riesgo de quedar encerrado.	Botica	Se evidenció que la cerradura presentaba desgaste mecánico en el pasador y la manija, además de corrosión en algunos componentes internos. La estructura metálica interna del mecanismo estaba deteriorada, impidiendo su funcionamiento adecuado.	Proceder con el retiro de la cerradura defectuosa y la instalación de un nuevo mecanismo que garantice seguridad y facilidad de uso. La cerradura nueva debe ser resistente a la humedad, de fácil accionamiento desde el interior y con un sistema de desbloqueo de emergencia desde el exterior.	Se realizó el cambio de la cerradura conforme a lo previsto. El nuevo dispositivo fue instalado correctamente, verificando su funcionamiento adecuado desde ambos lados de la puerta. Se garantiza ahora un cierre seguro, funcional y acorde con las condiciones de uso del baño. Se recomienda inspeccionar periódicamente el estado del herraje para detectar oportunamente signos de desgaste.

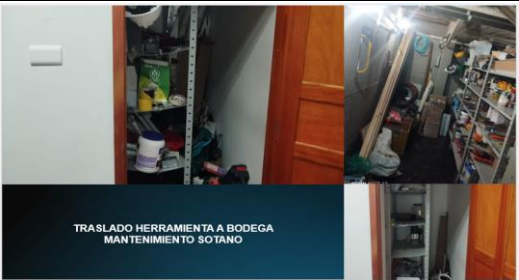
12	Se identificó la permanencia de diversos insumos, materiales y herramientas en áreas no autorizadas para almacenamiento, específicamente en pasillos, oficinas y zonas de tránsito del personal. Esta situación generaba desorden, riesgos de accidentes y dificultades en el acceso y control del inventario.	Imprenta	La dispersión de los insumos se debía a la falta de una ubicación definitiva dentro del depósito de mantenimiento, sumado a la ausencia de una programación clara para su organización y almacenamiento. Se observó la necesidad de optimizar el uso del espacio disponible en el área designada para el acopio.	Realizar el traslado ordenado de los insumos al depósito de mantenimiento, previa clasificación y registro. Se debe garantizar: La identificación clara de los elementos trasladados. El uso de medios adecuados para su transporte (carretillas, cajas, protección según el tipo de insumo). La ubicación estratégica dentro del depósito, de acuerdo con criterios de frecuencia de uso, peso y volumen. Actualización del inventario físico.	Se efectuó el traslado de los insumos al depósito de mantenimiento con apoyo del personal logístico, cumpliendo con las condiciones de seguridad y organización requeridas. Se logró recuperar espacio en las zonas operativas y mejorar la gestión del inventario, lo cual facilita futuras labores de mantenimiento y control de existencias. Se recomienda mantener actualizada la base de datos de insumos y programar revisiones periódicas del depósito.

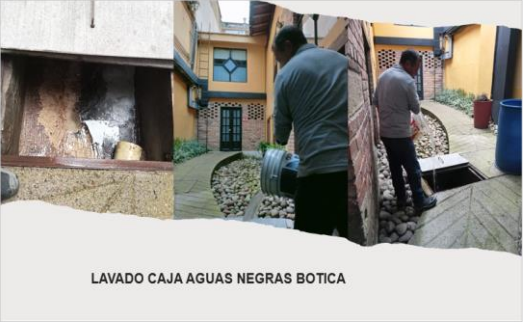
<p>LAVADO CAJA AGUAS NEGRAS BOTICA</p>

15	Se detectó acumulación de residuos y malos olores provenientes de la caja de aguas negras ubicada en el área de servicios sanitarios. Además, se evidenció una disminución en la velocidad del flujo de evacuación, lo cual indicaba obstrucción parcial del sistema.	Botica	La acumulación de sedimentos, grasas y sólidos en el interior de la caja generó una obstrucción parcial del sistema de drenaje, ocasionando malos olores, proliferación de vectores y riesgo de rebosamiento. Esta situación era producto de la falta de limpieza periódica y del uso inadecuado del sistema por parte de los usuarios.	Realizar lavado y mantenimiento correctivo de la caja de aguas negras, que incluya: Retiro manual o mecánico de residuos sólidos acumulados. Lavado con agua a presión para remover sedimentos adheridos en paredes y fondo. Aplicación de desinfectante y desodorizante biodegradable. Verificación del flujo de salida hacia el sistema de alcantarillado. Registro fotográfico del antes y después de la intervención.	Se realizó exitosamente el lavado de la caja de aguas negras, eliminando los residuos acumulados y normalizando el flujo del sistema. Se mitigaron los olores desagradables y se redujo el riesgo sanitario. Se recomienda establecer un cronograma de limpieza trimestral y realizar campañas de sensibilización sobre el uso adecuado del sistema sanitario.

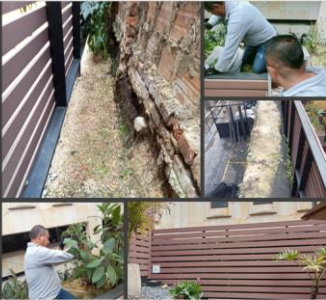
16	Se identificó la presencia de maleza y residuos orgánicos en áreas perimetrales del cerramiento de SG, lo cual generaba un aspecto de abandono, obstrucción del paso peatonal y posibles focos de plagas e insectos.	Botica	<p>El crecimiento excesivo de vegetación se debe a la falta de mantenimiento periódico y a las condiciones climáticas favorables para el desarrollo acelerado de maleza. Esta situación afectaba la apariencia física de la sede disminuye la visibilidad en ciertas áreas y representaba un riesgo sanitario.</p>	<p>Ejecutar jornada de limpieza y retiro de maleza, que incluya: Corte manual de la vegetación invasora. Recolección y disposición adecuada del material vegetal retirado. Barrido y limpieza de los residuos restantes en zonas intervenidas. Aplicación opcional de herbicida biodegradable en zonas críticas para evitar rebrote inmediato. Registro fotográfico del área antes y después de la actividad.</p>	<p>Se llevó a cabo la limpieza y retiro de maleza de manera efectiva, mejorando las condiciones estéticas, sanitarias y de seguridad del entorno. Las áreas intervenidas quedaron despejadas y en condiciones óptimas para su uso. Se recomienda programar mantenimientos mensuales para evitar la reincidencia del problema.</p>	<div><div>CORTAR MALEZA DETRÁS SG Y CONGRESO</div>

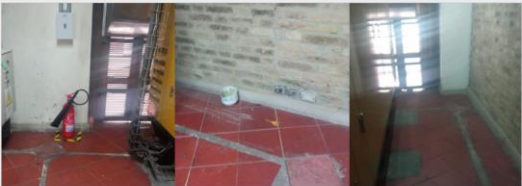
<p>LIBERAR ESPACIO CUARTO PLANTA ELECTRICA</p></div>

17	<p>Se evidenció acumulación de polvo, residuos y materiales en desuso dentro del cuarto donde se encuentra instalada la planta eléctrica. Esta situación dificultaba la circulación segura, el acceso a los controles del equipo y representaba un riesgo para su correcta ventilación y operación.</p>	Botica	<p>El desorden y la falta de limpieza en el área comprometían las condiciones de seguridad y el mantenimiento adecuado del equipo. La acumulación de elementos ajenos a la función del cuarto generaba riesgo de obstrucción, sobrecalentamiento y posibles incidentes eléctricos.</p>	<p>Ejecutar limpieza profunda y despeje del cuarto de la planta eléctrica, incluyendo:</p> <ul style="list-style-type: none"><li>Retiro de elementos y materiales no relacionados con la operación de la planta eléctrica.</li><li>Limpieza de pisos, superficies y componentes del entorno con materiales no conductores.</li><li>Verificación de rutas de acceso y ventilación despejadas.</li><li>Clasificación de elementos retirados para su disposición, almacenamiento o baja.</li><li>Señalización del área para evitar el uso indebido como bodega.</li></ul>	<p>Se realizó satisfactoriamente la limpieza y organización del cuarto de la planta eléctrica. El espacio quedó libre de obstáculos y residuos, permitiendo una operación segura y accesible del equipo. Se recomienda restringir el ingreso no autorizado y establecer controles periódicos para mantener el orden y las condiciones operativas del área.</p>	<div>

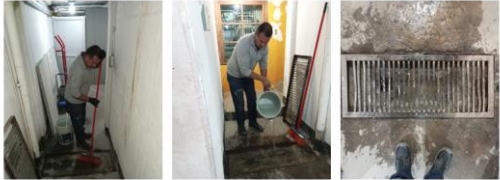
18	Se observó acumulación de lodos, residuos sólidos y sedimentos en el cárcamo ubicado en el sótano del edificio, lo cual generaba malos olores y riesgo de obstrucción en el sistema de bombeo de aguas residuales.	Botica	El cárcamo presentaba un alto nivel de suciedad producto del uso continuo y de la falta de limpieza periódica. Esta condición podía afectar el desempeño de las bombas sumergibles, provocar rebosamientos y generar un foco de insalubridad.	Extracción manual y/o mecánica de lodos y residuos acumulados. Limpieza con agua a presión de paredes, fondo y componentes internos.	Se ejecutó el lavado del cárcamo del sótano de manera satisfactoria, restableciendo las condiciones sanitarias y operativas del sistema. Se recomienda realizar este mantenimiento con periodicidad semestral o según la carga operativa del sistema.

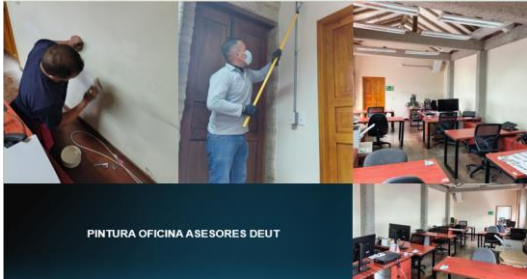
<div>PINTURA OFICINA ASESORES DEUT</div>

<div>LAVAR CARCAMO SOTANO BOTICA</div>
19	Se evidenció deterioro en la pintura de los muros de la oficina, incluyendo decoloración, manchas por humedad, rayones y desprendimiento en algunas zonas, afectando la presentación del espacio y generando una percepción de descuido.	Botica	El desgaste de la pintura se debía al paso del tiempo, condiciones de humedad y contacto constante con mobiliario y personas. Esta situación comprometía la estética del lugar y, en algunos puntos, la integridad superficial de los muros.	Realizar pintura de los muros interiores de la oficina, considerando: Limpieza y preparación de superficies (retiro de polvo, grasa, pintura suelta o dañada). Aplicar de dos manos de pintura tipo vinilo o lavable, de acuerdo con especificaciones del área. Revisión final para garantizar uniformidad y acabado.	Se ejecutó la actividad de pintura de muros conforme a lo planeado, logrando una mejora significativa en el aspecto visual y condiciones del espacio de trabajo. Los muros presentan ahora una apariencia limpia, renovada y uniforme. Se recomienda mantener ventilación adecuada y realizar mantenimientos preventivos periódicos para conservar el buen estado de la pintura.

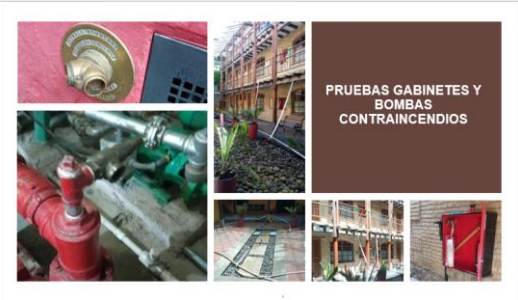
20	Durante la inspección rutinaria se observó que los gabinetes contra incendio presentaban signos de poco uso, posibles obstrucciones en las mangueras y ausencia de verificación reciente del funcionamiento de sus componentes (válvulas, boquillas, enrolladores).	Botica	Los equipos no habían sido sometidos a pruebas operativas en el periodo reciente, lo que genera incertidumbre sobre su funcionamiento en caso de emergencia. Se identificó la necesidad de validar presión, flujo de agua y estado de las conexiones, a fin de garantizar su operatividad conforme a la normatividad vigente.	<p>Realizar prueba funcional de los gabinetes contra incendio, contemplando:</p> <p>Verificación de la presión de agua al abrir la válvula. Desenrollado completo de la manguera y prueba de chorro.</p> <p>Inspección de conexiones, empaques y boquillas.</p> <p>Limpieza de componentes y corrección de fugas si se presentan.</p> <p>Registro fotográfico, checklist de prueba y rotulado de equipos probados.</p>	Se realizaron las pruebas operativas de los gabinetes contra incendio. Todos los equipos respondieron adecuadamente a la apertura de válvulas y flujo de agua. Se recomienda realizar estas pruebas al menos una vez al semestre, en cumplimiento de los protocolos de seguridad contra incendios.

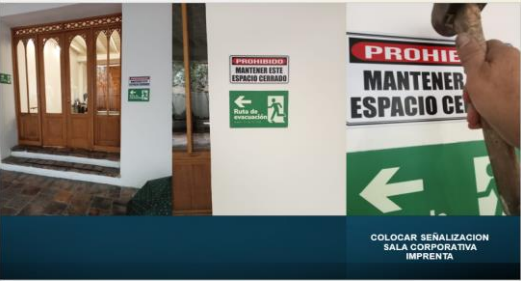
21	Se identificó que las puertas de acceso a la sala auxiliar de reuniones permanecía cerrada de forma constante, a pesar de requerir mantenerse abierta por razones operativas y de seguridad. Esta situación generaba incumplimiento de protocolos y riesgo de mal funcionamiento de los sistemas de evacuación	Imprenta	La falta de señalización visible y clara ha llevado al cierre recurrente del espacio, afectando la circulación en caso de evacuación. Es necesario establecer un mensaje preventivo de forma permanente que informe a los usuarios sobre la restricción de mantener el área cerrada.	Instalar señalización fija con el mensaje “Prohibido mantener este espacio cerrado”, que cumpla con los siguientes criterios: Material resistente en acrílico, PVC y de alta visibilidad. Ubicación estratégica y a la altura de los ojos. Diseño conforme a lineamientos institucionales y normas de seguridad. Fijación adecuada para evitar su desprendimiento	Se instaló la señalización en el lugar indicado, asegurando su visibilidad y legibilidad. La acción contribuye a la correcta operación del espacio y al cumplimiento de protocolos internos de seguridad y mantenimiento. Se recomienda monitorear el cumplimiento de la instrucción, mantener las puertas del área de abiertas en caso que se requiera realizar evacuación.

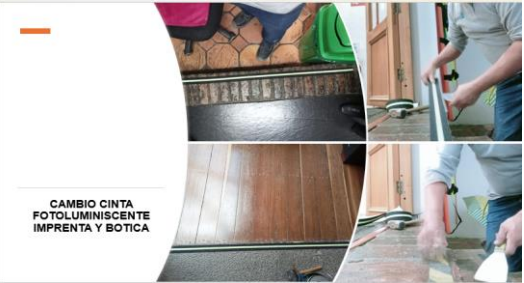
24	Se observó que la cinta antideslizante instalada en bordes de escalones, pasillos o salidas de emergencia presentaba desprendimiento parcial, pérdida de adherencia	Botica e Imprenta	<p>El deterioro de la cinta fue ocasionado por el desgaste natural debido al tránsito constante, limpieza frecuente, exposición a humedad o uso prolongado. Esto comprometía su función como señal de evacuación en condiciones de oscuridad o emergencia.</p>	<p>Proceder con el retiro y reemplazo de la cinta antideslizante siguiendo los siguientes pasos:</p> <p>Retiro completo del material deteriorado y limpieza de residuos de adhesivo.</p> <p>Limpieza y secado de la superficie donde se instalará la nueva cinta.</p> <p>Colocación de cinta fotoluminiscente de alta adherencia y durabilidad, cumpliendo con la normatividad de seguridad vigente.</p> <p>Revisión para asegurar fijación adecuada y continuidad visual.</p>	<p>Se realizó el cambio de la cinta antideslizante en las zonas críticas, garantizando una señalización clara y visible en condiciones de baja iluminación. Esta intervención mejora las condiciones de seguridad del edificio y cumple con los requisitos normativos. Se recomienda inspeccionar semestralmente el estado del material y reponerlo en caso de deterioro.</p>

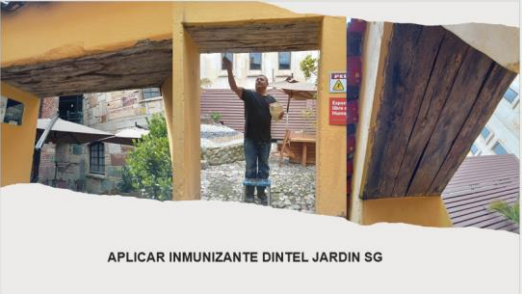
<p>APLICAR INMUNIZANTE DINTEL JARDIN SG</p>

26	<p>Se observó que el dintel de madera ubicado en vano de SG, presentaba signos de exposición prolongada a la humedad y a agentes biológicos, como cambio de color, presencia de manchas y pequeñas fisuras superficiales, lo que podría comprometer su durabilidad.</p>	Botica	<p>El deterioro leve identificado era consecuencia de la falta de tratamiento protector en la madera. Estas condiciones la hacían vulnerable al ataque de hongos, insectos y al desgaste prematuro por factores ambientales. Aunque estructuralmente el dintel se encuentra en buen estado, requería intervención preventiva.</p>	<p>Aplicar inmunizante para madera con el objetivo de proteger y prolongar la vida útil del dintel. El procedimiento incluye: Limpieza y lijado suave de la superficie para eliminar polvo y restos de acabados anteriores. Aplicación uniforme del inmunizante con brocha o rodillo, según especificaciones del fabricante. Dejar secar el producto durante el tiempo recomendado antes de exponerlo a la intemperie o recubrirlo.</p>	<p>Se aplicó el inmunizante sobre el dintel de madera de forma adecuada, garantizando protección contra humedad, hongos y plagas. La intervención fue preventiva y ayudará a conservar las propiedades estructurales y estéticas del elemento. Se recomienda repetir la aplicación cada 6 meses.</p>

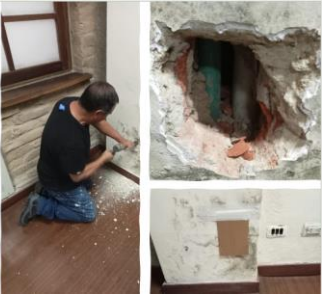
27	Se evidenció presencia de humedad en la superficie de un muro interior, manifestada en forma de manchas, desprendimiento de pintura y olor a humedad, lo que sugiere una posible filtración de redes hidráulicas o sanitarias ocultas.	Botica	Ante la falta de acceso visual a las instalaciones internas del muro, y con el fin de determinar el origen de la humedad, se requiere realizar una inspección física que permita confirmar o descartar la existencia de filtraciones provenientes de tuberías empotradas.	Realizar perforación controlada en el muro afectado, contemplando: Marcación del área a intervenir, evitando afectación a elementos estructurales. Uso de herramientas adecuadas para romper el revestimiento sin comprometer el muro. Inspección visual directa del interior del muro para verificar presencia de fugas, condensación o deterioro en las tuberías.	Se efectuó la perforación del muro según lo previsto, permitiendo la inspección interna del sistema. La intervención permitió filtraciones activas en las redes empotradas. Con base en el resultado, se definirán las acciones correctivas necesarias. El punto intervenido fue protegido para evitar afectaciones adicionales.	<div><div>REGATA MURO OFICINA ASESORES VICE AGUAS</div>

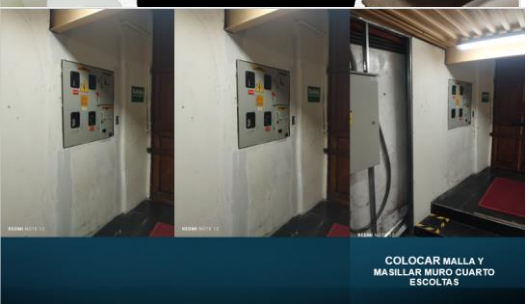
28	Con motivo de las intervenciones realizadas en el contrato de mantenimiento se retiró el muro en superboard, ubicado en el cuarto de escoltas. Esto afectaba la apariencia física del área	Botica	Se identificaron cables, mangueras y circuitos a la vist, requiriendo intervención inmediata para evitar afectaciones mayores.	Ejecutar la recuperación del muro en Superboard mediante: Retiro de placas deterioradas y limpieza de la estructura base (perfiles metálicos). Reposición de nuevas placas de Superboard, fijadas con tornillería especializada. Sellado de juntas con masilla para sistema en seco y cinta de refuerzo. Lijado y aplicación de imprimante para recibir pintura o acabado final. Terminación con pintura	Se realizó la recuperación del muro en Superboard de forma satisfactoria, restituyendo la estabilidad, estética y funcionalidad del cerramiento. Las nuevas placas fueron instaladas con los materiales adecuados, garantizando su durabilidad.

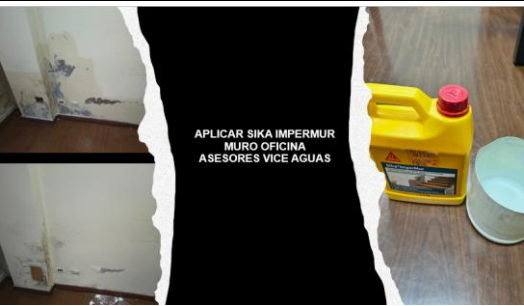
29	Luego de realizar una perforación controlada en un muro interior para inspección de posibles filtraciones, se dejó una sección expuesta con evidencia de humedad residual en el área intervenida.	Botica	Aunque se descartó una fuga activa, el muro presenta indicios de absorción capilar o humedad retenida por contacto con redes cercanas o el entorno. Se requiere intervenir la zona para evitar propagación de humedad y recuperar la integridad del acabado.	Realizar el resane y tratamiento antihumedad en la zona perforada, mediante: Limpieza y preparación del área afectada. Aplicación de mortero cemento-arena en proporción 1:3 para resanar la cavidad. Curado adecuado del mortero para garantizar su adherencia y durabilidad. Una vez seco, aplicación de lpermur en toda la superficie resanada, asegurando cobertura homogénea.	Se resanó correctamente la perforación del muro con mortero 1:3, restableciendo su superficie y aplicando lpermur como tratamiento impermeabilizante. La intervención mitigará la absorción de humedad y permitirá la conservación del muro en condiciones óptimas. Se recomienda monitorear la zona en los días posteriores para verificar la efectividad del tratamiento.

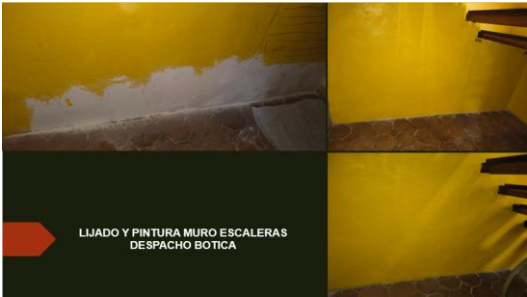
30	<p>Se observó deterioro en la parte inferior de un muro interior, (junto a la escalera del despacho) manifestado en forma de desprendimiento de pintura, eflorescencias salinas, agrietamiento superficial y debilitamiento del pañete. Estas afectaciones se concentraban en los primeros 30 a 50 cm desde el nivel del piso.</p>	Botica	<p>El daño fue causado por humedad por capilaridad, es decir, la ascensión de agua desde el subsuelo a través de los poros del muro debido a la falta de una barrera impermeabilizante adecuada. Esta condición ha deteriorado el revestimiento y puede comprometer la durabilidad del muro si no se interviene oportunamente.</p>	<p>Ejecutar la recuperación del muro afectado mediante los siguientes pasos: Retiro del material deteriorado (pintura, pañete suelto o contaminado) hasta alcanzar superficie firme. Secado del área expuesta. Aplicación de un tratamiento impermeabilizante antihumedad tipo Ipermur. Reposición del pañete con mortero en proporción 1:3, con aditivo impermeabilizante. Aplicación de acabado final (estuco y pintura antihumedad) una vez verificado el secado completo del área intervenida.</p>	<p>Se realizó la recuperación del tramo inferior del muro afectado por humedad capilar, eliminando los materiales deteriorados, aplicando tratamiento impermeabilizante y reponiendo el acabado. La intervención mejoró tanto el aspecto como la protección del muro frente a futuras filtraciones. Se recomienda monitorear el comportamiento del área tratada y, si persisten signos de humedad, considerar soluciones estructurales adicionales como barreras químicas o drenajes.</p>

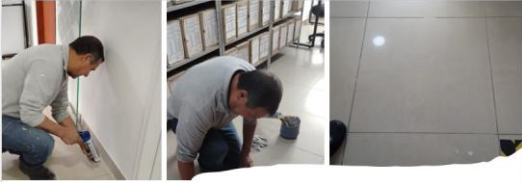
31	Se identificó la presencia de múltiples chazos en pisos interiores, correspondientes a instalaciones anteriores, los cuales no están en uso y afectan la estética del piso.	Palma Real	La permanencia de los chazos y los orificios visibles genera una apariencia deteriorada en el acabado de los pisos y dificulta el mantenimiento superficial. Algunos chazos estaban parcialmente sueltos.	<p>Ejecutar el retiro de los chazos y el resane de los orificios, mediante:</p> <p>Extracción cuidadosa de los chazos para evitar daños adicionales en el piso</p> <p>Limpieza de los orificios y bordes sueltos.</p> <p>Aplicación de masilla para resanar, nivelando la superficie afectada.</p>	Se retiraron los chazos de forma segura y se realizó el resane con masilla, recuperando la uniformidad del piso

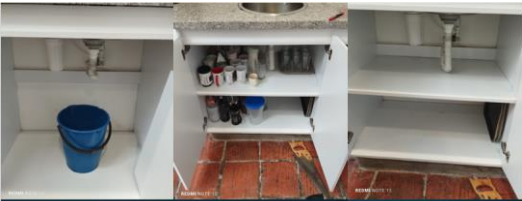
<p>ARREGLO DESAGUE LAVA PLATOS CAFETERIA IMPRENTA</p>

<p>RETIRO CHAZOS Y EMBOQUILLAR PISO ARCHIVO PALMA</p>
33	Se reportó mal funcionamiento del desagüe del lavaplatos, evidenciado por filtraciones en la parte inferior del mueble, retorno de agua y malos olores.	Imprenta	La inspección determinó que el sistema de desagüe presentaba fuga en la unión de las tuberías y posible obstrucción parcial, causada por acumulación de residuos grasos o deterioro en los sellos del sifón o conexiones.	<p>Realizar la intervención del desagüe mediante:</p> <p>Desmonte del sifón y tramos de tubería accesibles.</p> <p>Limpieza y desobstrucción del conducto.</p> <p>Reemplazo o ajuste de empaques, sellos o tramos defectuosos.</p> <p>Verificación de pendientes y fijaciones.</p> <p>Prueba hidráulica para garantizar la correcta evacuación del agua sin fugas.</p>	Se realizó el arreglo del sistema de desagüe del lavaplatos, solucionando las filtraciones y mejorando el flujo del agua. El sistema quedó operando correctamente. Se recomienda realizar mantenimiento preventivo periódico para evitar acumulación de residuos que puedan obstruir nuevamente la tubería.

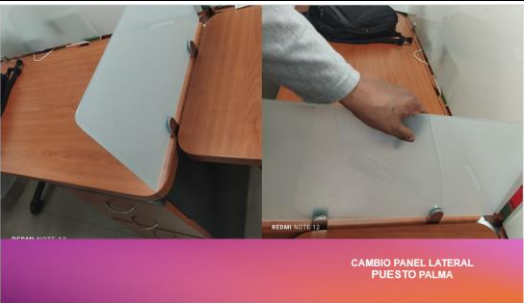
34	Se identificó que varios paneles divisorios de vidrio instalados en zonas de oficina presentaban fisuras visibles, lo que comprometía la seguridad	Palma Real	Las fisuras en los paneles eran producto de tensiones acumuladas, posibles impactos o fatiga del material por su antigüedad. Esta condición representaba un riesgo de fractura total, afectando la integridad del cerramiento y la seguridad de los usuarios.	<p>Proceder con el cambio de los paneles divisorios afectados, mediante:</p> <p>Retiro cuidadoso de los vidrios fisurados s si es necesario.</p> <p>Instalación de nuevos paneles de vidrio templado o laminado, con espesores y especificaciones similares o superiores a los originales.</p> <p>Sellado perimetral con silicona estructural y ajuste de herrajes o perfiles.</p> <p>Verificación del anclaje y estabilidad de los nuevos elementos.</p>	<p>Se realizó el cambio de los paneles divisorios de vidrio fisurados, restituyendo la seguridad, transparencia y funcionalidad del sistema divisorio. Los nuevos elementos fueron instalados con materiales adecuados y bajo condiciones de seguridad, garantizando su durabilidad y correcto desempeño.</p>

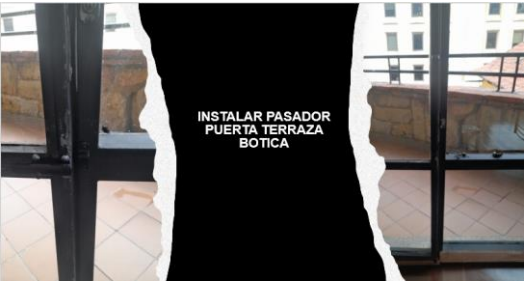
35	Se evidenció que la puerta metálica de acceso a la terraza no contaba con un sistema de aseguramiento adecuado, lo que permitía su apertura involuntaria por acción del viento o manipulaciones externas.	Botica	La falta de un mecanismo de cierre interno como un pasador generaba riesgos de seguridad del vidrio y afectaba el control de acceso al área de terraza,	<p>Instalar un pasador de seguridad tipo horizontal o vertical en la hoja interior de la puerta metálica, garantizando su correcta fijación y funcionamiento. Las acciones incluirán:</p> <p>Selección del tipo de pasador adecuado en función del diseño de la puerta.</p> <p>Perforación y fijación del dispositivo con tornillería adecuada para metal.</p> <p>Verificación del cierre y facilidad de uso desde el interior.</p> <p>Ajuste del mecanismo para asegurar un cierre firme y sin holguras.</p>	<p>Se instaló correctamente el pasador en la puerta metálica de la terraza, restableciendo las condiciones de seguridad y control de acceso. El mecanismo funciona de manera adecuada y permite asegurar la puerta de forma manual desde el interior.</p>

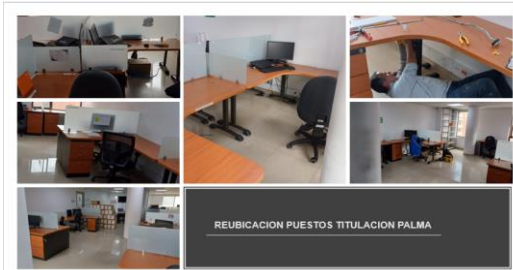
42	Se observó una distribución desorganizada de las superficies de trabajo, lo que generaba circulación restringida.	Palma Real	La disposición inadecuada de las superficies de trabajo dificultaba la movilidad, el aprovechamiento del espacio y la eficiencia en los procesos, además de afectar el confort de los colaboradores	Realizar la estructuración de los puestos de trabajo con base en criterios de funcionalidad y ergonomía	Se optimizó el espacio disponible mediante una nueva organización de los puestos de trabajo, logrando un entorno más funcional, ordenado y cómodo para los colaboradores. Esta intervención facilita el desarrollo eficiente de las actividades y mejora las condiciones laborales.

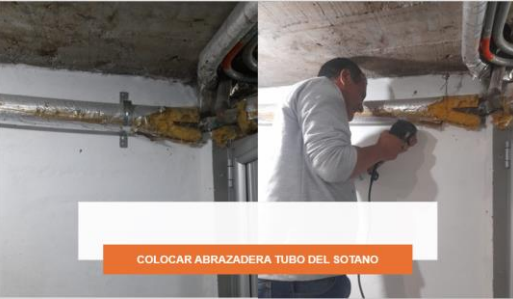
44	Se evidenció que algunos tramos de la tubería de la caldera, ubicada en el sótano, presentaban disponer de un sistema de sujeción adecuado a la estructura.	Botica	La falta de fijaciones firmes en la tubería de la caldera puede ocasionar vibraciones, desgaste en uniones, desplazamiento del sistema e incluso fallas operativas por tensiones mecánicas, comprometiendo la estabilidad y seguridad de la red.	Instalar abrazaderas tipo doble ojo para fijar la tubería a la estructura y garantizar su estabilidad	Se instalaron correctamente las abrazaderas doble ojo en los tramos requeridos de la tubería de caldera, mejorando su apariencia física.

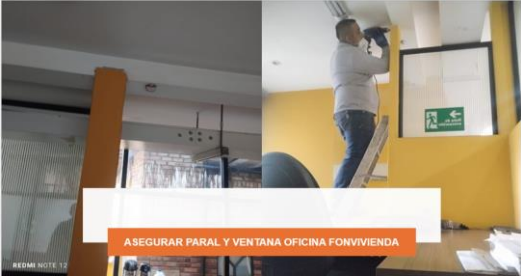
46	Durante la inspección locativa se identificó que una de las ventanas presenta elementos de anclaje sueltos, generando movimientos al accionar las hojas o al ejercer presión sobre el marco.	Botica	El desprendimiento de los tornillos o fijaciones del sistema de anclaje compromete la estabilidad de la ventana, representa riesgo y puede afectar el correcto cierre y sellado del vano.	Realizar la intervención correctiva para asegurar nuevamente los elementos de anclaje	Se ajustaron los elementos de anclaje de la ventana, restituyendo su estabilidad estructural y operativa. La intervención reduce riesgos de desprendimiento y mejora el funcionamiento y la seguridad del cerramiento.

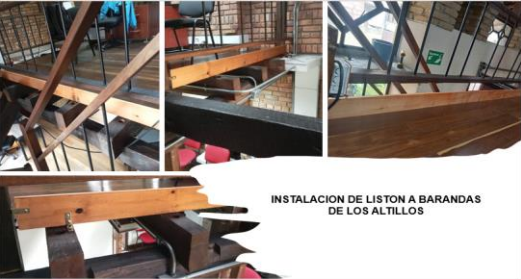
<p>INSTALACION DE LISTON A BARANDAS DE LOS ALTILLOS</p>

<p>A SEGURAR PARAL Y VENTANA OFICINA FORVIVIENDA</p>
47	Se identificaron luces entre la superficie del piso y la parte inferior de la baranda en los altillos, generando un riesgo potencial de que un pie pueda introducirse accidentalmente.	Botica	La presencia de estos espacios constituye una condición insegura, al permitir atrapamientos o tropiezos, lo cual puede derivar en accidentes.	Instalar listones de cierre en los tramos identificados, con el fin de eliminar los espacios y prevenir riesgos.	Se instalaron correctamente los listones de cierre en los espacios detectados bajo las barandas, eliminando el riesgo de atrapamiento de extremidades. Esta intervención mejora la seguridad del entorno sin afectar la funcionalidad ni la estética del lugar.

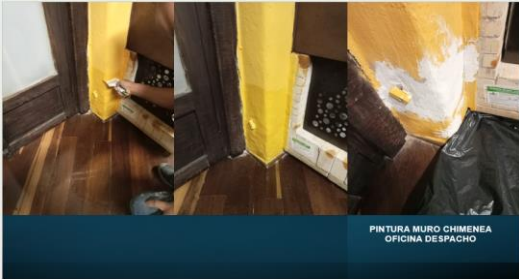
55	En la chimenea del despacho, se observó una afectación en el acabado superficial del muro a causa de una perforación anterior, lo que generaba un área expuesta sin pintura y un deterioro visible del aspecto estético.	Botica	La perforación provocó pérdida de continuidad en la pintura y posible desprendimiento parcial del recubrimiento, afectando la uniformidad del muro	Realizar la reparación puntual del muro mediante resane y aplicación de pintura. Limpieza del área afectada y eliminación de material suelto. Aplicación de masilla o estuco según el tipo de superficie. Lijado para nivelar la textura con el resto del muro.	Se ejecutó la reparación del muro afectado por perforación, restituyendo su acabado original mediante resane y pintura. La intervención devolvió la continuidad estética y funcional al elemento vertical intervenido.

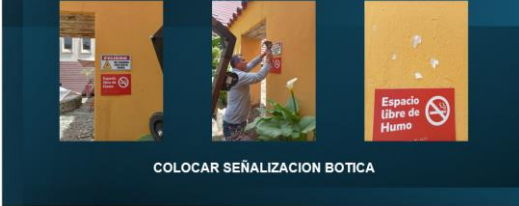
<p>COLOCAR SEÑALIZACION BOTICA</p>

<p>PINTURA MURO CHIMENEA OFICINA DESPACHO</p>
56	Durante el recorrido locativo se identificó una zona con superficie irregular o desnivelada, que no contaba con la señalización adecuada para advertir sobre el riesgo de caída.	Botica	La ausencia de señalización preventiva en zonas con desniveles o superficies inestables representa un riesgo de accidentes por tropiezos o caídas, especialmente en áreas de circulación frecuente.	Instalar señalización visible que advierta sobre el riesgo	Se instaló la señal preventiva en la zona con superficie irregular, advirtiendo a los usuarios sobre el riesgo de caída. Esta medida contribuye a la mitigación de accidentes y al cumplimiento de estándares de seguridad locativa.
