# CONSORCIO INT SEGURIDAD VIAL

DPC-0102025-389-2025

**ASUNTO:** CONTRATO DE OBRA No.STM-LP-009-2025 – ENTREGA SUBSANACION A OBSERVACIONES GENERADAS EN VISITA DE CAMPO Y ENTREGA A LA SMC EN EL MUNICIPIO DE TABIO.

## SUBSANACIÓN DE OBSERVACIONES LEVANTADAS LUEGO DE VISITA DE CAMPO REALIZADA EN EL MUNICIPIO DE TABIO EN EL MARCO DEL CONTRATO NÚMERO STM- LP-009-2025

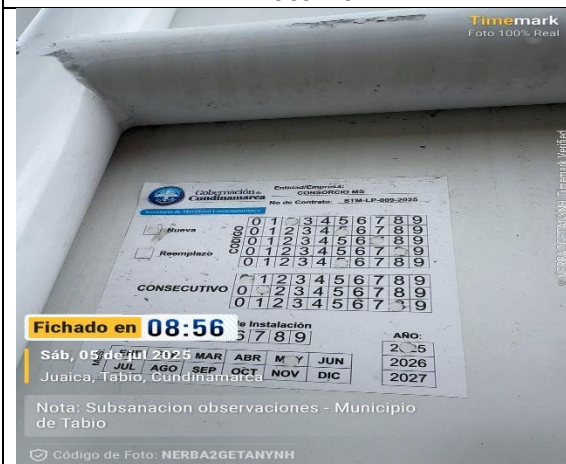
Foto 16.

- Corregir las señales inclinadas con consecutivos 018, 136. **(Subsanación: Foto 13 a la 18)**
- Construir nuevamente el apoyo de las señales 030, 042, 043 y 142, dados que se evidenció el concreto fracturado. **(Subsanación: Foto 19 a la 31)**

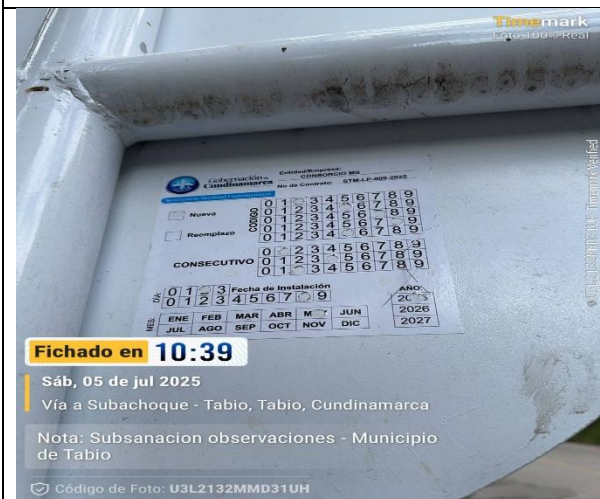
Foto 32.

- Retirar la señal de 30 que fue instalada por error en el PR0+600. **(Subsanación: Foto 32)**
- Corregir delineador de curva torcido sobre el PR2+200.
- Se solicita corregir señal golpeada con consecutivo 288. **(Subsanación: Foto 33 y 34)**

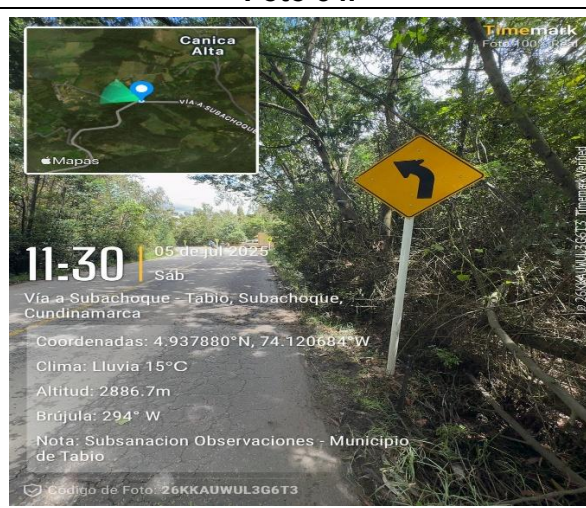
Foto 35.

- Corregir dirección de flecha de señal informativa SI- 03 consecutivo 184. **(Subsanación: Foto 35 y 36)**
- Se solicita al contratista la rocería de las señales que no tienen visibilidad como lo son 101, 102, 123, 124, 141, 149, 150 151, 152, 285, 288, 309, 310, 311, 364, 365, 453, 470. **(Subsanación: Foto 38)**
