| | <b>INFORME</b><br>AVANCE DE OBRA CONTRATO SAB-01-1178-25 | Página 1 de 30 |

“MANTENIMIENTO, REPARACIÓN Y ACTUALIZACIÓN DEL SOFTWARE DE LA RED  
SEMAFORICA PARA EL FORTALECIMIENTO ESTRUCTURAL Y LA SEGURIDAD VIAL DEL  
MUNICIPIO DE SABANETA.”

**Corte 1 | al 30 de julio de 2025**

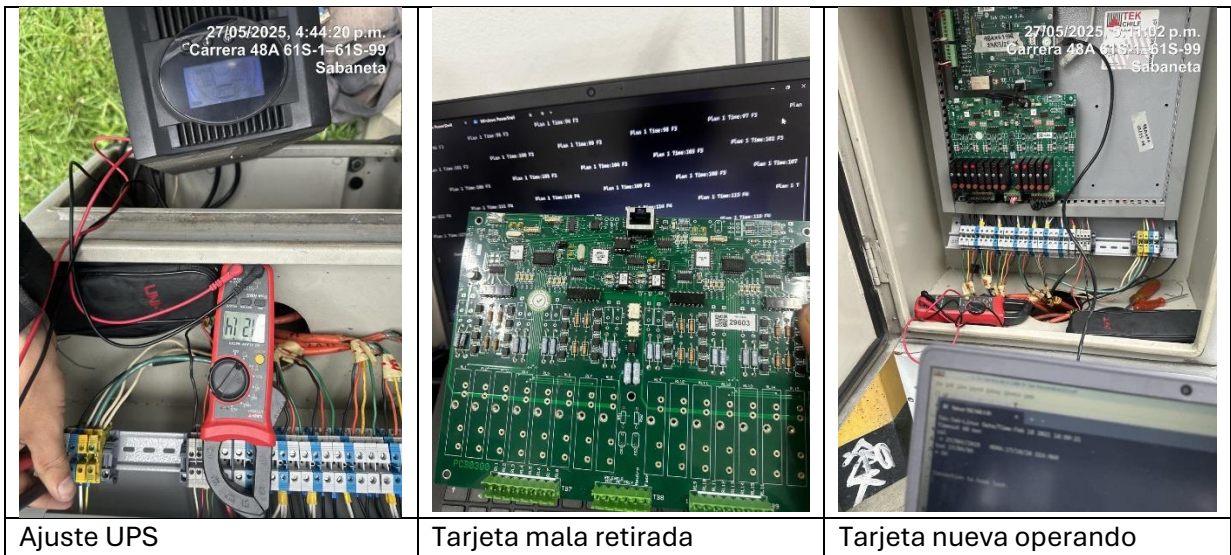
Tras el reporte del daño, se hace presencia en sitio y se encuentra la intersección apagada. Al realizar la verificación completa del equipo y los elementos eléctricos de la intersección, se encuentra que la tarjeta de salidas sufrió daños irreparables a causa de una descarga eléctrica.

Se retira la tarjeta de salidas dañada (serial 29603) y se instala una tarjeta de salidas nueva. Adicionalmente, se realiza ajuste de UPS y se verifican voltajes.

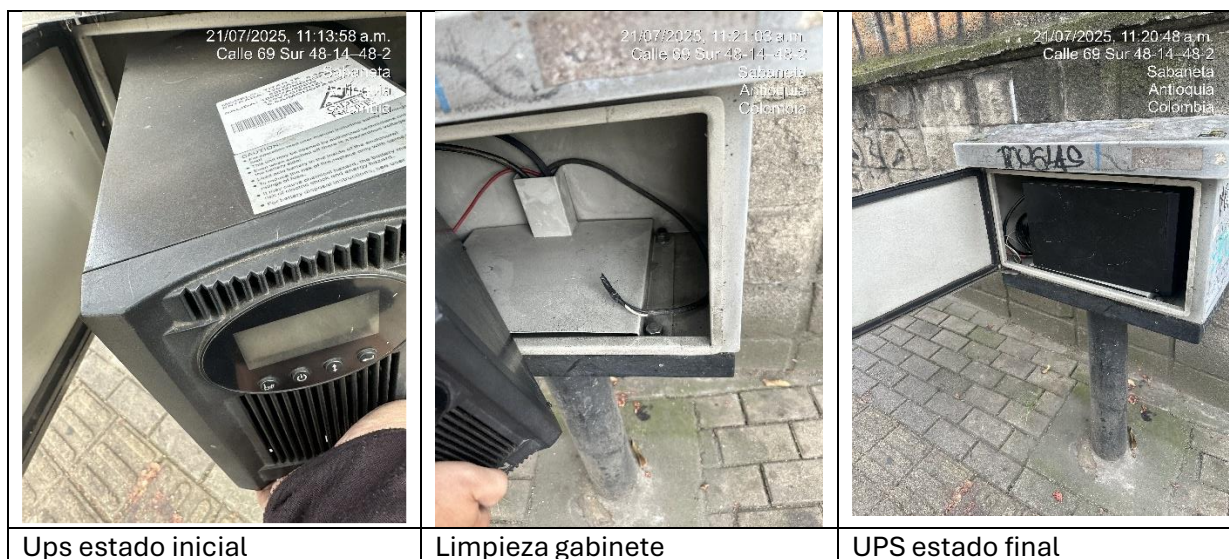
Tras la revisión y mantenimiento de los Dispositivos del Sistema de Alimentación Ininterrumpida se encontró que estos estaban fuera de servicio, con daño no identificado, y con sus displays malos. Ante la imposibilidad de repararlos para rehabilitar su funcionamiento, se hace necesario su reemplazo. Estos dispositivos no solo protegen a los equipos controladores contra cortes de energía sino, además, contra fluctuaciones de voltaje y sobretensiones, por lo cual su reemplazo debe hacerse lo más pronto posible para no poner en riesgo al equipo.

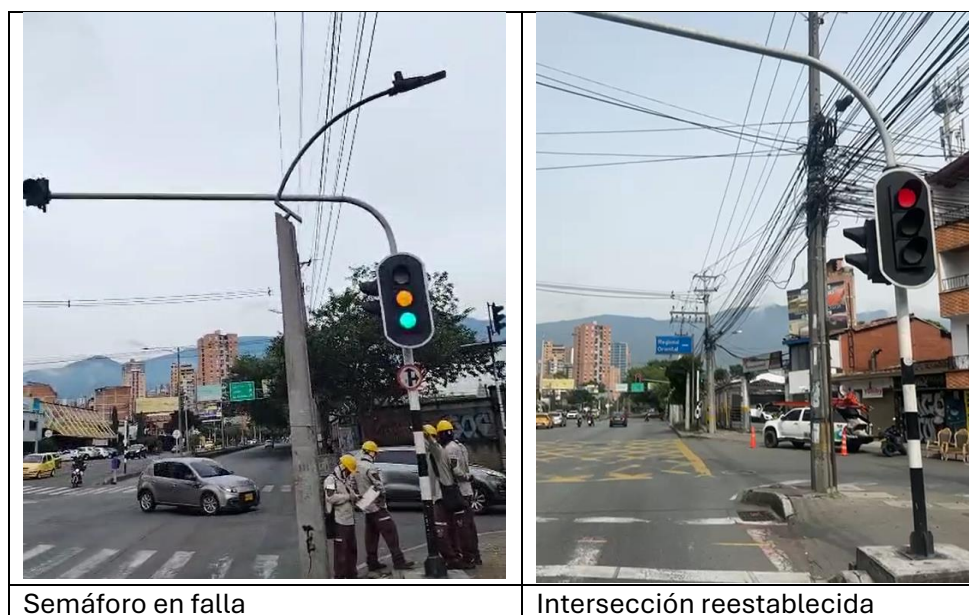
El día 21 de julio de 2025, tras el reporte de un daño crítico, se hace presencia en sitio y se encuentran los semáforos en falla, encendiendo de manera intermitente y simultánea las luces amarilla y verde. Al realizar la verificación del controlador, y los diferentes factores que inciden sobre él, se determina que es un fallo en el suministro eléctrico de origen desconocido.

Dado que el retiro del punto de acometida es inminente y solo se pospuso mientras se concerta con el municipio, se hizo necesario garantizar un nuevo punto de acometida para asegurar la alimentación de la intersección.

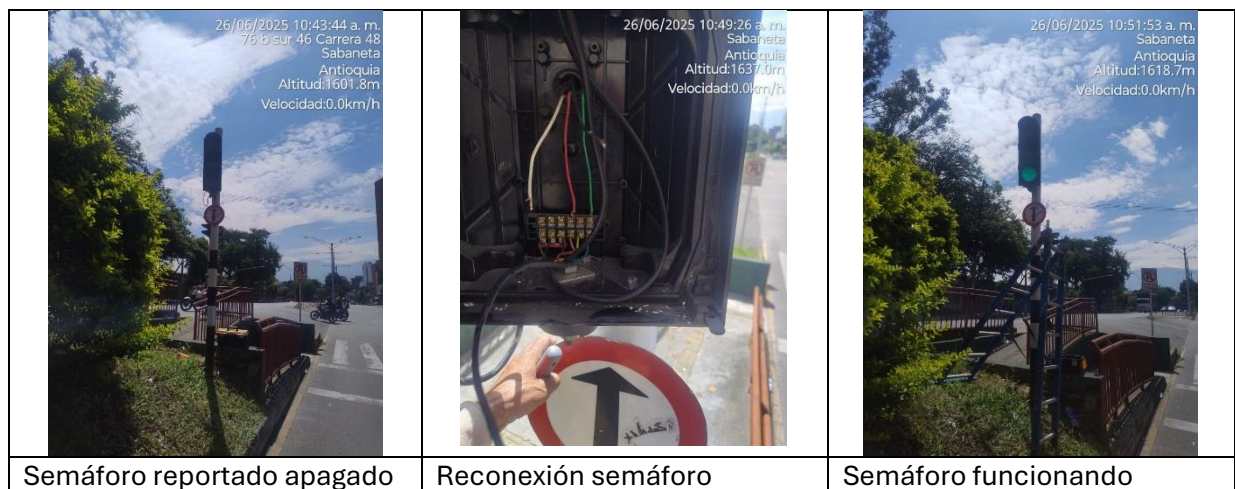
Tras el reporte de la intersección en falla, se hace presencia en sitio y se encuentra el semáforo del separador central, en sentido sur a norte, apagado. Al realizar la verificación del semáforo, se encuentra que este fue halado (posible vandalismo), acción por la cual hubo una desconexión de su cableado de la bornera. Se hace la revisión general del cableado del grupo para descartar otros

posibles daños generados por la fuerza aplicada y se determinó que había continuidad, razón por la cual solo fue necesario reconectar para dejar el semáforo y la intersección operando correctamente.

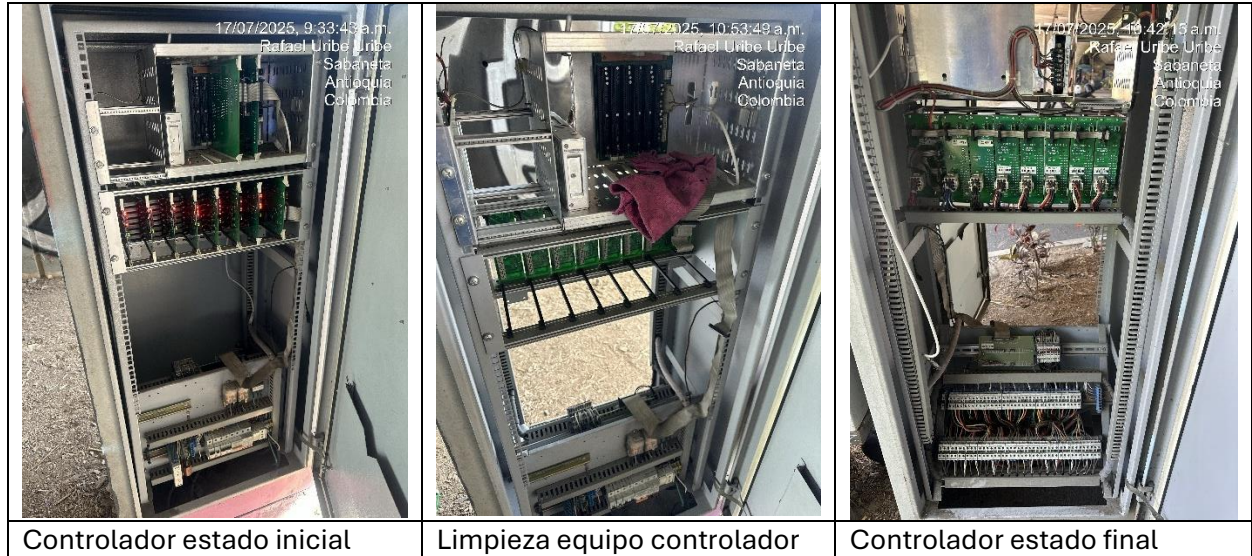
Durante los mantenimientos se identificó un problema con el sistema de cierre y apertura del gabinete, el cual debe repararse. De manera preventiva, y para evitar su hurto, el router IoT fue retirado del gabinete.

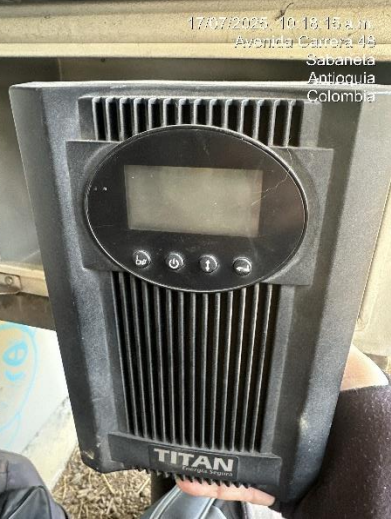
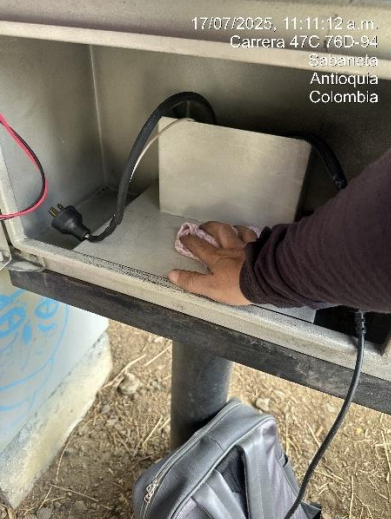
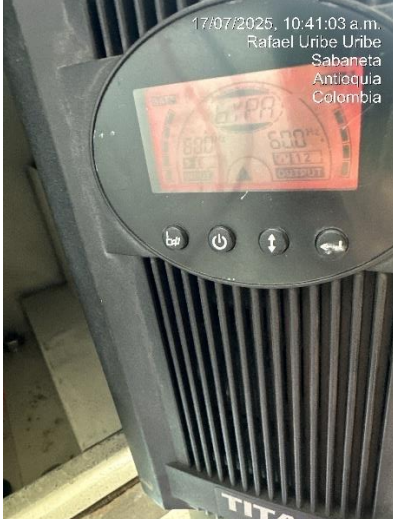
Tras la revisión y mantenimiento de los Dispositivos del Sistema de Alimentación Ininterrumpida se encontró que los botones de estos estaban fuera de servicio y que la batería no cargaba y mostraba alarma de falla. Ante la imposibilidad de reparar estos elementos para rehabilitar su funcionamiento, se hace necesario su reemplazo, en el caso de la batería, y su reparación, en el caso de los botones. Estos dispositivos no solo protegen a los equipos controladores contra cortes de energía sino, además, contra fluctuaciones de voltaje y sobretensiones, por lo cual su reemplazo debe hacerse lo más pronto posible para no poner en riesgo al equipo.

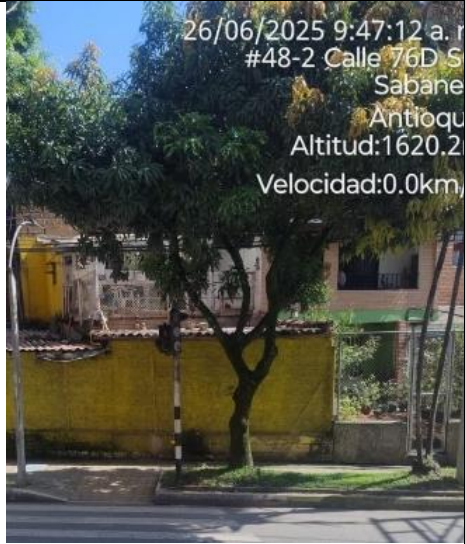
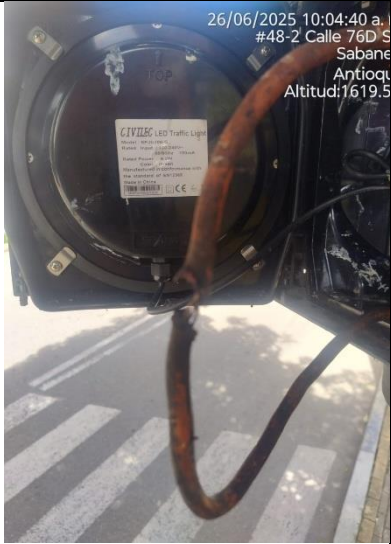
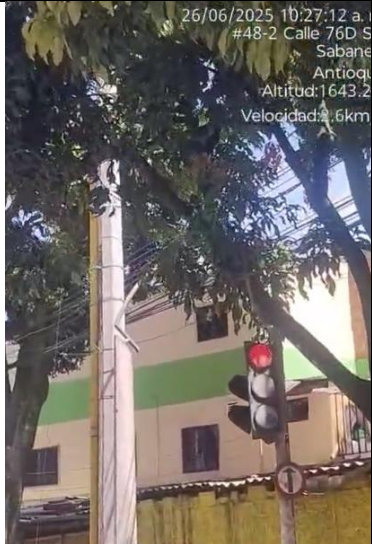
1. La primera eventualidad que requirió atención fue el día 26 de junio cuando un semáforo fue golpeado y el golpe hizo que el cable “se mordiera” generando corto. Para resolver esta situación fue necesario retirar los accesorios de instalación, retirar la sección de cable en corto, reconectar el cable y enderezar el semáforo golpeado.

| Semáforo peatonal golpeado | Identificación del problema y reparación de corto | Semáforo y cableado corregido |

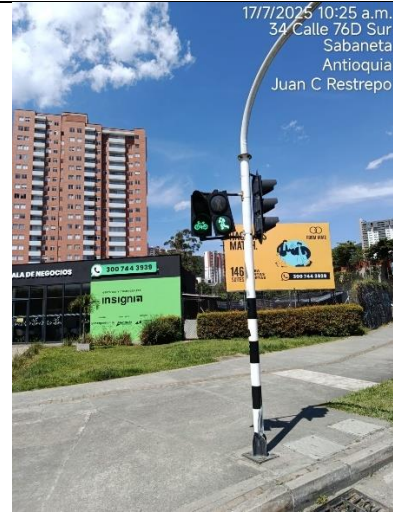
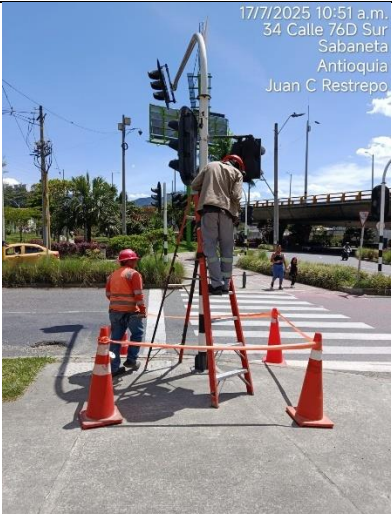
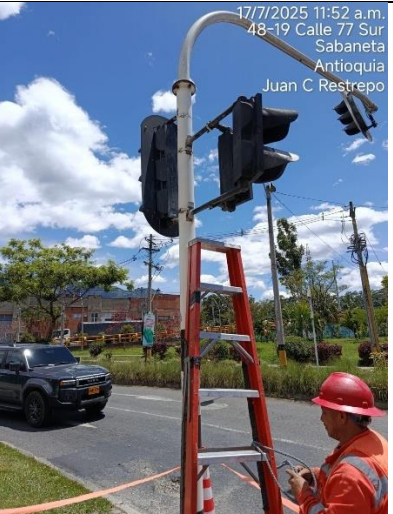
2. La segunda eventualidad atendida se presentó el día 17 de julio también por un semáforo golpeado y desplazado por fuerza de su posición original, generando corto como consecuencia. Para resolver esta situación fue necesario retirar los accesorios de instalación, retirar la sección de cable en corto, reconectar el cable y enderezar el semáforo golpeado.

| Semáforo vehicular golpeado | Reparación del corto por golpe | Semáforo y cableado corregido |

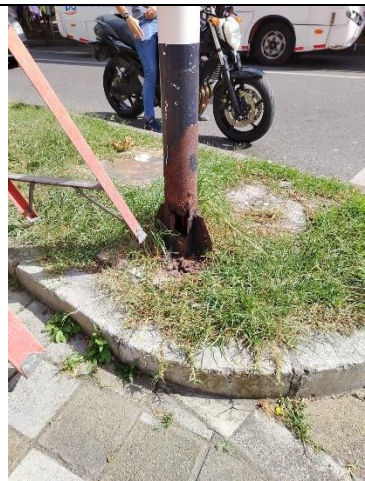
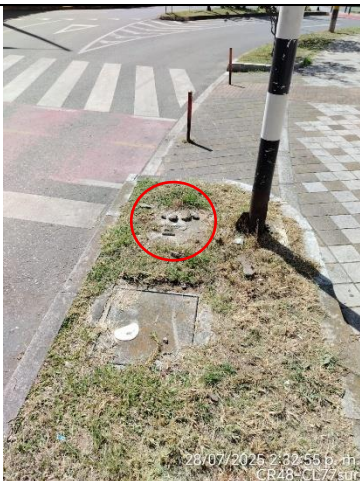
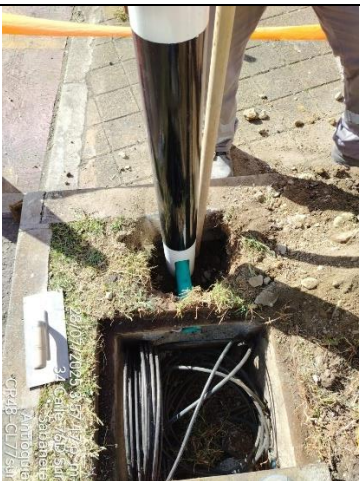
| Poste para cambio deterioro | Lugar para instalación | Instalación y canalización |

#### 6.2.13.6. Instalación de poste de enterramiento directo.

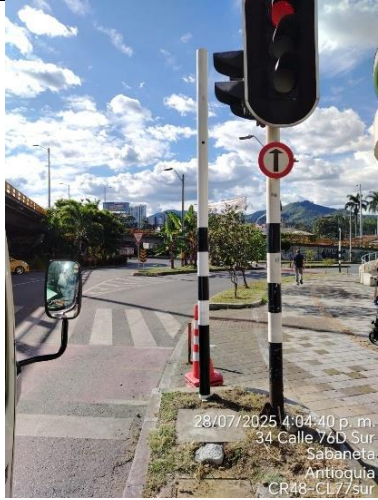
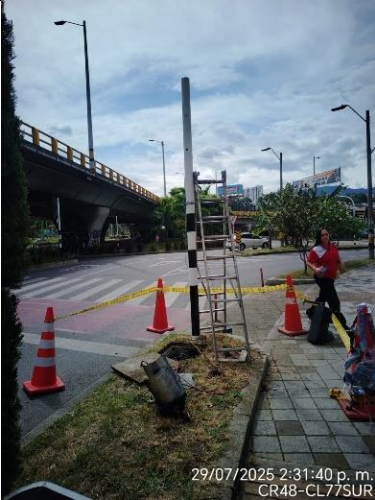
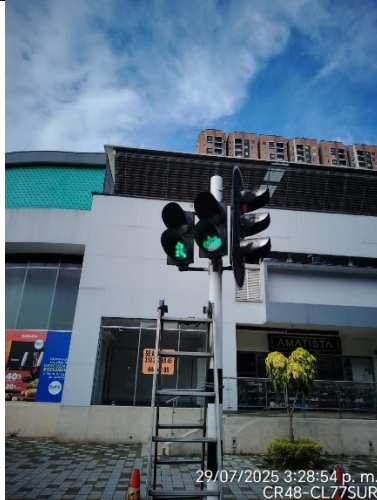
| Poste instalado | Retiro de elementos del poste deteriorado | Elementos instalados en poste nuevo |

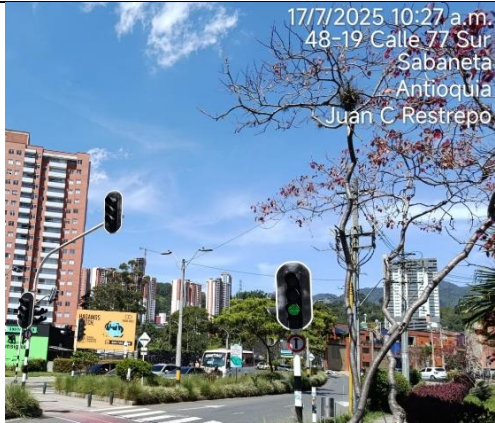
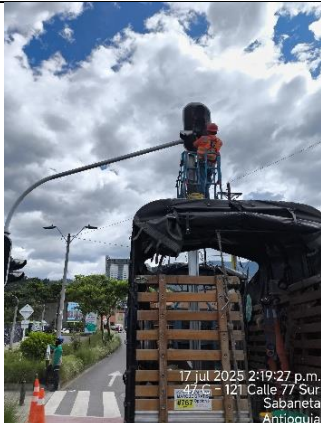
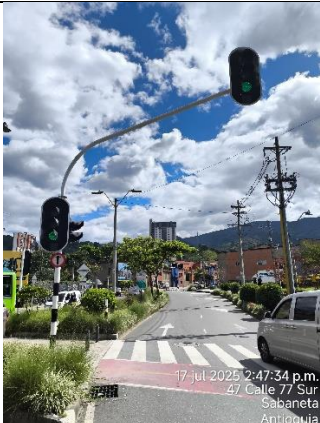
| Lente mala | Retiro e instalación lente a ménsula | Lente nueva instalada |

6.2.13.7. Retiro lente semáforo a ménsula, suministro de lente verde e instalación de lente a ménsula.

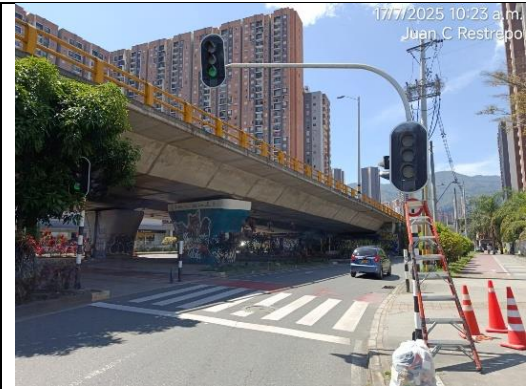
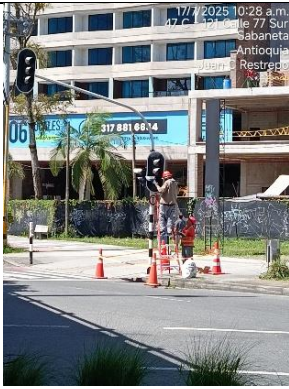
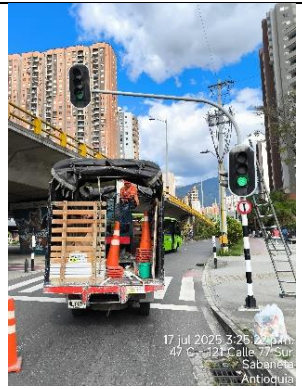
| Lente mala | Retiro e instalación lente a poste | Lente nueva instalada |

6.2.13.8. Retiro lente semáforo a poste, suministro de lente verde e instalación de lente a poste.
