**ACTA DE VECINDAD INICIO**

CONTRATO DE OBRA Contrato No. 104 de 2023

OBJETO "CONSTRUCCIÓN DE OBRAS DE MITIGACIÓN Y ESTABILIZACIÓN EN LOS SECTORES LA GLORIA, NAZARETH Y PABLO VI DEL MUNICIPIO DE BUCARAMANGA - DEPARTAMENTO DE SANTANDER"

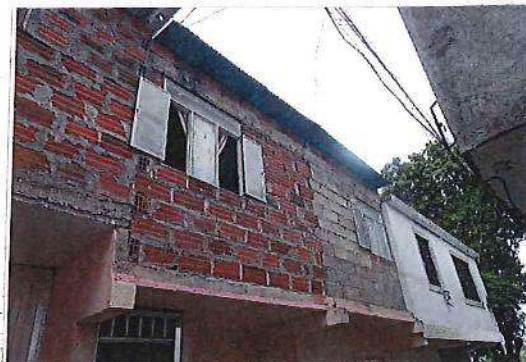
Registro N°: LG-008**FOTO DE FACHADA**

Pr. - Segundo piso con fachada en obra negra, misma condición para muros internos; múltiples vados en Marcos de puertas internas

Fachada: Dilatación Marco puerta de acceso principal // Escaleras en concreto de acceso principal con múltiples fisuras y reparaciones // Obra Negra

Puerta / Ventanas: Vado Marco puertas internas habitaciones, baño

Muros: Obra Negra

Techos: Dilatación de tejas entre muros perimetrales

Pisos: Piso en concreto asimétrico con múltiples fisuras

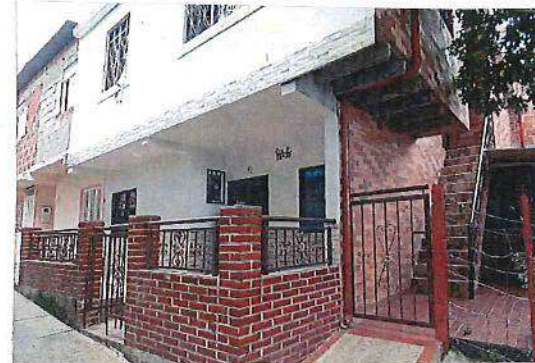
Registro N°: 16-009**FOTO DE FACHADA**

Primer piso sin ningún tipo de observación relevante a excepción de la humedad patio trasero.

Fachada: Desgaste en pintura muro frontal //

Muros: Humedad sector patio

Pisos: Desprendimiento de brechas en baldosas en sectores habitables

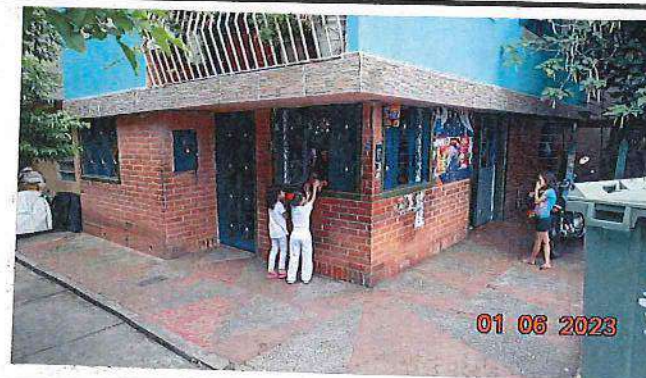
Registro N°: 16-011

Primer piso con pintas de humedad en sectores específicos, sin ninguna observación relevante

Fachada: Desprendimiento y desgastes en la tablilla y el granito en el piso ante portón  
humedad sector techo

Muros: Humedad sector escaleras // Desgaste natural de pintura en muros  
perimetrales // Humedad sector Sala

Techos: Vado Malco puerta hab #2

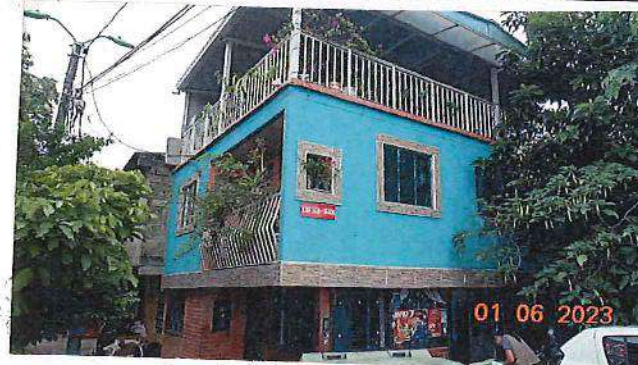
Registro N°: 16-012

Fachada: Sin observaciones

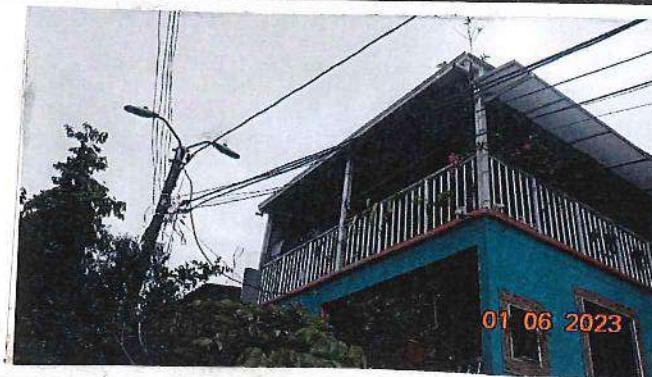
Registro N°: LG-013**FOTO DE FACHADA**

Tercer piso, apartamento  
con piso en concreto asimétrico con  
múltiples desgastes y reparaciones

Fachada: Sin observacionesPuerta / Ventanas: Sin observacionesMuros: Muro lateral en Super-BoardTechos: Sin observacionesPisos: Piso en concreto asimétrico con múltiples fisuras y reparacionesBaños: No aplicaOtros: NO aplicaRepresentante Contratista  
Director de Obra

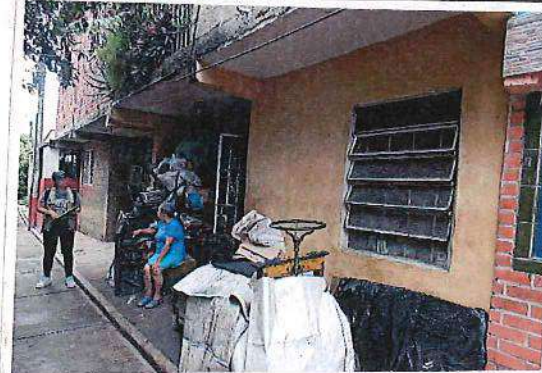
Registro N°: LG-014**FOTO DE FACHADA**

Primer piso con acabados de pisos, muros y techos en estado regular, sin ninguna observación visible.

Fachada: piso en concreto asimétrico con múltiple desprendimientos / muro de fachada con desprendimientos en los acabados

Pisos: piso en baldosa con múltiples fracturas y desprendimiento de brecha

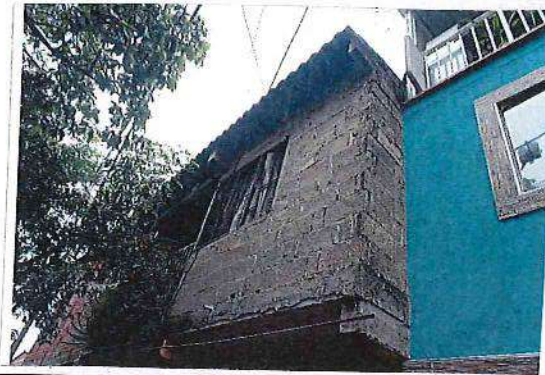
Registro N°: LG-015**FOTO DE FACHADA**

Primer piso sin ninguna observación relevante a la vista debido a los objetos guardados dentro del Predio

Fachada: Obra Negra // humedad en lazo entre piso // escaleras de acceso principal en concreto con multiples fisuras

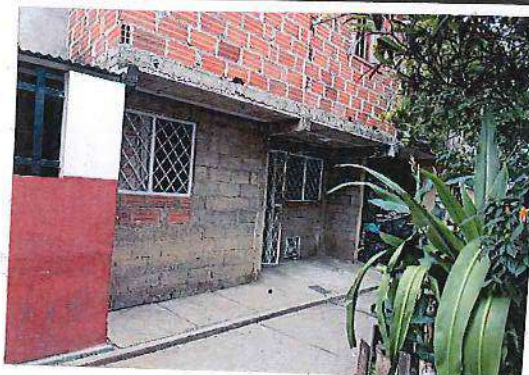
Registro N°: LG-076**FOTO DE FACHADA**

Primer piso con techos, muros  
y pisos en obra negra, sin  
observaciones estructurales  
relevantes.

Fachada: Dilatación entre marco ventana y muro fachada // Obra Negra

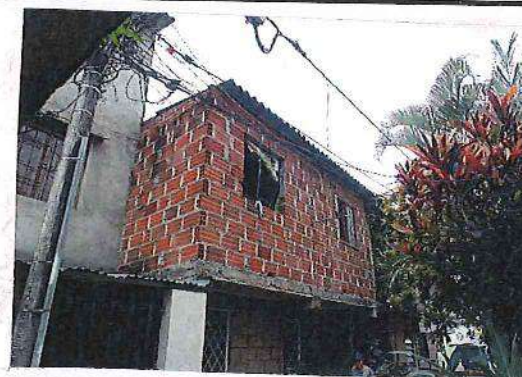
Registro N°: 16-017

Fachada: Vado Marco ventana fachada // Escalera en concreto con múltiples cargas  
obra Negra

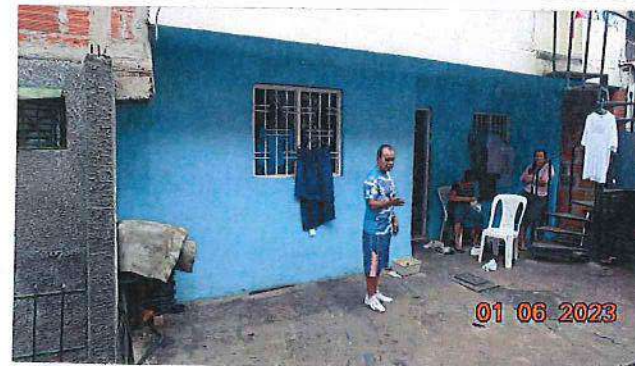
Registro N°: 16-078**FOTO DE FACHADA**

Primer piso con hundimiento del  
Suelo de antejardin con posibles  
fallas de hundimiento del piso.

Fachada: Hundimiento del suelo en sector antejardín; posibles fallas de hundimiento de piso - Al lado del contador de agua // Dilatación Marco puerta acceso principal

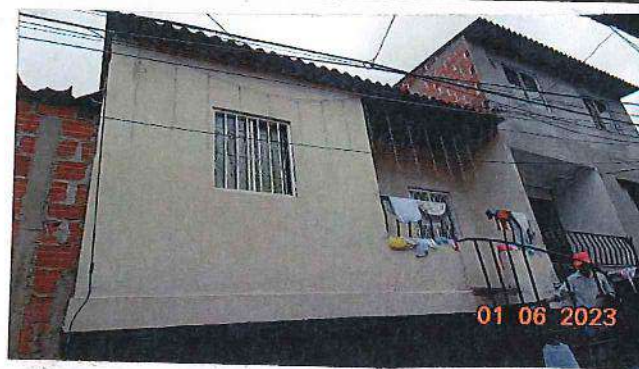
Registro N°: **LA-079****FOTO DE FACHADA**

Segundo piso con muros a obra negra y pisos a baldosa sin ningún tipo de observación

Fachada: **Fallas a paso manos de escalera de acceso principal / Dilatación Marco puerta de acceso principal**

Pisos: **fractura y desprendimiento de brechas de baldosas**

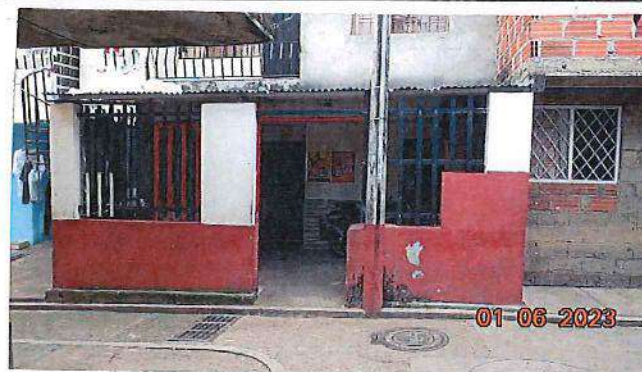
Registro N°: 16-020

Fachada: piso de concreto asfáltico con multiples desgastes y reparaciones

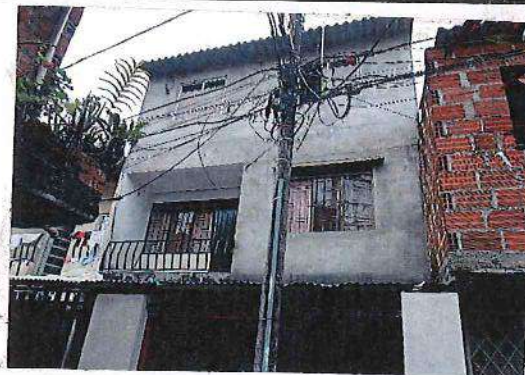
Registro N°: 16-021**FOTO DE FACHADA**

Segundo piso con desprendimientos de brechas y acabados de muros en sectores específicos.

Fachada: Humedad en escalera de acceso principal, Moho expuesto // Sin observaciones // obra gris // humedad sector balcón
