**ACTA DE VECINDAD INICIO**

CONTRATO DE OBRA Contrato No. 104 de 2023

OBJETO "CONSTRUCCIÓN DE OBRAS DE MITIGACIÓN Y ESTABILIZACIÓN EN LOS SECTORES LA GLORIA, NAZARETH Y PABLO VI DEL MUNICIPIO DE BUCARAMANGA - DEPARTAMENTO DE SANTANDER"

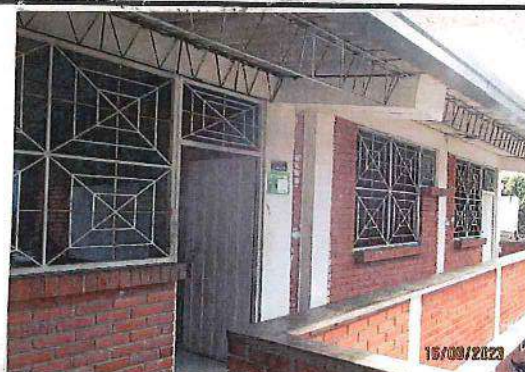
Registro N°: **LG-060****FOTO DE FACHADA**

Presenta fisuras y dilataciones entre muros y columnas, y en pisos.

**Fachada:** Presenta dilatación entre placa y muro y entre muro y columna, desprendimiento de mampostería en aula #1 (oriental) y en parte posterior interna a vía (calle 16), grietas transversales en placa, con muro esquina parte exterior.

**Muros:** Dilatación entre columna y muro, con fractura en columna, en muros de fachada aulas 10 y 9 al exterior, dilatación entre muros posterior en sector pasillo, presenta múltiples fisuras en bordillo muro a media altura

**Pisos:** Presenta dilatación entre módulos (bloques) exterior y al interior dilatación entre muro y piso aula 10, 9 y 8, de igual manera al interior

**Otros:** Presenta dilatación entre muro y piso, y fisuras en bordillo muro a media altura

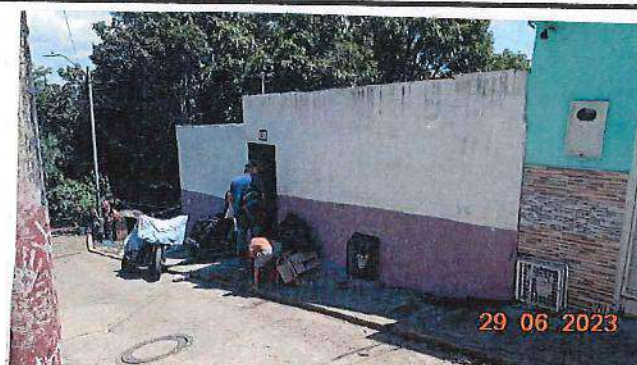
Registro N°: LG-067**FOTO DE FACHADA**

primer piso al lado del talud  
noche con patologia frecuente de  
humedad en muros laterales  
especificos.

Fachada: Dilataciones entre brecha de mamposteado en lateral de la Fachada

Puerta / Ventanas: Desgaste por uso

Muros: Desgaste en acabados muros laterales y divisiones/humedad habitacion 1

Techos: Dilataciones entre muro y teja/

Pisos: Desprendimiento de brecha en zona habitable/

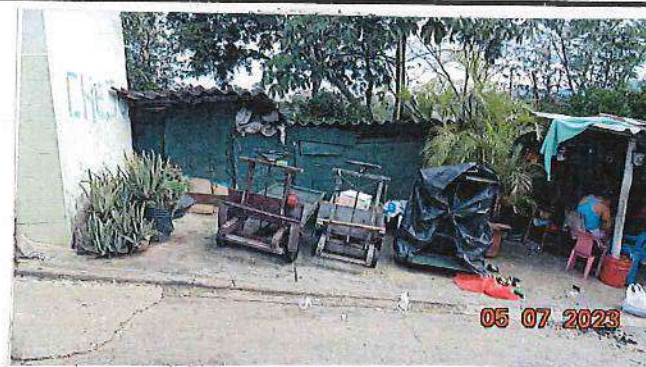
Registro N°: LG-062**FOTO DE FACHADA**

Primer Piso al lado del talud Sur, con múltiples dilataciones, fisuras en sectores específicos de pisos y muros.

Fachada: Pasa ante jardín = espacio público // Construido en concreto asimétrico con múltiples desprendimientos //

Muros: Dilatación entre muro público y baño #1 //

Techos: Dilataciones entre techos y muros en sectores conectados //

Pisos: Sectores habitables de la vivienda construido en concreto asimétrico con múltiples desgastes //

Pisos con piel de cocodrilo en sector sala y cocina //

Baños: Baldosas fisuradas baño #1 //

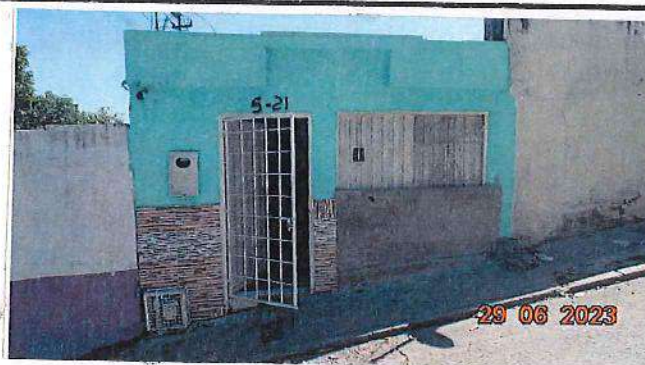
Registro N°: **LG-063****FOTO DE FACHADA**

Setono al borde de talud norte  
con patologia repetitiva de humedad  
expuesta en sectores habitables.

Fachada: Escalera de acceso en madera /

Puerta / Ventanas: Dilatación marco de puerta y mampostero habitación 1 y 2 / puerta desestabilizadas

Muros: Patología repetitiva de humedad en muros laterales y divisiones /

Pisos: Desprendimiento de ladrillo

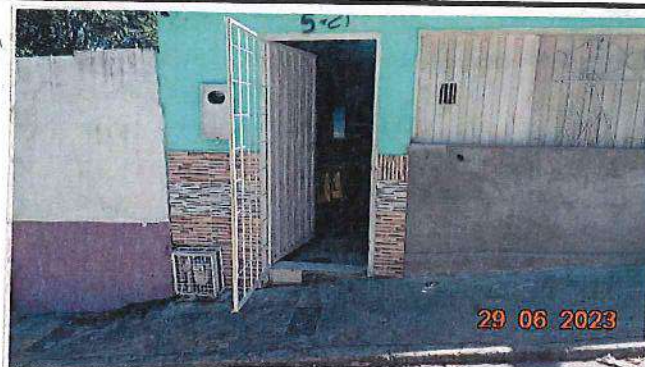
Registro N°: LG-064**FOTO DE FACHADA**

Primer piso al borde del toldo  
norte con patologia de baldosas  
huecas y multiple fisuras

Fachada: sin observacionesPuerta / Ventanas: Dilatacion Marco de puerta habitacion 1Muros: Desgaste en muros interno / humedad en muros interno / Grietas en habitacion 1Techos: Dilataciones entre muro y tejaPisos: Patologia de baldosa hecas en sectores habitables / Baldosa Fracturada sector salaBaños: Baldosa FracturadasOtros: No AplicaRepresentante Contratista  
Director de ObraJoengi Gonzales  
Cédula C. 21376661

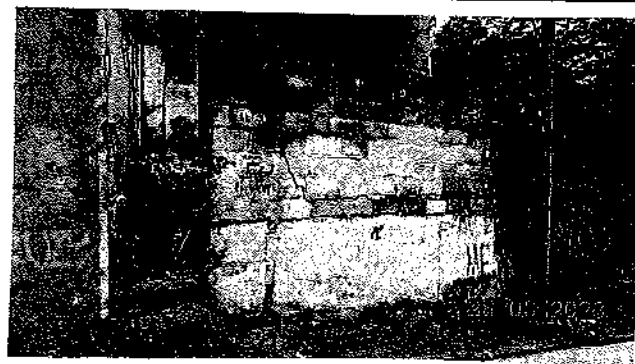
Registro N°: 16-065

Patología estructural con afectaciones en fachada, en estado de abandono.

**Fachada:** Se evidencia estructura con afectaciones fuerte en muro facha y en muro de contención con grieta desprendimiento / dilatación entre muro y andén / fibras transversales / ausencia puerta y ventana con invasión arborea en su interior.

Nota: El predio se encuentra en deterioro total y abandonado. con base en la información entregada y en conjunción con el Comité del barrio se realiza acta de vecindad solo fachada.

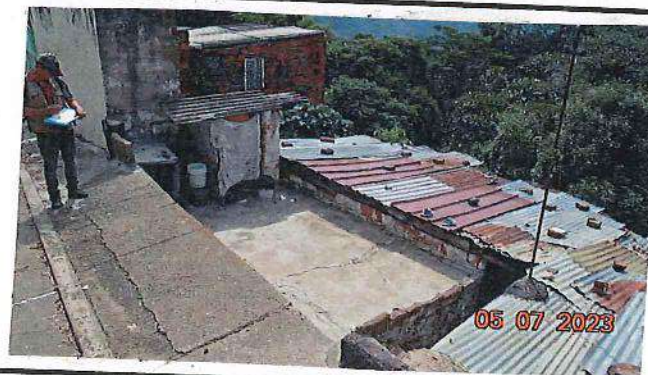
Registro N°: **LG-066****FOTO DE FACHADA**

Sotano: primer piso al lado del  
talud norte con múltiples fallas  
y anomalías debido a construcción

Fachada: Piso ante jardín en concreto, asimétrico con múltiples fracturas // Vegetación expuesta  
en escaleras entrada principal //

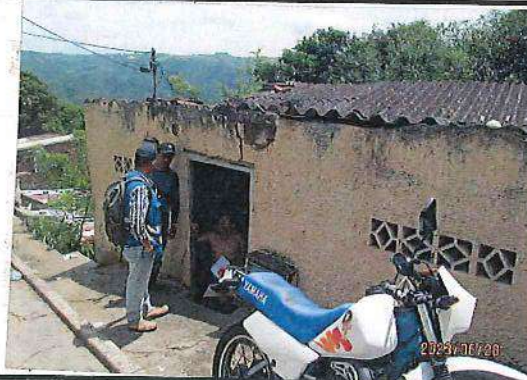
Registro N°: **LG-067****FOTO DE FACHADA**

Se presenta Fractura Friso de la Fachada / Fisuras y dilataciones múltiples entre piso, muro y techo.

Fachada: Se presenta Fractura Friso del muro Frontal / humedad Muro Frontal / dilataciones entre muro y Marco de la puerta / desprendimiento Friso /

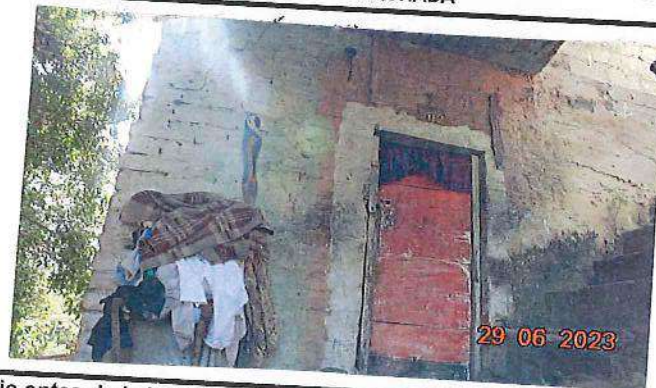
Registro N°: LG-068**FOTO DE FACHADA**

Satono sin posibilidad de acceso  
por condiciones higienicas/no permite  
el ingreso al predio solo registro  
DE FACHADA

Fachada: humedad muro fachada / Desprendimiento de material y fisuras en fachada / Asimetría  
en las estructuras contrainas en fachada / Fachadas múltiples en escaleras

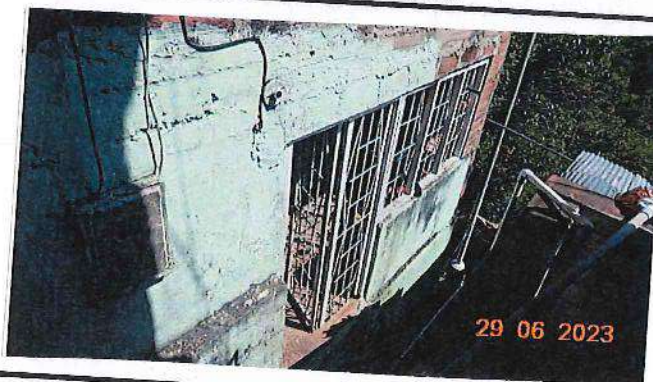
Registro N°: LG-070.

Fachada: Humedad Muro Frontal de la Fachada / Vegetación expuesta en muro posterior de Fachada /  
desprendimiento / humedad muro cortaviento /

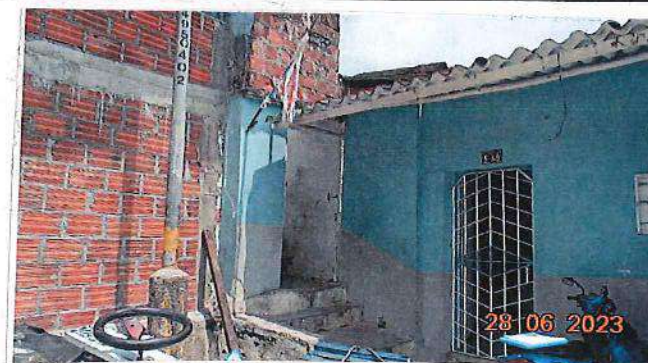
Registro N°: LG-071**FOTO DE FACHADA**

PRIMER PISO EN CONCRETO ESMALTADO CON  
MÚLTIPLES PATOLOGIAS ESPECIFICAS.  
UBICADO AL BORDE DEL TALUD SUR II.

Fachada: ESCALERAS DE ACCESO PRINCIPAL EN CONCRETO ASIMETRICO CON MÚLTIPLES DESPRENDIMIENTOS Y  
DESGASTES// DILATACION MARCO DE PUERTA DE ACCESO PRINCIPAL//

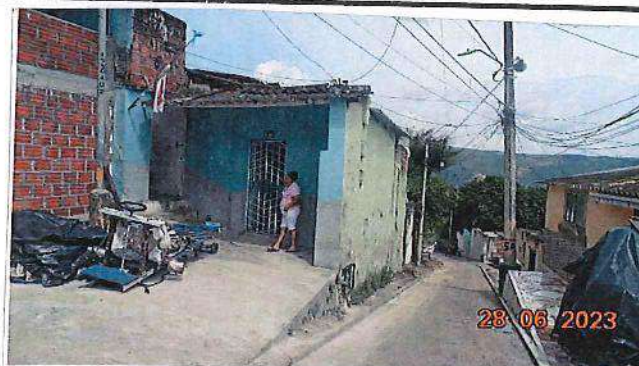
Registro N°: LG-072**FOTO DE FACHADA**

PRIMER PISO CON MULTIPLES FISURAS,  
GRIETAS Y DESCASTES EN MUROS DE  
BAÑOS Y FACHADA.

Fachada: MULTIPLES FISURAS Y DEPRENMIENTOS EN ACABADOS DE MURO LATERAL DE FACHADA // FISURA  
EN MURO PERIFERICO DE FACHADA // PISO EN CONCRETO ASIMETRICO //

Baños: MULTIPLES DILATACIONES EN MUROS PERIMETRALES // GRIETA MAZO PUERTA HAB # 2 //
