**ACTA DE VECINDAD INICIO**

**CONTRATO DE OBRA** Contrato No. 104 de 2023**OBJETO "CONSTRUCCIÓN DE OBRAS DE MITIGACIÓN Y ESTABILIZACIÓN EN LOS SECTORES LA GLORIA, NAZARETH Y PABLO VI DEL MUNICIPIO DE BUCARAMANGA - DEPARTAMENTO DE SANTANDER"****PARTE I. INFORMACIÓN GENERAL**Contratista Consorcio GESAInterventor Consorcio TALUDES SGDFecha de inspección 29 JUNIO 2023**PARTE II. DATOS DEL PREDIO**Dirección CALLE 16A # 6-47 SOTO NO 2Barrio GLORIAEstrato 1Propietario o Responsable EDISON VELASQUEZCédula 20376370Teléfono NO OTORGÓ DATOS

OBJETO "CONSTRUCCIÓN DE OBRAS DE MITIGACIÓN Y ESTABILIZACIÓN EN LOS SECTORES LA GLORIA, NAZARETH Y PABLO VI DEL MUNICIPIO DE BUCARAMANGA - DEPARTAMENTO DE SANTANDER"

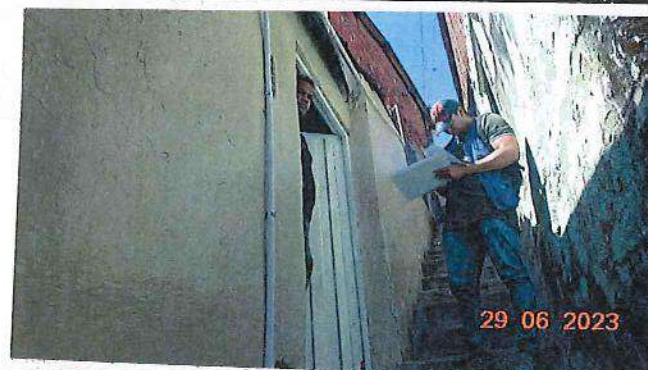
Registro N°: **LG-098****FOTO DE FACHADA**

Segundo satoro al borde talud  
norte con patologia repetitiva de  
baldosa huecas y fracturadas

Fachada: humedad con desprendimiento en muro de Fachada

Puerta / Ventanas: desgaste por uso puerta principal / puerta de Acceso desestabilizada /  
rado

Muros: Desgaste en acabados en muros laterales y divisores / Fisura probable sector sala  
fisura probable sector baño

Techos: dilataciones entre muro y teja

Pisos: patologia repetitiva baldosa huecas / mas multiple baldosas fracturadas

Baños: Zonas de humedad en muros / multiple puntos de desprendimiento

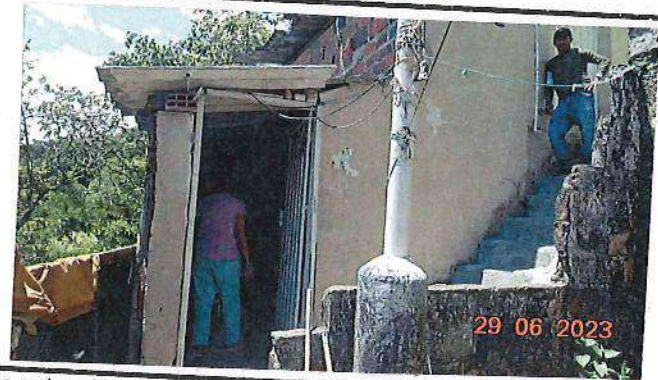
Registro N°: LG-099

Sotano 3 al lado del talud norte  
con Múltiples Fisuras en los muros,  
patología repetitiva de humedad.

Fachada: Múltiples puntos de humedad y vergante muro frontal

Puerta / Ventanas: Dilatación marco de puerta principal

Muros: múltiples fisuras muros internos de la vivienda

Techos: desprendimiento material de la placa /

Pisos: piso en concreto asimétrico y amallado con múltiples fisuras, desgaste y desprendimiento en sectores habitables

Baños: humedad

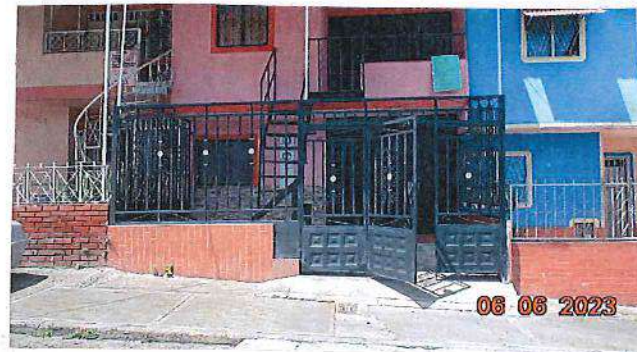
Registro N°: LG - 100**FOTO DE FACHADA**

Primer piso con multiples patologías, en suelos y muros de sectores específicos.

Fachada: Baldosas quebradas y piso en concreto asimétrico

Puerta / Ventanas: Dilatación Marco puerta hab # 2

Muros: Desgaste en pintura de muros laterales y visores

Pisos: Desprendimiento de brechas en sectores habitables // Baldosas fracturadas y desprendimiento de brechas sector baño

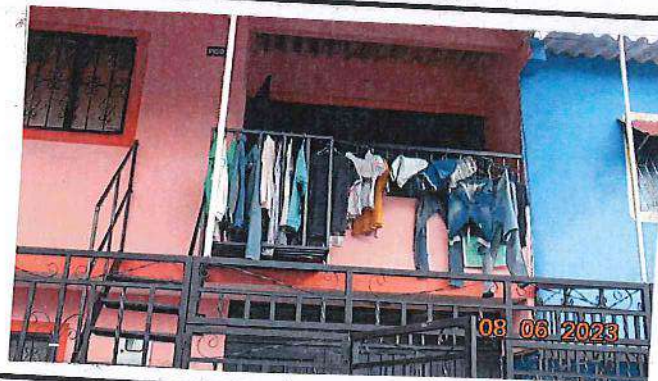
Registro N°: LG 101

Segundo piso sin ningún tipo de observación estructural a excepción de las notaciones escritas.

Fachada: Desgastes en acabado muro fachada

Muros: Desgaste en acabado de muros laterales y divisores

Techos: Dilatación entre tejas y muros de sectores conectados

Pisos: Baldosas fracturadas y desprendimiento de brochas en sectores habitables

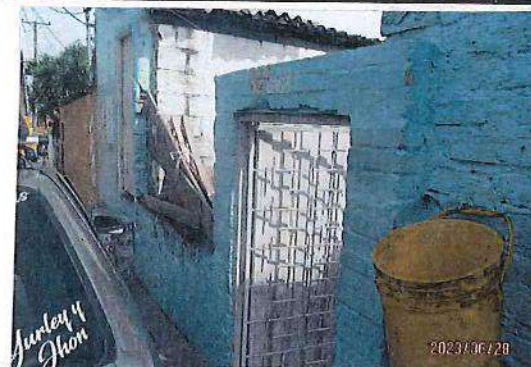
Registro N°: **LG-102****FOTO DE FACHADA**

Se presenta patologías estructurales  
con afectación descritas en el  
documento

**Fachada:** Fracturas en la fachada. // en muros de fachada interna desprendimiento estuco, //  
desprendimiento pintura, // dilatación entre marco de puerta y muro. //  
dilatación entre muros internos fachada frontal. //  
dilataciones entre escaleras. //

**Muros:** Grieta muro de pasillo a nivel 1 del inmueble (sotano). // Grieta en columna en pasillo  
dilatación entre muros y fisura en muro posterior. // Se presenta humedad desprendimientos  
y fisuras en áreas específicas

**Techos:** dilatación entre muro y techo de terril

**Pisos:** Asimetría y embombamiento en sala // Fisuras múltiples en concreto

**Baños:** obra gris fisura y fractura en piso. // baño 2 desprendimiento de piso con dilatación entre muro y piso

**Otros:** Humedad en muros / Fractura mesón de cocina, Asimetría en piso de soldadora

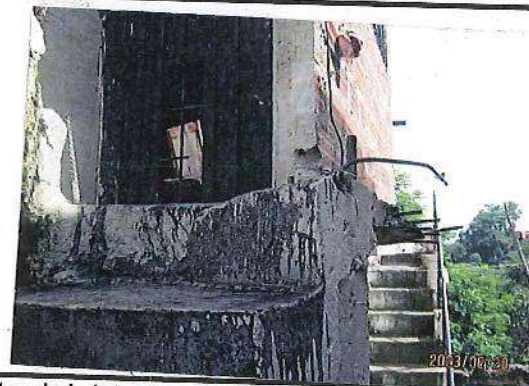
Registro N°: **LG-103****FOTO DE FACHADA**

Dilatación y fisuras en muro lateral, Humedad y fractura de baldosa sector escalera.

Fachada: dilatación en muro lateral // humedad en muro lateral // ~~Ventanas~~ Expuestas  
Fractura baldosa escalera

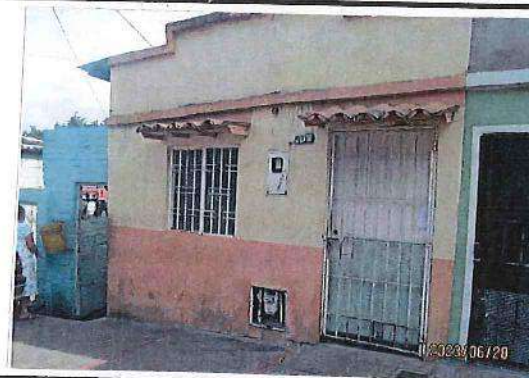
Registro N°: **LG-104****FOTO DE FACHADA**

Nivel 1 con grieta en muro lateral  
y fisuras múltiples transversales  
en áreas específicas.

Fachada: Fisuras y dilataciones Muro Frontal Fachada / Dilataciones entre muro y alféizar

Muros: Grieta en el muro lateral de la sala / desprendimiento estuco y pintura Muro Cocina  
Humedad y desprendimiento con dilatación entre muro / Fisuras múltiples transversales  
en áreas específicas

Techos: Fracturas puntuales específicas con filtración

Baños: Fisuras en el muro de los baños / Grieta muro lateral / dilatación entre muros /

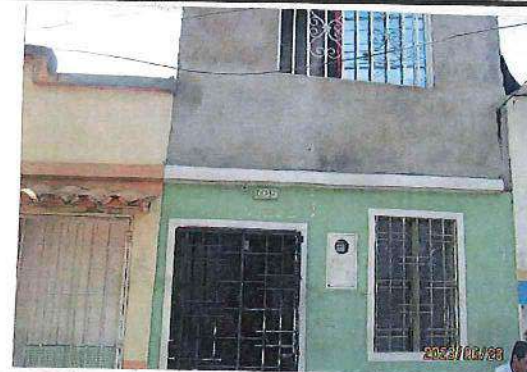
Registro N°: **L4-105****FOTO DE FACHADA**

Se evidencia dilataciones muro Fachada y fisuras múltiples en muros del interior y pisos.

Fachada: Dilataciones múltiples muro de fachada / presenta humedad en la escalera fachada / desprendimiento pintura entrada.

Muros: Fractura en el muro lateral / desprendimiento de la pintura / fisuras múltiples en muros internos / dilatación entre muros

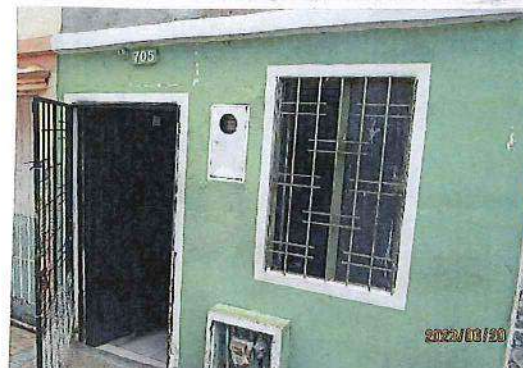
Registro N°: LG-106**FOTO DE FACHADA**

Primer piso con fisuras en el muro frontal de la fachada, presenta humedad en sectores específicos dentro de la vivienda, Sin observaciones estructurales.

**Observaciones Específicas (Estado del Predio antes de la Intervención)**Fachada: Fisuras, muro frontalPuerta / Ventanas: sin observacionesMuros: humedad sector sala, habitación 1Techos: sin observacionesPisos: baldosa en sector de sala y habitaciones, concreto asimétrico en patioBaños: humedad en murosOtros: NO APLICARepresentante Contratista  
Director de Obra

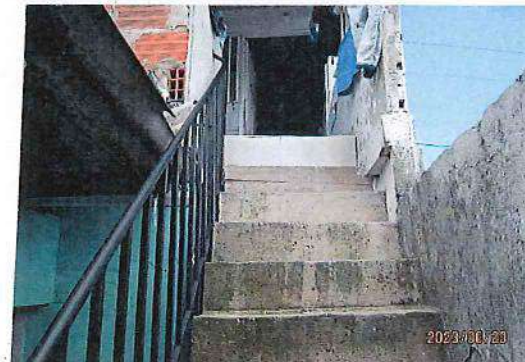
Registro N°: **LG-107****FOTO DE FACHADA**

Segundo piso presenta humedad en las escaleras al acceso de la vivienda, Sin observaciones estructurales.

Fachada: mitad de la fachada es estuco y la otra parte obra negra /  
humedad en la escalera de acceso /

Muros: Sin observaciones / fractura en cerámica de mesón cocina

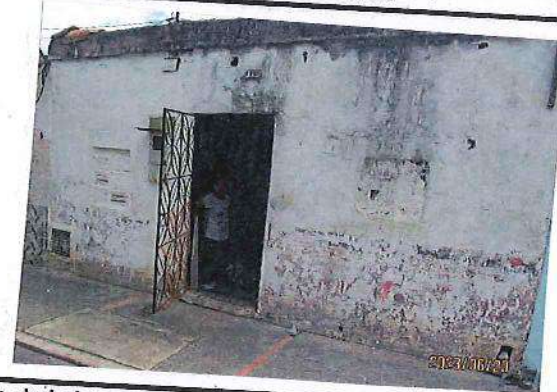
Registro N°: **L 4 - 108****FOTO DE FACHADA**

Primer piso con dilataciones y humedad en la fachada, y sectores internos específicos, Sin observaciones estructurales relevantes.

Fachada: Fisuras en muro frontal de fachada / Múltiples puntos de humedad y desprendimiento en muro frontal de fachada /

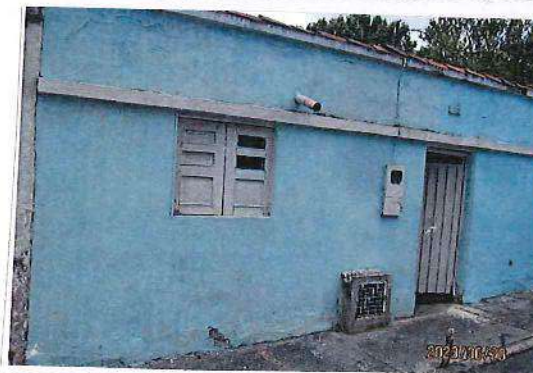
Registro N°: LG-709**FOTO DE FACHADA**

Primer piso con patologia de humedad y fisuras en muro, mas desprendimiento de brecha en diferentes sectores.  
Sin observaciones estructurales

Fachada: Desprendimiento de (brechas) acabados de muro frontal a causa de humedad

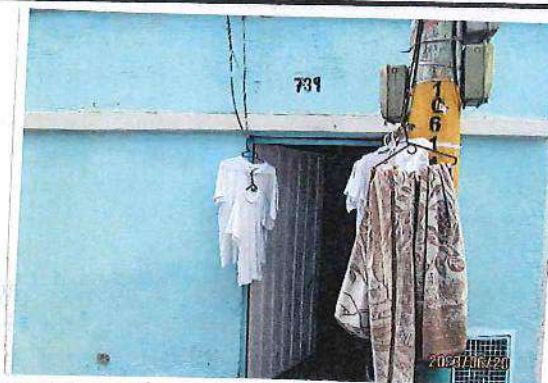
Registro N°: IG-710**FOTO DE FACHADA**

Primer piso con humedad en la fachada, sin observaciones estructurales relevantes.

**Observaciones Específicas (Estado del Predio antes de la Intervención)**Fachada: humedad muro frontal y fisurasPuerta / Ventanas: Sin observaciones / JALISEROS DE INGRESO AMuros: Sin observaciones en muros de sala / fisuras múltiples en áreas habitacionales y en sectores específicosTechos: dilatación entre teja y muros perimetralPisos: piso en concreto asimétrico con múltiples desprendimientosBaños: humedad en muros con desprendimientoOtros: NO APLICARepresentante Contratista  
Director de ObraRosaura Gomez Firma

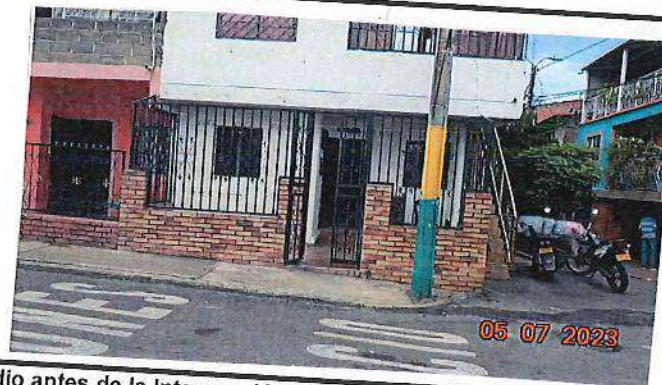
Registro N°: LG-111**FOTO DE FACHADA**

Primer piso con humedad, desprendimientos y fisuras en muros y techos de sectores específicos registrados.

Fachada: Humedad y desprendimiento en muro lateral de fachada // múltiple puntos de óxido en rejillas de muros ante jardín // Dilatación en parte inferior muro frontal de fachada.

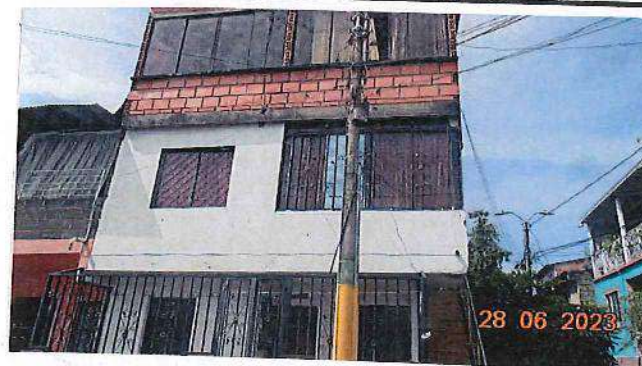
Registro N°: **LG-112****FOTO DE FACHADA**

SEGUNDA OBSERVACIÓN: DESPRENDIMIENTOS  
DE BRECHAS EN SECTORES ESPECÍFICOS.

Fachada: MURO FRONTAL FACHADA EN LADRILLO A LA VISTA // DESPRENDIMIENTO DE BRECHAS Y TABLETAS  
FRATURADAS SECTOR ESCALERAS DE ACCESO PRINCIPAL // FLECHA MURO LATERAL DE FACHADA //
