**ACTA DE VECINDAD INICIO**

CONTRATO DE OBRA Contrato No. 104 de 2023  
OBJETO "CONSTRUCCIÓN DE OBRAS DE MITIGACIÓN Y ESTABILIZACIÓN EN LOS SECTORES LA GLORIA, NAZARETH Y PABLO VI DEL MUNICIPIO DE BUCARAMANGA - DEPARTAMENTO DE SANTANDER"

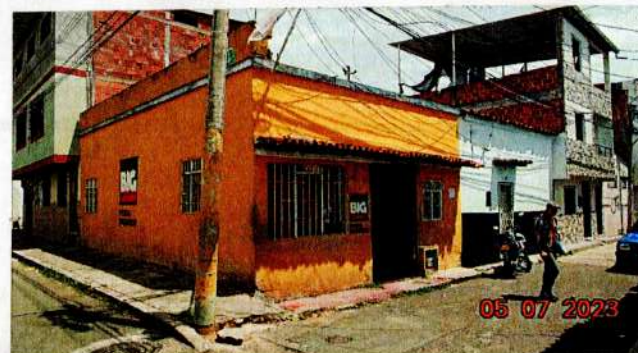
Registro N°: LG-145

Primer Piso con múltiples fisuras,  
humedad y desprendimientos en  
muros de fachada lateral y frontal.

Fachada: Múltiples fisuras en muros de fachada // Mismo sector con humedad y desprendimiento de pintura //

Puerta/Ventanas: Puerta habitación #1 doors tabulizada // Vado en puertas de baños // puerta acceso principal desestabilizada //

Muros: Múltiples desgastes en acabados de muros laterales y divisores // Habitación #2 y #3 sin posibilidad de acceso // Humedad con desprendimiento en muros de habitación #4 //

Pisos: Múltiple desprendimiento de brecha en tableros de sectores habitables // mismos sectores con múltiples fallas fracturadas //

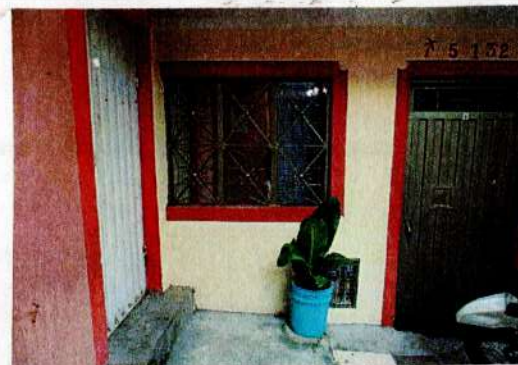
Registro N°: LG-146

Primer piso al borde de talud sur,  
sin ningún tipo de observación  
relevante a excepción de la  
puerta de acceso principal que se  
encuentra desestabilizada.

Fachada: Puerta de acceso principal desestabilizada //

Puerta / Ventanas: Uado Marco puerta del baño

Pisos: Desprendimiento de brechas de baldosa en Sec

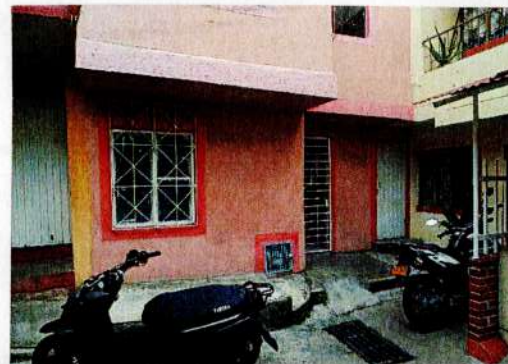
Registro N°: LG-147**FOTO DE FACHADA**

primer piso al borde Talud sur,  
con patologia de humedad  
repetitiva en muros internos,  
puertas internas especificas  
desestabilizada.

Fachada: Piso ante jardín en concreto con múltiples reparaciones y desgastes

Puerta / Ventanas: Dilataciones entre marco de puertas ante muros de sectores conectados // puerta lateral desestabilizada

Muros: h Desgastes en pintura de muros laterales y visores // Humedad Sector sala // Humedad Sector cocina // puerta lateral desestabilizada

Pisos: Desprendimiento de brechas en sectores habitables

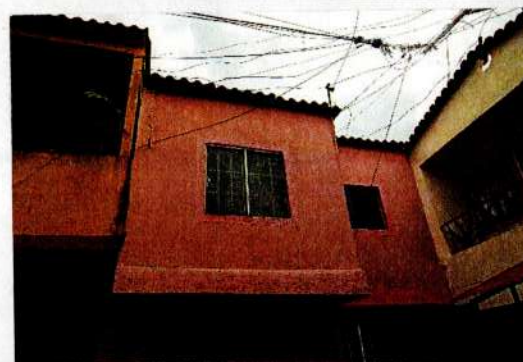
Registro N°: LG-148**FOTO DE FACHADA**

Segundo piso con baldosas desgastadas y desprendimiento de brechas en sectores habitables, patología repetitiva de humedad en puntos específicos.

Fachada: Sin observaciones // Escaleras de acceso principal en concreto con múltiples fisuras y reparaciones

Puerta / Ventanas: Dilatación Marco puerta hab #1 // Puertas regulares // Vado Marco puerta baño

Muros: Desgaste en acabados en muros laterales y visores // Humedad Sector baño, hab #3

Techos: Dilatación entre techos y muros de sectores conectados

Pisos: Desprendimiento de brechas en baldosas y desgastados

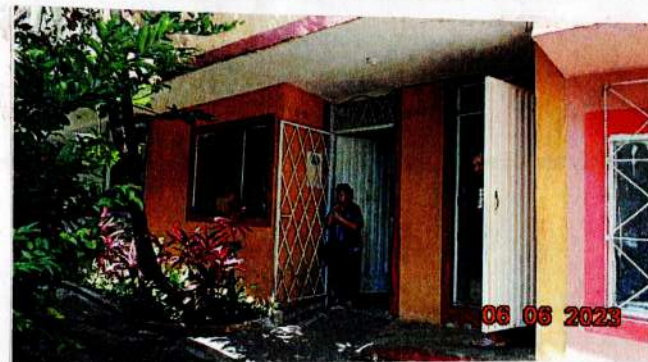
Registro N°: L6-149**FOTO DE FACHADA**

Primer piso con piso en  
concreto asimétrico con múltiples  
desgastes en sectores especifi-  
cos

Fachada: Piso en concreto con múltiples reparaciones y desprendimiento del material //  
Sin observaciones

Puerta / Ventanas: Dilatación de Puerta en el Patio

Muros: Humedad en hab. #2

Pisos: Piso en concreto con múltiples fisuras y reparaciones // en sector Sala  
y cocina

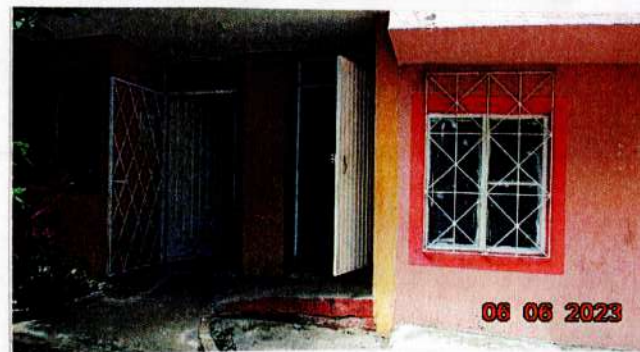
Registro N°: LA - 150.**FOTO DE FACHADA**

Segundo piso en obra Negra sin  
ningun tipo de observación relevante  
a excepción de la dilatación de los  
escaleras y puerta hab #2.  
Ubicación: Al borde de Tabal Sur.

Fachada: Fachada en mampostería - obra Negra // Dilatación en borde de escalera  
del muro lateral // Escaleras en concreto con múltiples desprendimientos
