**INSTITUTO NACIONAL DE VÍAS**

**INFORME MENSUAL No. 2**

**CONTRATO DE CONSULTORÍA No. 1985 DE 2024**

*“ADMINISTRACIÓN VIAL DE LAS CARRETERAS NACIONALES A CARGO  
DE LA DIRECCIÓN TERRITORIAL NORTE DE SANTANDER, GRUPO AMV  
1 LOTE 1”*

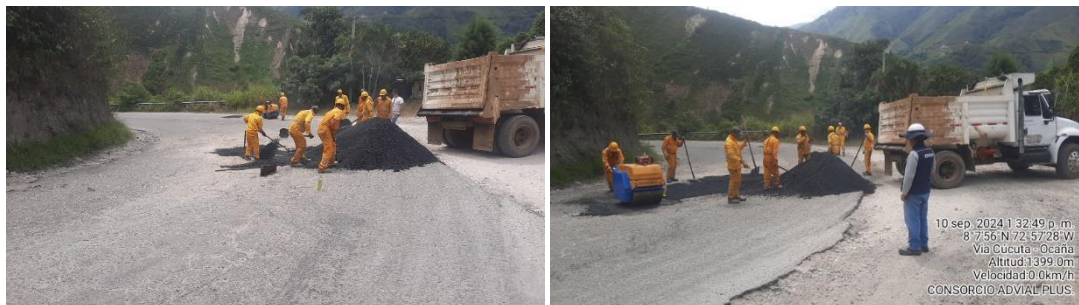
**Imagen 3.4 y 3.5.** Jornada de tapahuecos PR 90+000 al PR 93+000 sector Alto el Pozo vía 7008

En la vía se realizaron tres jornadas de tapahuecos o bacheo, las cuales fue atendidas y desarrolladas por insumos. El día 10 de septiembre del 2024 se contrató a la microempresa Cootralto para la realización del bacheo en el tramo Alto el Pozo del PR 90+000 al PR 93+000 donde la superficie de rodadura se encontraba en mal estado por la cantidad de baches y los tamaños de estos mismos. El material fue mezcla MDC 19 llevado en dos volquetas de 7 m3, junto con equipo de compactador de tipo benitin para el sector Alto el Pozo, equipo de compactador tipo rana para el PR 121+000 y emulsión asfáltica. También se le hizo jornada de tapahuecos al PR 121+0000 de la vía 7008 pero no se contempla como actividad desarrollada por insumos, porque la cooperativa Cootramulsar, quienes lo realizaron bajo coordinación de la presente administración vial poseen un contrato asignado del PR 100+000 al PR 128+000 de la vía en cuestión.

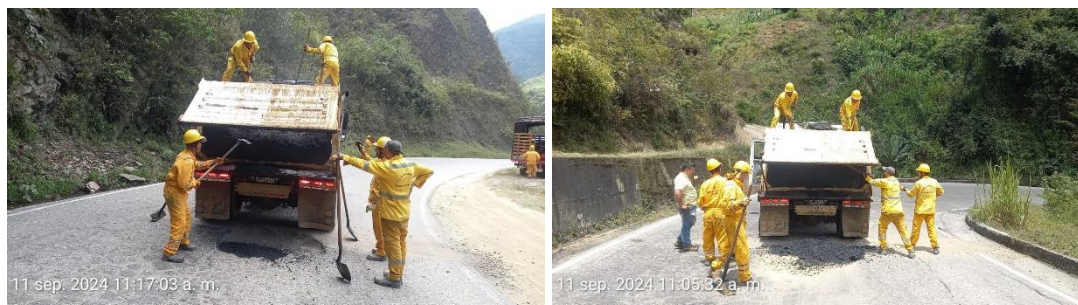
**Imagen 3.8 y 3.9.** Jornada de tapahuecos PR 79+000 al PR 91+000 de la vía 7008

El día 11 de septiembre del 2024 se contrató a la microempresa Cootralto para la realización del bacheo en el tramo Alto el Pozo del PR 79+000 al PR 91+000 donde la superficie de rodadura se encontraba en mal estado por la cantidad de baches y los tamaños de estos mismos. La metodología fue la misma que el día 10, subieron 2 volquetas de 7 m3 una para la microempresa Cootramulsar la cual posee un contrato asignado y no entra en este ítem de insumos, y la otra junto con equipo de compactador de tipo benitin y emulsión asfáltica para el sector Alto el Pozo, donde se encontraba la microempresa Cootralto.

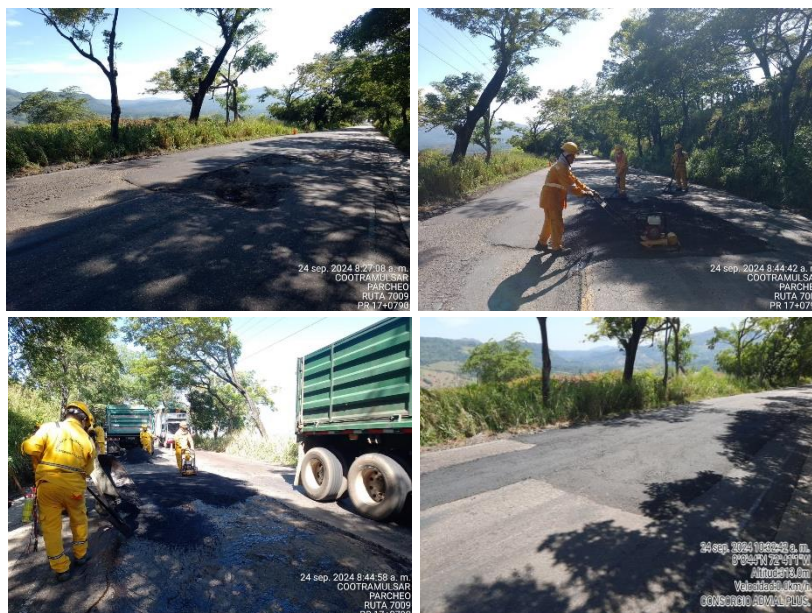
**Imagen 5.8, 5.9, 5.10 y 5.11.** Condición antes y después del bacheo PR 14+500 al PR 17+000

- El día 24 de septiembre del 2024 se contrató a la microempresa Cootramulsar para la realización del parcheo en el punto crítico de la placa del Puente la Chacona PR 9+000 y el tramo del PR 14+500 al PR 17+000 donde se presentaban baches de gran tamaño y profundidad importante. El material fue mezcla MDC 19 llevado por una volqueta de 7 m3, junto con equipo de compactador de tipo rana.

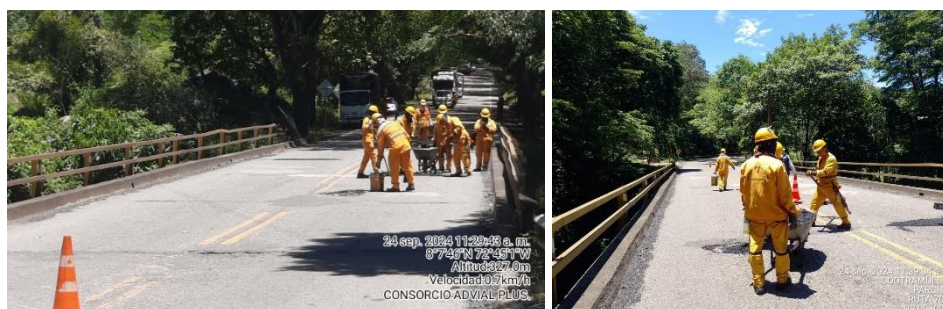
**Imagen 5.12 y 5.13.** Condición inicial, y actividad de bacheo en el PR 9+000

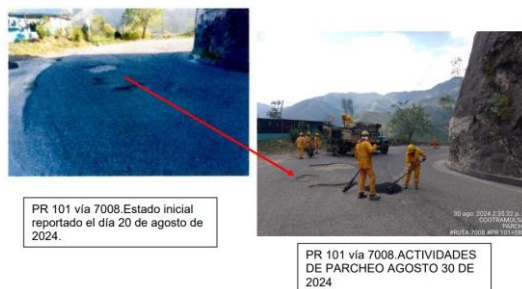
**Imagen 8.2.** Estado antes y después del PR 101+000 via 7008

**8.2** El día 03 de septiembre de 2024, se dio respuesta al oficio No.GS-2024.-129837 SETRA-GUSEV-29.25 del 20 de agosto de 2024, informe especial de policía en seguridad vial No.046 sobre estado actual del PR 101+000 de la vía 7008, el cual luego del parcheo con mezcla asfáltica tipo MDC-19 con apoyo de la microempresa del sector COMULTRASAR ya no es de riesgo para la siniestralidad o de algún accidente atribuible a las condiciones físicas de la vía. Radicado de respuesta INVIAS 2024E-VUVRAZ-084205.

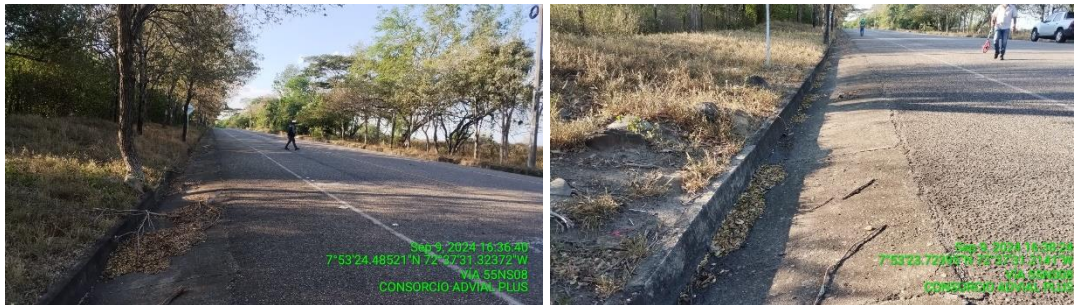
**Imagen 8.7 y 8.8** PR 31+100 vía 55NS08 cuneta

**8.5** El día 09 de septiembre de 2024, atendiendo la solicitud No.GS-2024.-114178 SETRA-GUSEV-29.25 del 20 de julio de 2024, informe especial de policía en seguridad vial No.039, del 11 de julio de 2024. Se realizó recorrido al sitio de la referencia PR31+100 de la vía 55NS08, y revisión ocular desde el PR 31+000 al PR 31+251. Mediante el oficio CAP-OF-037-2024 se compartió la contestación. Radicado recibido INVIAS 2024E-VUVRAZ-067725.

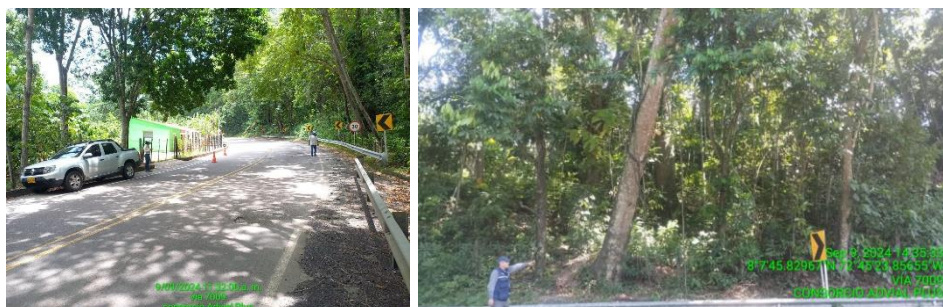
**Imagen 8.9 y 8.10** Visita al árbol del PR 8+060 vía 7009.

- 8.6** El día 09 de septiembre de 2024, atendiendo la solicitud del oficio No.AMS-IPR-UABO-91 AGOSTO 31 DE 2024. Se realiza inspección al sitio de la referencia PR8+060, de la vía 7009, SARDINATA CUCUTA, a través de un recorrido y revisión ocular. Mediante el oficio CAP-OF-038-2024 se comparte la contestación por parte de la AMV 1. Radicado recibido INVIAS 2024E-VUVRAZ-087650.

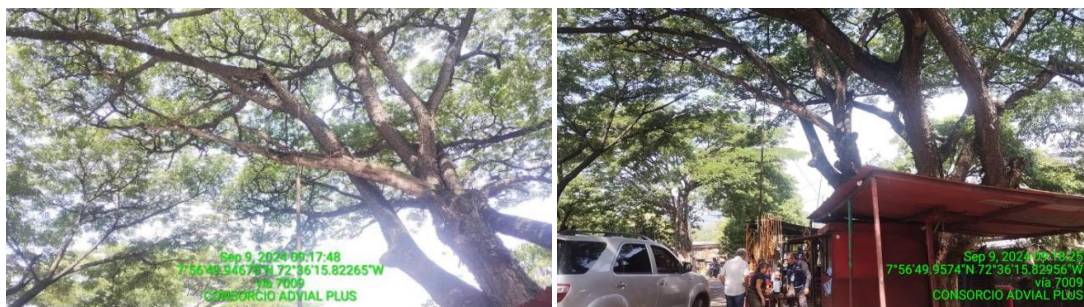
**Imagen 8.11 y 8.12** Árbol sector La Alejandra via 7009.

- 8.7** El día 09 de septiembre de 2024, atendiendo la solicitud del derecho de petición 2024E-VUVR-080603 de agosto 21 de 2024. Se realiza inspección al sitio de la referencia Barrio La Alejandra de la vía 7009 del PR55+000 al PR 55+300, a través de un recorrido y revisión ocular, donde se evidencia un árbol de gran altura con una rama en estado de sequedad, aparentemente afectada por termitas, que hacen una evidente caída sobre la vía. Mediante el oficio CAP-OF-039-2024 se comparte la contestación por parte de la AMV 1. Radicado recibido INVIAS 2024E-VUVRAZ-087654.

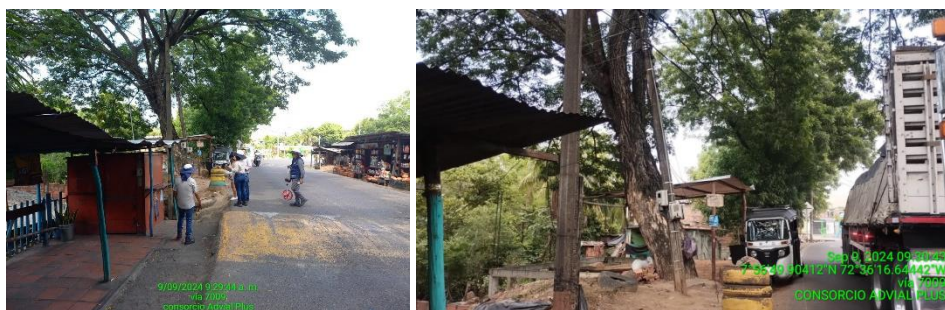
- 8.8** El día 09 de septiembre de 2024, durante recorridos en la vía 7009, se observó un poste de luz que presenta inclinación en el PR 55+0570, el cual puede ser un riesgo para la seguridad de los actores viales y gente de la comunidad. Como parte de las funciones de la administración vial se dio a conocer esta situación y su importancia ante la alcaldía del municipio del Zulia mediante el oficio CAP-OF-041-2024.

**Imagen 8.13 y 8.14** PR 55+0570 vía 7009 poste de luz inclinado

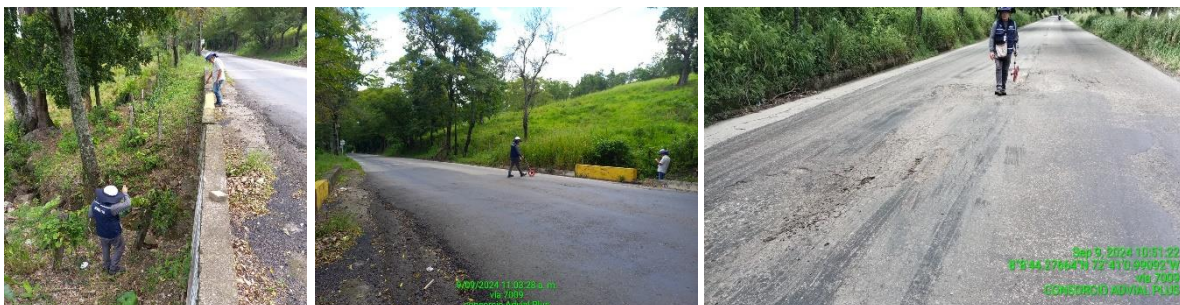
- 8.9** El día 09 de septiembre de 2024, se realizó inspección y visita a dos sitios críticos de la vía 7009 que requieren de mejoramiento de calzada, como son el PR 17+719 y PR 14+464.

**Imagen 8.15, 8.16 y 8.17** Vía 7009 PR 17+719 y PR 14+464 sitios críticos

| CARRETERA | CODIGO | PR inicial | PR final | DESCRIPCION DE LA NECESIDAD | COSTO ESTIMADO (\$) | OBSERVACIONES |
|---|---|---|---|---|---|---|
| Sardinata - Astilleros - Cúcuta | 7009 | 14+0450 | 14+0460 | Obras de estabilización de la banca y obras para manejo de aguas lluvias | <a href="#">\$ 24.463.768</a> | Daño en la obra de drenaje que afecta la estabilidad de la calzada |
| Sardinata - Astilleros - Cúcuta | 7009 | 17+0900 | 17+0910 | Obras de estabilización de la banca y obras para manejo de aguas lluvias | <a href="#">\$ 13.493.597</a> | Fallo en la calzada por infiltración de algunas sustancias |
