Informe Técnico DRTE No. 0297 de 11 MAR. 2022

Queja Ambiental

| Objetivo | Verificar las presuntas afectaciones en el barrio Fátima del municipio de Apulo con relación a lo expuesto en el radicado inicial | | | | |

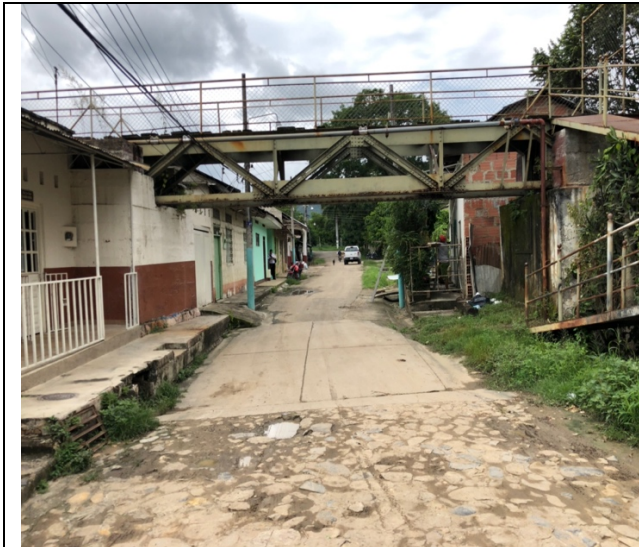
**Fotografía 1. Barrio Fátima ubicado en el municipio de Apulo objeto de inspección ocular**  
Fuente: Autor

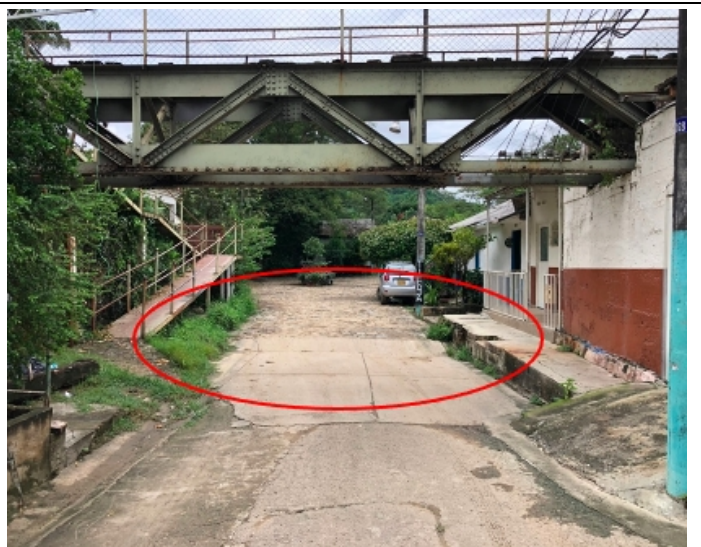
**Fotografía 2. Vista del sector principal en donde se presentan estancamientos de agua por la obstrucción del desagüe hacia el río Apulo**  
Fuente: Autor

- Que, producto de la verificación ocular realizada en esta área se considera que actualmente existe una afectación a las viviendas ubicadas al interior del barrio Fátima generada por la obstrucción de la tubería de desagüe de aguas lluvias que se instaló en las obras de adecuación hidráulica del Río Apulo.

- Que es necesario comunicar a la Alcaldía del municipio y al Consejo Municipal para la gestión del Riesgo de Desastres, con el fin de analizar desde sus competencias la posibilidad de intervenir la tubería de desagüe, así como la zona en donde están llegando las aguas lluvias al Río Apulo.

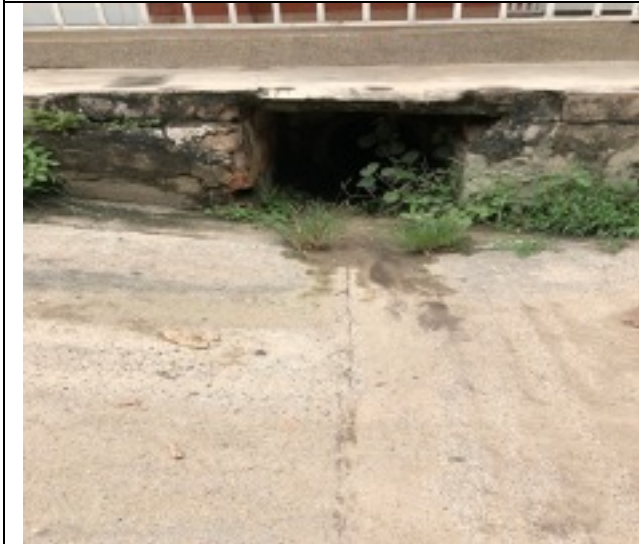
**Fotografía 3. Tubería de desagüe ubicada en las vías del barrio Fátima, la cual se obstruye por el estancamiento de agua**  
Fuente: Autor

- Que, de acuerdo con lo evidenciado en campo la tubería de salida se encuentra en regular estado debido al material de arrastre impidiendo que el flujo de agua sea continuo y discurra al Río Apulo. Así mismo, la zona en donde discurre el agua de la tubería se ha visto afectado por deslizamientos de tierra que obstruyen el libre flujo de las aguas lluvias.

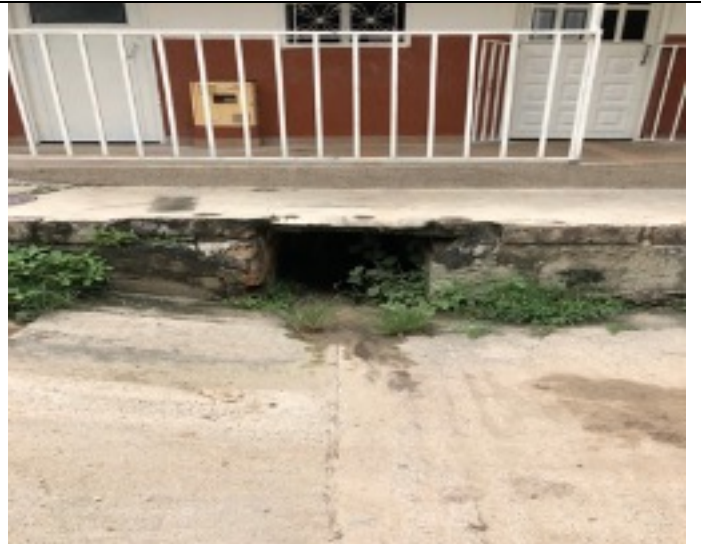
**Fotografía 4. Tubería de desagüe en el barrio Fátima, la cual no es suficiente cuando se presentan precipitaciones altas**  
Fuente: Autor

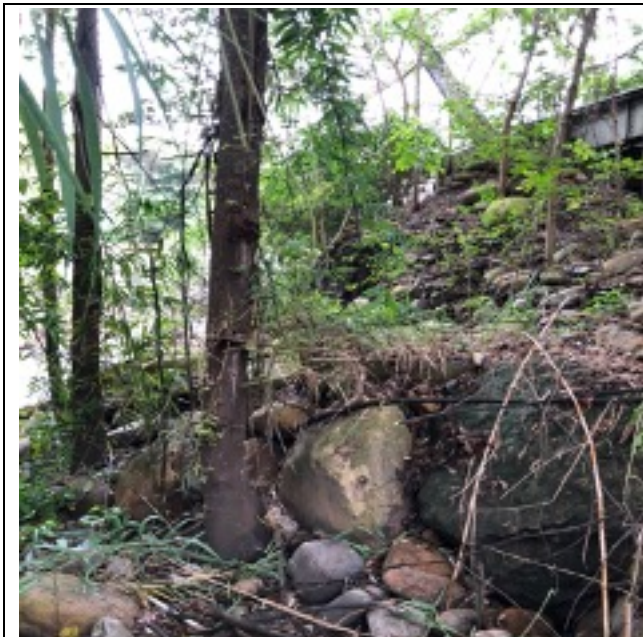
Fotografía 9. Parte posterior del predio en donde desembocan las aguas lluvias que vienen del interior del barrio Fátima

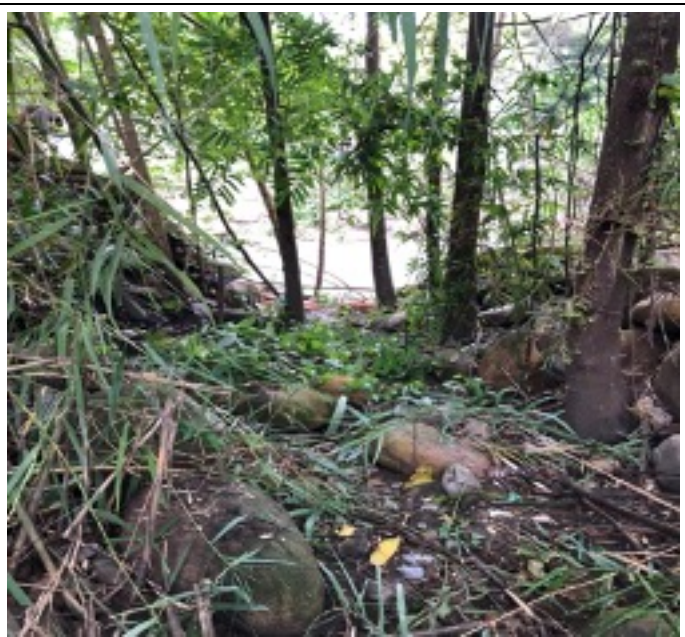
salida hacía el río Apulo, sin embargo, en la visita se evidencia que está área se encuentra despejada, pero la comunidad informa que debido a las fuertes lluvias el terreno es inestable y se presenta el deslizamiento de tierra que obstruye dicha salida provocando que el agua no tenga salida hacia el río Apulo generando inundaciones en este sector.

Fotografía 10. Área en donde se presentan deslizamientos de tierra y piedras que generan taponamiento del desagüe impidiendo que el agua discurra al río Apulo
