| | | <b>FICHA TÉCNICA DE VISITA SECRETARÍA DE VIVIENDA Y TERRITORIO - MEJORAMIENTOS DE BAÑOS EN VIVIENDA RURAL</b> | | <b>Municipio</b><br>Manzanares | <b>Vereda/Sector</b><br>Llanadas Alta |
| | | <b>Departamento</b><br>Caldas | <b>Coordenadas(GMS)</b><br>5°12'9.5"N 75°8'37.9962"W | | |

| Nombre del propietario<br>Edisson Andres Martinez Ospina | | | | <b>IMÁGEN SATELITAL</b><br>Visualizacion grafica del lote o vivienda, con vecinos, árboles, fuentes hídricas, humedales, taludes, paramentos, líneas de alta tensión. (En caso de presentarse) | | | | | | | |

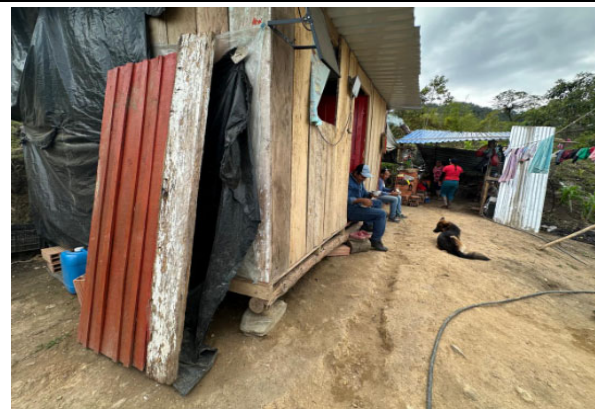
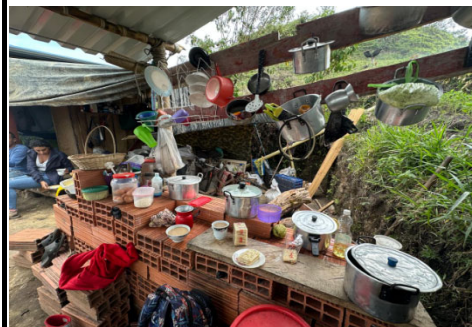
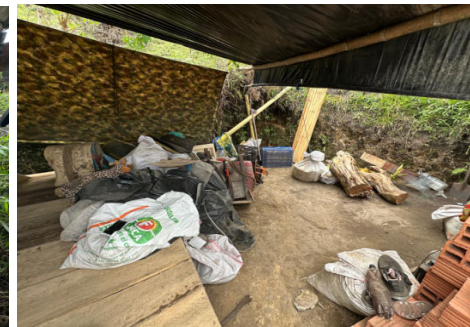
El potencial beneficiario cuenta con un lote adecuado para la construcción del mejoramiento, el predio es de topografía plana, no se cuenta con baño existente
