Asunto: Recibido a  
satisfacción contrato No.  
**CO1.PCCNTR.7964883** de 2025

## INFORME DEL CONTRATO CO1.PCCNTR.7964883

| OBJETO | 8-9103-45 Contratar el mantenimiento de los equipos de agroindustria del Centro para el Desarrollo Agroecológico y Agroindustrial |

### MANTENIMIENTOS PREVENTIVO Y CORRECTIVOS DE QUIPOS

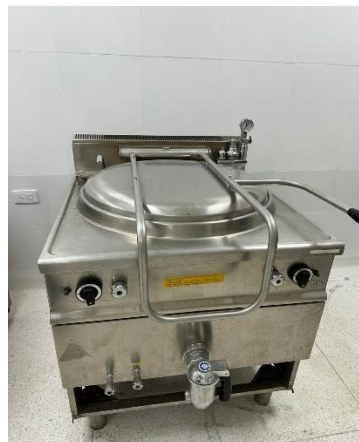
## **Marmita de doble chaqueta a gas natural**

- 1. Diagnóstico del equipo:**
  - Se efectuó una inspección general de la marmita, identificando fallas en el sistema de combustión y en los componentes de control de gas.

- 2. Sistema de combustión:**
  - Se corrigieron fugas menores en las conexiones de gas mediante ajustes y sellado técnico.
  - Se verificó y ajustó la presión de entrada para garantizar una combustión estable y segura.

- 3. Quemadores y sistema de encendido:**
  - Se desmontaron, limpiaron y calibraron los quemadores.
  - Se ajustó el sistema de encendido, garantizando un arranque seguro y confiable.

- 4. Componentes mecánicos y de control:**
  - Se revisaron válvulas, termopares y sensores, efectuando reemplazo de los que presentaban fallas.
  - Se calibraron los controles de temperatura para asegurar una operación precisa.

- 5. Prueba de funcionamiento:**
  - Tras la reparación, se realizaron pruebas de encendido, combustión y operación con carga, confirmando el correcto funcionamiento de la marmita doble choque a gas.
