**REPUBLICA DE COLOMBIA  
MINISTERIO DE TRANSPORTE  
INSTITUTO NACIONAL DE VÍAS**

**INFORME No. 2 CORRESPONDIENTE AL PERIODO OCTUBRE 2023**

**ADMINISTRACIÓN VIAL No 4**

**1. VÍA 2601 Morales – Piendamó sector PR0+000 al PR17+000.**

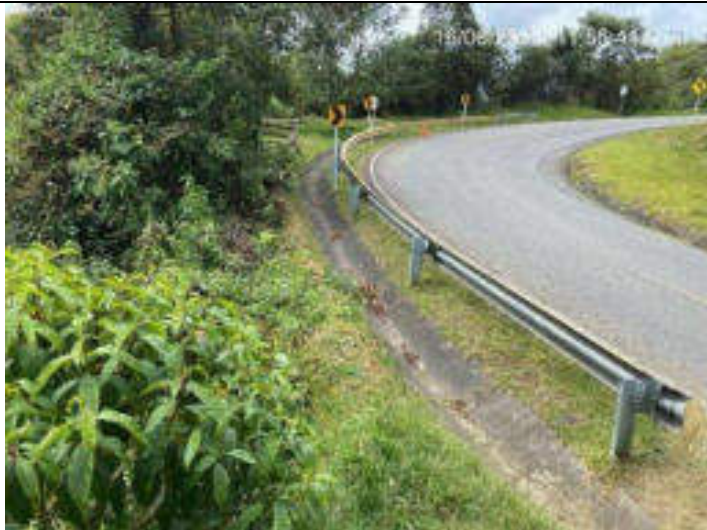
| PR | SITUACIÓN | OBRA DE MITIGACIÓN REALIZADA | FOTOGRAFÍA | ESTADO DE SEÑALIZACIÓN | SEGUIMIENTO |
|---|---|---|---|---|---|
| PR09+0660<br>al<br>PR09+0990 | Inestabilidad de talud inferior | | | Cuenta con defensa metálica. | En la actualidad el sitio no evidencia incrementos en el fallo que afecten directamente la calzada. |

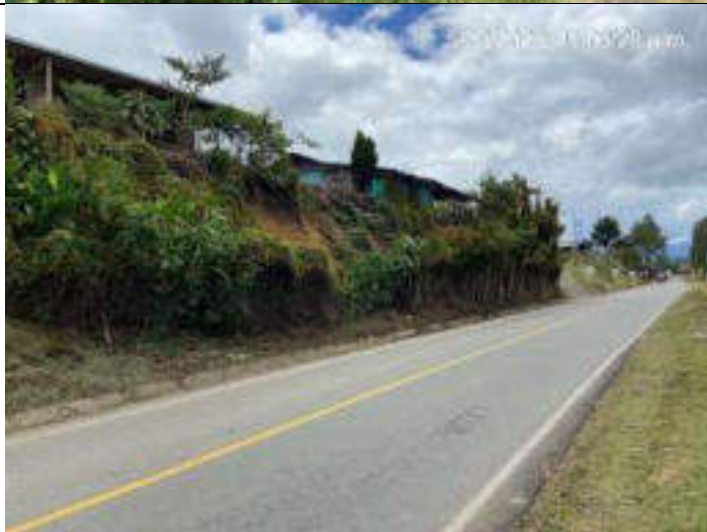
| PR | SITUACIÓN | OBRA DE MITIGACIÓN REALIZADA | FOTOGRAFÍA | ESTADO DE SEÑALIZACIÓN | SEGUIMIENTO |
|---|---|---|---|---|---|
| PR16+0070<br>al<br>PR16+0100 | Inestabilidad de talud superior | | | | Edificaciones sobre el talud inestable que vierten aguas directamente sobre el terreno. |

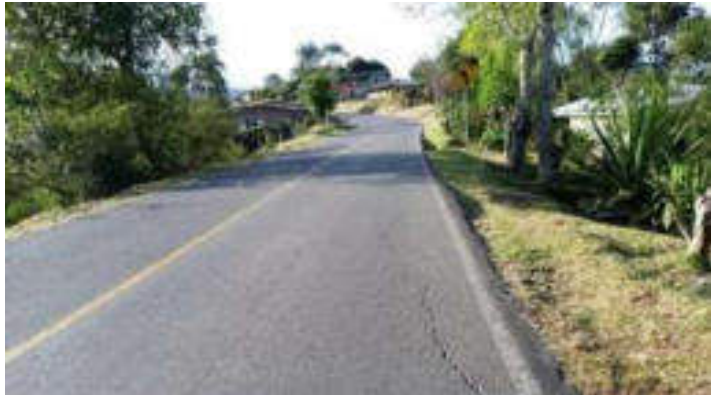
| PR12+0500<br>al PR<br>24+0500 | Grietas longitudinales y media luna sobre la vía, en sectores donde no se tienen cunetas revestidas en concreto. | | | Señales verticales de velocidad máxima permitida. | El registro fotográfico, corresponde al PR12+0860. Sectores, cuya necesidad se encuentra relacionada en los presupuestos de esta vía. |

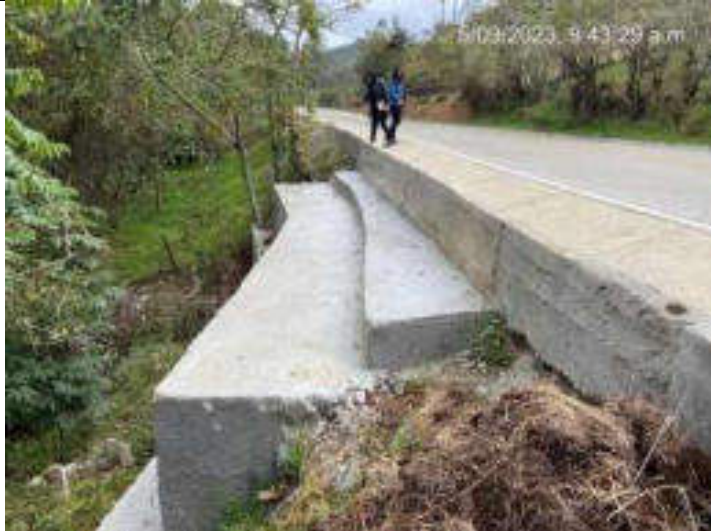
| PR 27+0630 | Inestabilidad de talud inferior | | | | Obra de contención construida recientemente no abarca la longitud total del fallo. Se mantendrá el monitoreo en este sitio. |

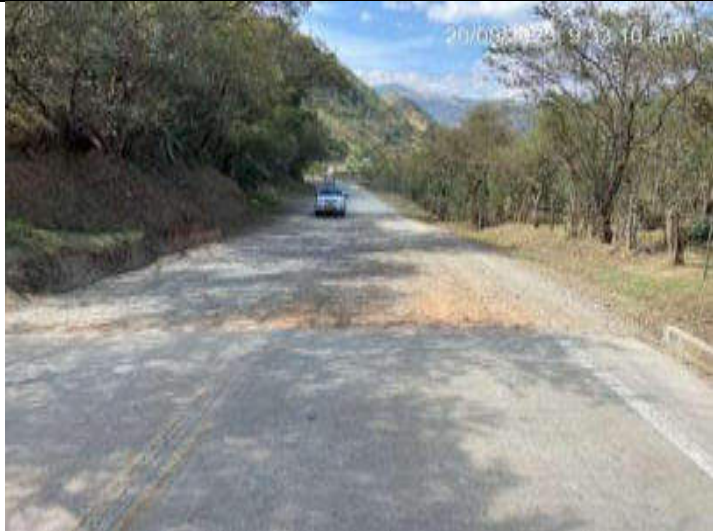
| PR 37+0309<br>al PR<br>37+0432 | Inestabilidad<br>del sector. | | | Señales<br>informativas de<br>precaución zona<br>inestable<br>geológicamente. | |

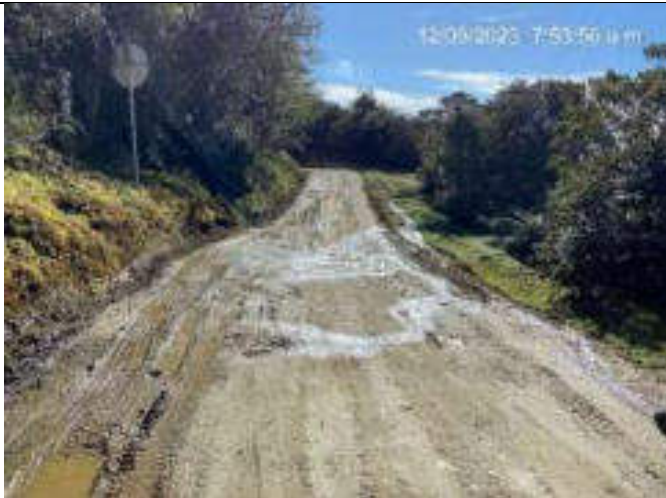
| PR | SITUACIÓN | OBRA DE MITIGACIÓN REALIZADA | FOTOGRAFÍA | ESTADO DE SEÑALIZACIÓN | SEGUIMIENTO |
|---|---|---|---|---|---|
| PR23+0710 al PR23+0780 | Inestabilidad generalizada que afecta la banca. | Con la cooperativa del sector, se realiza bacheo permanente con material granular de la zona. | | Señalización vertical informando el estado del tramo y de velocidad. | Debido a la inestabilidad que presenta, es un sitio que requiere atención continua. |

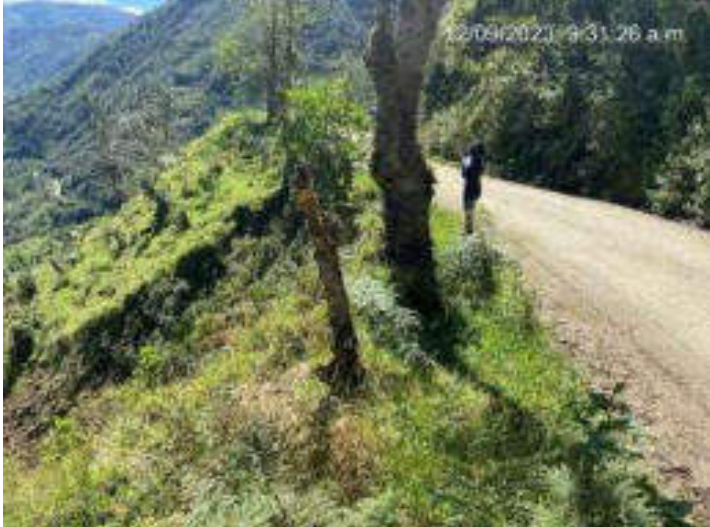
| PR | SITUACIÓN | OBRA DE MITIGACIÓN REALIZADA | FOTOGRAFÍA | ESTADO DE SEÑALIZACIÓN | SEGUIMIENTO |
|---|---|---|---|---|---|
| PR45+0000 | Inestabilidad talud inferior | | | | No se observa incremento en la afectación. |

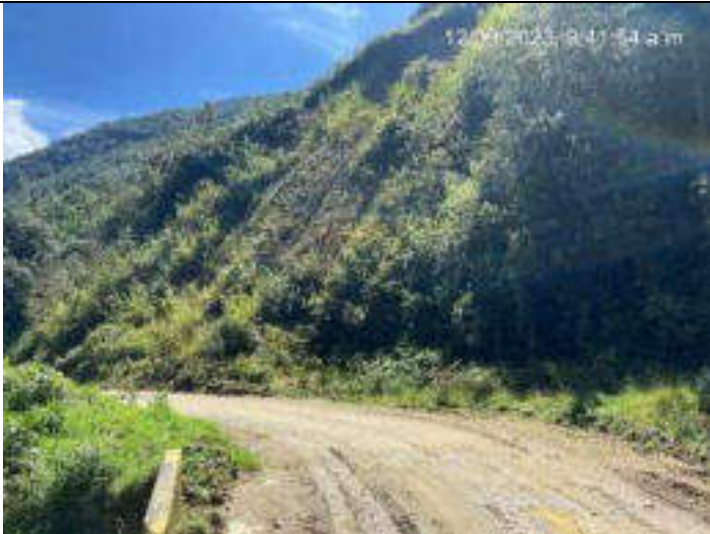
| PR45+0760 al<br>PR45+0800 | Inestabilidad<br>de talud<br>superior | | | | No hay evidencia<br>de actividad<br>reciente. |

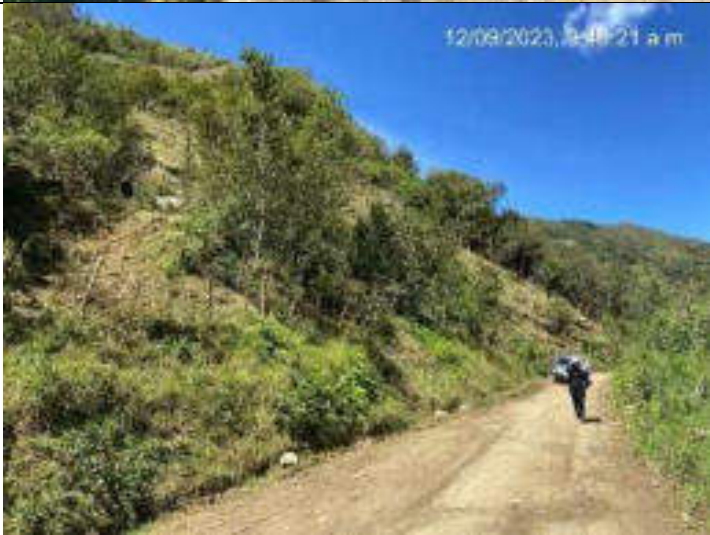
| PR47+0200 al<br>PR47+0300 | Inestabilidad<br>de talud<br>superior | | | | Actualmente, sin<br>afectación<br>directa sobre la<br>calzada |

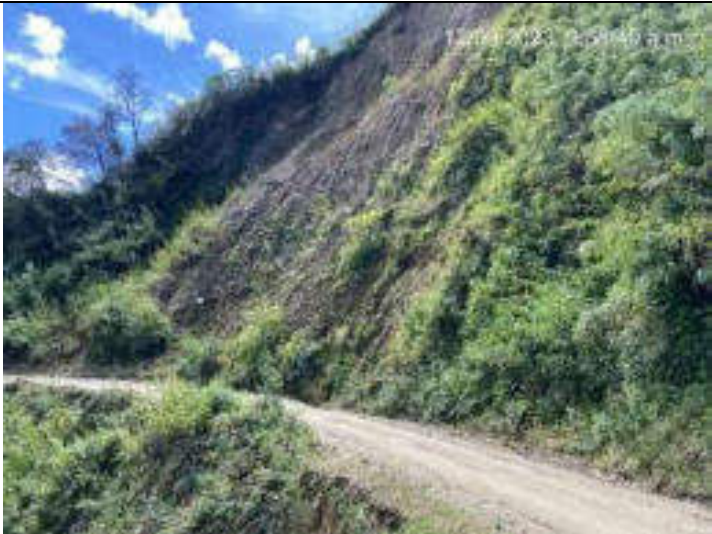
| PR 48+0250<br>al PR48+0350 | Inestabilidad<br>de taludes | | | Se instaló con<br>mano de obra<br>de la<br>cooperativa<br>Moras<br>pasacalles en<br>ambos<br>sentidos de la<br>vía,<br>advirtiendo del<br>fallo. | Monitoreo<br>constante. La<br>calzada presenta<br>alto grado de<br>deterioro. |

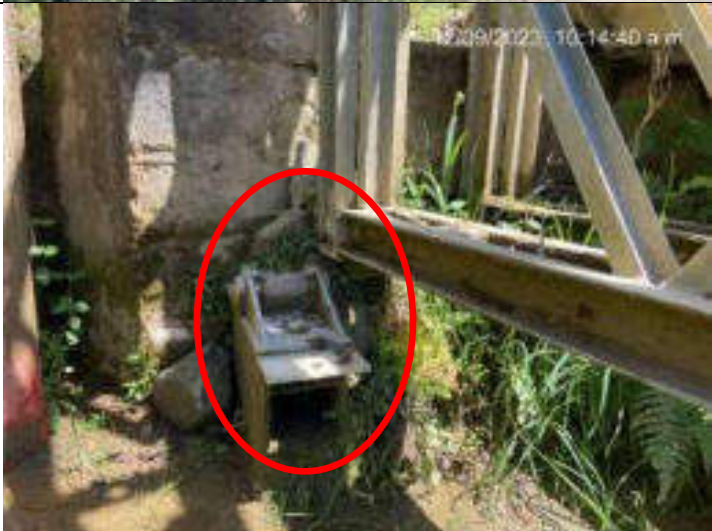
| PR 48+0926<br>al PR<br>48+0996 | Reposición de<br>elementos<br>metálicos de<br>soporte del<br>sistema de<br>piso al interior<br>del puente.<br>Apoyos | Requiere<br>visita de<br>inspección<br>por parte de<br>especialistas<br>para definir el<br>estado del<br>puente y<br>necesidades. | | Señalización<br>vertical<br>deficiente y en<br>alto grado de<br>afectación por<br>vandalismo. | Inspección<br>frecuente. |

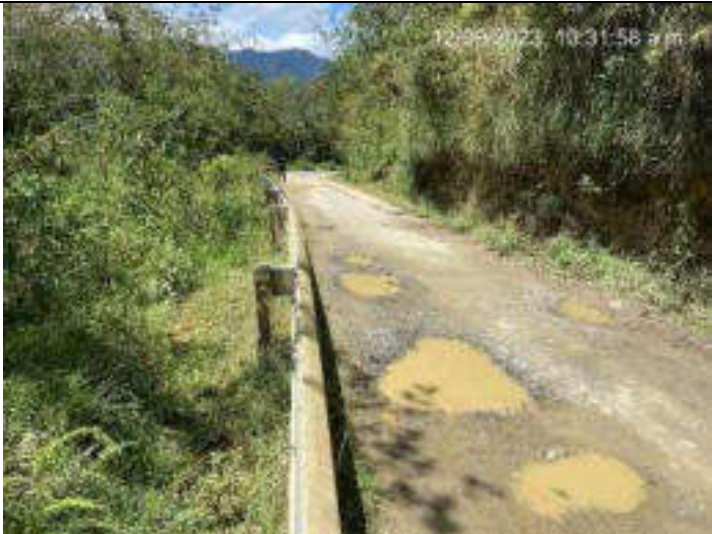
| PR 51+0550<br>al PR<br>51+0650 | Inestabilidad<br>de talud<br>superior,<br>afectación de<br>la calzada. | | | | Evidente<br>deterioro en la<br>calzada. |

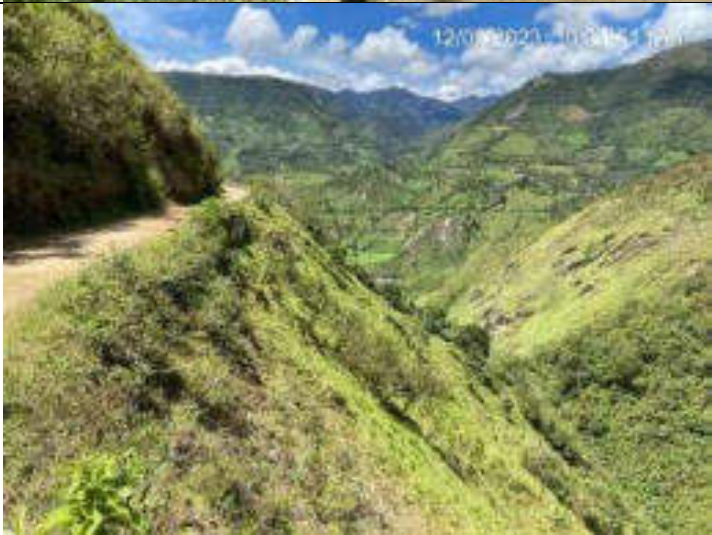
| PR 52+0780<br>al PR<br>52+0880 | Inestabilidad<br>de talud<br>inferior | | | Requiere<br>instalar<br>señalización<br>vertical, que<br>incluya<br>delineadores<br>de curva y<br>defensas<br>metálicas. | No se observa<br>incremento<br>reciente en la<br>afectación. |

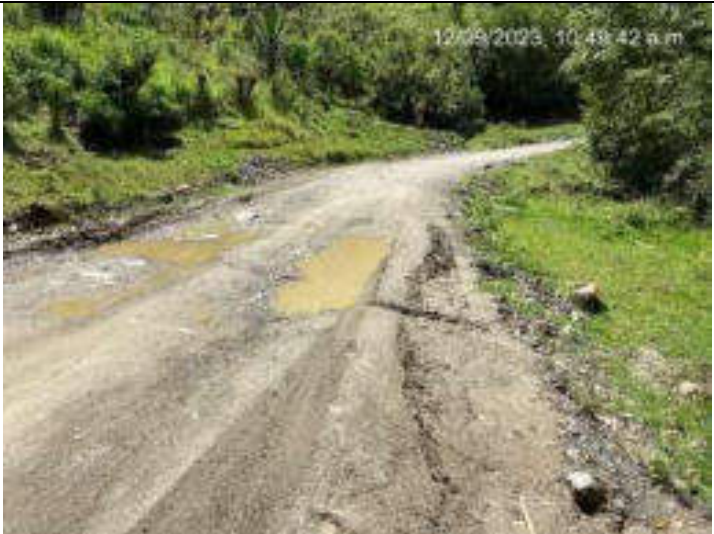
| PR 55+0000<br>al PR<br>55+0050 | Daños en la<br>calzada, por<br>pérdida de<br>banca que se<br>ocasionó por<br>obstrucción<br>de la<br>alcantarilla. | | 12/09/2023, 10:48:42 a.m. | | Deterioro de la<br>calzada que<br>requiere<br>atención. |

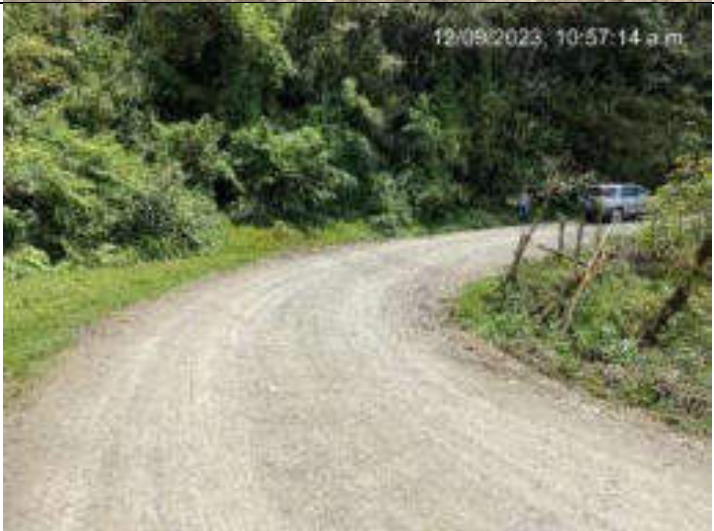
| PR 56+0240<br>al PR<br>56+0300 | Inestabilidad<br>de talud<br>Inferior | | 12/09/2023, 10:57:14 a.m. | Requiere<br>mejorar la<br>señalización<br>del sitio. | |

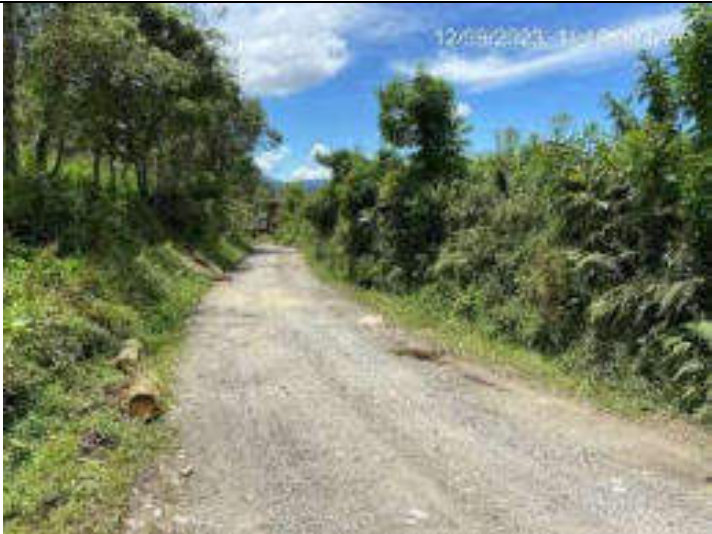
| PR 61+0500<br>al PR<br>61+0780 | Inestabilidad<br>de banca y<br>taludes. | | | Señalización<br>vertical<br>informando el<br>estado del<br>tramo y de<br>velocidad. | |

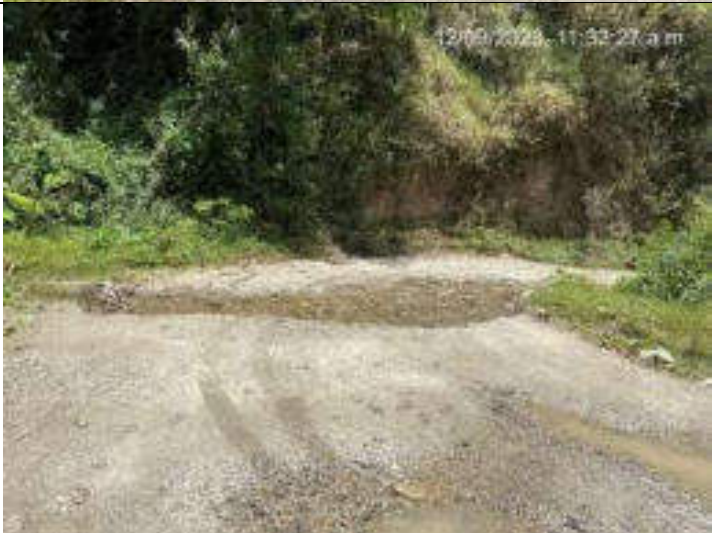
| PR 69+0500 | Estudios,<br>diseños y<br>Construcción<br>obra<br>adecuada. | | | Señalización<br>vertical<br>informando el<br>estado del<br>tramo y de<br>velocidad. | |

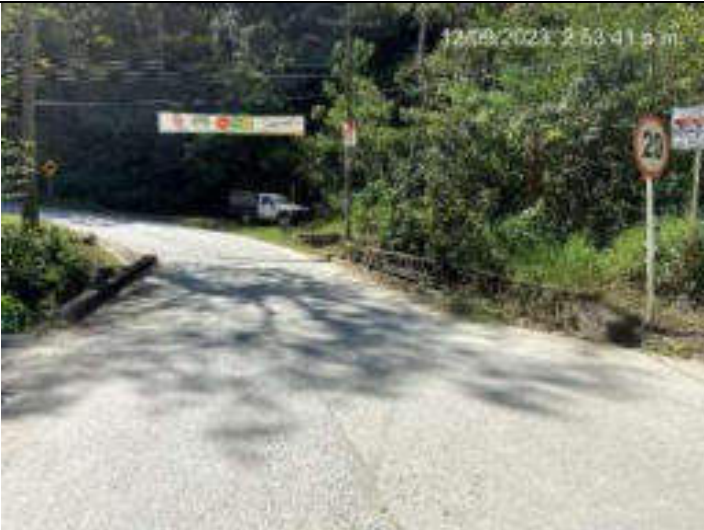
| PR11+0200<br>al<br>PR11+0210 | Falta de<br>mantenimiento<br>pontón<br>Quebrada El<br>Salado | | | Señalización<br>vertical de<br>velocidad<br>máxima<br>permitida. | No cuenta con<br>barandas de<br>protección, lo<br>cual ocasiona<br>riesgos para los<br>usuarios. |

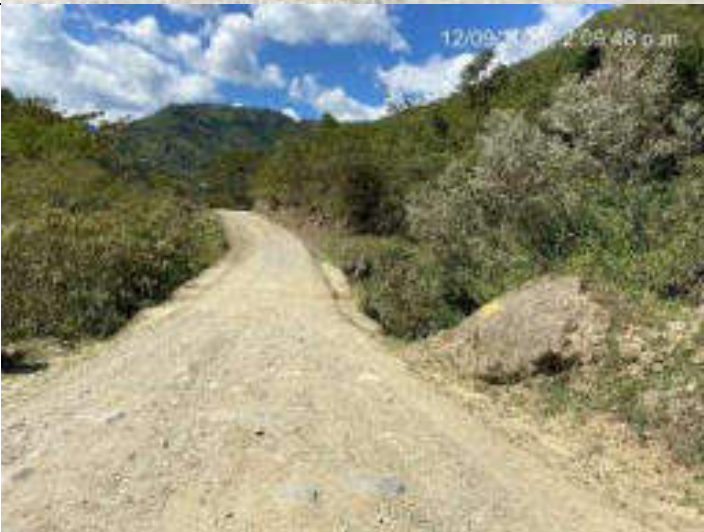
| PR13+0750<br>al<br>PR13+0755 | Ancho de<br>calzada<br>reducido por<br>alcantarilla en<br>arco angosta,<br>sin protección<br>lateral. | | | Requiere<br>mejorar la<br>señalización<br>preventiva y<br>reglamentaria. | No cuenta con<br>barandas lo<br>cual ocasiona<br>un gran riesgo<br>para los<br>usuarios. |

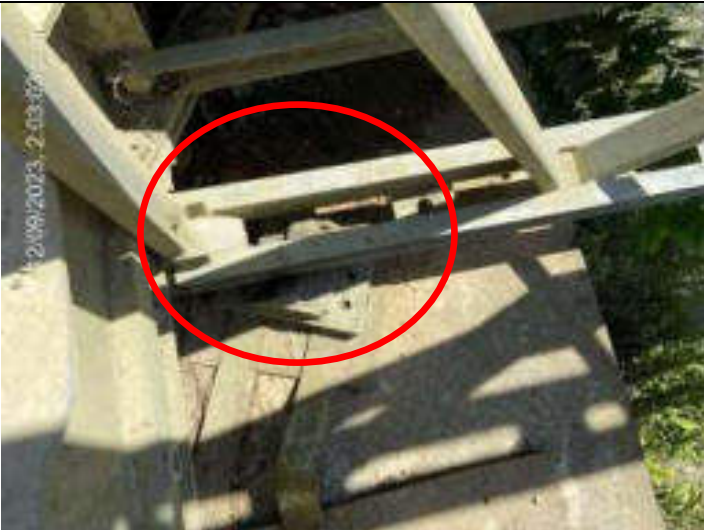
| PR<br>13+1600 al<br>PR<br>13+1710 | Daños en y en en grietas estructura concreto de acceso al Puente La Símbola. | Se requiere inspección técnica profesional para evaluar el estado del puente y necesidades. | | Es necesario mejorar la señalización vertical del puente. | Se inspecciona frecuentemente |

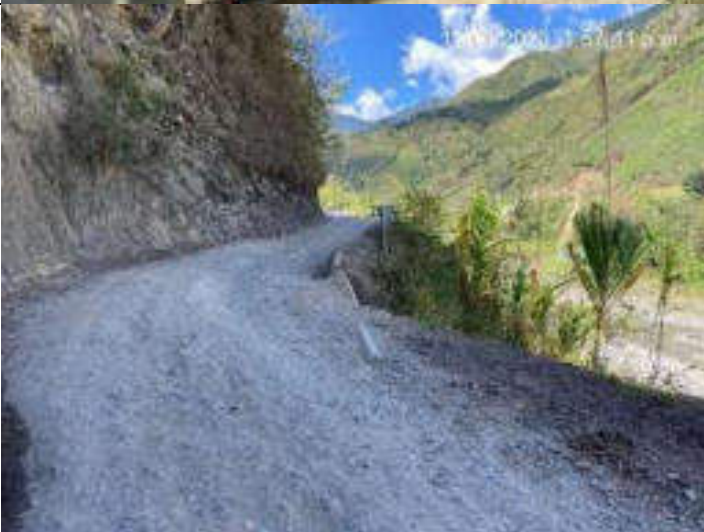
| PR<br>13+2300 al<br>PR<br>13+2310 | Inestabilidad de talud inferior | | | Requiere mejorar la señalización e instalar defensas metálicas. | Requiere adición de material de afirmado para mejorar la transitabilidad y como medida de mitigación, ampliación de la calzada mediante corte de talud superior. |

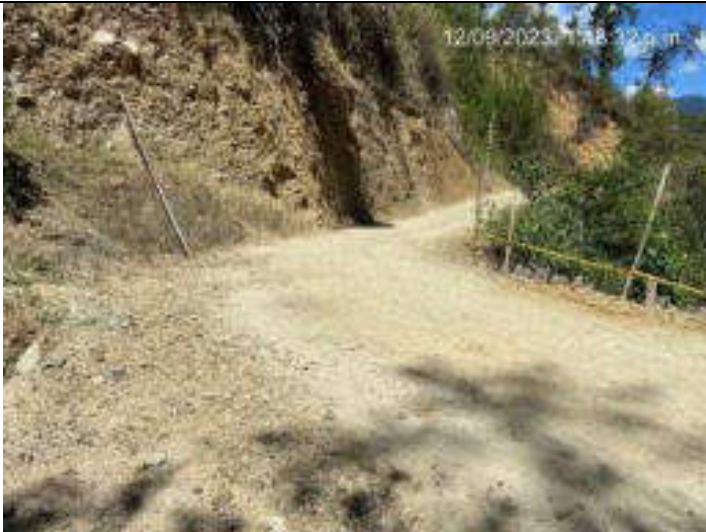
| PR<br>16+0800 al<br>PR<br>16+0900 | Pérdida de<br>banca. | Se habilitó<br>paso<br>provisional<br>en este punto<br>con la<br>instalación<br>de tubería y<br>construcción<br>de trincho en<br>madera. | | Cuenta con<br>señal vertical<br>advirtiendo la<br>pérdida de<br>banca, a la<br>entrada y salida<br>del sitio crítico. | El Ministerio de<br>Transporte por<br>medio del<br>Instituto<br>Nacional de<br>vías INVIAS,<br>expidió la<br>resolución N°<br>01718 de 25 de<br>junio de 2021,<br>la cual autoriza<br>el cierre total de<br>la vía<br>Guadualejo -<br>Irlanda, Ruta<br>Nacional 3702 |

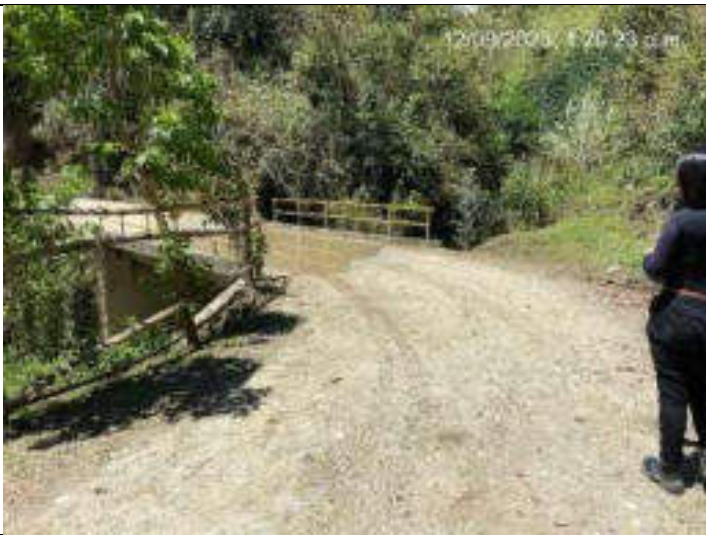
| PR<br>23+0680 al<br>PR<br>23+0700 | Pontón que<br>requiere obras<br>de protección<br>y<br>mejoramiento<br>de drenajes. | | | Es<br>imprescindible la<br>reposición de<br>barandas, por<br>seguridad vial.<br>Es necesario<br>hacer reposición<br>y mejorar la<br>señalización. | |

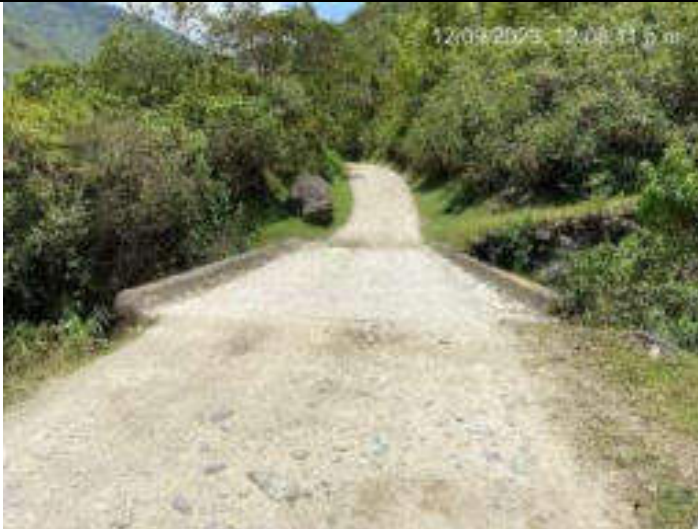
| PR<br>28+0050 al<br>PR<br>28+0070 | Pontón<br>afectado por<br>avalancha que<br>carece de<br>barandas de<br>protección. | | | Requiere<br>mejorar la<br>señalización<br>vertical y<br>preventiva y<br>reglamentaria. | Es de alto<br>riesgo por las<br>condiciones de<br>la vía y por no<br>contar con<br>barandas de<br>protección. |

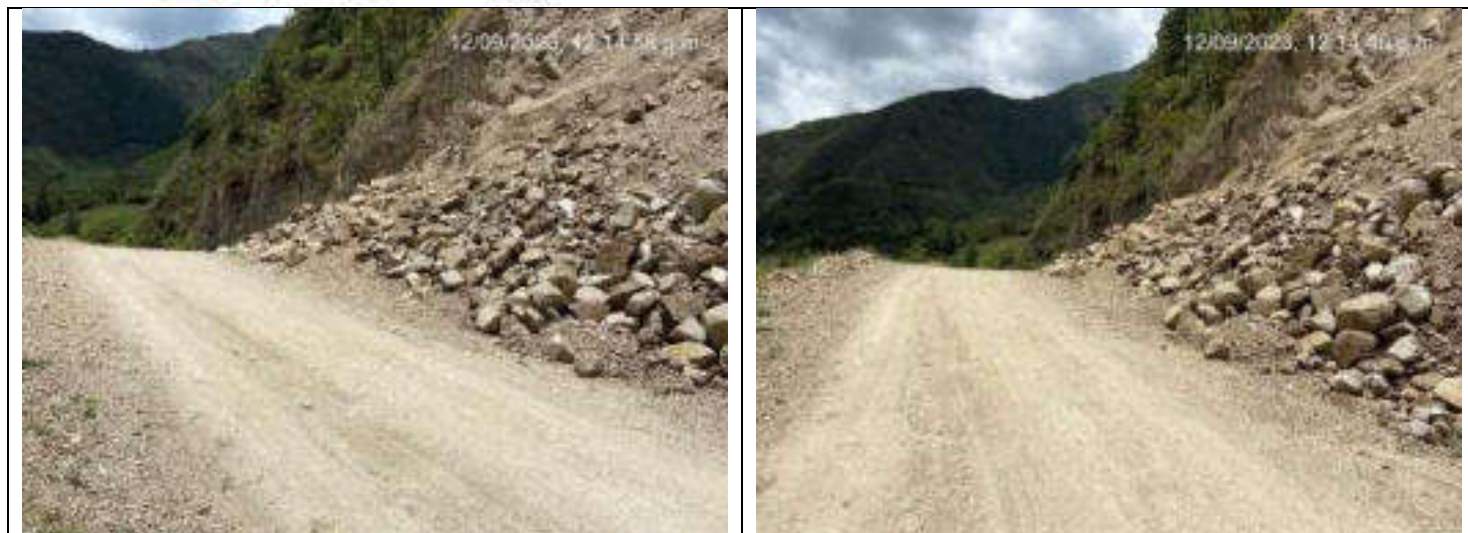
Vía 3702 PR26+0900 margen derecha.

Al respecto se menciona que desde el 29/11/2022, fecha en la que se presentó el evento, la única intervención que realizó el propietario de la maquinaria que se encontraba extrayendo material fue el retiro parcial del material que cayó sobre la calzada. Por lo que a la fecha aún se tiene el paso restringido, debido a las condiciones del sector.
