**REFERENCIA: Contrato No. 1934 de 2024** “LA ADMINISTRACIÓN VIAL DE LAS CARRETERAS NACIONALES A CARGO DE LA TERRITORIAL CAUCA, GRUPO AMV 5 LOTE 6”

**ASUNTO:** Informe Mensual No. 12, del 1 de junio al 30 de junio de 2025.

**1. CARRETERA 3105 Santander de Quilichao – Florida – Palmira, Sector Santander de Quilichao – Río Desbaratado (PR 00+0000 al PR 50+0000).**

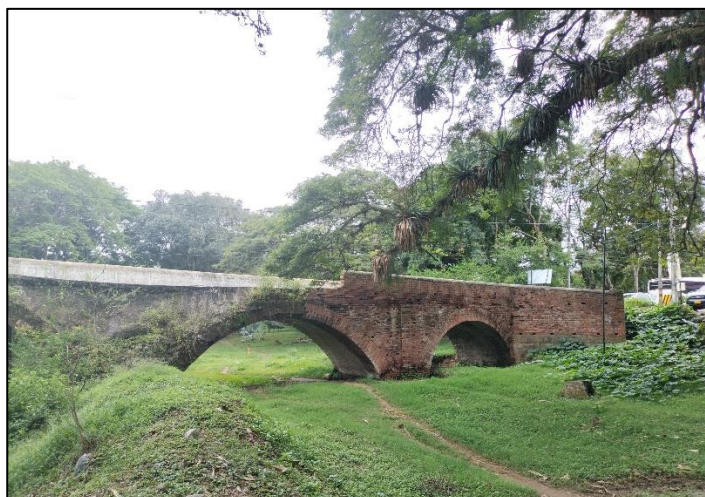
**EL PUENTE CONOCIDO CON EL NOMBRE DE CALICANTO, SOBRE EL RÍO GRANDE, UBICADO EN EL PR 10+0800 DE LA RUTA 3105, SANTANDER DE QUILICHAO – FLORIDA – PALMIRA.**

El reporte sobre el puente “Calicanto” es una condición crítica de inminente colapso.

A la fecha, se mantiene fuera de servicio y el riesgo de colapsar es evidente de manera parcial o total, debido a sus daños estructurales y de socavación, con motivo de las altas y prolongadas precipitaciones que se presentaron años atrás en la región. Se evidencia que uno de sus arcos principales colapsó, la base que soporta el arco central del puente se encuentra socavada.

**El día 5 de enero de 2025 debido a la fuerte ola invernal, se presentó la creciente del Río Grande, lo que conllevó al colapso parcial del estribo central del puente Calicanto, recordándonos nuevamente la necesidad de su pronta intervención.**

**En este sentido, la presente administración vial, considera prioritario se busquen alternativas de intervención del puente “Calicanto”, y recomienda hacer las gestiones necesarias para continuar con el proyecto de construcción de una RUTA ALTERNA AL PASO NACIONAL (“Variante de Caloto”) por el paso urbano por Caloto, la cual permitiría mejorar las condiciones geométricas y de bienestar de la población civil en su paso urbano.**

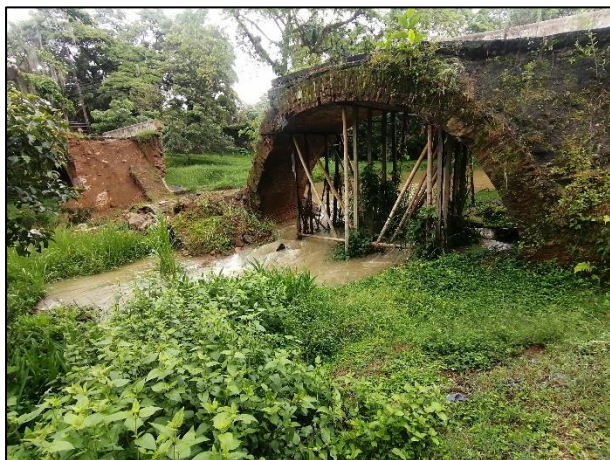
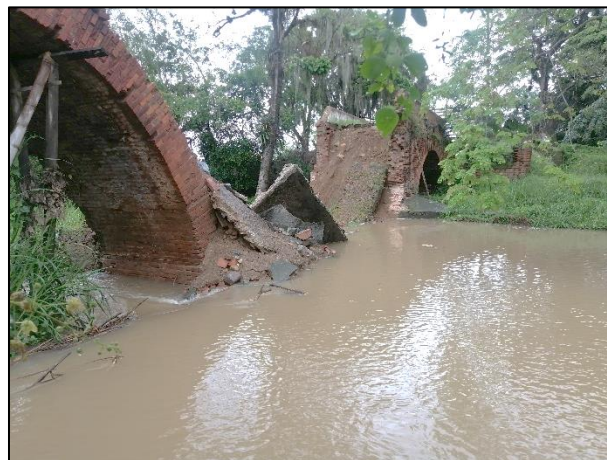
El día 6 de marzo del 2025, y debido a la creciente del río Grande, se produce una nueva socavación en la pila del arco central del puente Calicanto (PR10+0800 – RUTA3105), generando el colapso definitivo del 3 arco y dejando solo en pie los otros 4 arcos existentes de la estructura, como se aprecia en las fotografías.

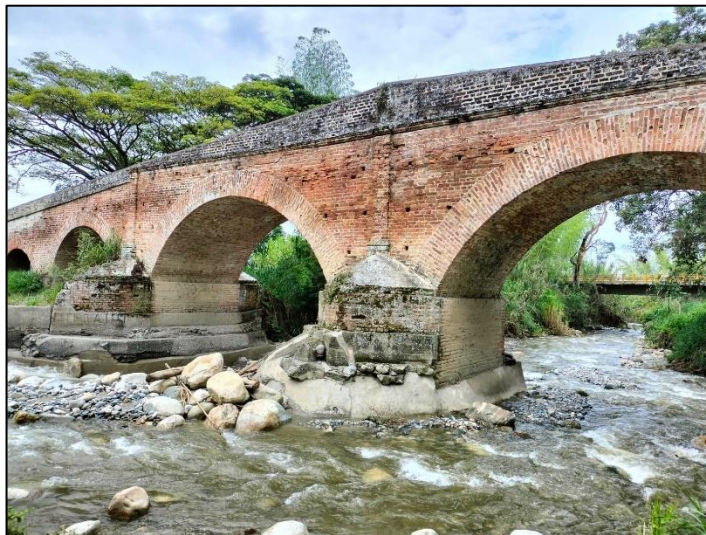
### **“PUENTE DE LOS ESCLAVOS” - PUENTE SOBRE EL RIO GUENGUE PR 43 +0850**

El puente de los esclavos, es del tipo conocido antiguamente como "Puente de Albardilla", por contar con pretilos (antepechos o barandas) a ambos lados de la calzada.

El día 5 de marzo de 2025, se realiza inspección del Puente de Los Esclavos – Municipio de miranda, por parte del Ingeniero Jhonny Rodríguez de la oficina de atención de Emergencias de Invias Planta Central, en compañía del ingeniero Alonso Ortega, supervisor del Invias de la Territorial Cauca y el Ingeniero Felipe Urrutia de la amv5 donde se evidencia un aumento en las fisuras de las barandas o antepechos **por lo cual el puente requiere una atención inmediata para prevenir daños mayores o iguales al Puente calicanto**

Se requiere de su intervención mediante el sello de las fisuras existentes en sus barandas, para evitar que continúe la rotura de los muros de la parte superior del puente y que también se estudie la posibilidad de proyectar obras de protección del lecho del río, para controlar procesos de socavación en los cimientos del puente.

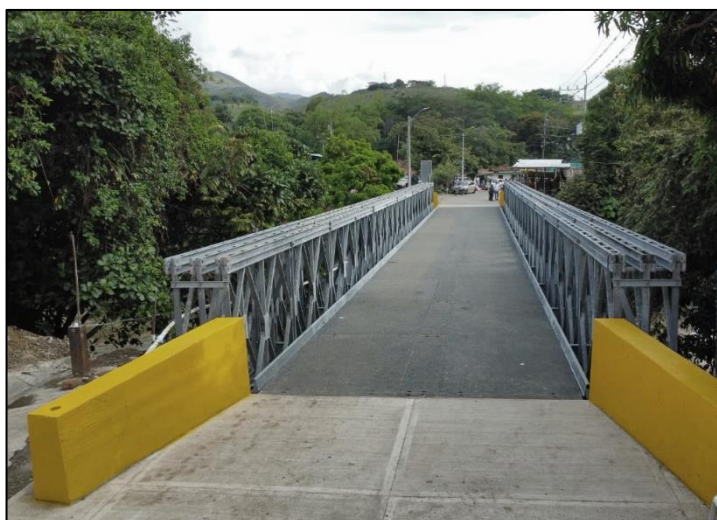
### **PUENTE RIO PALO- PR 18 +0500**

El día 21 de abril del 2024 se habilito el puente provisional tipo Acrow, para el tránsito vehicular, dando por terminada la emergencia y normalizando la transpirabilidad en este corredor.

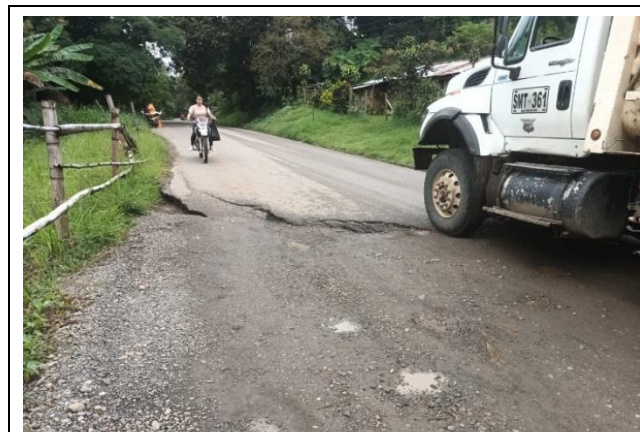
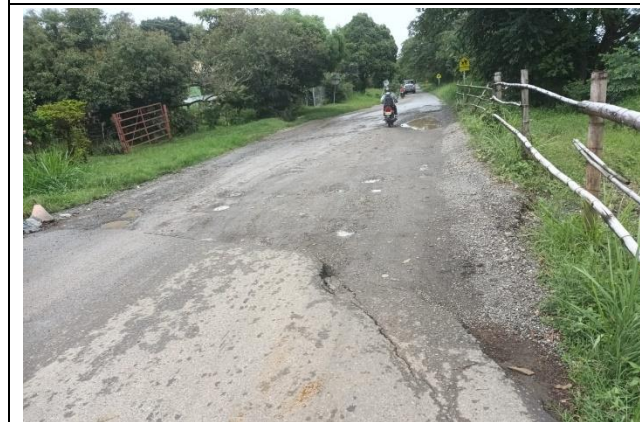
PR32+0100

Terminando el mes de abril y en lo que va del mes de junio se registró el asentamiento – hundimiento, paulatino de la banca – calzada, entre el **PR32+0100 al PR32+0300**, como se puede observar en las imágenes. Mediante el lleno con materiales granulares se logró re nivelar la vía, no obstante, se requiere de una intervención definitiva.

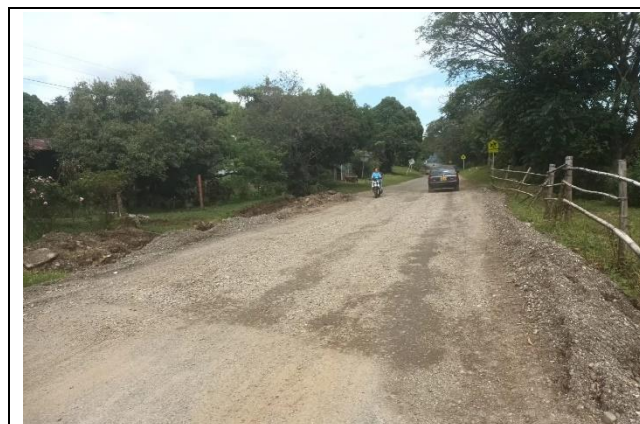
Estado a Junio 2025 - PR32+0100 – renivelado.

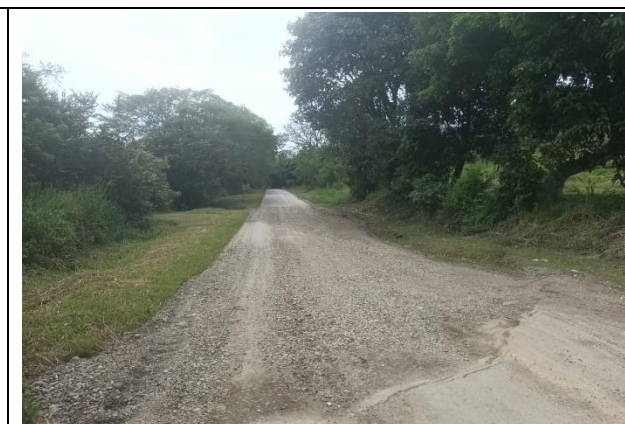
Estado a Junio 2025 - PR32+0250 – renivelado.

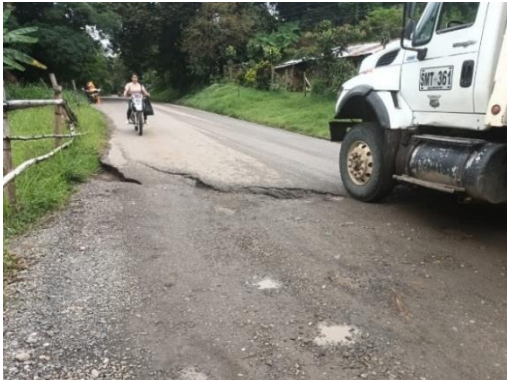
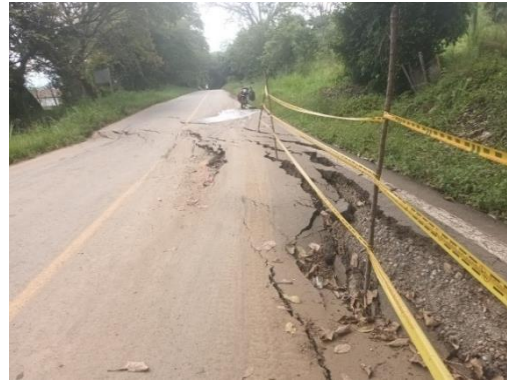
| PR32+0100 | PR32+0250 |

- Terminando el mes de abril y en lo que va del mes de junio se registró el asentamiento – hundimiento, paulatino de la banca – calzada, entre el **PR32+0100 al PR32+0300**, como se puede observar en las imágenes. Mediante el lleno con materiales granulares se logró re nivelar la vía, no obstante, se requiere de una intervención definitiva.

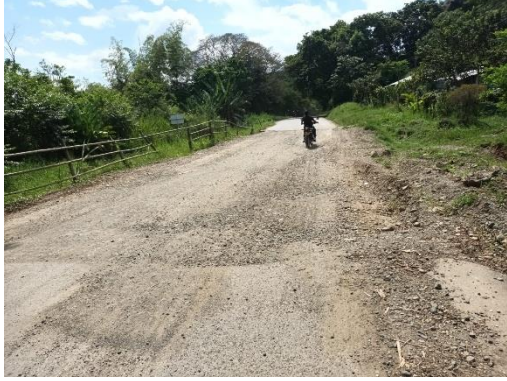
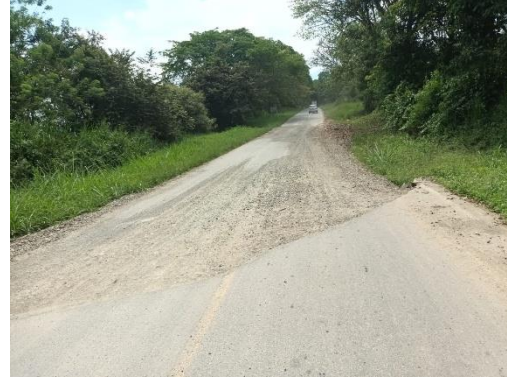
| PR32+0100 - renivelado | PR32+0250 - renivelado |

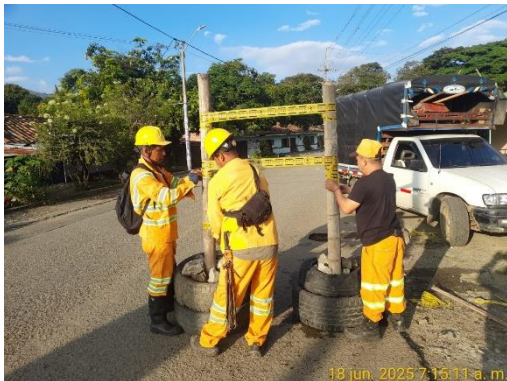
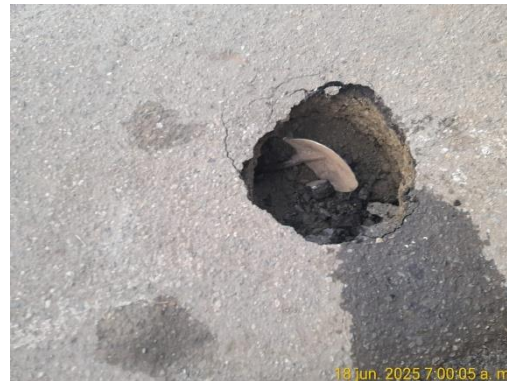
| PR 10+0480 | PR 10+0480 |

- El 18 de junio se presentó un bache tipo hundimiento en el PR 18+0480 aparentemente provocado por aguas de infiltración de una obra de drenaje cercana, que generan erosión del suelo de subrasante.

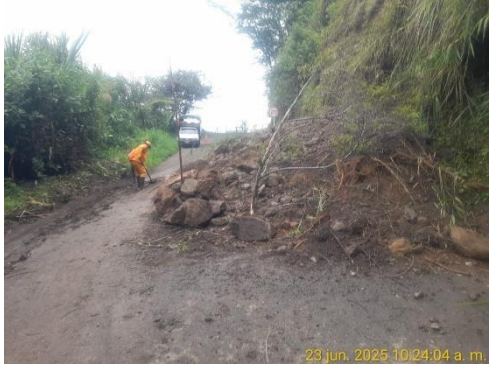
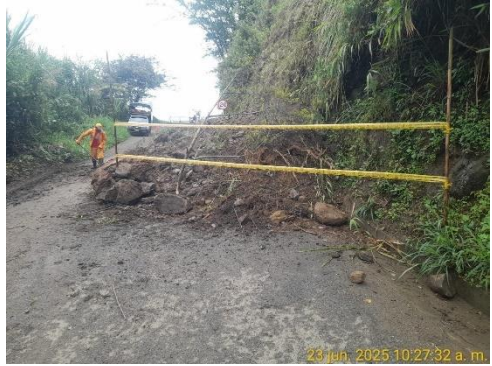
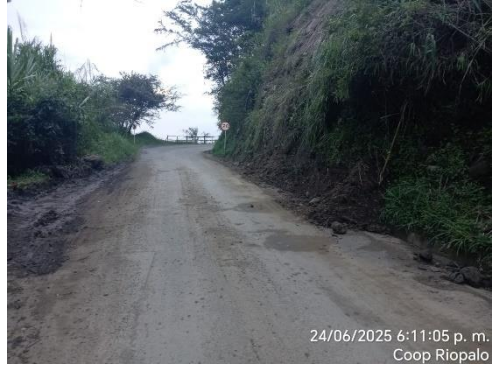
- El 23 de junio se presentó un derrumbe en PR137+0150 con cierre total, el cual fue atendido inicialmente por la cooperativa del sector y posteriormente removido con apoyo de maquinaria de la zona.

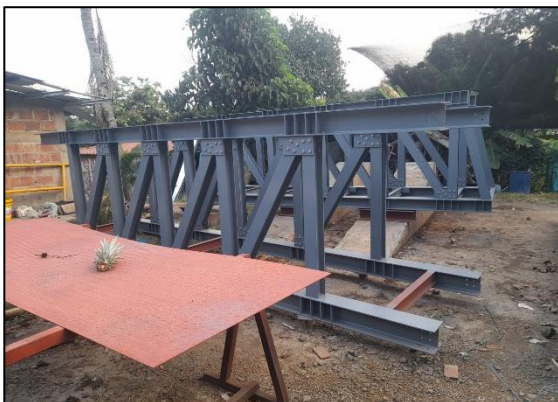
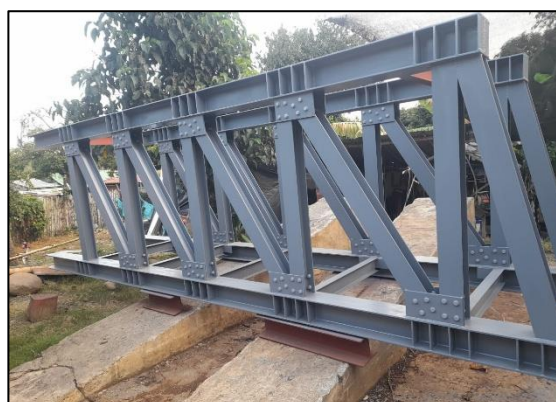
PR 18+0500 Peatonal - pintura de la estructura metálica (en construcción – suspendido)

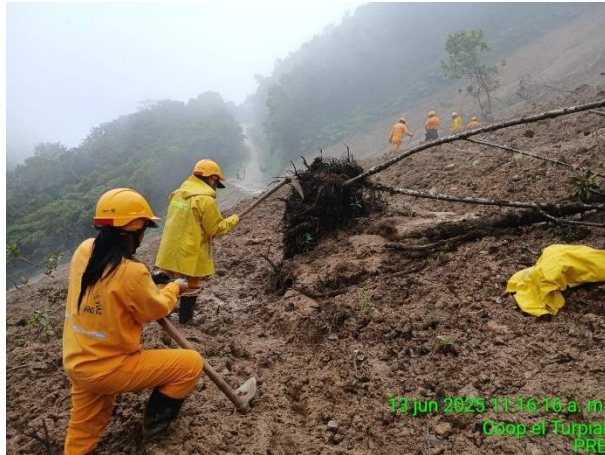
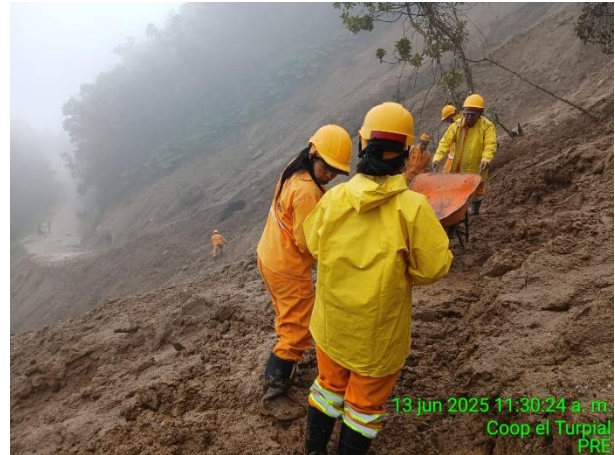
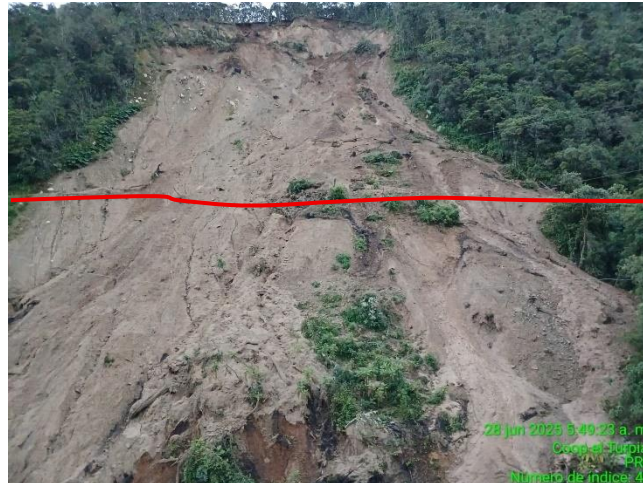
1. En el PR 80+0700 (Cierre Total), se activó desde inicios del mes de marzo, la inestabilidad del talud superior por la temporada de lluvias. La Cooperativa El Turpial ha realizado trabajos para garantizar el tráfico vehicular, incluido el alquiler de maquinaria amarilla, no obstante, dada la magnitud de la falla, no ha sido suficiente o posible habilitar el paso. El deslizamiento tiene aproximadamente 120ml de largo por 80ml de alto con un flujo de lodo constante, como lo muestran las fotografías.

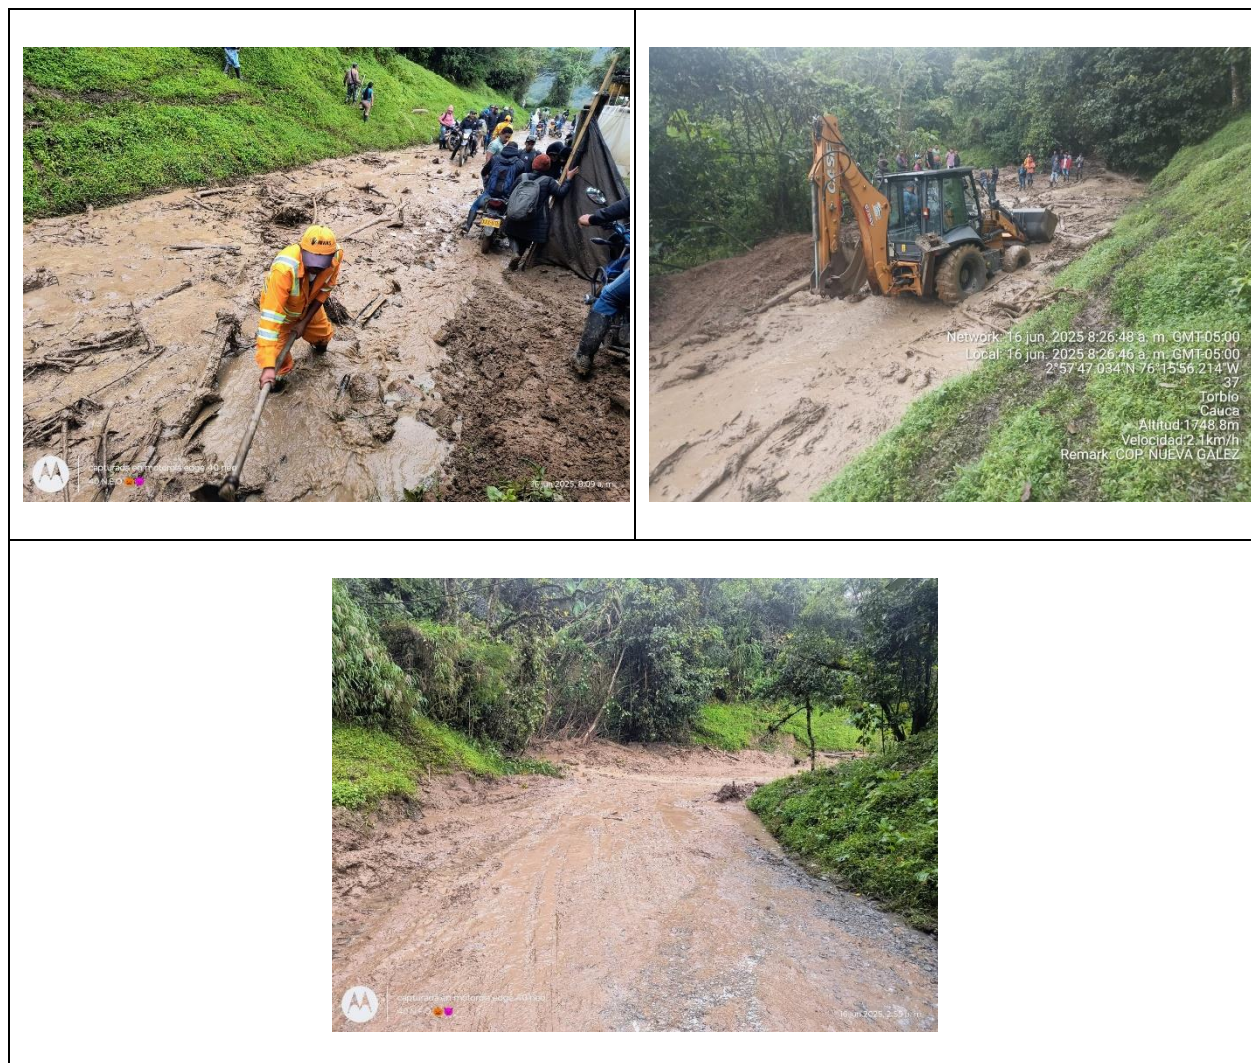
2. El 16 de junio en el PR 112+0400 (Cierre Total), se presentó un flujo de lodo y palos debido a la fuerte ola invernal, el cual fue atendido por la cooperativa Nuevo Galez con la cooperación de maquinaria amarilla del municipio de Toribio.

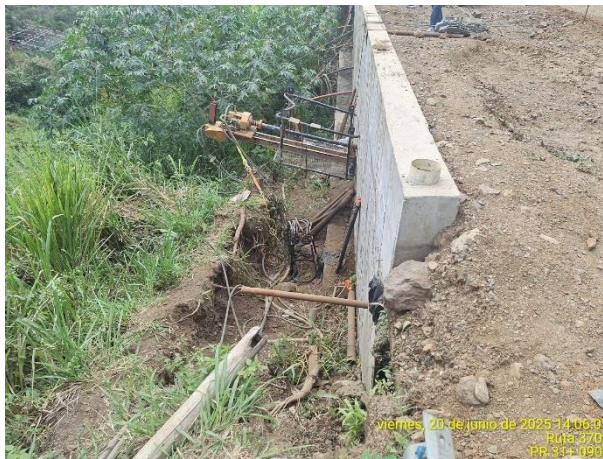
PR 131+900 Muro de Contención (Construyendo Anclajes)

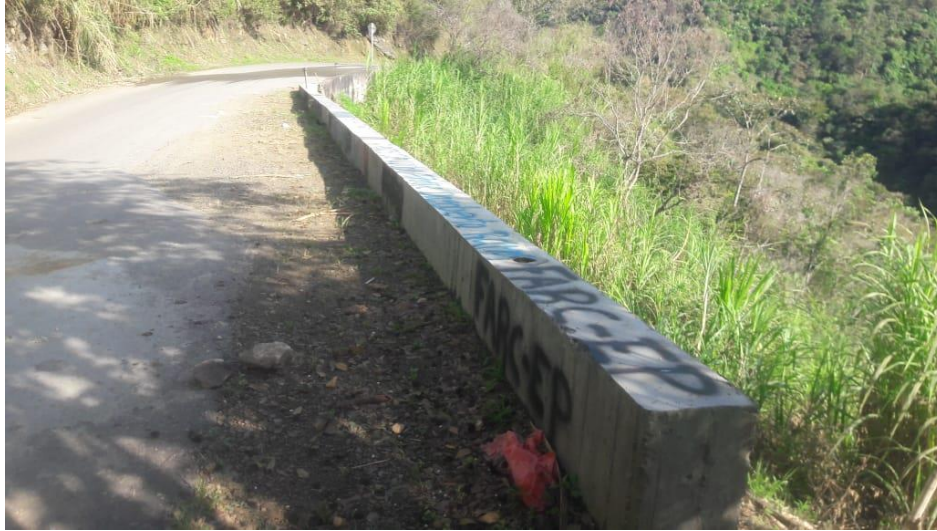
PR 123+219 Muro de Contención (Falta Anclajes)

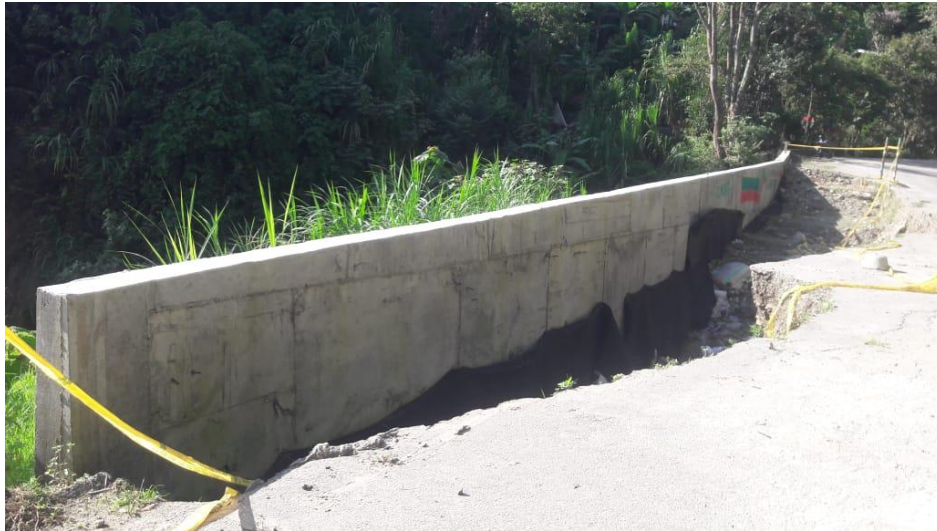
PR 122+970 Muro de Contención (Falta Relleno y Anclajes)

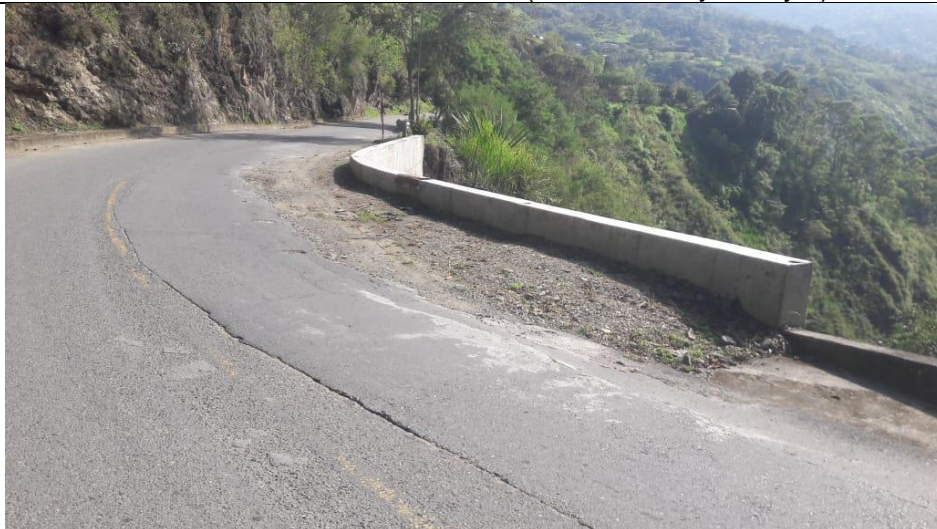
PR 122+075 Muro de Contención (Falta Anclajes)

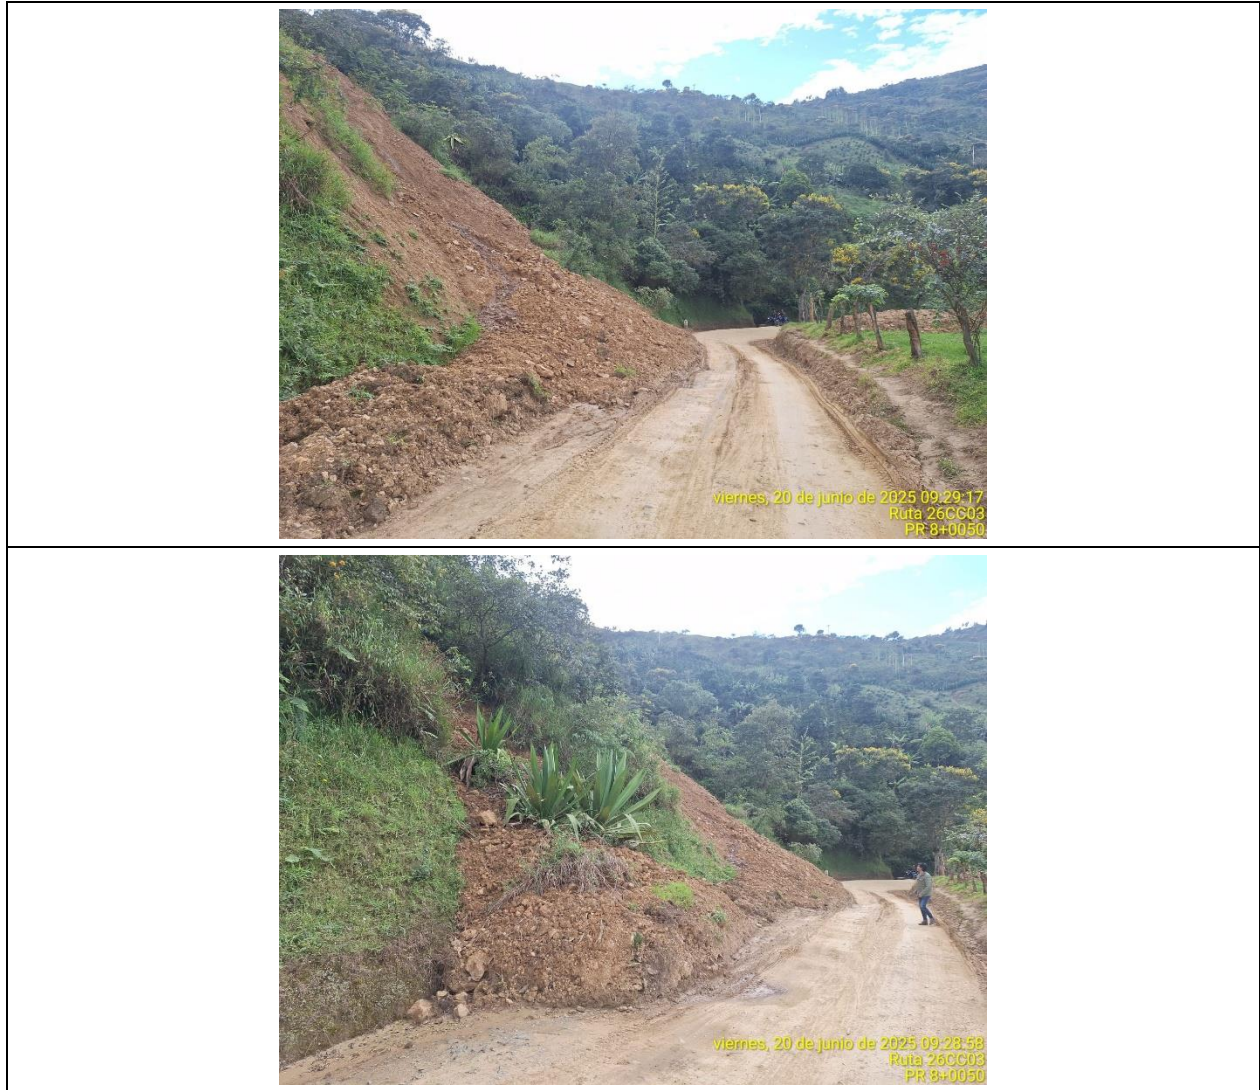
Desde el mes de marzo de 2025 se presentó una emergencia en el PR 8+0020 el cual la Cooperativa primero de mayo ha realizado trabajos para garantizar el tráfico vehicular y con apoyo de maquinaria amarilla del sector constantemente. Restringido el paso a un solo carril.
